**COMISIÓN DE  
INVESTIGACIÓN  
DE ACCIDENTES  
E INCIDENTES DE  
AVIACIÓN CIVIL**

## Informe técnico A-028/2014

Accidente ocurrido el día 21 de septiembre de 2014, a la aeronave Airbus A319-111, matrícula G-EZIX, operada por EasyJet, en el FIR Madrid a FL150

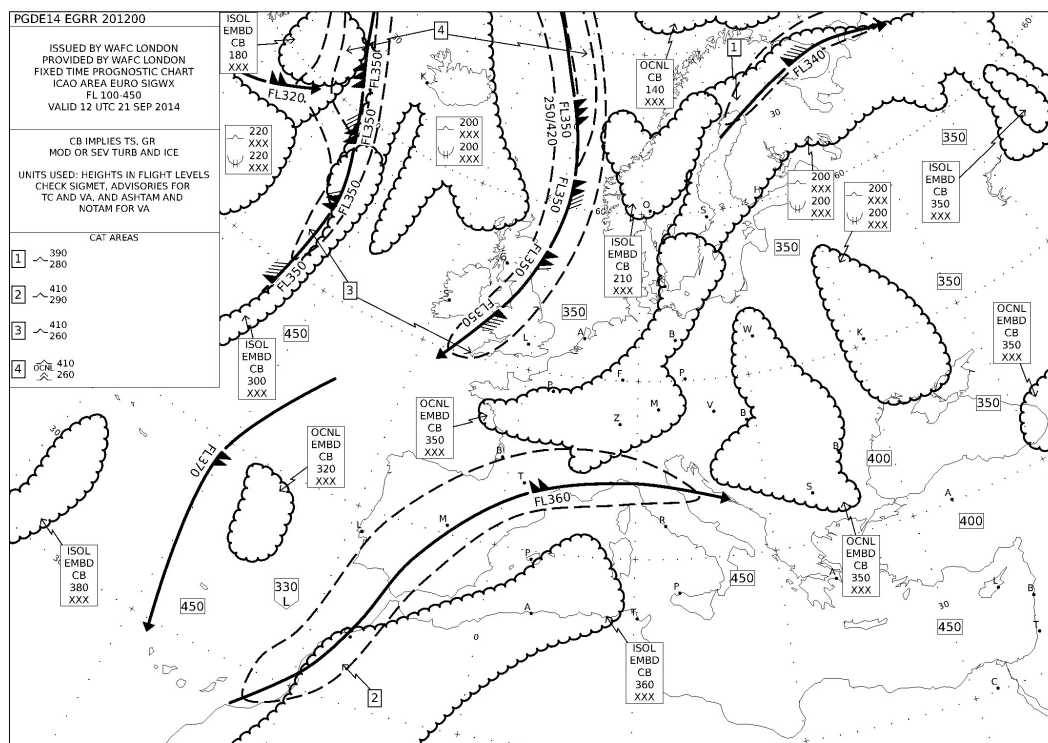
**Figura 1.** Mapa del tiempo significativo entre FL100-450

En la Figura 1 se presenta el mapa de la prognosis de las 12:00 UTC, entre los niveles FL 100-450, que se cita. Su contenido muestra en el área de la aproximación a LEMD de la existencia de turbulencia moderada ente FL 290-410.

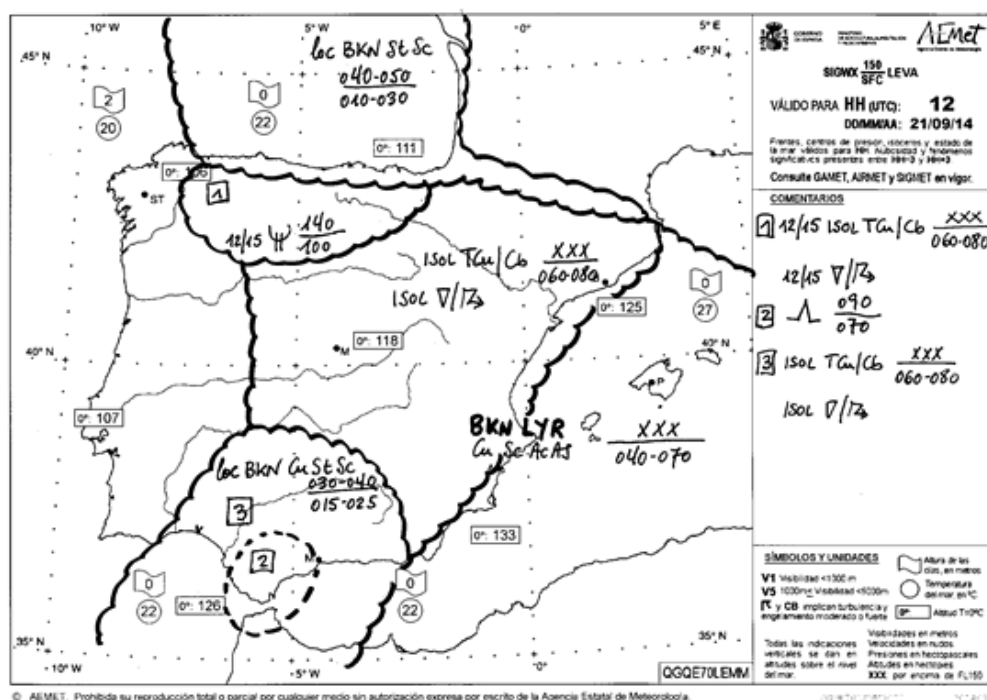
Figura 2. Mapa significativo

Mapa significativo entre superficie y FL150 de las 12:00 UTC indicaba: Figura 2

Chubascos y tormentas aislados,

Cúmulos y torre-cúmulos aislados con base entre FL 060-080 y tope por encima de FL150.

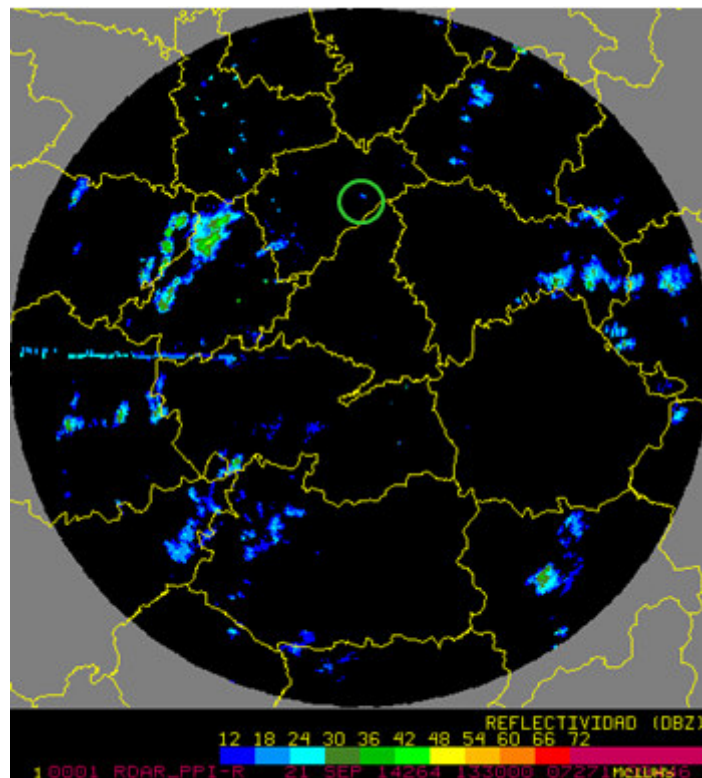
**Figura 3.** Imagen radar meteorológico

En la Figura 3 se representa la imagen del radar meteorológico de reflectividad correspondientes a las precipitaciones de las horas previas a las 13:30 UTC. Enmarcado en verde el área que sobrevolaba la aeronave cuando se produjo la turbulencia.

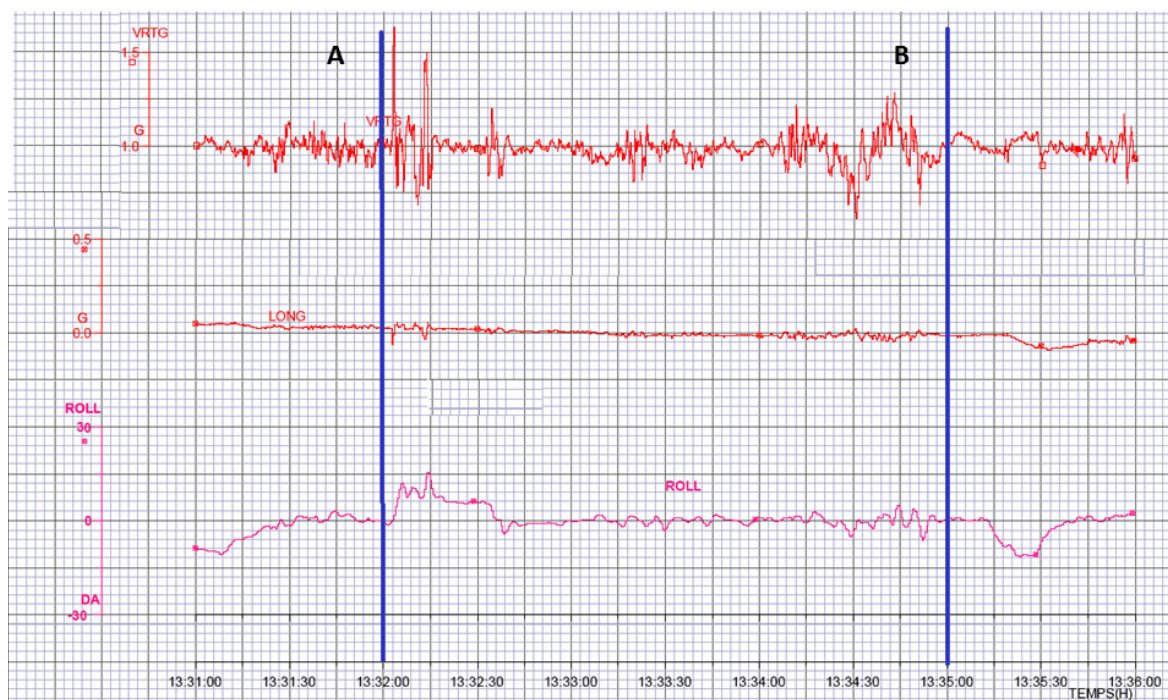
Figura 4. Gráfica de valores alcanzados

En la Figura 4 se representan entre los puntos A y B los valores de aceleración vertical, longitudinal y alabeo registrados durante la turbulencia. En dicho tramo, desde 14.084 ft, la aeronave descendió unos 2700 ft y su régimen, que era de alrededor de 2000 ft/min, se ralentizó hasta los 480 ft/min rápidamente, con valores instantáneos oscilando entre 0 y 24 ft/s. Seguidamente, ya por debajo de los 12000 ft (FL120), volvió a elevarse el régimen hasta valores normales, aunque todavía mantenía puntuales alteraciones en la aceleración vertical de hasta el 48 ft/s en los segundos posteriores.

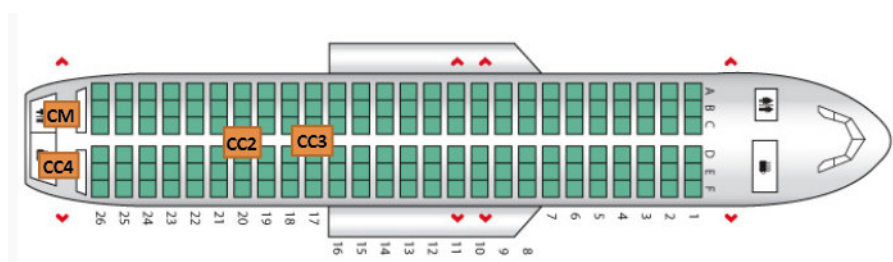
**Figura 5.** Posición TCP

Las cuatro tripulantes de cabina que se encontraban realizando la instrucción indicada fueron proyectadas contra el mobiliario, el techo y el suelo.

Su distribución en el momento de iniciarse la turbulencia era la siguiente, Figura 5:

CM: Aseo trasero

CC2: A la altura de la fila 20

CC3: Hacia la mitad de la aeronave.

CC4: Zona de servicio trasera (galley)

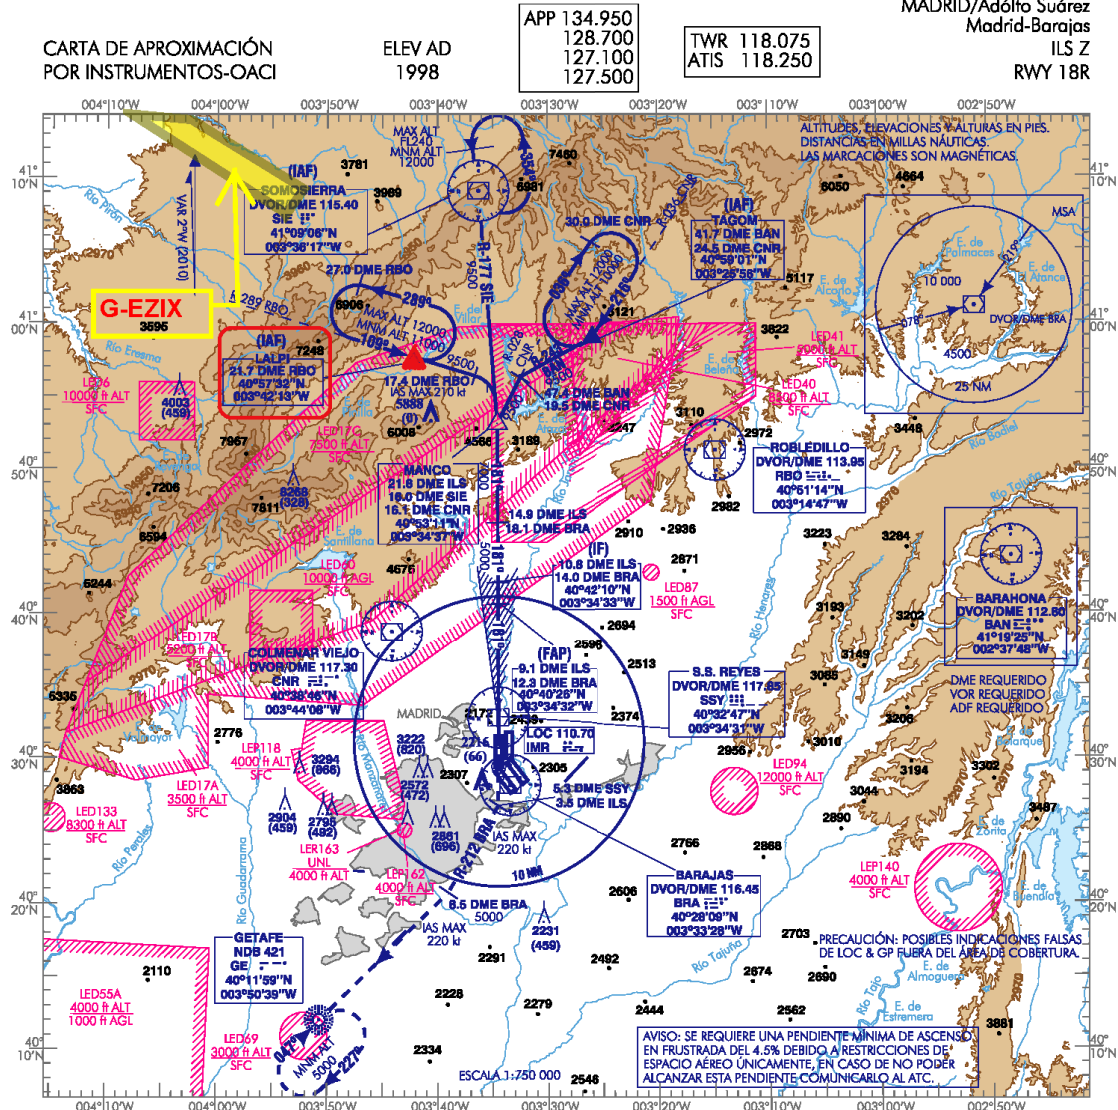
**Figura 6.** Localización del área de turbulencias

En la zona sombreada en color amarillo de la Figura 6 se sitúa la parte final del área de turbulencias, cuando procedía al punto LALPI, IAF de la aproximación por instrumentos a la pista RWY18R del aeropuerto LEMD.

Se muestra también una cadena montañosa que transcurre transversalmente al rumbo seguido por la aeronave donde se superan ligeramente los 2.000 m (6561 ft) de elevación.
