## **Informe técnico IN-032/2014**

Incidente ocurrido a las aeronaves  
Airbus A320-216, matrícula EC-KCU  
(operada por Vueling) y Boeing 737-800,  
matrícula EI-EKS (operada por Ryanair),  
en las proximidades del punto de  
notificación VULPE del TMA de  
Sevilla (LEZL), el 30 de octubre de 2014

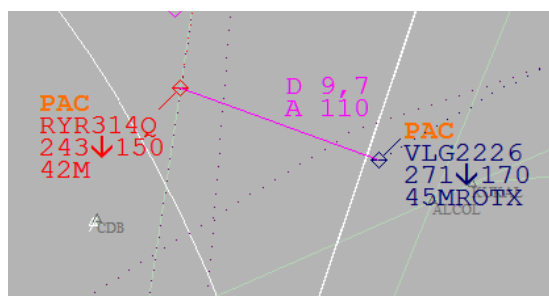
**Figura 3.** Posición de las aeronaves a las 20:56:23

A las 20:56:23 h se activó la alerta de conflictos del sistema del controlador. En este caso se activó la alerta PAC (Predicción Alerta de Conflicto), ya que la distancia mínima de separación radar en ese momento no se estaba vulnerando. La aeronave VLG2226 llevaba un régimen de descenso de unos 4475 ft/min<sup>18</sup>, y la distancia entre las aeronaves era de 9,7 NM en horizontal y 2800 ft en vertical.

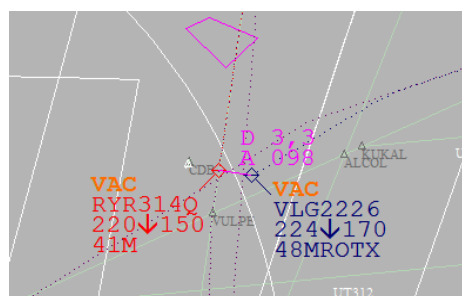
**Figura 4.** Posición de las aeronaves a las 20:57:23

A las 20:57:23 h, la aeronave RYR314Q descendía a 2.344 ft/min, mientras que la aeronave VLG2226 lo hacía a 3.981 ft/min. Ambas se encontraban separadas por 3,3 NM en horizontal y 400 ft en vertical.

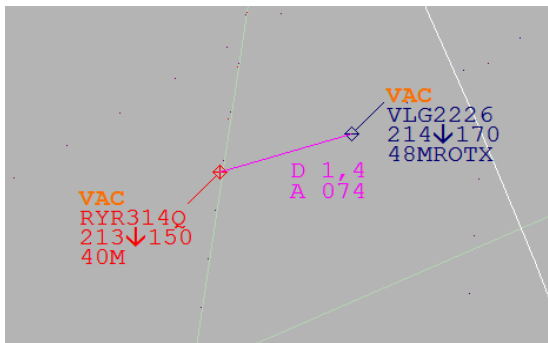
**Figura 5.** Posición de las aeronaves a las 20:57:43

Segundos después, a las 20:57:43, se alcanzó la mínima separación entre ambas aeronaves, que fue de 1,4 NM en horizontal y a 100 ft en vertical.

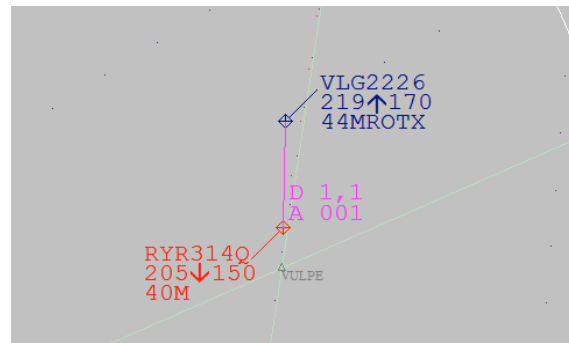
**Figura 6.** Posición de las aeronaves a las 20:57:58

La distancia mínima horizontal a la que se encontraron las aeronaves fue de 0,9 NM. En ese momento la distancia vertical se había incrementado a 1100 ft.

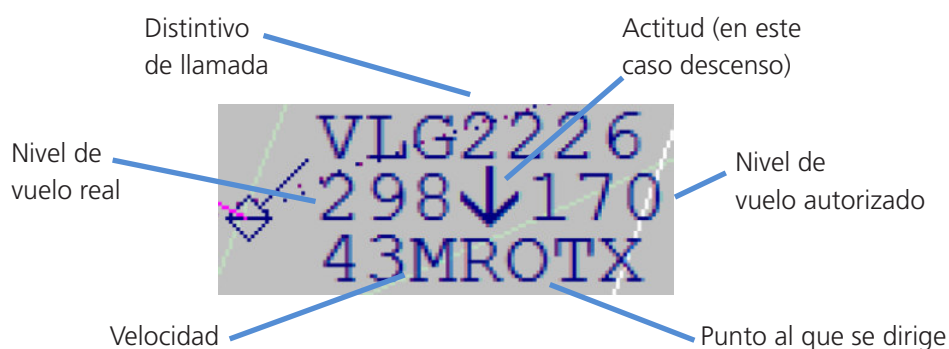
**Figura 7.** Etiqueta radar mostrada en la pantalla del controlador

El controlador no tiene la posibilidad de observar el régimen de descenso de las aeronaves.

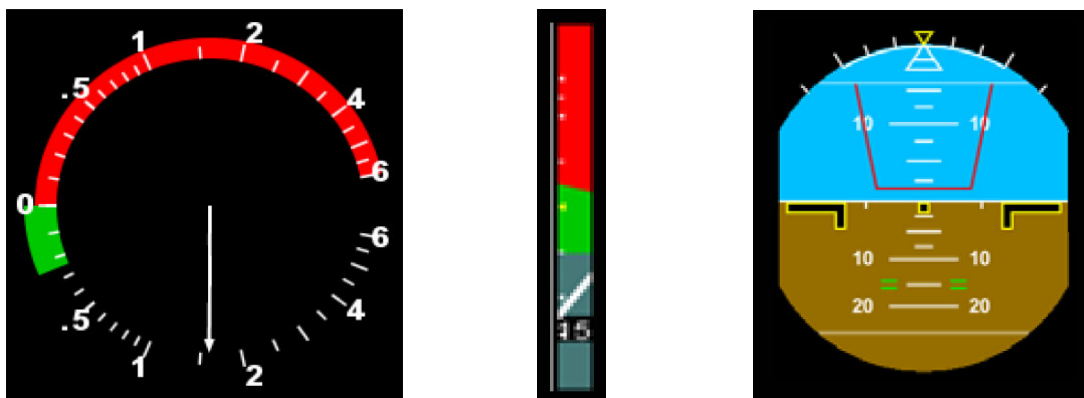
**Figura 8.** Presentación TCAS-VSI.

Se indica en el boletín ACAS de Eurocontrol que cuando el RA se muestra en el "*Vertical Speed Tape*" en algunas ocasiones es difícil de interpretar. Asimismo, el RA mostrado en el PFD puede ser también difícil de interpretar cuando es un RA débil, por la ausencia de una zona verde, además de que no informa a la tripulación de la velocidad vertical requerida por el RA. No obstante, muchos operadores de aeronaves y pilotos consideran que el RA mostrado en el "*Pitch cue*" del PFD es más intuitivo para otros tipos de RA. Por ello, si el RA se muestra tanto en el PFD como en el "*Vertical Speed Tape*" puede mejorar la interpretación por parte de la tripulación de los casos de RA tipo "*Adjust Vertical Speed*".

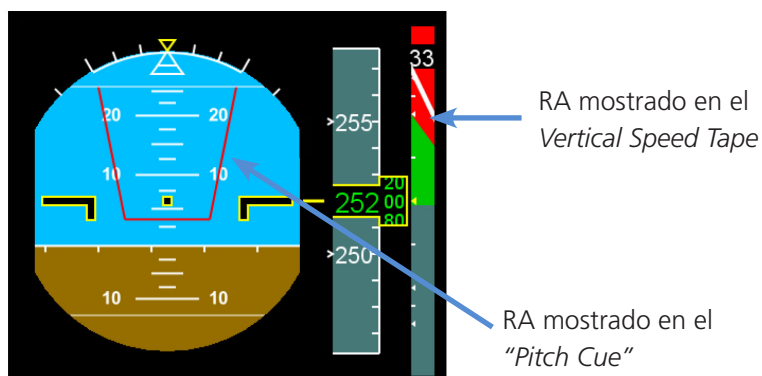
**Figura 9.** Indicaciones del RA tanto en *Pitch Cue* como en *Vertical Speed Tape*

Según información de Eurocontrol, una compañía europea ha estado monitorizando la respuesta de sus tripulaciones a las indicaciones de RA. Ha identificado un problema relacionado con el RA "*Adjust Vertical Speed*".
