## **Informe técnico A-022/2015**

Accidente ocurrido el día 15 de julio de 2015, a la aeronave WSK PZL-M18B, matrícula EC-FAT, operada por SAETA, en el aeródromo de Doade (Lugo)

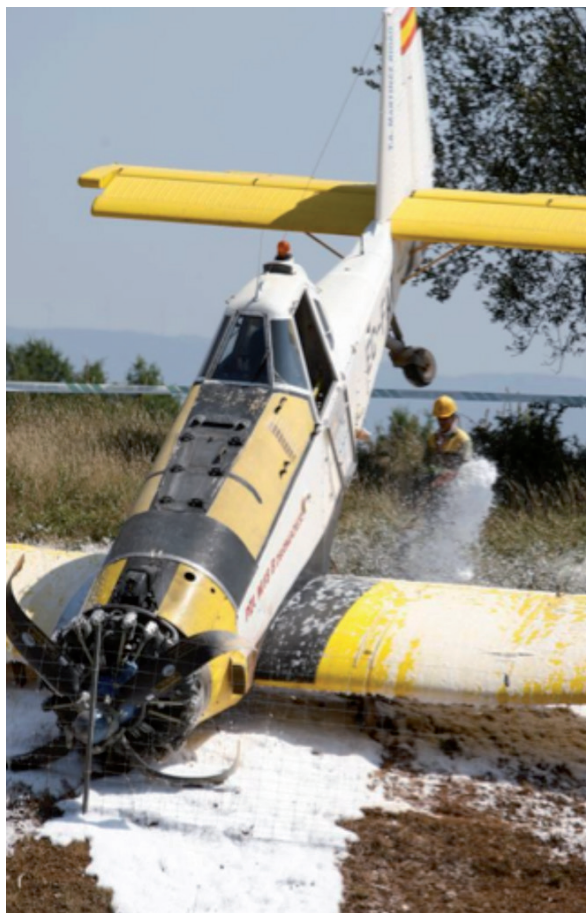
Como se distingue en la figura 1, la aeronave sufrió daños importantes en las 4 palas que componen la hélice, que quedaron dobladas hacia atrás sin torsión aparente. De hecho, los daños en la hélice motivaron su sustitución por otra.

Fig. 1. EC-FAT. Detalle de la hélice

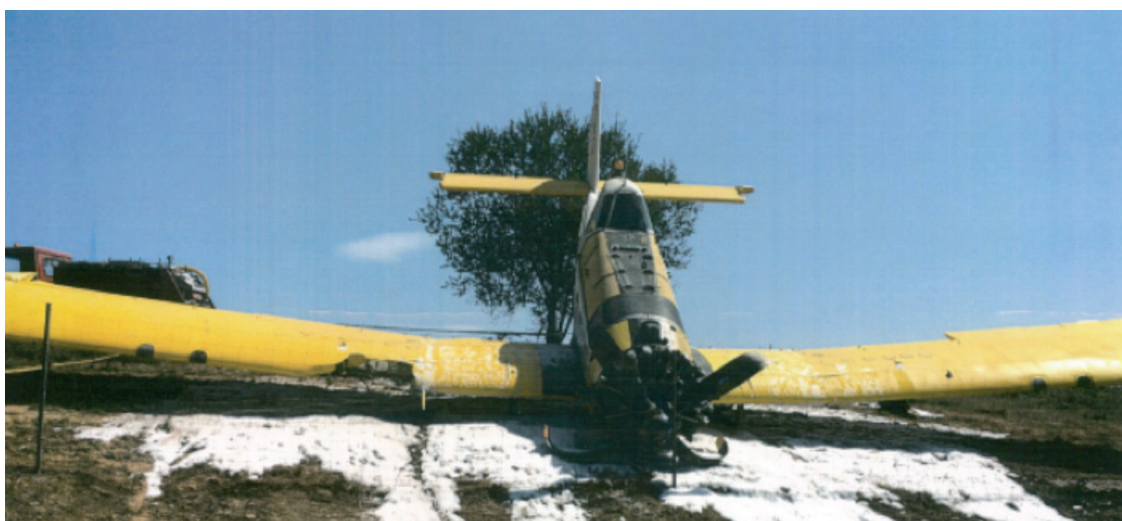
En el plano derecho, en el borde de ataque, se aprecian varios golpes y pérdida de material a la altura de la unión entre el plano derecho y el plano central, como se observa en la figura 2.

Igualmente, en el plano derecho, se observa un golpe en la punta del plano y un doblez en el borde de salida de la punta del plano.

Fig. 2. EC-FAT. Detalle de los daños en el plano derecho

Ambas puntas de planos junto con las luces de navegación fueron sustituidas tras el accidente.

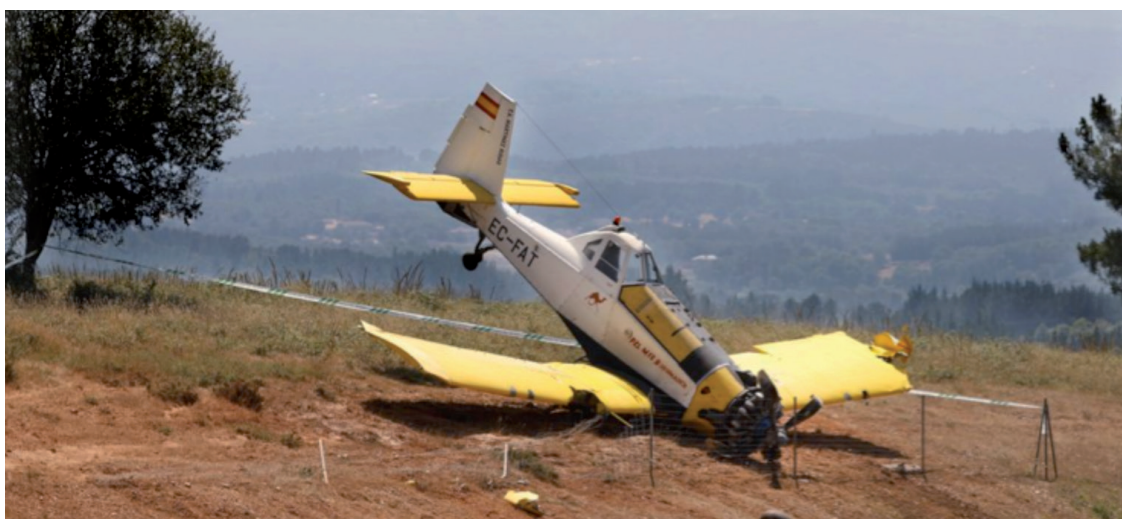
En el plano izquierdo, se produjo un golpe en la punta del plano y varios golpes más, de menor importancia, en el borde ataque. Uno de los faros de aterrizaje se rompió. En la figura 3 se aprecian los daños en el plano izquierdo.

Fig. 3. EC-FAT. Detalle de los daños en el plano izquierdo

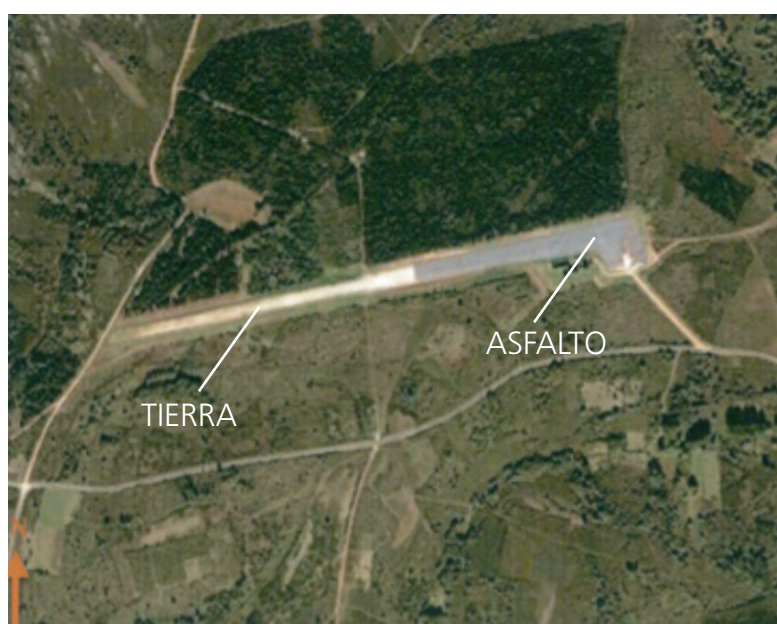
La pista tiene una longitud de 900 metros y una anchura de 30 metros. La superficie de la pista es de asfalto, en un primer tramo, y de tierra, en un segundo tramo. No dispone de balizamiento. La orientación de la pista es 08-26.

Fig. 4. Pista de la base de extinción de incendios

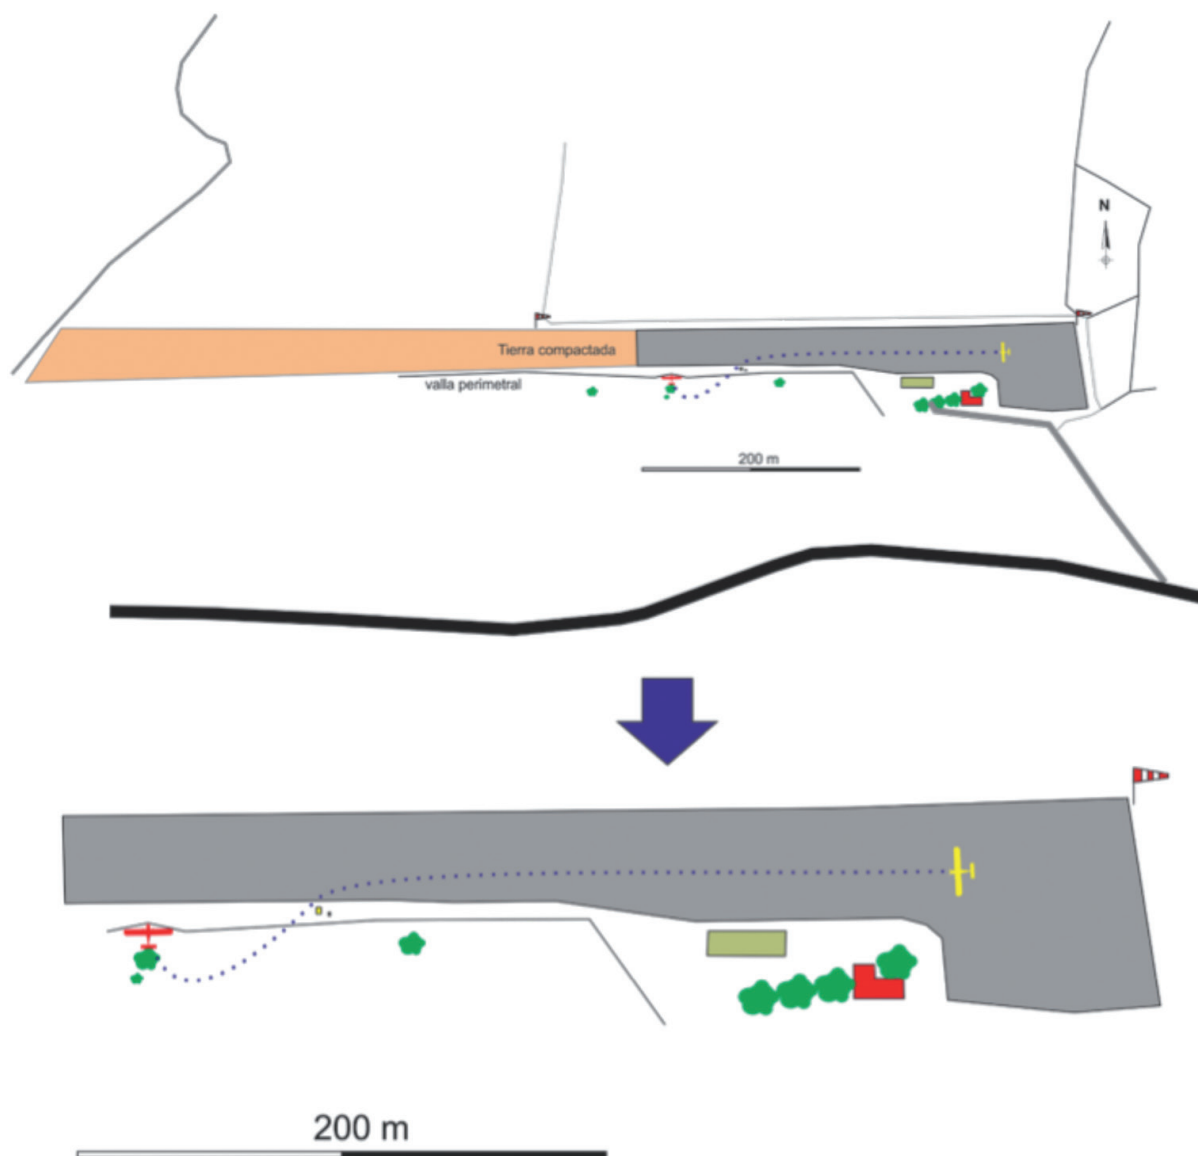
Se presentan dos croquis, siendo el segundo un zoom del primero, del recorrido de la aeronave en tierra. Según la información proporcionada por el operador, la aeronave recorrió en total unos 300 metros aproximadamente antes de salirse de la pista y a partir de los 80 metros empezó ya a corregir el desvío que tenía hacia la izquierda:

Fig. 5. Croquis del recorrido de la aeronave en tierra

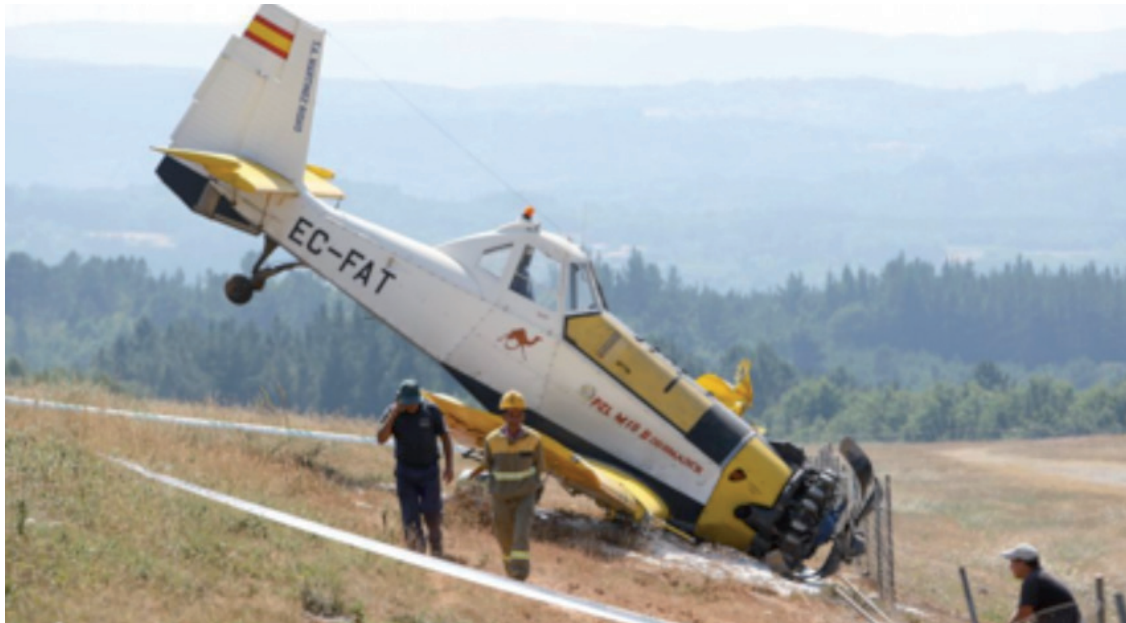
Fig. 6. Detalle de cómo quedó la aeronave con respecto a la pista

Debido a la salida de pista, a que atravesó la valla perimetral que protege la pista y a que se estrelló contra el terreno colindante, la aeronave sufrió daños en el motor, en los planos derecho e izquierdo y en el tren de aterrizaje.
