**COMISIÓN DE  
INVESTIGACIÓN  
DE ACCIDENTES  
E INCIDENTES DE  
AVIACIÓN CIVIL**

## Informe técnico A-027/2015

Accidente ocurrido a la aeronave  
Piper PA-28-181, matrícula D-ELMN,  
el 8 de septiembre de 2015, en el  
término municipal de Toses (Girona)

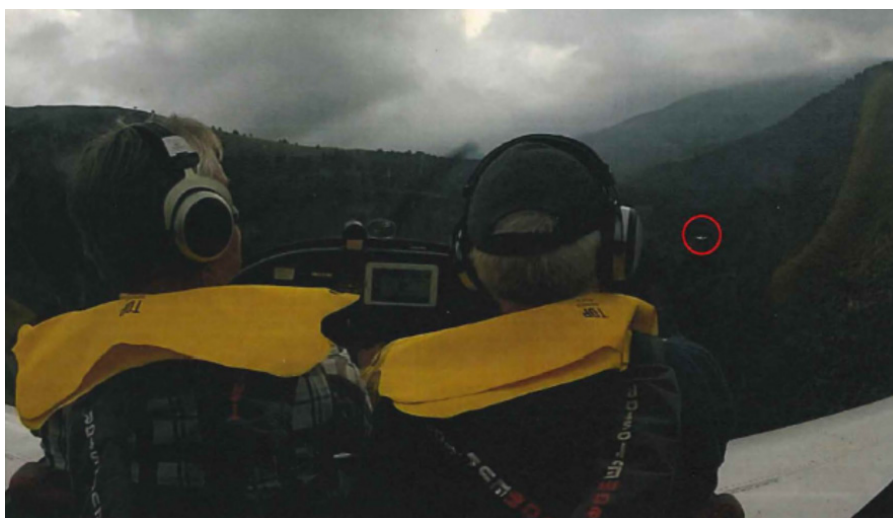
Fig. 1. Aeronave D-ELMN grabada por la cámara dentro del círculo rojo

En estas imágenes se puede ver como esta aeronave, que iba volando por un valle muy próxima al terreno, inicia un viraje por la izquierda, y tras unos segundos virando impacta directamente contra unos árboles situados en la ladera izquierda del valle. Tras el impacto hay una explosión y se inicia el incendio.

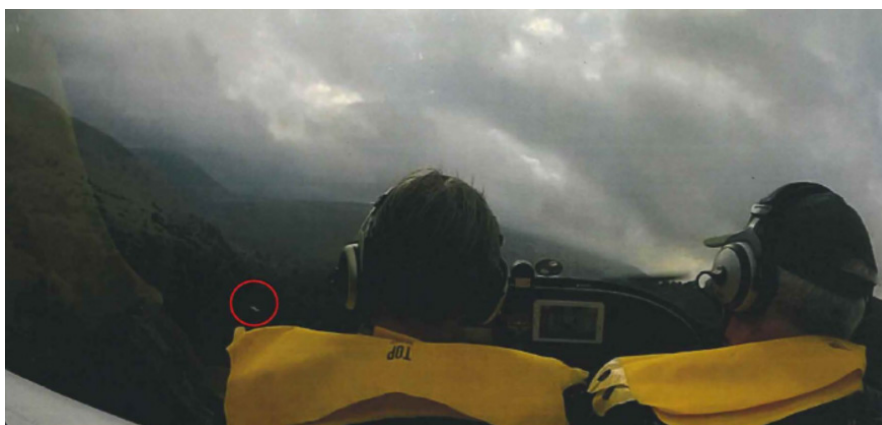
Fig. 2. Aeronave D-ELMN antes del impacto dentro del círculo rojo

Los daños encontrados en la aeronave son coherentes con el viraje a izquierdas que llevaba la aeronave según las imágenes grabadas por la cámara ubicada en la segunda aeronave de la formación.

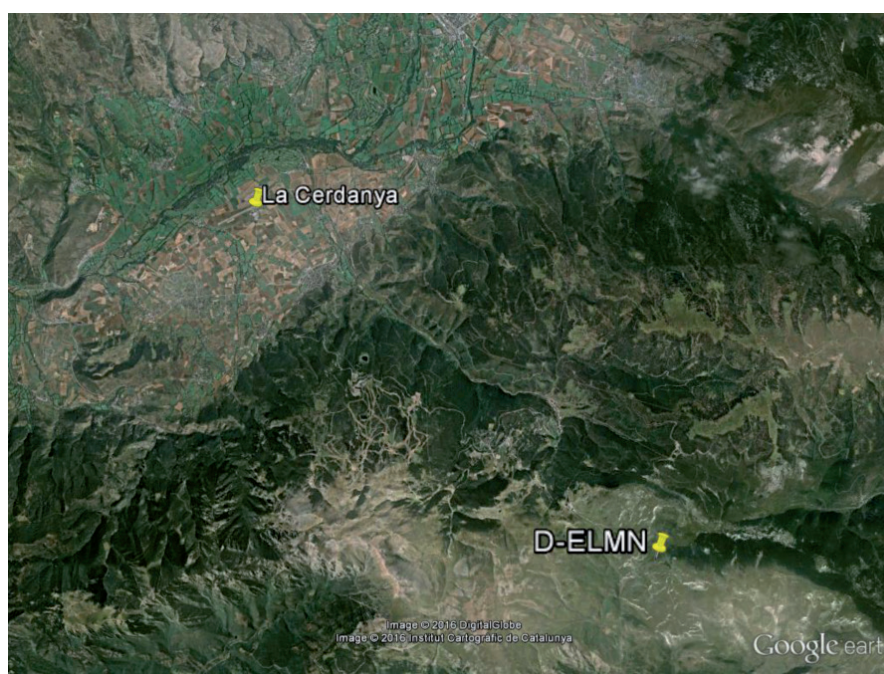
Fig. 3. Aeródromo de La Cerdanya y lugar del accidente

El suceso ocurrió en el término municipal de Toses, aproximadamente a 13 km del aeródromo de La Cerdanya.
