## Informe técnico A-006/2015

Accidente ocurrido a la  
aeronave CESSNA 172 RG,  
matrícula EC-HYT, operada  
por GAIR, en el aeropuerto  
de Madrid-Cuatro Vientos  
(Madrid, España), el 23  
de febrero de 2015

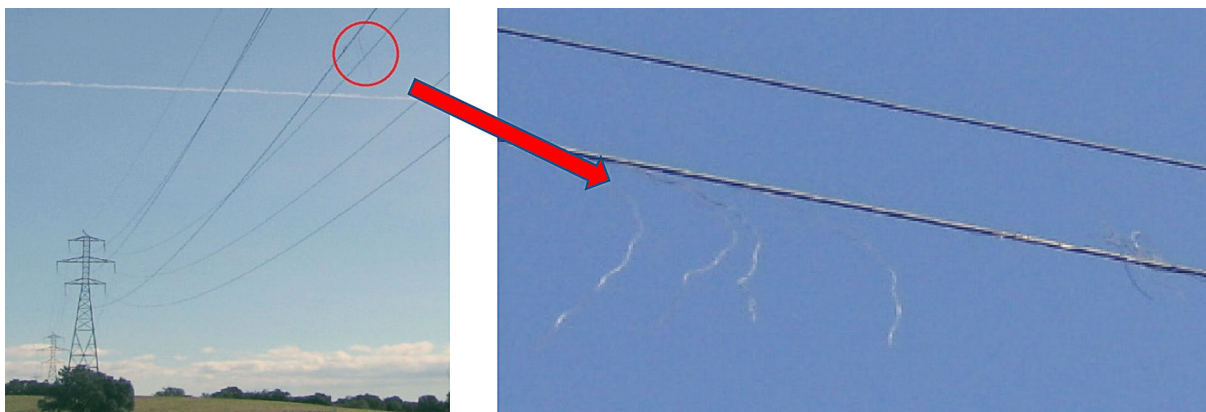
La línea de alta tensión conocida como San Juan (105) – Villaviciosa de Odón (109) perteneciente a la compañía Gas Natural Fenosa de 132 kV de tensión<sup>4</sup>, sufrió una desconexión en ambos extremos en la 1.ª zona a 20,11 km de San Juan y 17,2 km de Villaviciosa, por la actuación de una protección de distancia de corriente alterna, que afectó a la fase inferior (más cercana al suelo) del cableado trifásico de un lado (norte), la cual sufrió la rotura de varios cables.

**Figura 3.** Daños ocasionados en una de las fases del tendido

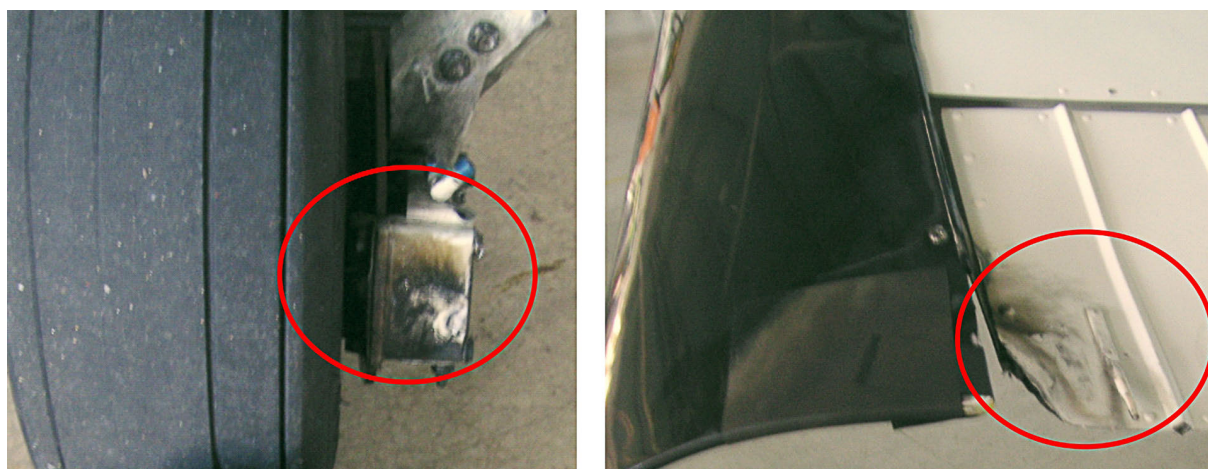
Entre los primeros se pueden distinguir restos de quemadura eléctrica en la parte delantera del soporte de la rueda derecha y en el borde de salida del alerón del plano izquierdo junto a la punta.

**Figura 4.** Quemaduras producidas por el efecto del rayo

La fuerza eléctrica inducida por el arco, pudo ser lo suficientemente elevada como para descentrar la rueda con respecto a su eje y seguramente los daños en el sistema de accionamiento del tren se produjeron cuando intentaron replegar el tren, agravándose en el aterrizaje.
