## **Informe técnico A-010/2015**

Accidente ocurrido a la aeronave  
ATR72-212A, matrícula EC-KGJ, operada  
por NAYSA, en crucero a FL130  
entre Tenerife y Gran Canaria,  
el 22 de marzo de 2015

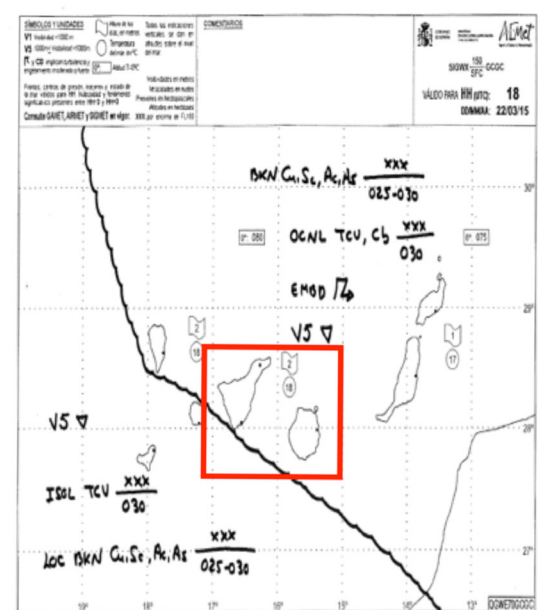
baja cota 18:00 UTC (AEMET)

El mapa significativo de baja cota<sup>21</sup> (hasta FL150) emitido por la OVM (Oficina de vigilancia meteorológica) de Las Palmas de Gran Canaria<sup>22</sup> y válido para las 18:00 UTC del día 22/03/2015 pronosticaba, entre las 15:00 UTC y 21:00 UTC:

- Las islas de Tenerife, Gran Canaria y La Palma dentro de una zona<sup>23</sup> de nubosidad homogénea y/o con tiempo significativo de las siguientes características:
  - Chubascos con visibilidad entre 1000 m y 5000 m.
  - Tormentas mezcladas con capas de nubes, lo que implica turbulencia y engelamiento de moderado a fuerte.
  - Cumulonimbus y cúmulos congestus de gran extensión vertical entre 3000 ft y por encima de FL150, bien separados.
  - Cielo nuboso entre 2500-3000 ft y por encima de FL150.

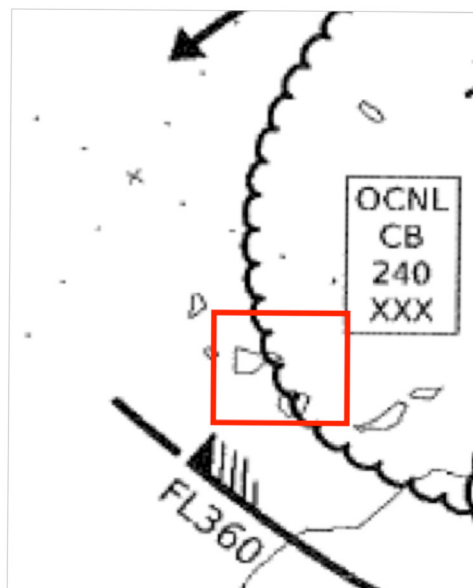
media-alta cota 18:00 UTC (WAFC)

El mapa significativo de media-alta cota (FL100-450) emitido por el WAFC (world area forecast center) de Londres<sup>24</sup> válido para las 18:00 UTC del día 22/03/2015 indicaba que:

- Entre las islas de Gran Canaria y Tenerife se situaba el límite de una zona de nubosidad homogénea y/o de tiempo significativo de las siguientes características:
  - Cumulonimbus ocasionales hasta FL240. Cumulonimbus implica la presencia de tormenta eléctrica, granizo, turbulencia de moderada a fuerte y engelamiento.

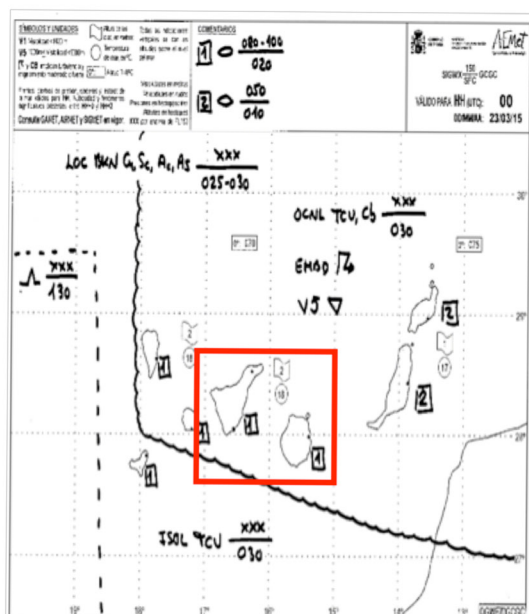
baja cota 00:00 UTC (AEMET)

El mapa significativo de baja cota emitido por la OVM de Las Palmas de Gran Canaria válido para las 00:00 UTC del día 23/03/2015 pronosticaba unas condiciones similares a las de las 18:00 UTC con una extensión hacia el oeste de la zona de nubosidad. Este mapa era válido desde las 21:00 UTC del 22/03/2015 hasta las 03:00 UTC del 23/03/2015 y estuvo disponible aproximadamente a las 17:00 UTC del 22/03/2015, es decir, antes de iniciar los vuelos de ese día.

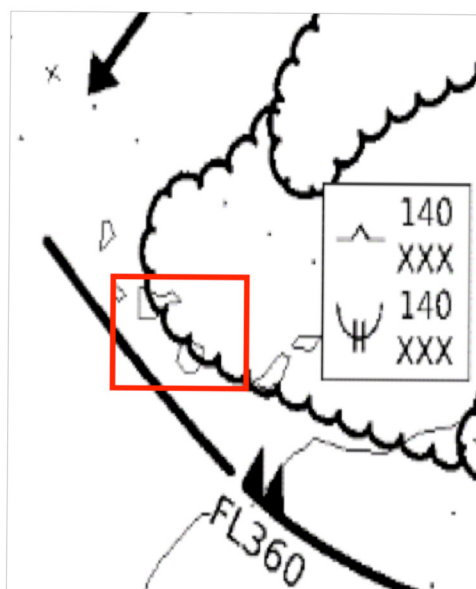
media-alta cota 00:00 UTC (WAFC)

El mapa significativo de media-alta cota emitido por el WAFC de Londres válido para las 00:00 UTC del día 23/03/2015, indicaba que la zona de nubosidad se había desplazado ligeramente hacia el oeste pero seguía afectando a las islas de Tenerife y Gran Canaria con los siguientes fenómenos:

- Turbulencia moderada desde el suelo hasta FL140.
- Engelamiento moderado en la aeronave desde el suelo hasta FL140.

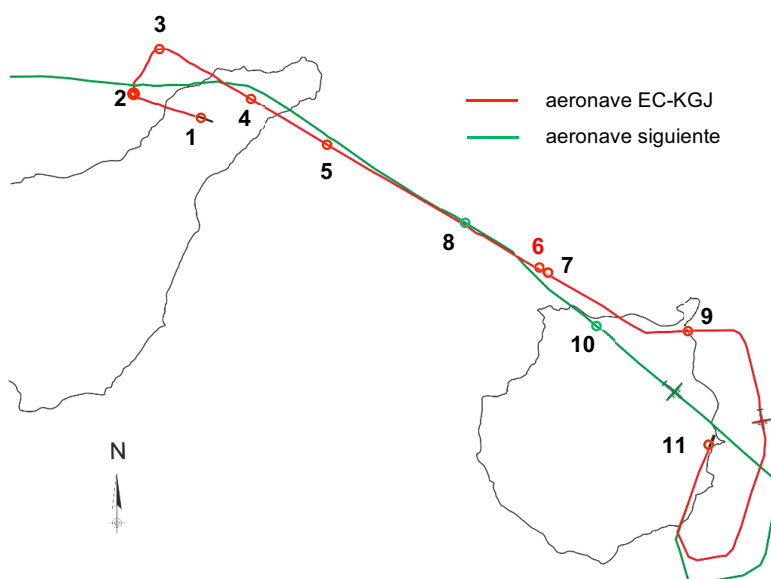
Figura 4. Trayectoria de la aeronave EC-KGJ y de la aeronave siguiente

- (1) 21:33:16 h Despegue de Tenerife Norte.
- (2) 21:37:49 h ATC autorizó directo al DVOR/DME GDV, situado al norte de Gran Canaria.
- (3) 21:39:16 h Aeronave solicitó FL130.
- (4) 21:41:52 h Aeronave alcanzó FL130.
- (5) 21:44:05 h Se desactivó la señal de "abróchense los cinturones"<sup>25</sup>.
- (6) 21:49:12 h Turbulencia.
- (7) 21:49:32 h Aeronave informó a ATC que descendía "para evitar". Después comunicó un desvío en rumbo este por el mismo motivo.
- (8) 21:49:57 h Solicitud de desvío de otra aeronave "para evitar".
- (9) 21:53:08 h Petición a ATC de médico a la llegada para tres personas que, debido a turbulencias, se habían caído.
- (10) 21:53:27 h ATC informó al tráfico siguiente que, aunque iría antes en la secuencia de aterrizaje, iba a darle prioridad a la aeronave EC-KGJ.
- (11) 22:04:39 h Aterrizaje en Gran Canaria.

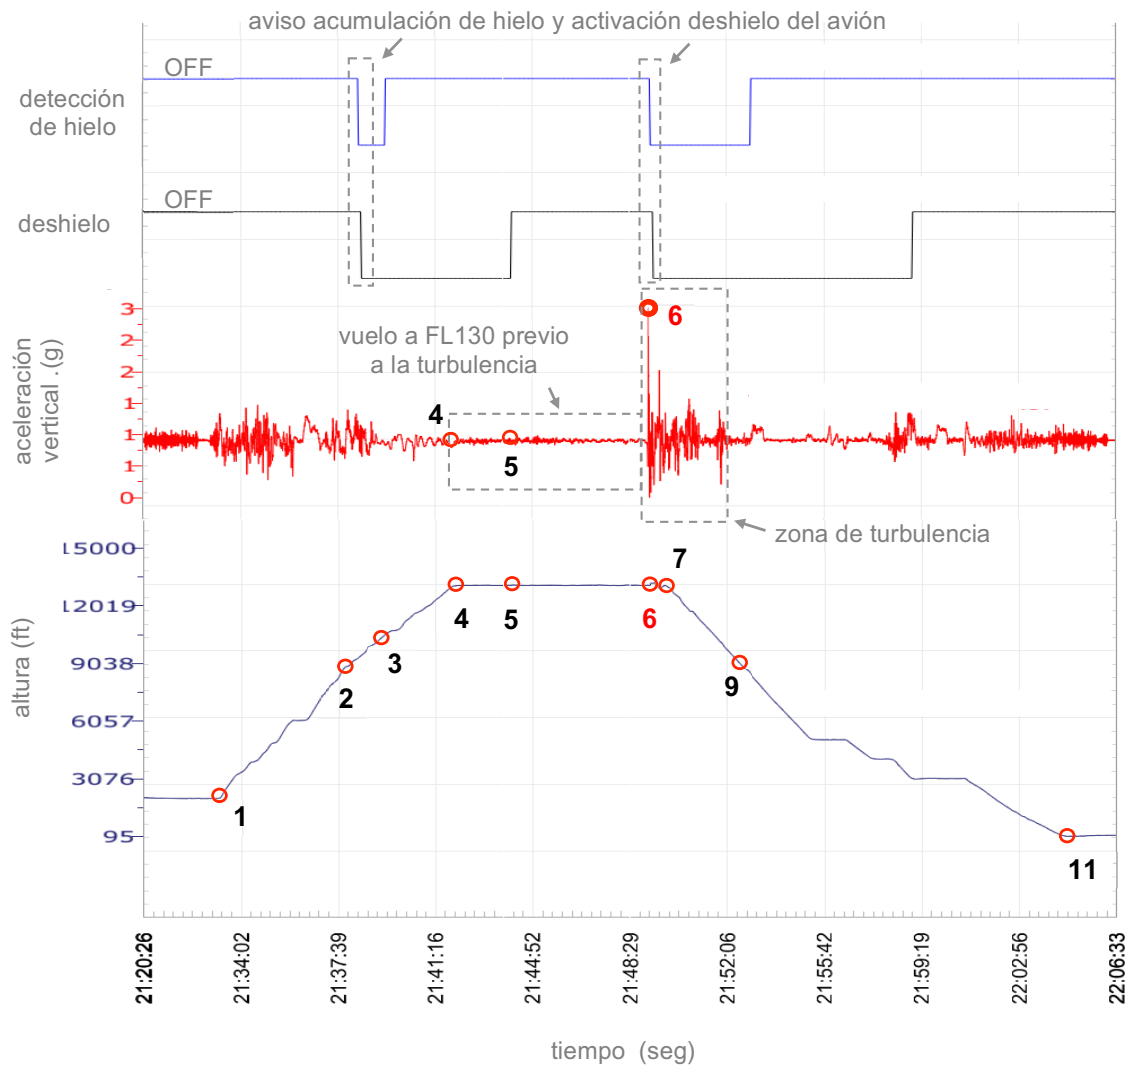
Figura 5. Parámetros de vuelo de la aeronave EC-KGJ

Las comunicaciones y los datos de vuelo mostraron que:
