## **Informe técnico A-018/2015**

Accidente ocurrido el 24  
de mayo de 2015, a la aeronave  
Ultramagic T180 N/S 180/100,  
matrícula EC-LKP, operado por  
Ballooning, S. L., en la localidad  
de Vic (Barcelona, España)

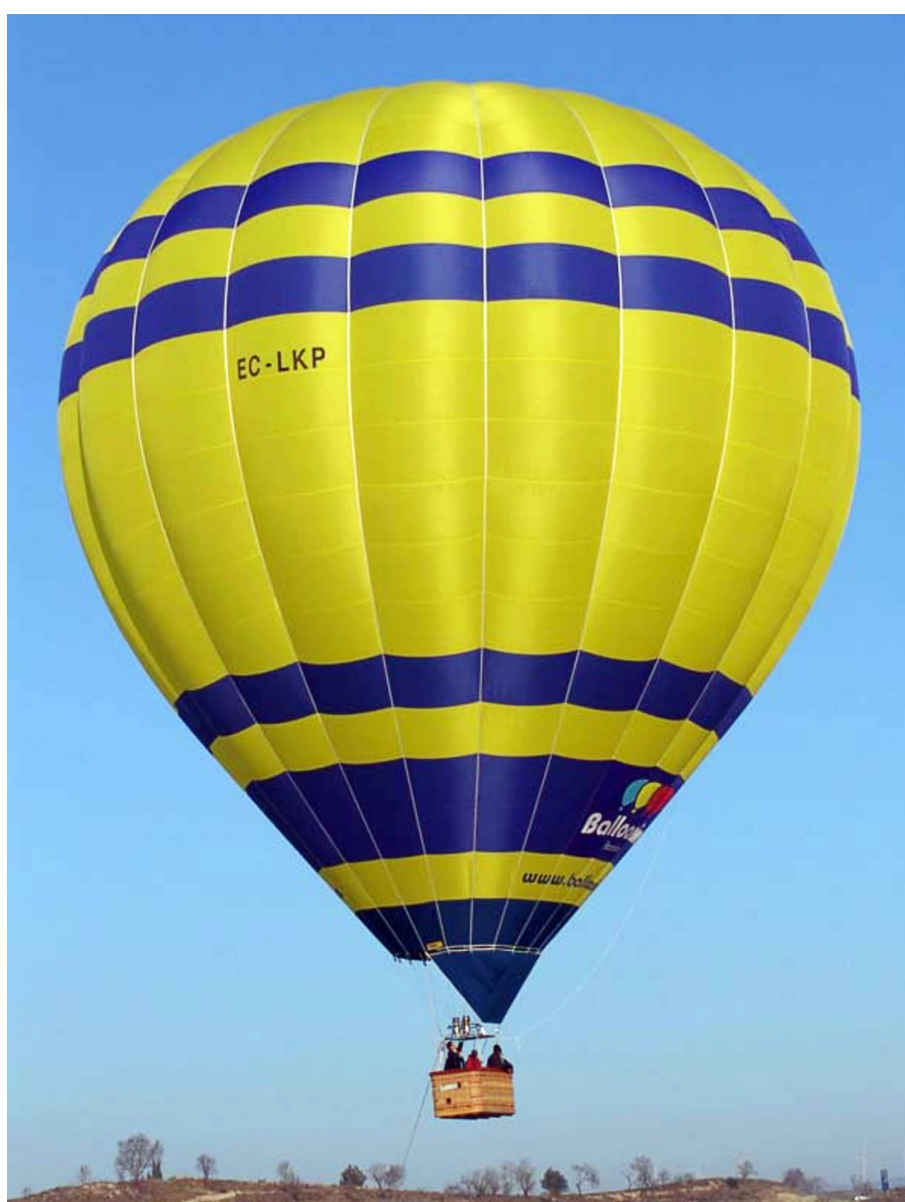
El domingo, 24 de mayo de 2015, el globo aerostático ULTRAMAGIC T180, con matrícula EC-LKP, despegó de un campo en la zona deportiva de la localidad de Vic (Barcelona) con intención de realizar un vuelo turístico hacia el Sur de la ciudad. El piloto descendió a una altura inferior a la de seguridad. Distraída su atención, preocupado por la trayectoria de otro globo del mismo operador, el globo colisionó con una línea de media tensión al Este de la localidad de Vic (Barcelona), resultando heridos por quemaduras leves dos pasajeros y el piloto. El aerostato sufrió daños en la barquilla y la vela.

Figura 1. Aerostato accidentado

El operador envió el globo para su reparación y revisión a ULTRAMAGIC, fabricante y mantenedor del mismo. A las dos semanas del accidente el globo estaba completamente reparado y revisado.

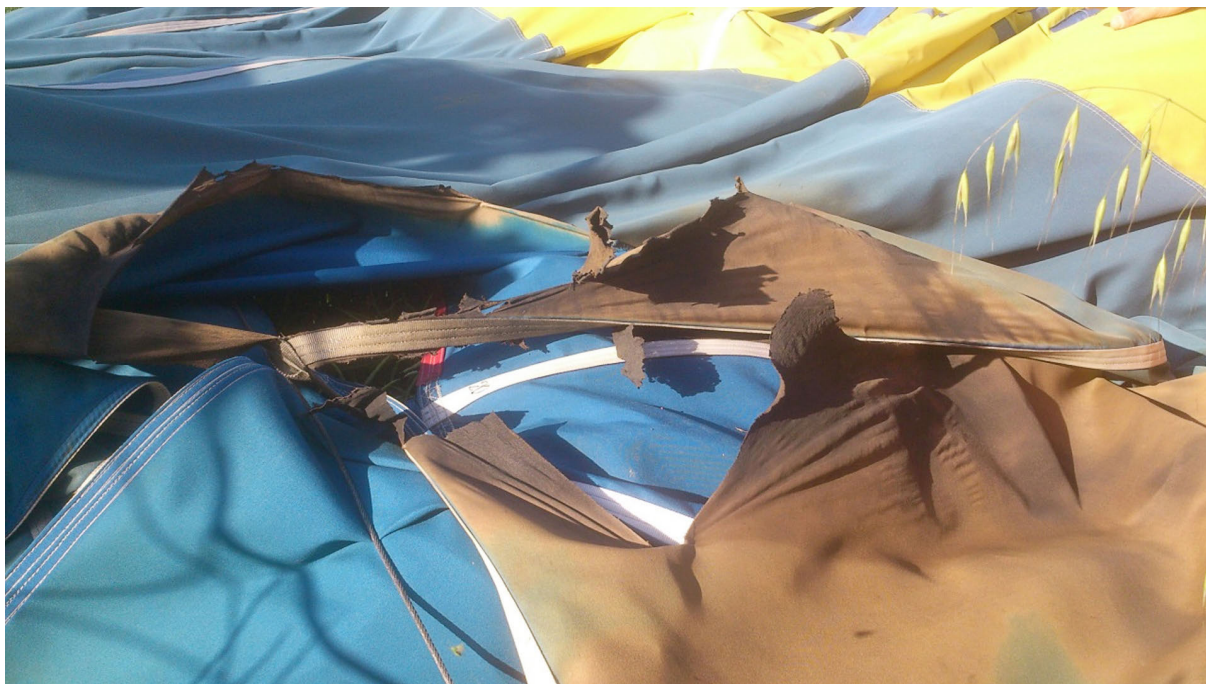
La vela del globo resultó dañada por quemaduras en algunos paneles, daños en 5 cables y cintas de carga.

Figura 2. Panel de la vela roto por quemadura

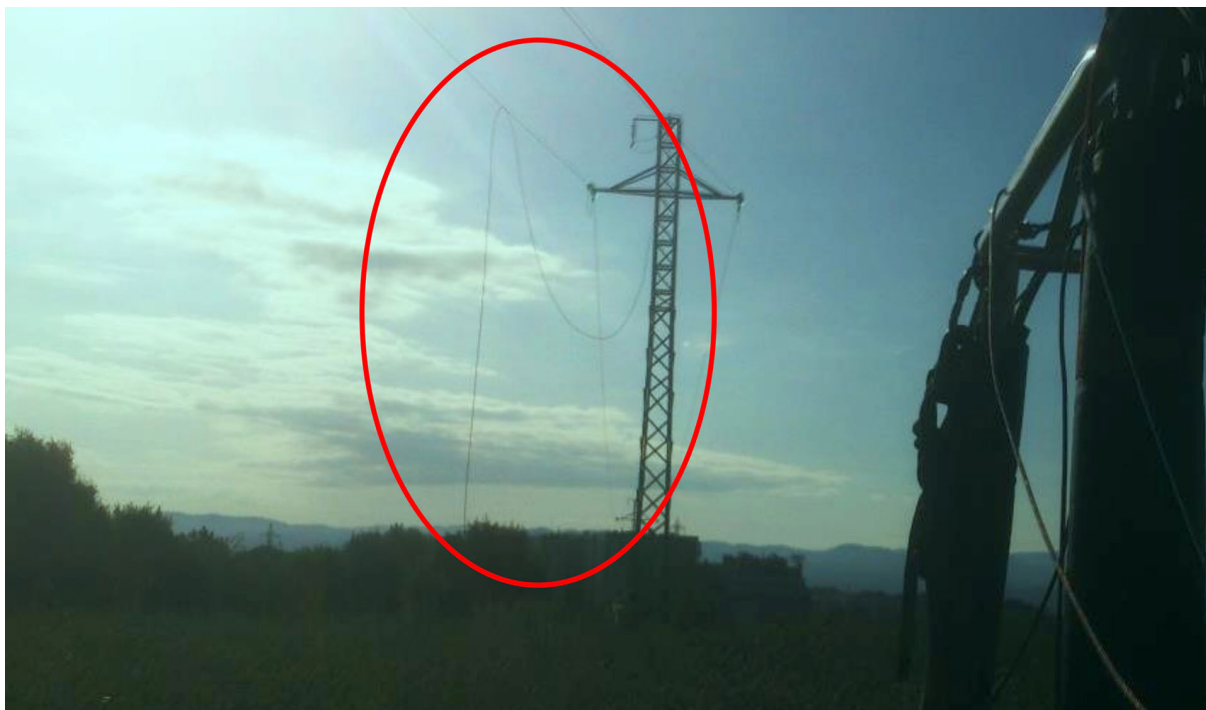
Seccionamiento de un cable de línea eléctrica de 25.000 V.

Figura 3. Cable del tendido eléctrico seccionado

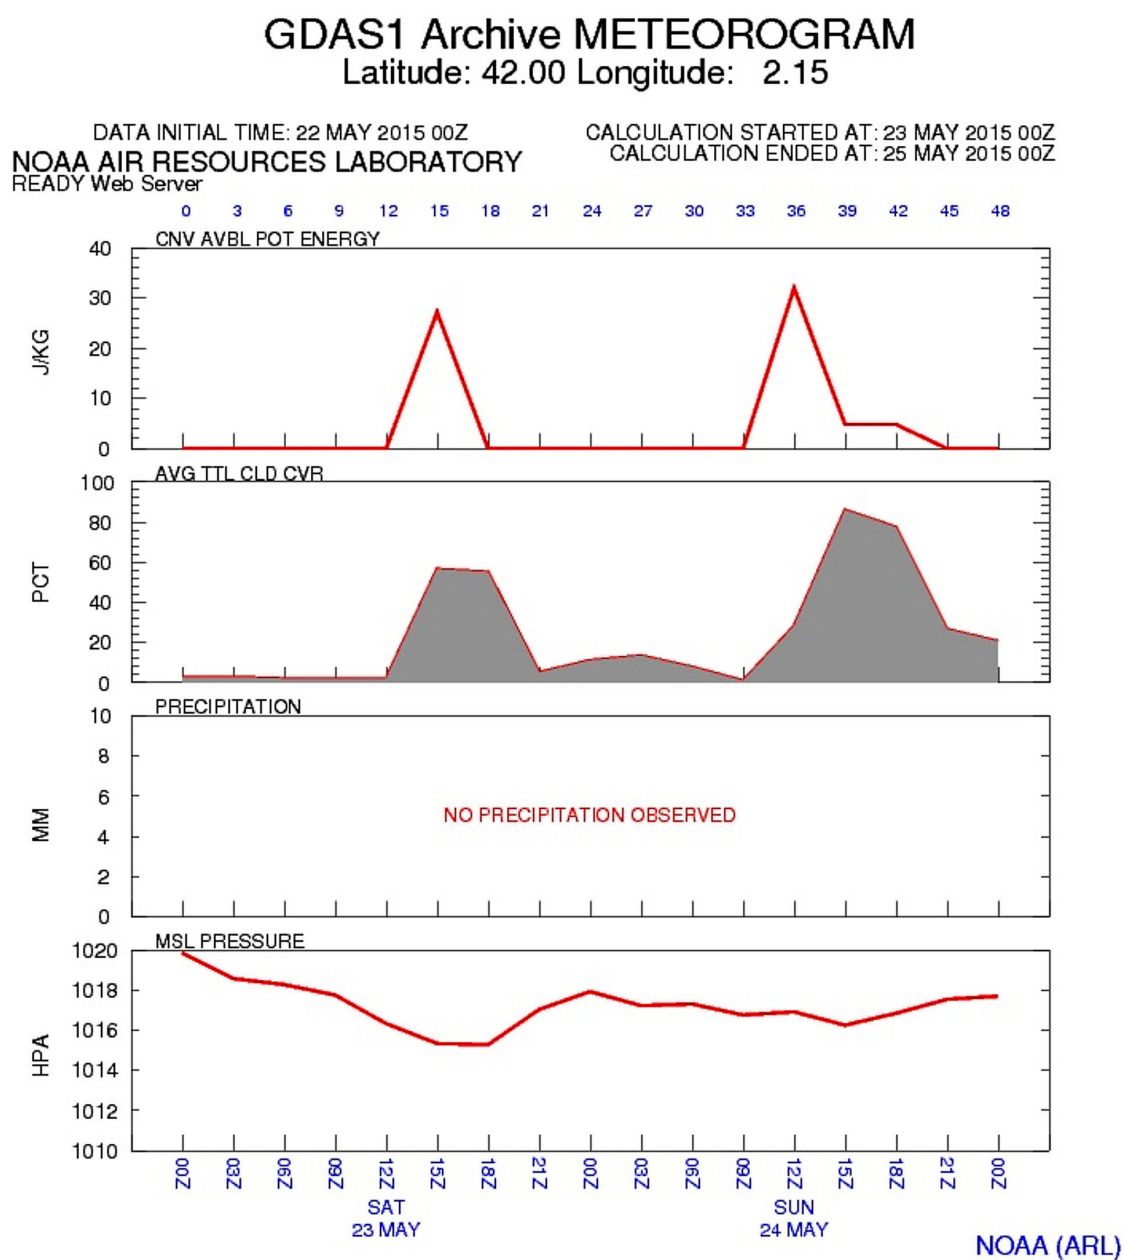
Las previsiones meteorológicas de las que disponía el operador eran de condiciones favorables para el vuelo en globo, con viento suave entre Norte y Noroeste, en atmósfera estable y buena visibilidad.

Figura 4. Gráficos de previsiones meteorológicas de las que disponía el operador

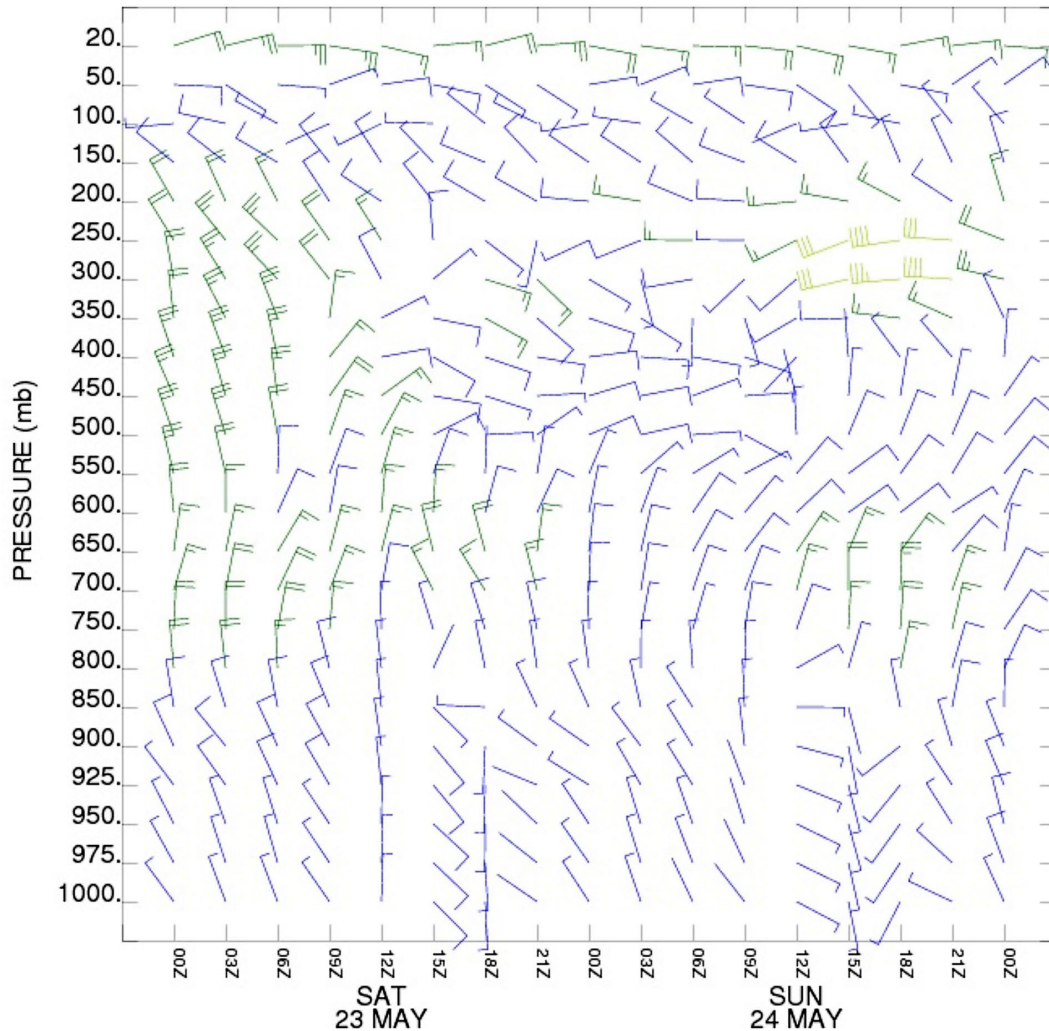
Figura 5. Gráfico de previsión de vientos por altitudes de presión

Cabe destacar que el valor del QNH que consideraron el día del accidente (1.013 hPa) varía mucho con respecto al de la previsión del día anterior para esa hora (1.017 hPa).

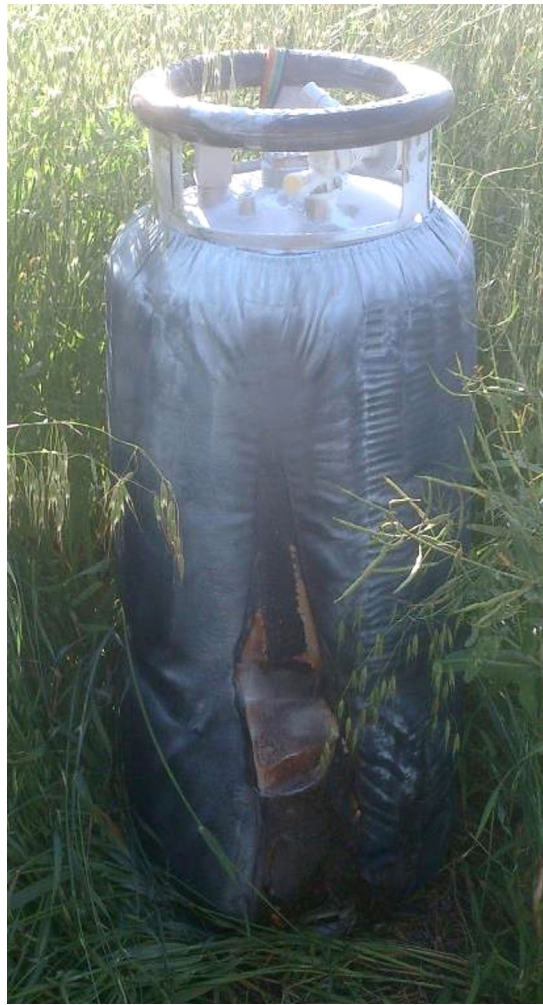
A causa del arco eléctrico producido por el seccionamiento de un cable eléctrico de 25.000 V, se produjo un pequeño incendio en la funda de protección de una de las bombonas de combustible. El incendio fue extinguido por el piloto con el extintor de abordó.

Figura 6. Funda de protección de botella de combustible quemada
