## **Informe técnico IN-019/2015**

Incidente ocurrido el 13 de junio de 2015  
a las aeronaves anfibas Air Tractor  
AT802A, matrículas Z3-BGV y Z3-BGU,  
operadas por la Dirección de Protección  
y Rescate de Macedonia, y el helicóptero  
AgustaWestland AW109E, matrícula  
EC-ILA, operado por Inaer Helicópteros,  
3,4 NM al norte Puig (Valencia)

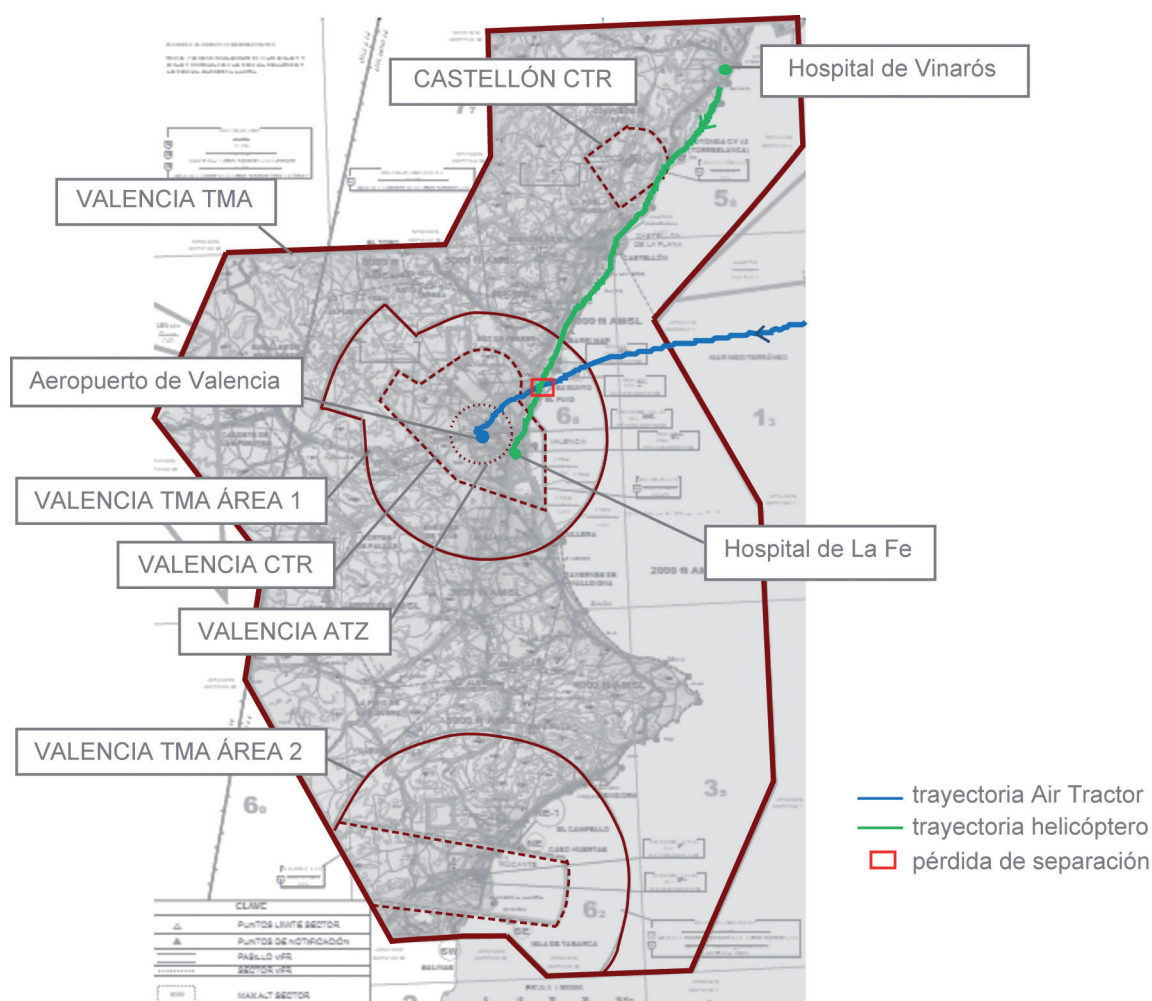
Figura 1. Trayectorias de las aeronaves

El sábado 13 de junio de 2015, a las 14:28 h, se produjo la separación inadecuada entre dos aeronaves anfibas Air Tractor AT802A y un helicóptero AgustaWestland A109E. Se encontraban en un sector VFR<sup>2</sup> debajo de Valencia TMA Área 1<sup>3</sup> a 3,4 NM al norte de Puig<sup>4</sup> (Valencia). Llegaron a acercarse hasta situarse a 0,3 NM de distancia horizontal y 300 ft de distancia vertical. Las aeronaves volaban a 1300 ft y el helicóptero a 1000 ft.

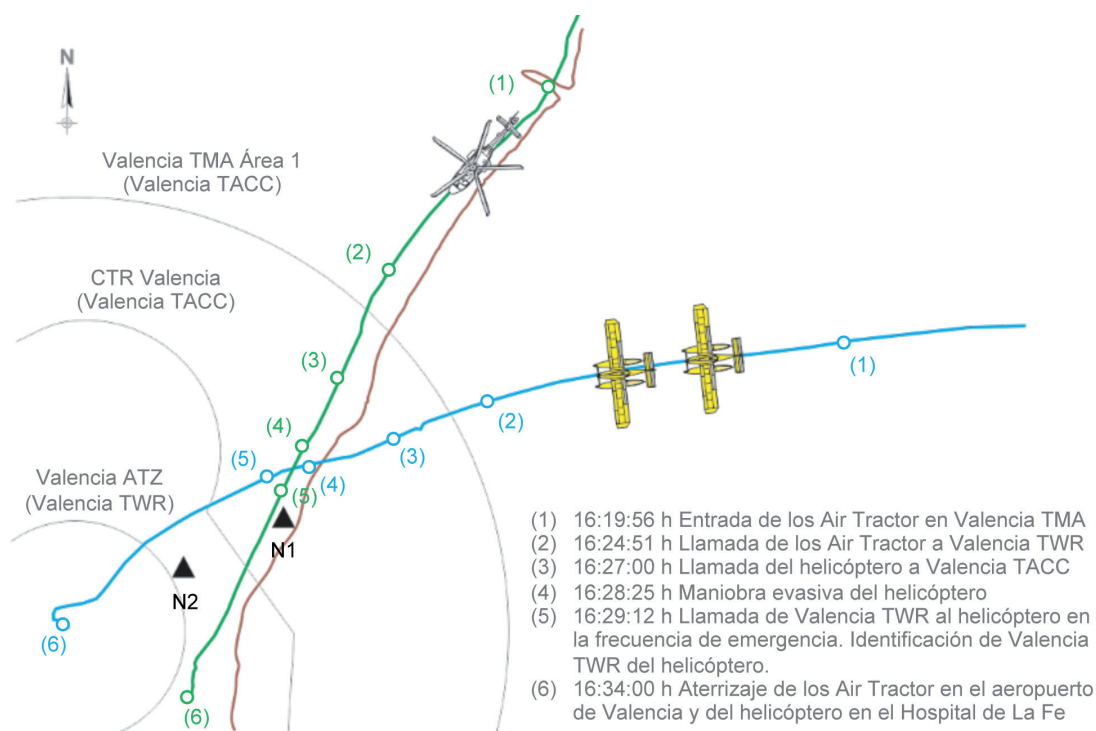
Figura 2. Trayectoria de las aeronaves desde las 16:19:56 h

En la figura 2 se han marcado los eventos más significativos durante los últimos minutos del vuelo de las tres aeronaves. Asimismo, se muestran los límites laterales de los espacios aéreos afectados y, entre paréntesis, se indica la dependencia responsable de la prestación del servicio de tránsito aéreo en cada espacio.

- 16:19:56 h: Punto (1) en figura 2. Entrada de los Air Tractor al sector visual bajo Valencia TMA. Iban a 4600 ft en descenso en un sector visual en el que la altura máxima era de 3000 ft sobre el nivel del mar (ASML). Tres minutos después (16:23:22 h) alcanzaron los 3000 ft.

- 16:24:51 h: Punto (2) en figura 2. Llamada de los Air Tractor a Valencia TWR indicando que eran dos aviones en visual, que procedían a N1<sup>14</sup>. El controlador le indicó

16:27:00 h: Punto (3) en figura 2. El helicóptero intentó contactar en dos ocasiones con Valencia TACC en la frecuencia 120,1 MHz<sup>16</sup> sin conseguir establecer contacto. Valencia TACC le recibía pero no podía emitir en esa frecuencia. En la pantalla radar del controlador de Valencia TACC aparecían dos trazas, con los códigos 7000 y 7072, que no estaban correladas<sup>17</sup>. Las aeronaves estaban separadas 3,4 NM y 200 ft.

- 16:28:25 h: Punto (4) en figura 2. Cuando se encontraban a 0,7 NM y 200 ft de separación el helicóptero inició una maniobra evasiva de pérdida de altura en la que descendió hasta los 500 ft. La evolución de los tráficos durante esta maniobra fue la siguiente:
- +8 seg (16:28:33 h): máximo acercamiento de las aeronaves. Se alcanzaron 0,3 NM de separación horizontal y 300 ft de separación vertical. Las aeronaves se encontraban 3,4 NM al norte del punto de notificación N1 en un sector visual de altura máxima 1500 ft. El helicóptero estaba a 1000 ft descendiendo y los Air Tractor a 1300 ft.
  - +20 seg (16:28:45 h): cruce de las aeronaves con 600 ft de separación vertical.

16:29:12 h: Punto (5) en figura 2. Llamada de Valencia TWR al helicóptero en frecuencia de emergencia. El helicóptero informó a TWR que estaba intentando llamar a aproximación pero que no le recibían y que había estado a punto de colisionar con dos aviones de incendios. En ese momento Valencia TWR, tras preguntarle por el código y por la altura que llevaba, identificó que el helicóptero era el eco que veía en pantalla identificado como 7000.

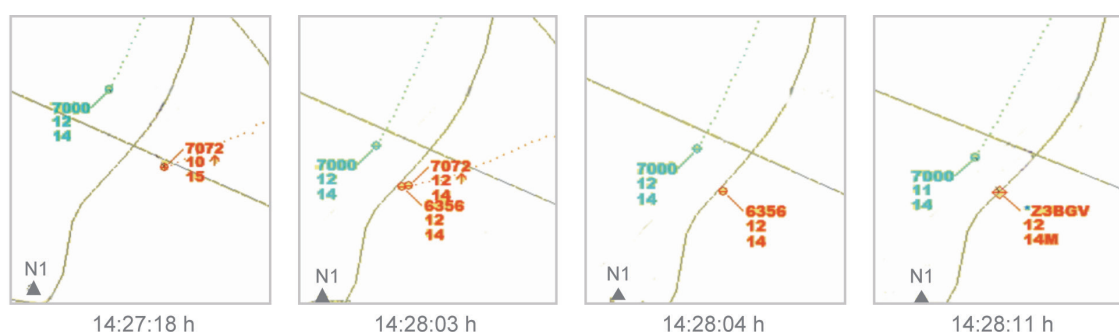
Figura 3. Información radar en Valencia TACC y Valencia TWR

Desaparición de los ecos previos de los Air Tractor (figura 3) e identificación errónea de los tráficos

- 16:28:04 h: El código de los Air Tractor pasó del 7072 al 6356 y desaparecieron los ecos previos. 2 seg después, el código 6356 se correló y se asoció al plan de vuelo de los Air Tractor apareciendo la matrícula Z3BGV. En este momento las aeronaves estaban separadas 1,3 NM y las dos a la misma altura de 1200 ft.
- 16:28:11 h: Valencia TWR seguía en comunicación con Valencia TACC. Valencia TWR le dijo que esos dos ecos que veía eran los dos Air Tractor. Valencia TACC volvió a decir que por el norte veía otro que respondía en 7000. Valencia TWR contestó que era el otro Air Tractor, que eran dos. En este momento, en el radar se identificaba al Z3BGV y un eco con el código 7000 a 1,2 NM de distancia y 100 ft de separación vertical. Del 7000 se veían las trazas previas pero el Z3BGV había perdido la trayectoria previa.

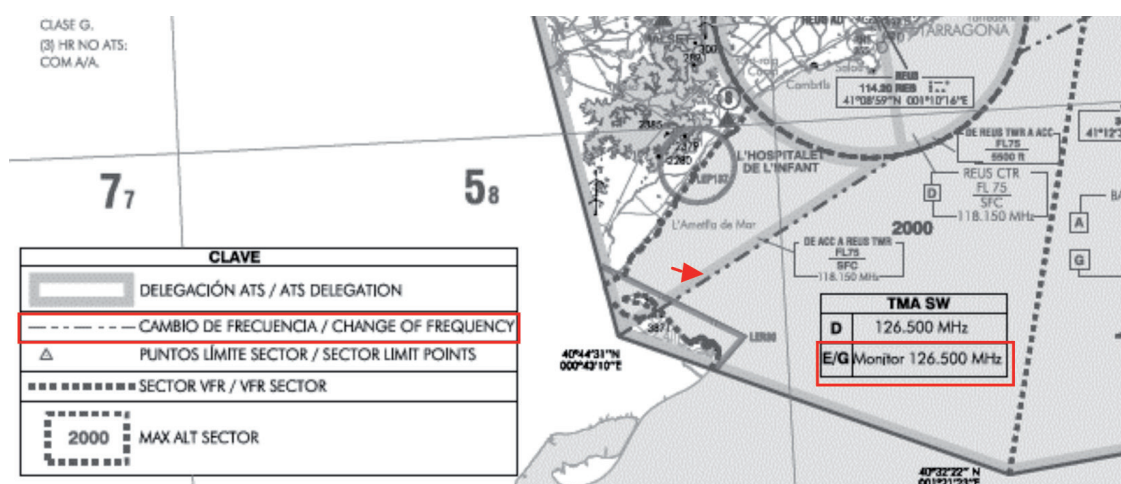
Figura 5. AIP: Circulación VFR en Barcelona TMA

Por comparación con otros TMAs del mismo FIR, Palma TMA incluye, como procedimiento VFR en Palma TMA que “las aeronaves comunicarán o estarán a la escucha en las frecuencias correspondientes a cada zona, tal y como se indica en la carta”. En la carta, aparece reflejada la frecuencia que hay que mantener a la escucha en cada zona del TMA. Esta información también se especifica en el TMA Barcelona, donde además aparece marcada (con una línea) la zona de cambio de frecuencia. Es decir, en estos TMAs, para el tráfico VFR volando en espacio aéreo G, no existe ninguna duda sobre la frecuencia de uso en cada zona del TMA, ya que está incluida en el propio mapa y además, se indica que se mantenga a la escucha (ejemplo: monitor 126.500 MHz). La figura 5 muestra la información incluida en la carta de circulación VFR de Barcelona TMA para el tráfico operando en espacio aéreo G.
