**COMISIÓN DE  
INVESTIGACIÓN  
DE ACCIDENTES  
E INCIDENTES DE  
AVIACIÓN CIVIL**

## **Informe técnico A-020/2015**

Accidente ocurrido al globo modelo  
Ultramagic S-160, matrícula EC-MCA,  
el día 12 de julio de 2015 en los  
alrededores de Vilanova del Camí  
(Barcelona)

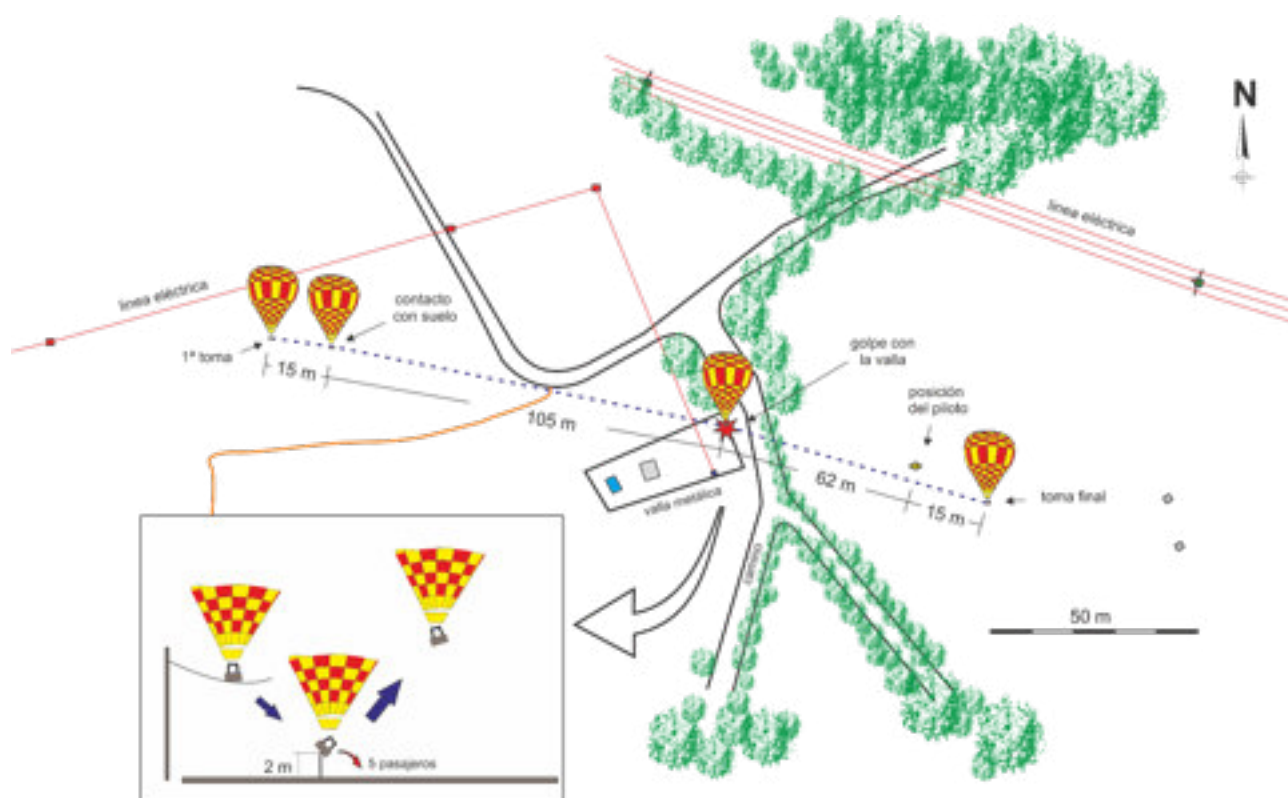
Figura 1. Croquis de trayectoria del globo y localización de huellas

Durante la inspección realizada en el lugar del suceso se han observado los siguientes aspectos destacables (ver figura1):

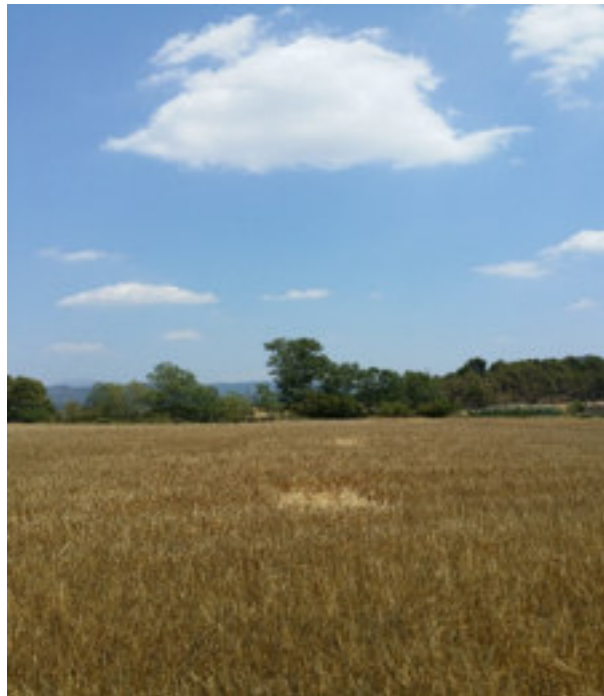
En el primer campo seleccionado para el aterrizaje existían 2 pequeñas áreas de forma rectangular de cereal aplastado. La primera, de las mismas dimensiones que la cesta, indicaba un apoyo limpio y sin arrastre de ésta sobre el terreno, y la segunda, algo más alargada, indicaba un ligero arrastre de la cesta sobre el terreno en la dirección de la trayectoria del globo hacia el segundo campo de aterrizaje.

**Figura 2.** Detalle de huellas de impacto de cesta en campo de cultivo

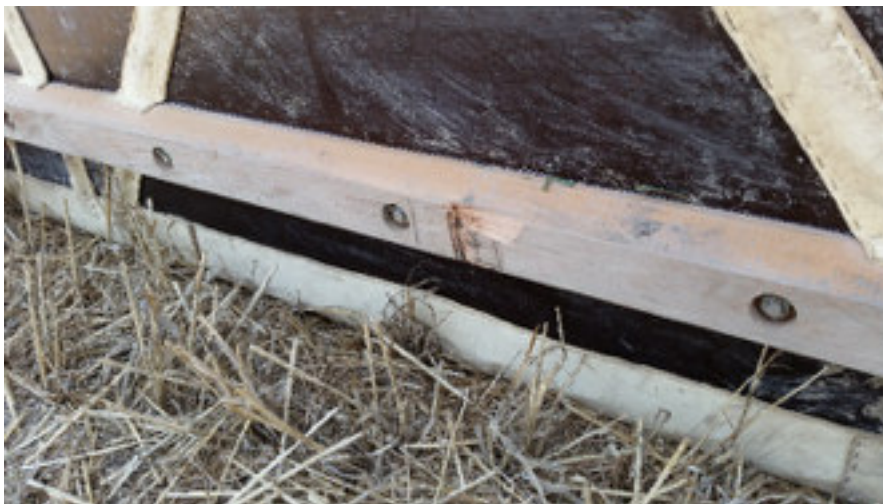
Por otro lado, en la parte inferior de la cesta, en una de las vigas de madera que sirve de refuerzo al suelo de ésta, se pudo observar la falta de parte del material de la misma.

**Figura 3.** Detalle impacto cesta

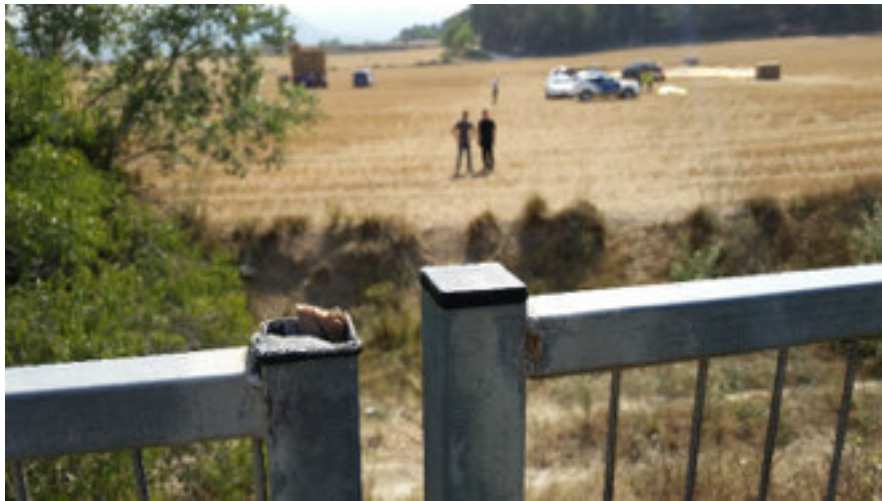
Observando el cercado metálico de la finca, se ha podido encontrar incrustada en la parte superior del marco de la puerta una astilla de madera de medidas similares a la desprendida de la viga de la cesta.

**Figura 4.** Detalle impacto en valla

Atendiendo también a lo manifestado por algunos testigos, en la aproximación al campo de aterrizaje definitivo, el globo contactó primero contra un tendido de cable existente y posteriormente contra una valla metálica, lo que provocó el vuelco de la cesta, casi hasta invertir su posición, y que cinco de sus ocupantes se salieran de ella. Los restos observados sobre el terreno corroboran dichas afirmaciones, ya que por un lado falta una astilla de madera de una de las vigas de refuerzo de la base de la cesta, y por otro, ésta se encuentra incrustada en la parte superior del marco de la puerta de la valla metálica que cierra la parcela. Para que este extremo pueda llegar a darse, la trayectoria de la cesta ha de tener una clara componente de descenso, pues de lo contrario la cesta se hubiera girado ligeramente y hubiera pasado de largo sin llegar a incrustar la madera en la valla. En este caso sin embargo, al haberse incrustado, la cesta pivotó sobre el punto de contacto motivando una rotación mucho más pronunciada.

El accidente tuvo lugar como consecuencia del impacto de la base de la cesta del globo contra la parte superior de una valla metálica en la fase final de la aproximación. La decisión de cambio del campo de aterrizaje cuando el globo ya se encontraba cercano a la superficie del primer campo previsto, favoreció que la aeronave no alcanzara la altura suficiente para librar los obstáculos con seguridad.
