**COMISIÓN DE  
INVESTIGACIÓN  
DE ACCIDENTES  
E INCIDENTES DE  
AVIACIÓN CIVIL**

## **Informe técnico A-020/2015**

Accidente ocurrido al globo modelo  
Ultramagic S-160, matrícula EC-MCA,  
el día 12 de julio de 2015 en los  
alrededores de Vilanova del Camí  
(Barcelona)

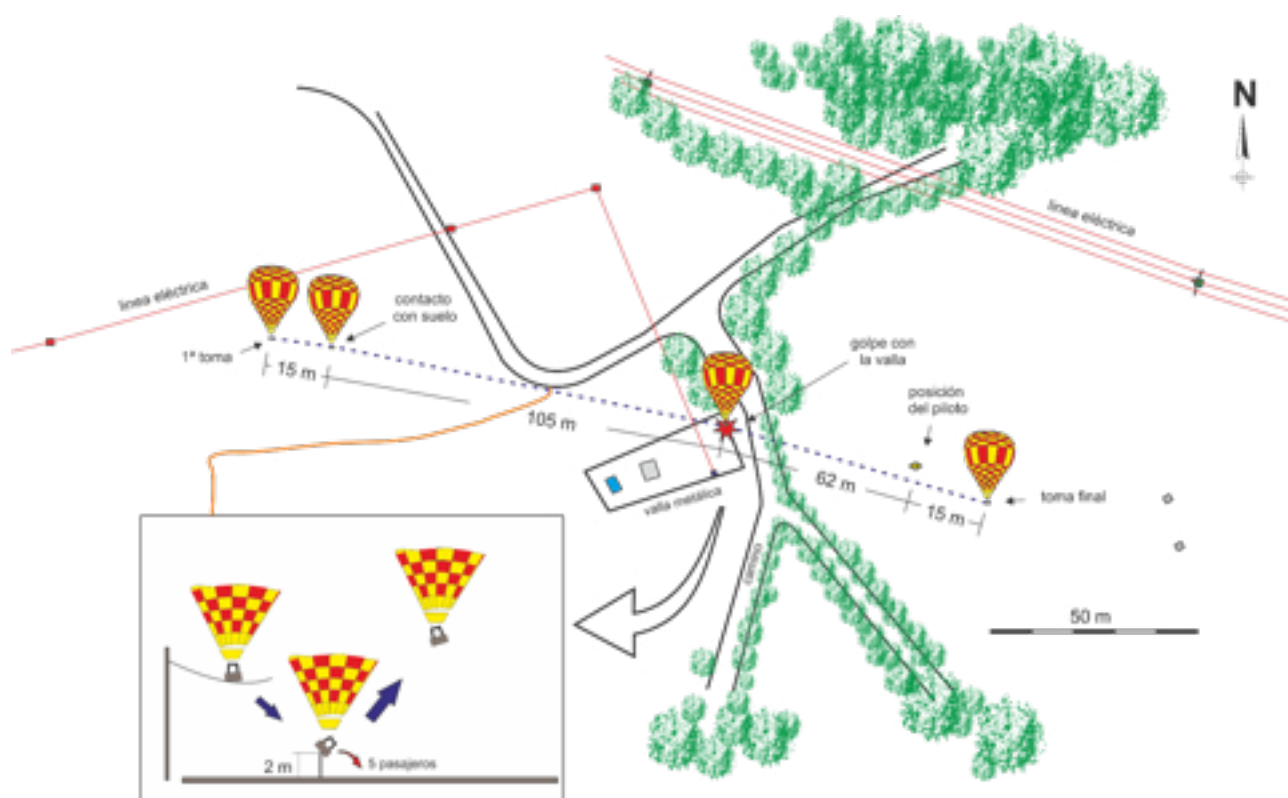
Figura 1. Croquis de trayectoria del globo y localización de huellas

Durante la inspección realizada en el lugar del suceso se han observado los siguientes aspectos destacables (ver figura1):

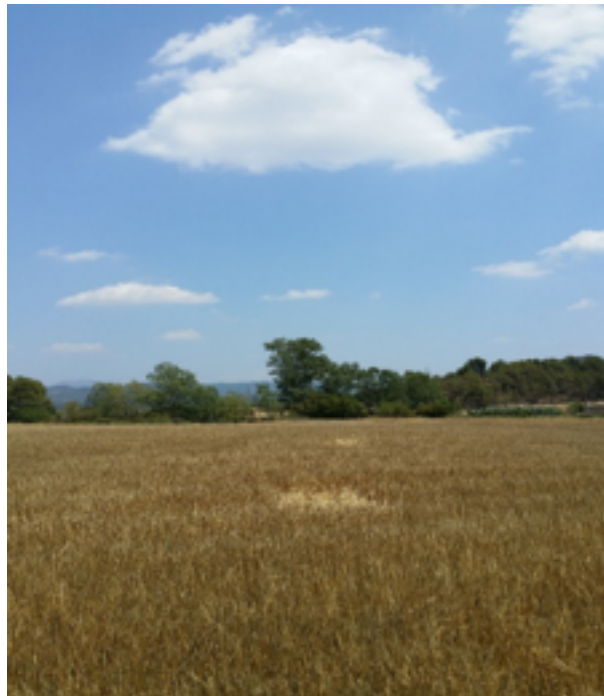
En el primer campo seleccionado para el aterrizaje existían 2 pequeñas áreas de forma rectangular de cereal aplastado. La primera, de las mismas dimensiones que la cesta, indicaba un apoyo limpio y sin arrastre de ésta sobre el terreno, y la segunda, algo más alargada, indicaba un ligero arrastre de la cesta sobre el terreno en la dirección de la trayectoria del globo hacia el segundo campo de aterrizaje.

**Figura 2.** Detalle de huellas de impacto de cesta en campo de cultivo

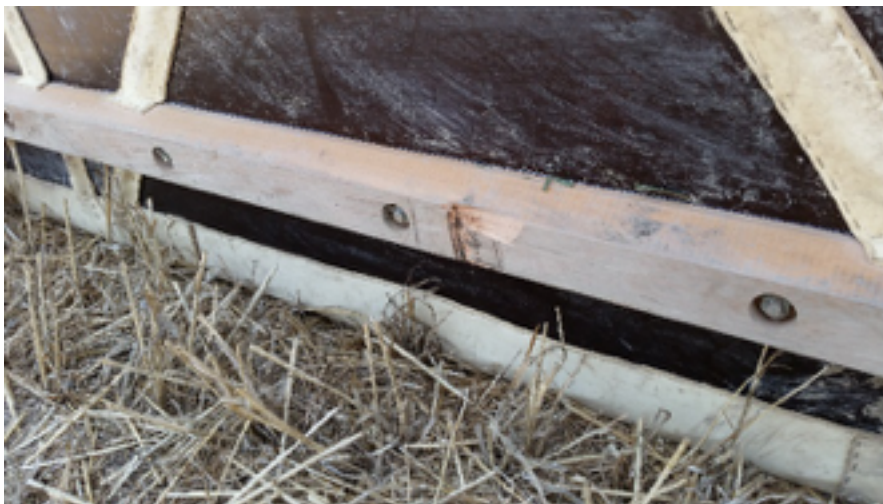
Por otro lado, en la parte inferior de la cesta, en una de las vigas de madera que sirve de refuerzo al suelo de ésta, se pudo observar la falta de parte del material de la misma.

**Figura 3.** Detalle impacto cesta

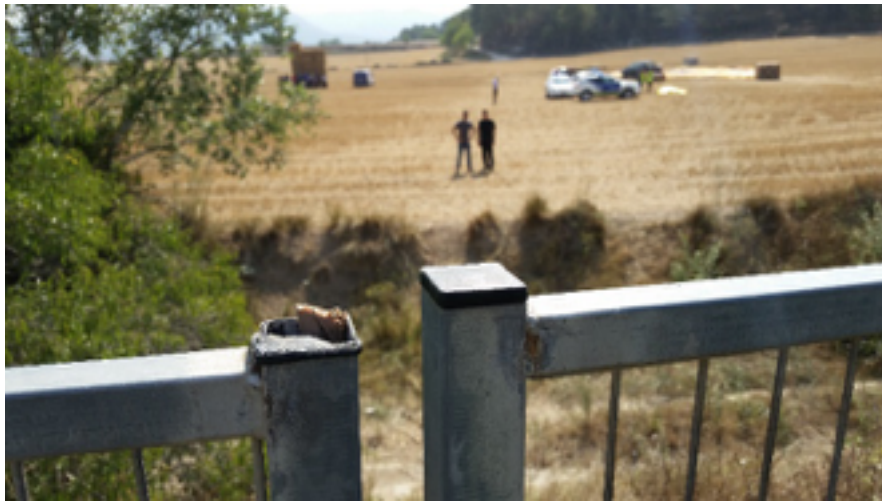
Observando el cercado metálico de la finca, se ha podido encontrar incrustada en la parte superior del marco de la puerta una astilla de madera de medidas similares a la desprendida de la viga de la cesta.

Figura 4. Detalle impacto en valla

El accidente tuvo lugar como consecuencia del impacto de la base de la cesta del globo contra la parte superior de una valla metálica en la fase final de la aproximación. La decisión de cambio del campo de aterrizaje cuando el globo ya se encontraba cercano a la superficie del primer campo previsto, favoreció que la aeronave no alcanzara la altura suficiente para librar los obstáculos con seguridad.
