**COMISIÓN DE  
INVESTIGACIÓN  
DE ACCIDENTES  
E INCIDENTES DE  
AVIACIÓN CIVIL**

## **Informe técnico IN-021/2015**

Incidente ocurrido el día 10 de julio de 2015 entre las aeronaves Boeing 737-800, matrícula SU-GCO, operada por Egyptair, y Casa C-212, matrícula T12B65, operada por el Ejército del Aire, en el TMA de Madrid

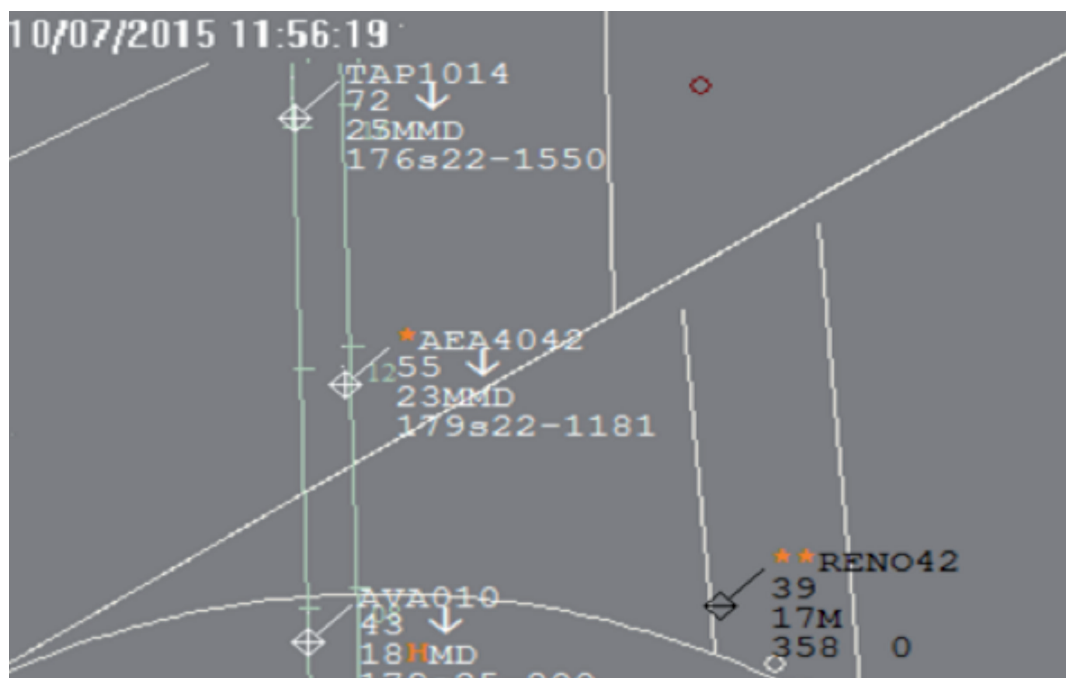
Figura 4. Aeronave RENO42 en pasillo VFR Norte

En la siguiente figura la aeronave RENO42 se encuentra en el pasillo VFR Norte a 3900 ft.

La aeronave militar RENO42 había despegado a las 11:52 h por la pista 22 del aeropuerto de Torrejón con destino Valladolid de acuerdo a reglas de vuelo visuales. Al proceder en visual no tenía obligación de mantener comunicación con ninguna dependencia militar o civil, y debía dirigirse hacia el norte por los sectores visuales del TMA de Madrid. En la imagen radar de la figura 3 se aprecia como a las 11:56:19 h se encuentra dentro del pasillo visual a 3900 ft de altitud, que es la máxima permitida para tráficos visuales en salida del CTR de Madrid. Dos minutos después la aeronave ha virado tomando rumbo noroeste, abandonando el pasillo visual y ascendiendo de tal forma que a las 11:58:27 h está a 4600 ft de altitud dentro del sector AFS, tal y como se aprecia en la figura 4.

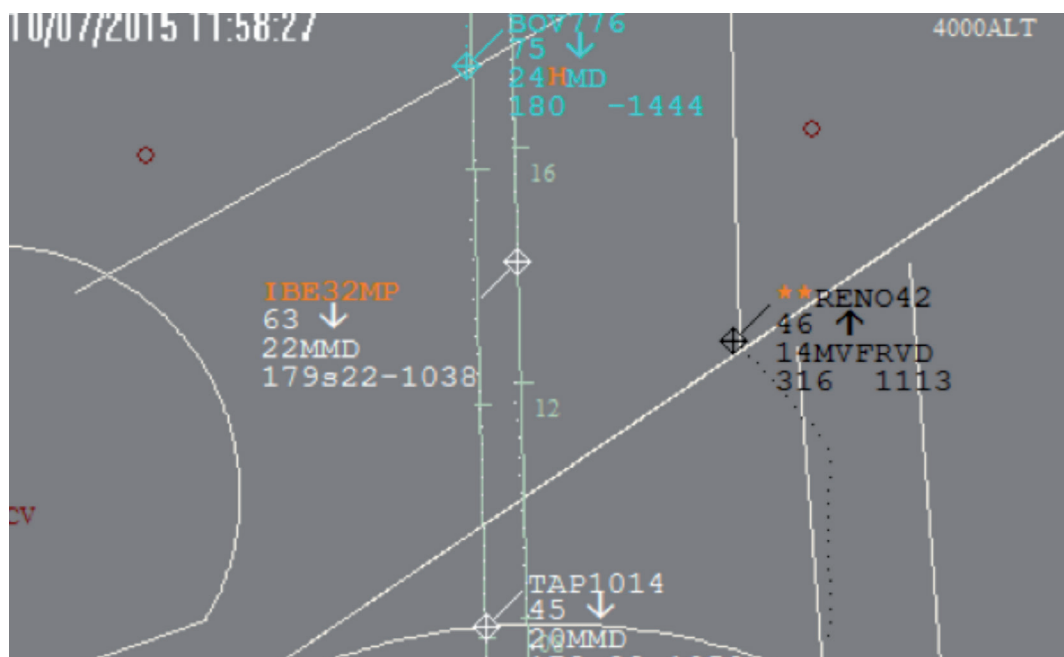
Figura 5. Aeronave RENO42 abandonando pasillo VFR

Dos minutos después ha abandonado el pasillo VFR Norte y vira tomando rumbo noroeste al mismo tiempo que asciende.

En la figura 5 se observa a las 12:00:08 h el vuelo MSR753 de Egyptair a 8000 ft de altitud y en descenso, establecido en el localizador de la pista 18L del aeropuerto de Barajas y en contacto con el sector AFS.

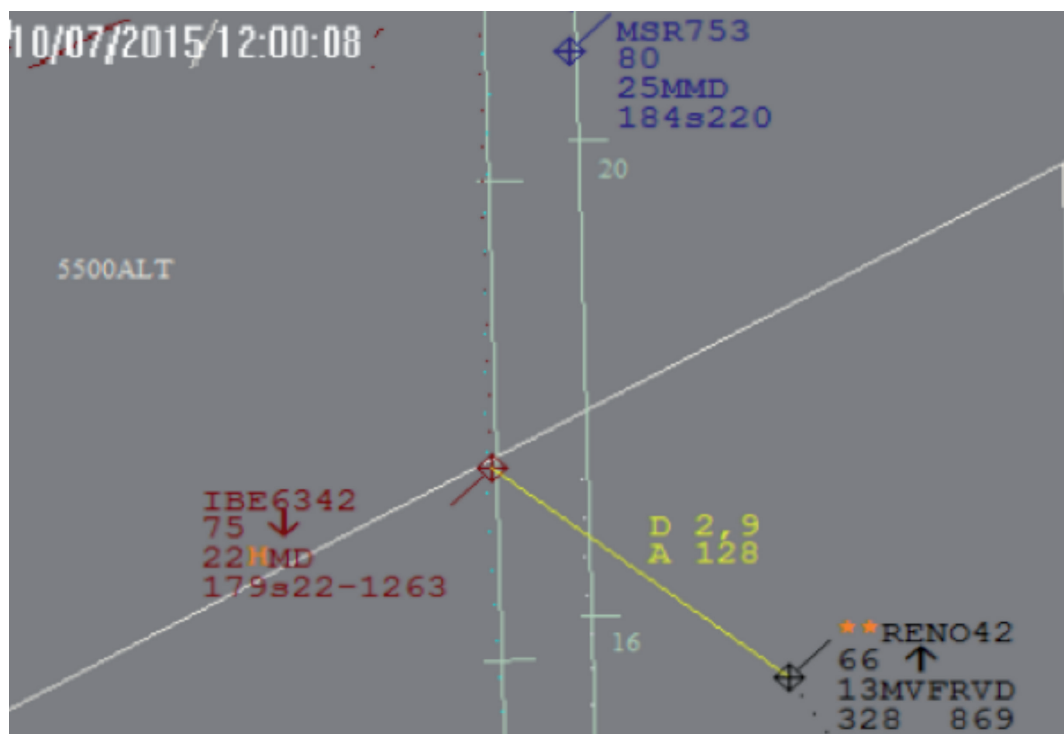
Figura 6. Aeronave RENO42 se dirige hacia localizadores

Se observa como la aeronave continua ascendiendo y se dirige hacia los localizadores de las pistas 18L y 18R. La separación con el vuelo IBE6342, establecido en el localizador de la pista 18R, se reduce por debajo de 3 NM y 1000 ft, tal y como puede verse en la imagen.

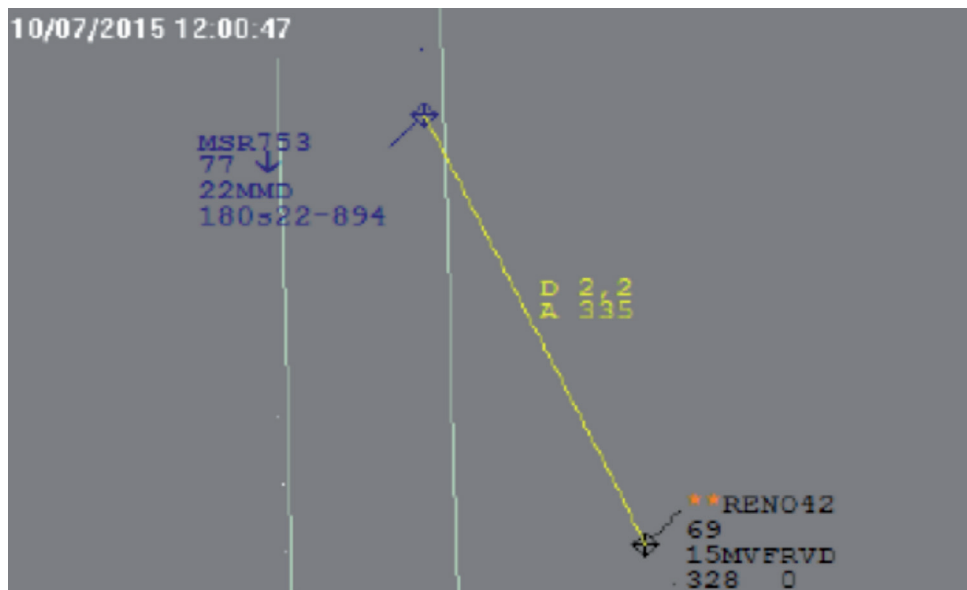
Figura 7. Aeronave RENO42 en ascenso

En la siguiente imagen se aprecia como la aeronave RENO42 alcanza 6900 ft de altitud.

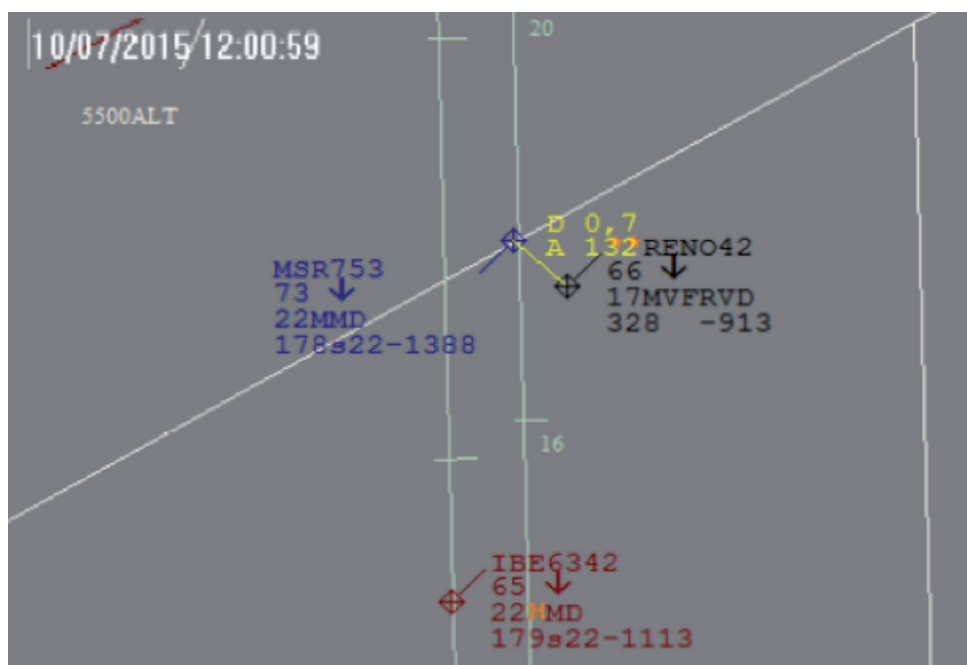
Figura 8. Mínima distancia entre aeronaves

A las 12:01 se encuentra descendiendo y próxima al vuelo MSR753, que interrumpe a su vez el descenso a 7300 ft al recibir un aviso TCAS RA. Puede verse el instante de mínima separación entre ambas aeronaves.

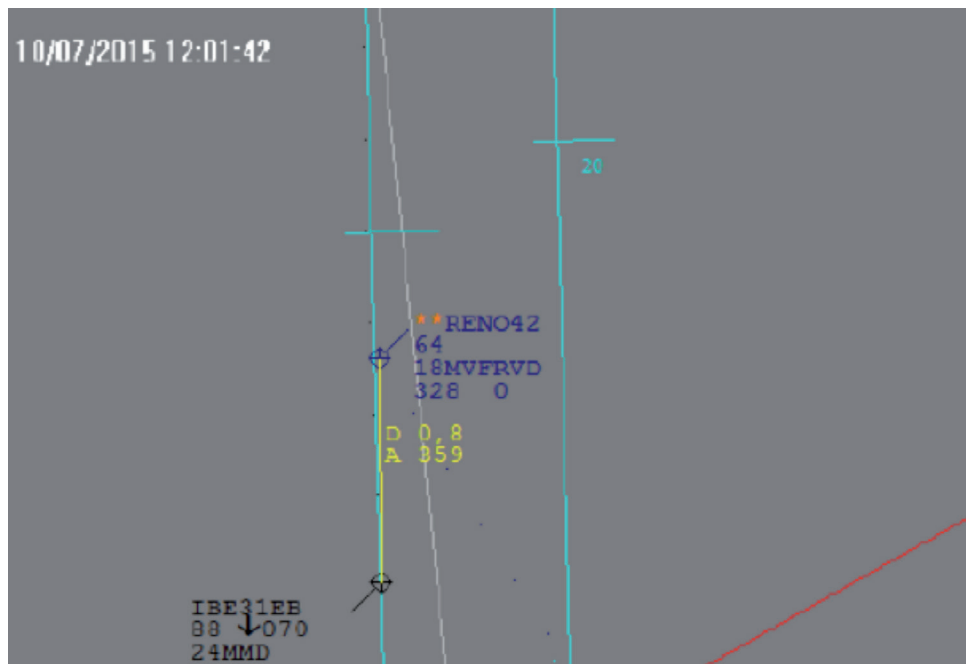
Figura 9. Aeronave RENO42 cruzando localizadores

En la siguiente imagen la aeronave militar cruza los localizadores de las pistas 18L y 18R.

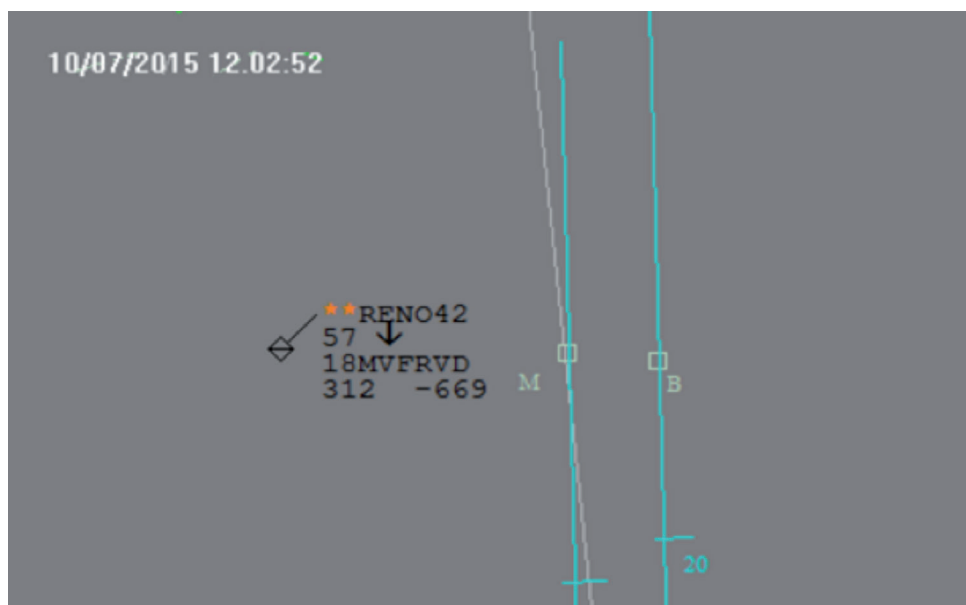
Figura 10. Aeronave RENO42 alejándose

Tras cruzar los localizadores continúa descendiendo mientras mantiene rumbo noroeste.
