**COMISIÓN DE  
INVESTIGACIÓN  
DE ACCIDENTES  
E INCIDENTES DE  
AVIACIÓN CIVIL**

## **Informe técnico A-032/2015**

Accidente ocurrido  
el 14 de noviembre de 2015,  
a la aeronave CESSNA 172-N,  
matrícula EC-HKH, en el  
municipio de Górliz (Bizkaia)

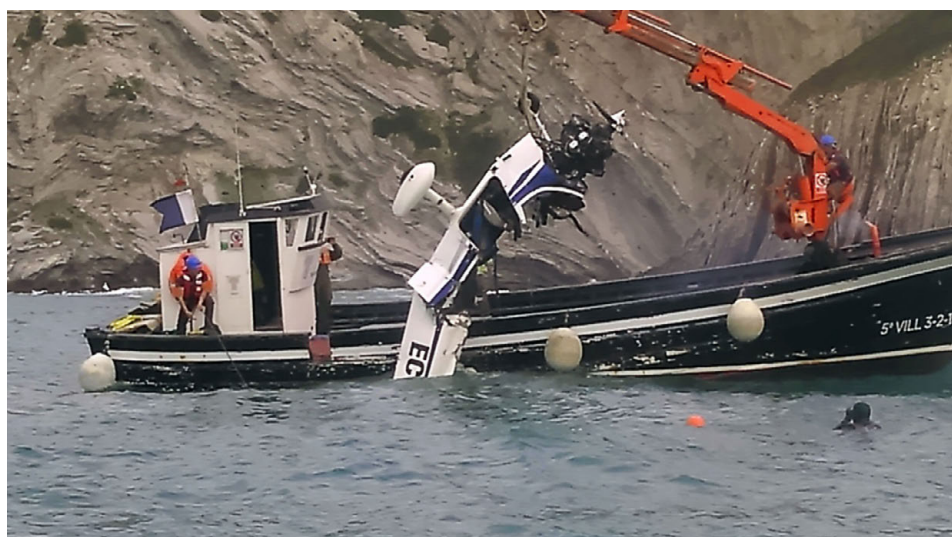
Figura 1. Recuperación de la aeronave

La aeronave fue localizada el día 19 de noviembre y el día 20 fue recuperada. Tras pasar varios días hundida la aeronave presentaba daños importantes.

Cuando a los seis días fue recuperada del mar se observaron daños en la estructura: el ala desprendida, pérdida de puertas capó motor y la célula deformada. Por otra parte, los efectos del agua salada eran visibles en distintos componentes a simple vista.

Las deformaciones observadas fueron básicamente producidas por el efecto de la fuerza y movimiento de las corrientes de aguas a las que se vio sometida en el fondo marino.

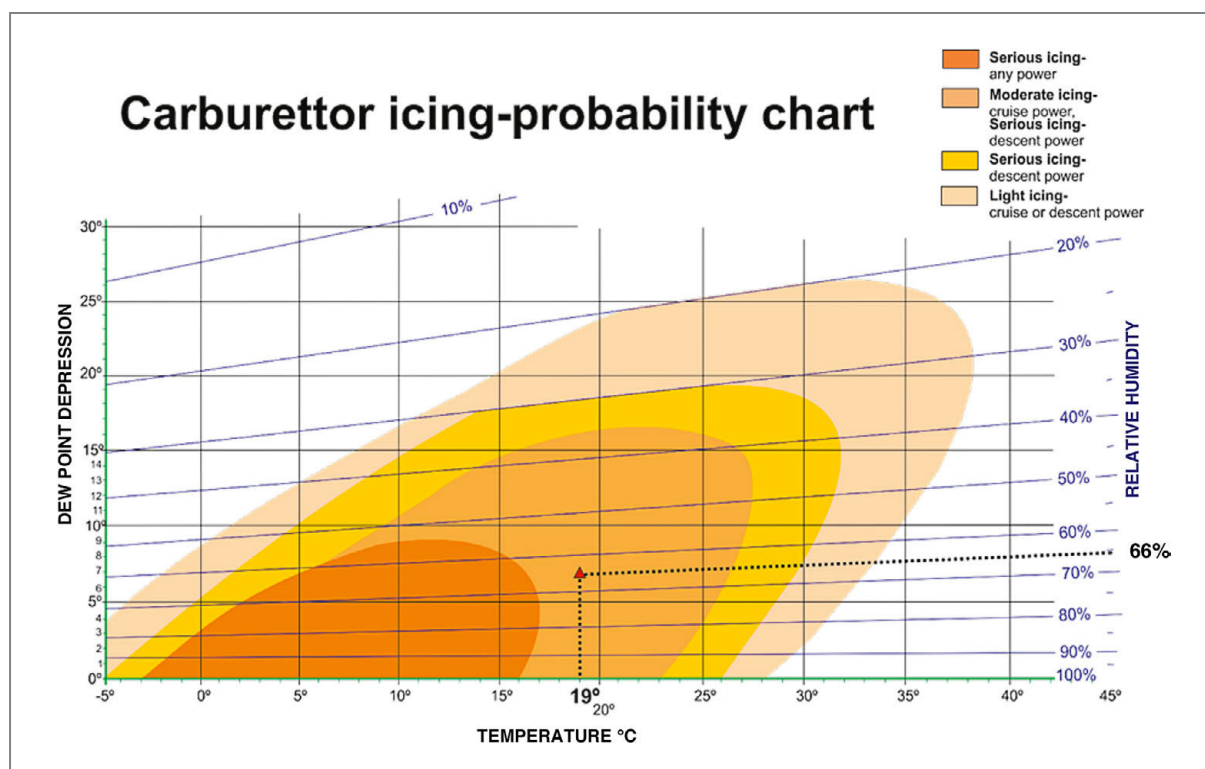
Figura 3. Tabla de probabilidad de presencia de hielo en el carburador

Si se utilizan los datos meteorológicos existentes en la zona en el momento del accidente, se puede observar que la temperatura era de 19 °C y que la humedad relativa era del 66%. Se puede ver en la siguiente tabla que las condiciones existentes eran las idóneas para la formación de hielo en el carburador.

En la parte derecha de la tabla se encuentra el dato de la humedad relativa que según los datos meteorológicos era del 66% y en la parte inferior tenemos la temperatura 19 °C. El punto donde confluyen ambas líneas corresponde a la zona de engelamiento moderado con potencia de crucero y engelamiento severo con potencia de descenso.

Se considera que la causa más probable de la pérdida de potencia del motor fue la formación de hielo en el carburador.
