**COMISIÓN DE  
INVESTIGACIÓN  
DE ACCIDENTES  
E INCIDENTES DE  
AVIACIÓN CIVIL**

## **Informe técnico IN-033/2015**

Incidente ocurrido el día  
6 de diciembre de 2015, a las aeronaves  
Airbus A-330-300, matrícula EC-LZX,  
operada por Iberia, y Boeing B-777-200,  
matrícula N758AN, operada por  
American Airlines, en el aeropuerto  
de Madrid/Adolfo Suárez Madrid-Barajas

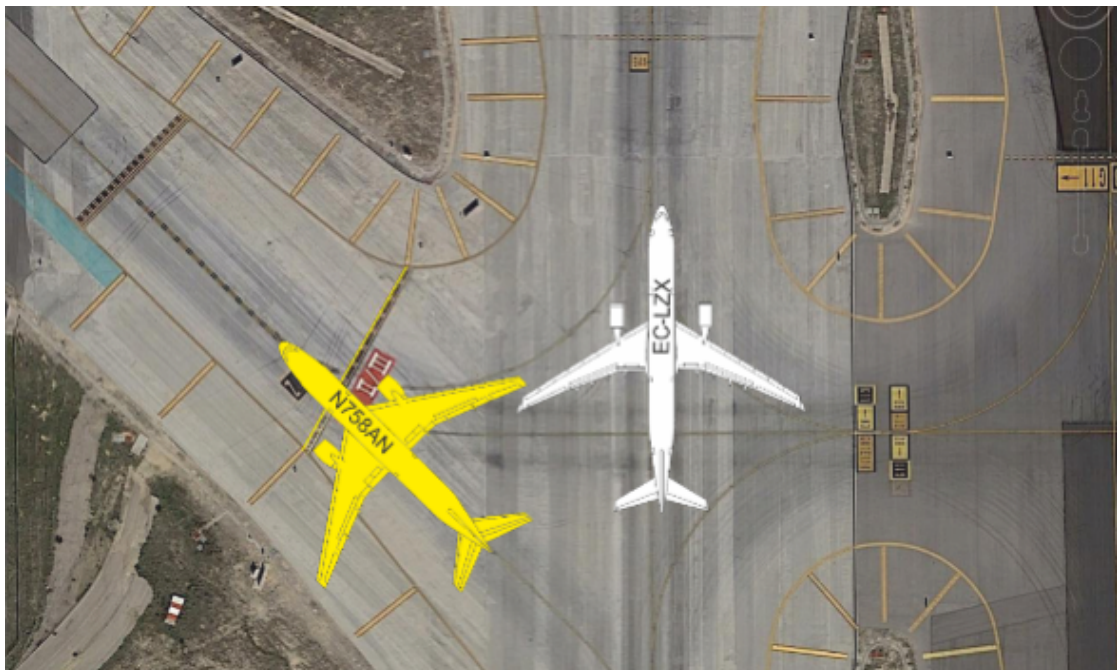
**Figura 1.** Croquis de las posiciones de las aeronaves en el momento del choque

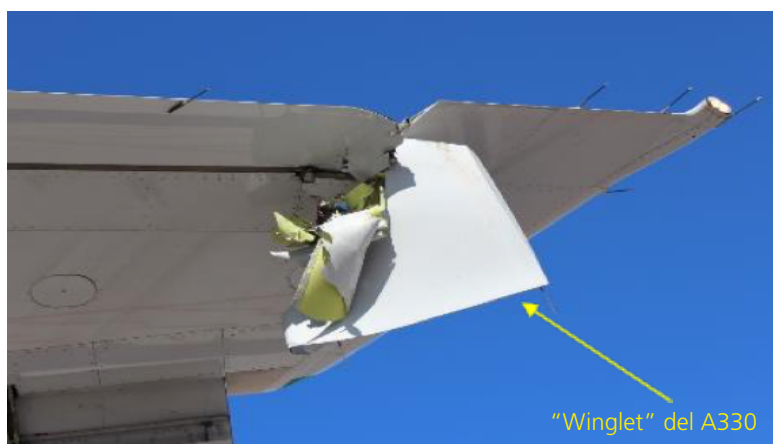
El Airbus A-330-300, matrícula EC-LZX, operado por Iberia, había aterrizado por la pista 32L procedente del aeropuerto de Miami (Estados Unidos), realizando el vuelo de indicativo IBE6118. La tripulación había sido instruida a rodar por la ruta estándar B y puerta 12. Cuando alcanzó la intersección entre las calles de rodaje B2, B3 y Z1, el plano izquierdo del A-330 impactó contra el timón de profundidad derecho del B-777, matrícula N758AN, que se encontraba parado en Z1, produciendo una fisura en el intradós del timón. La aeronave A-330 continuó desplazándose e instantes después se produjo un segundo choque en el que la aleta de punta de plano "winglet" del plano izquierdo del A-330 impactó contra el borde de salida del plano derecho del B-777. El "winglet" fue penetrando en el plano hasta que se rompió, aproximadamente hacia la mitad de la cuerda del mismo, quedando el fragmento desprendido del "winglet" clavado en el plano del B-777.

**Figura 2.** Fotografía del extremo del semiplano derecho del B777

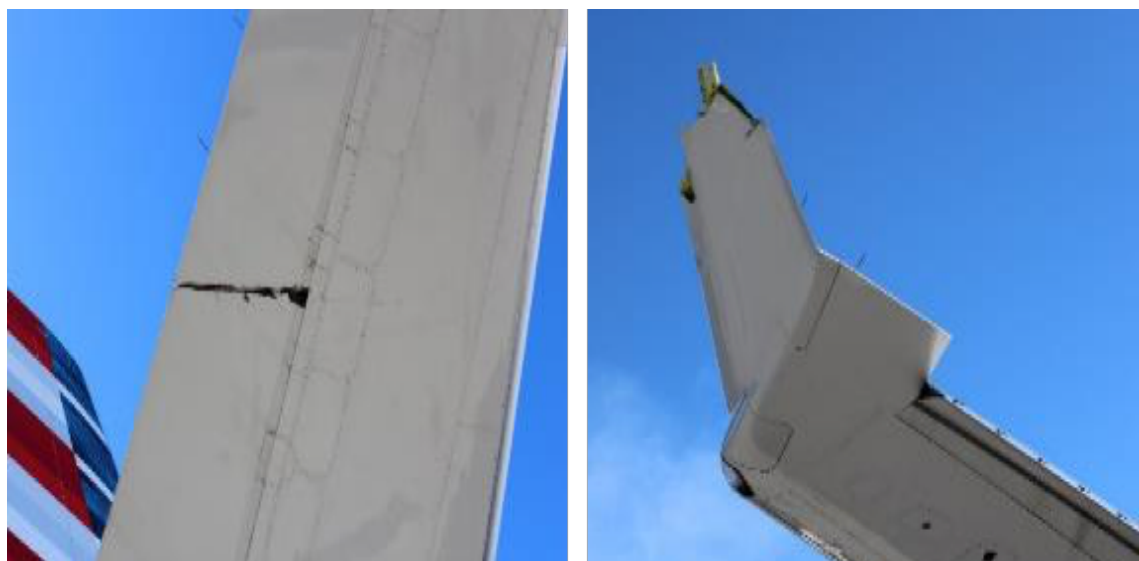
El “winglet” del semiplano izquierdo de la aeronave resultó partido a consecuencia de los impactos contra el timón de profundidad y semiplano derechos de la aeronave de matrícula N758AN.

Cuando se desmontó el “winglet” de este semiplano, se apreció que la estructura de soporte del mismo había sufrido daños menores, que requirieron reparación.

**Figura 3.** Fotografía del corte producido en el timón de profundidad derecho de la aeronave N758AN (izquierda) y del extremo del plano izquierdo de la aeronave EC-LZX (derecha)

La aeronave B777, de matrícula N758AN, sufrió daños menores que le afectaron al estabilizador horizontal y timón de profundidad derechos, así como al semiplano derecho.

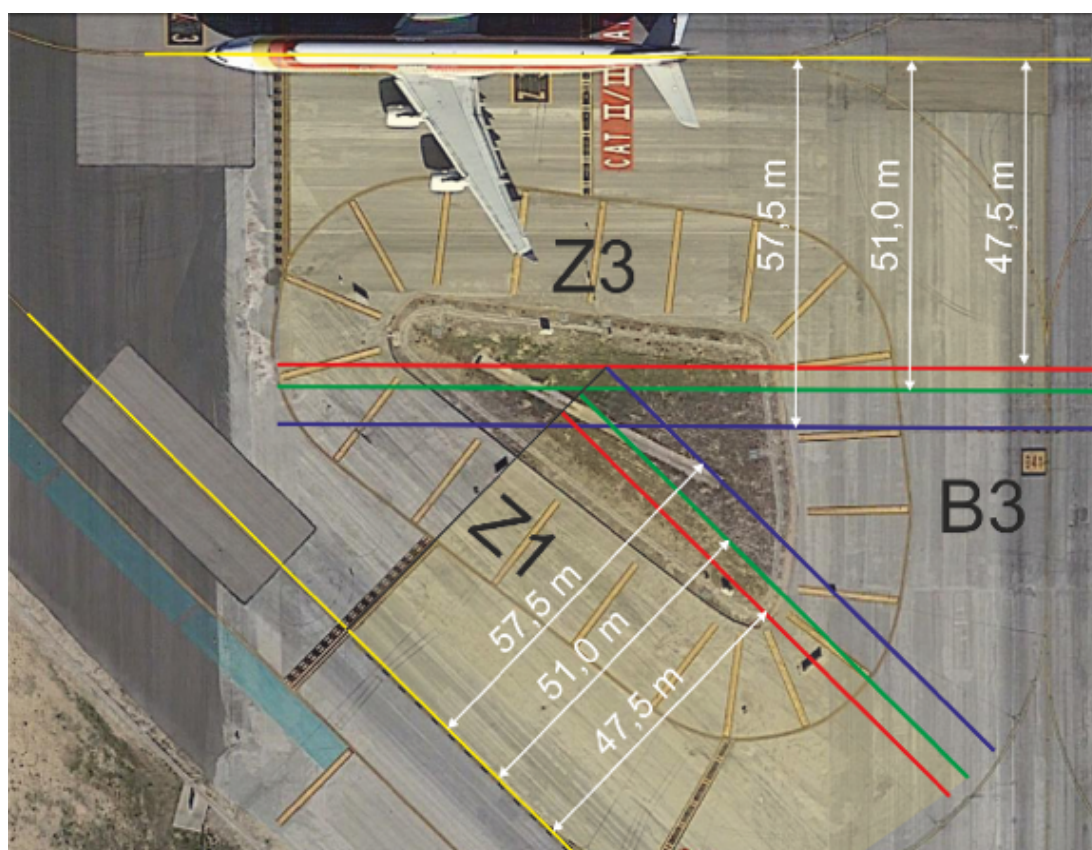
Las especificaciones de certificación para diseño de aeródromos (CS-ADR-DSN) emitidas por EASA establecen unas dimensiones inferiores para las franjas de pista, cuyos valores son 43,5 m para clave E y de 51,0 m para clave F.

La figura 4 contiene una fotografía aérea de la zona de la cabecera 36L, en la que se han representado las semifranjas de las dos calles de rodaje Z1 y Z3, al objeto de verificar si existe alguna interferencia o solape entre ellas.

**Figura 4.** Fotografía de las calles de rodaje Z1 y Z3, en las que se han sombreado las semifranjas correspondientes a las claves E (acorde a RD 862/2009) y F (acorde a RD 862/2009 y CS-ADR-DSN)

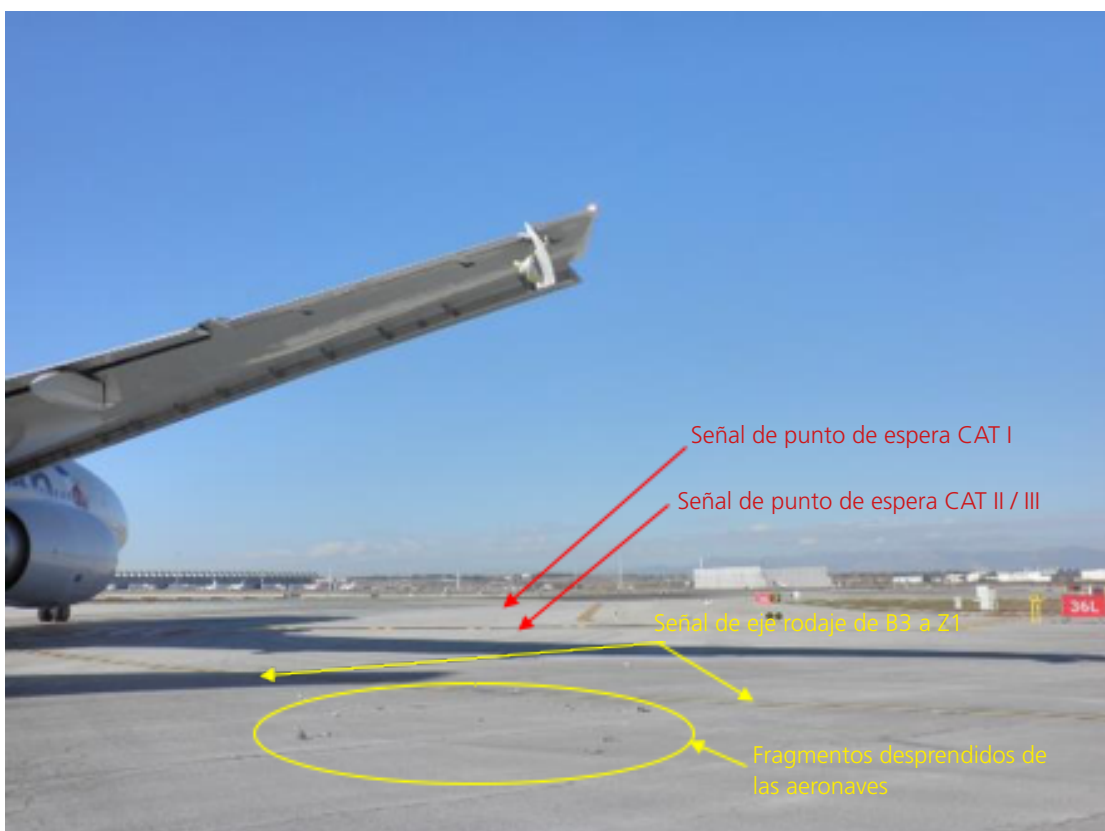
**Figura 14.** Fotografía de la aeronave N758AN en la calle de rodaje Z1, tomada antes de que se moviera después del choque de la aeronave EC-LZX

La figura 14 contiene una fotografía de la aeronave N758AN tomada en el lugar en el que ocurrió el choque, antes de que esta aeronave se moviera tras el incidente.

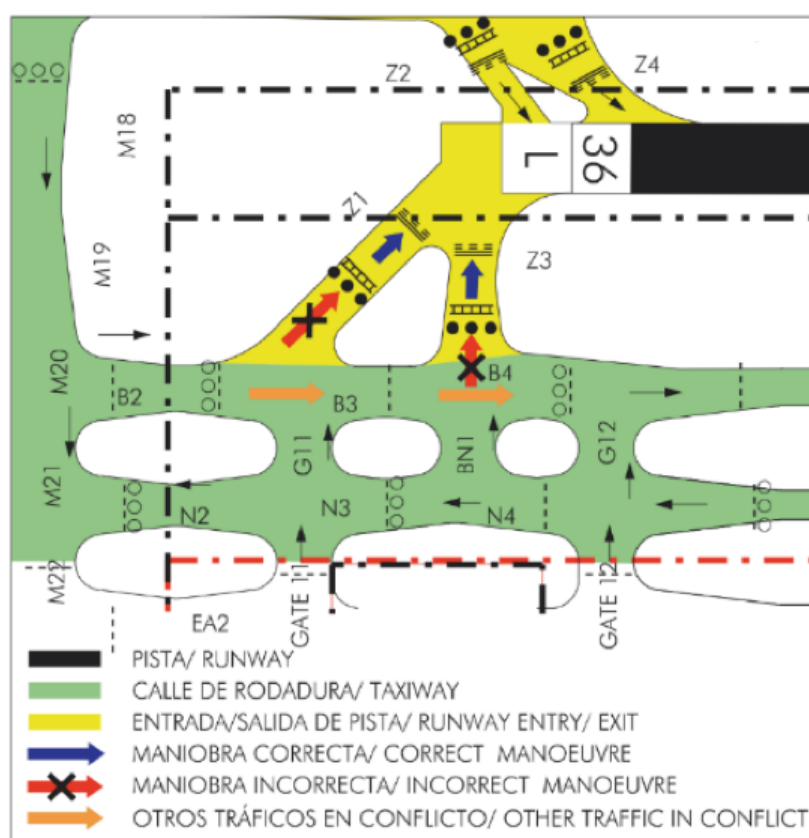
**Figura 19.** Información sobre el punto crítico de los puntos de espera Z1 y Z3 publicada en el AIP-España

- Medidas adoptadas:
  - o Modificación de los puntos de espera (aprobada en octubre de 2015). Se eliminarán los puntos de espera CAT II/III existentes en las cuatro pistas, debido a su uso dedicado. Los puntos de espera de CAT II/III de la pista 18L-36R se eliminarán en la primavera del año 2017. Las actuaciones sobre el resto de puntos que se considera que deben eliminarse, se llevarán a cabo en los siguientes años, no disponiéndose a fecha de hoy de su planificación detallada.

- o Hasta tanto se modifiquen los puntos de espera, se incluirá en el apartado sobre puntos críticos del aeropuerto (Hot spot) del AIP, los puntos de espera LA, LB, Z1 y Z3.

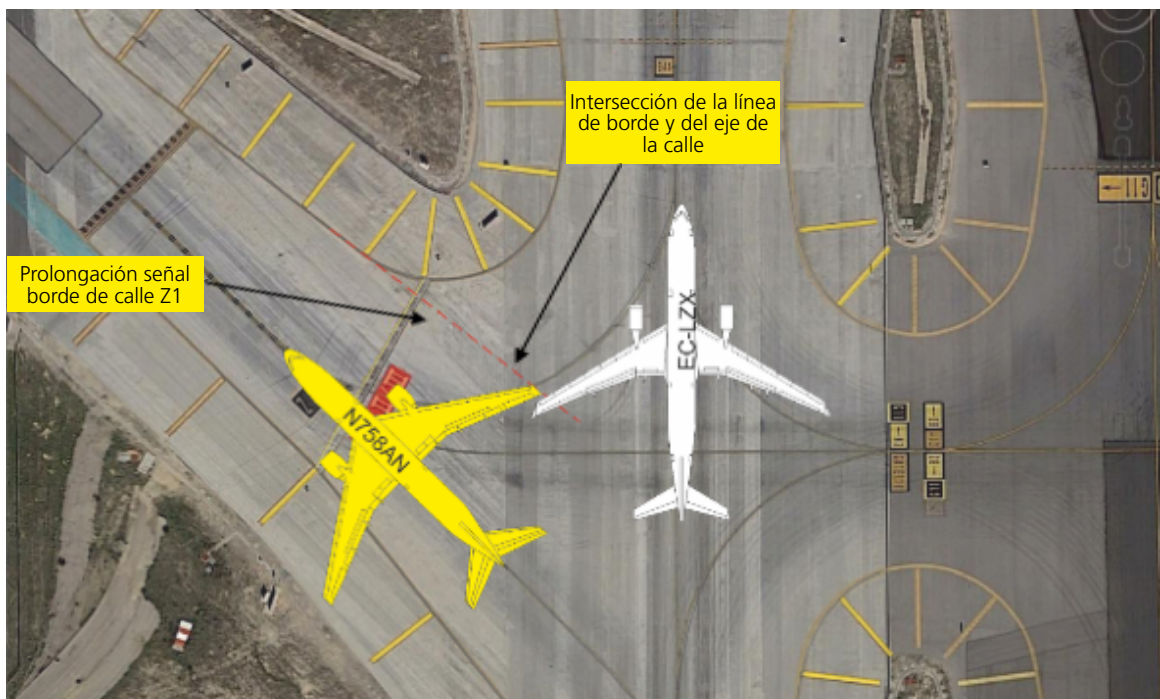
En la imagen de la figura 21 se ha dibujado la prolongación de la señal de borde de la calle Z1 con objeto de determinar el lugar en el que corta la señal de rodaje. El extremo del plano de la aeronave N758AN debía quedar aproximadamente en la vertical de este punto.

En esta misma figura se ha colocado la aeronave N758AN de forma que el extremo del plano derecho esté sobre la intersección de las señales indicadas en el párrafo anterior. En esa posición la parte delantera de la aeronave quedaría a 40 m de la señal de punto de espera de CAT I.

**Figura 20.** Esquema de las posiciones que probablemente tenían las aeronaves en el momento del choque

Como las señales de CAT I y CAT II/III están separadas 60 m, se deduce que en esas condiciones la parte delantera del avión estaba 20 m por delante de la señal de CAT II/III.
