**COMISIÓN DE  
INVESTIGACIÓN  
DE ACCIDENTES  
E INCIDENTES DE  
AVIACIÓN CIVIL**

## **Informe técnico IN-034/2015**

Incidente ocurrido el día 9 de noviembre de 2015, entre las aeronaves Cessna 172 S, con matrículas LY-BCF y D-EXAH, ambas operadas por Aerojet Baltic, en las proximidades del aeropuerto de Valencia

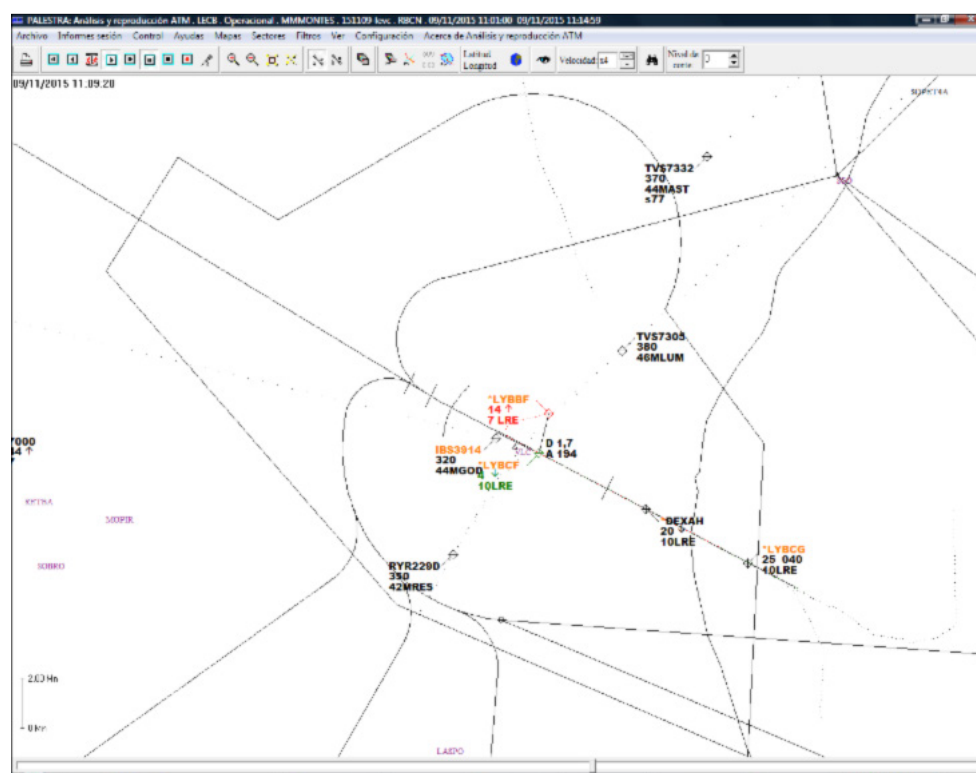
Figura 1. Posición de las aeronaves a las 12:09:20

A las 12:09:20 hora local, la aeronave LY-BBF ya había realizado la aproximación baja al aeropuerto de Valencia. La aeronave LY-BCF se encontraba descendiendo para realizarla. Y a aeronave D-EXAH se aproximaba a la pista 30 seguida de la aeronave LY-BCG. En ese instante, las aeronaves LY-BBF y LY-BCF estaban a una distancia horizontal de 1,7 NM. La distancia vertical era de 1000 ft.

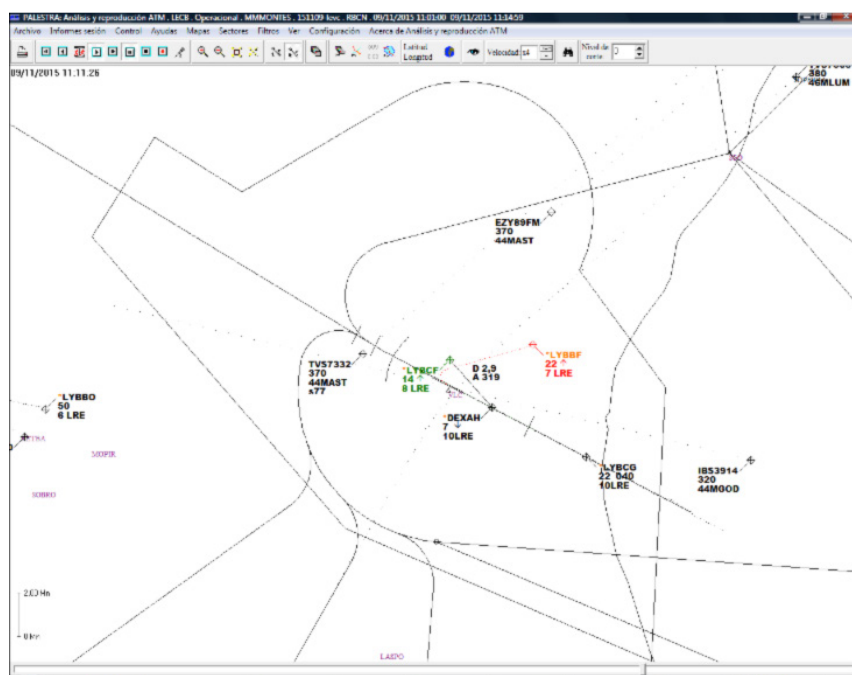
Figura 2. Posición de las aeronaves a las 12:11:26

A las 12:11:26, la aeronave LY-BCF se encontraba ascendiendo tras realizar la aproximación baja y la aeronave D-EXAH había continuado su aproximación a la pista 30. En ese instante, la separación horizontal entre ambas era de 2,9 NM y la vertical de 700 ft.

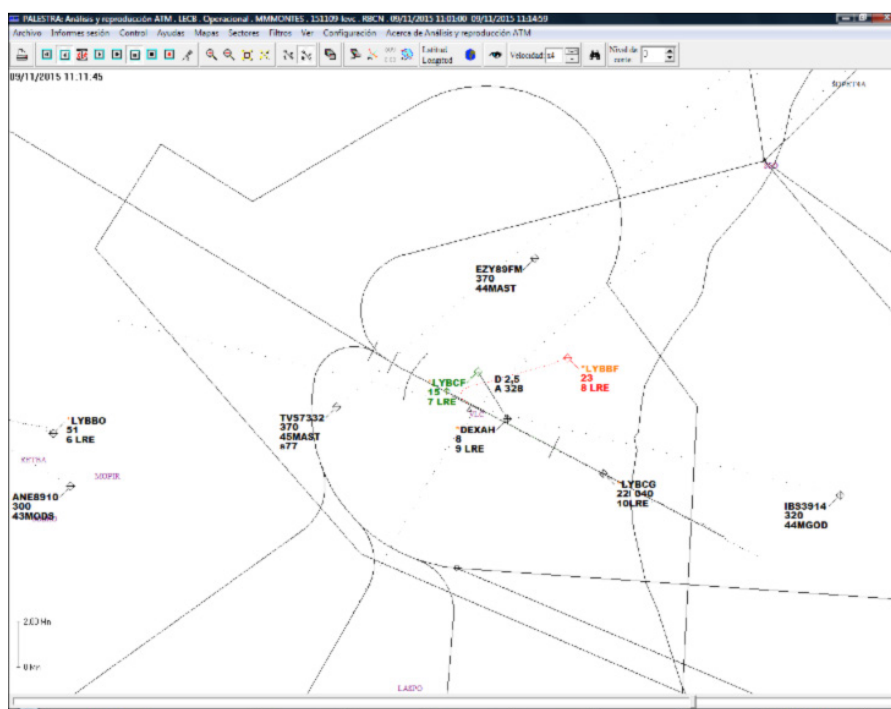
Figura 3. Posición de las aeronaves a las 12:11:45

A las 12:11:45, la aeronave LY-BCF continuaba ascendiendo mientras que la aeronave D-EXAH interrumpe su aproximación a la pista 30 cuando se encuentra a aproximadamente a 1 NM del umbral de pista y a 700 ft de altitud y comienza a virar a la derecha. En ese instante, la separación horizontal era de 2,5 NM y la vertical era de 700 ft.

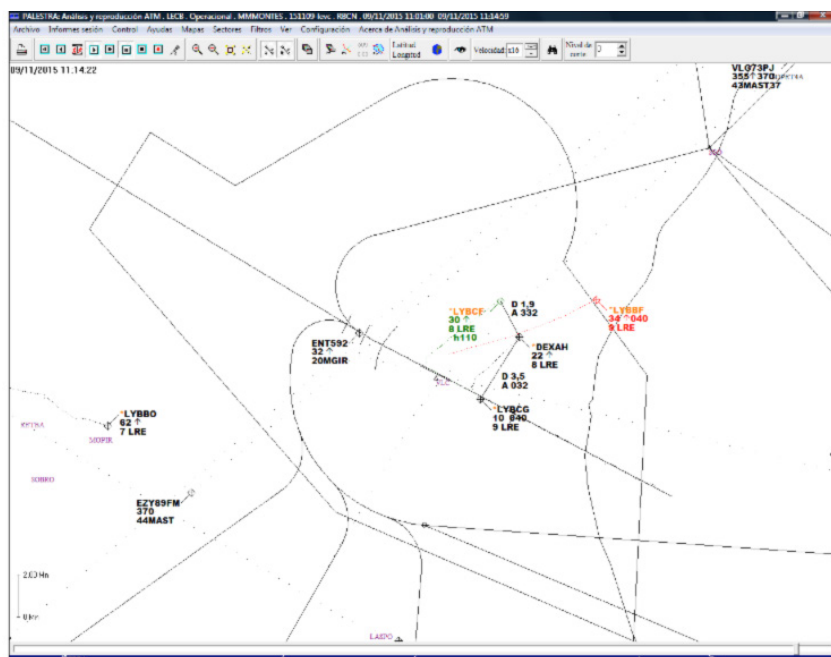
Figura 4. Posición de las aeronaves a las 12:14:22

A las 12:14:22, las aeronaves se encuentran a 1,9 NM de separación horizontal y 800 ft de separación vertical. La aeronave comercial ENT592 ya había despegado.

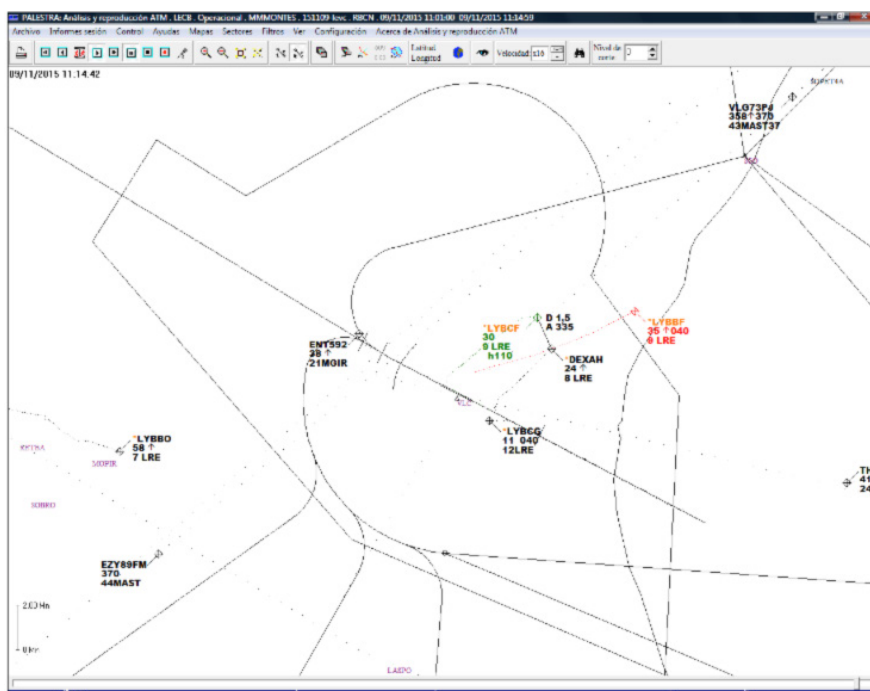
Figura 5. Posición de las aeronaves a las 12:14:42

A las 12:14:42 las aeronaves se encuentran a 1,5 NM de separación horizontal y 600 ft de separación vertical.
