**COMISIÓN DE  
INVESTIGACIÓN  
DE ACCIDENTES  
E INCIDENTES DE  
AVIACIÓN CIVIL**

## **Informe técnico IN-002/2017**

Incidente ocurrido a la aeronave  
Moragon UL2, matrícula EC-ZEP,  
el 2 de abril de 2017, en el término  
municipal de Llinars del Vallès (Barcelona)

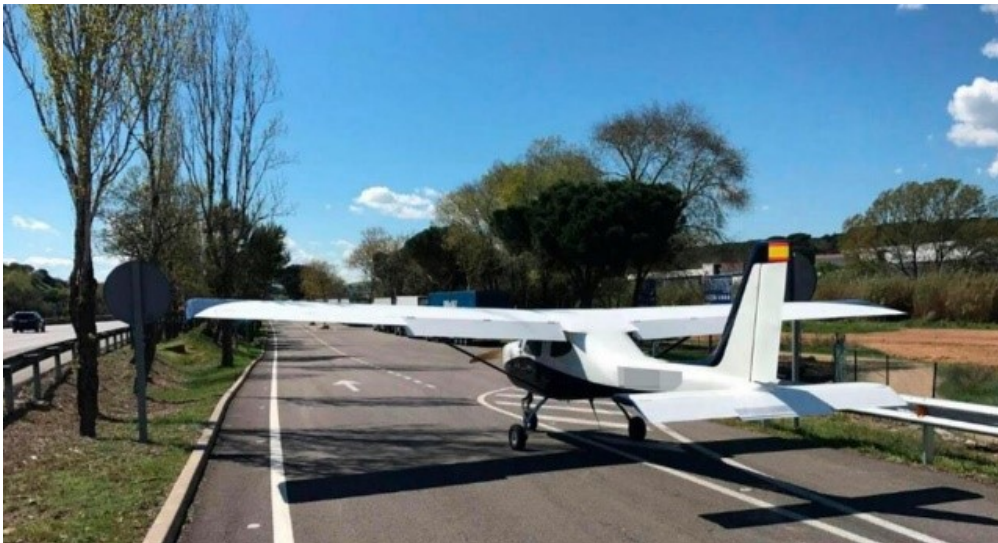
**Figura 1.** La aeronave EC-ZEP rodando hacia el área de descanso

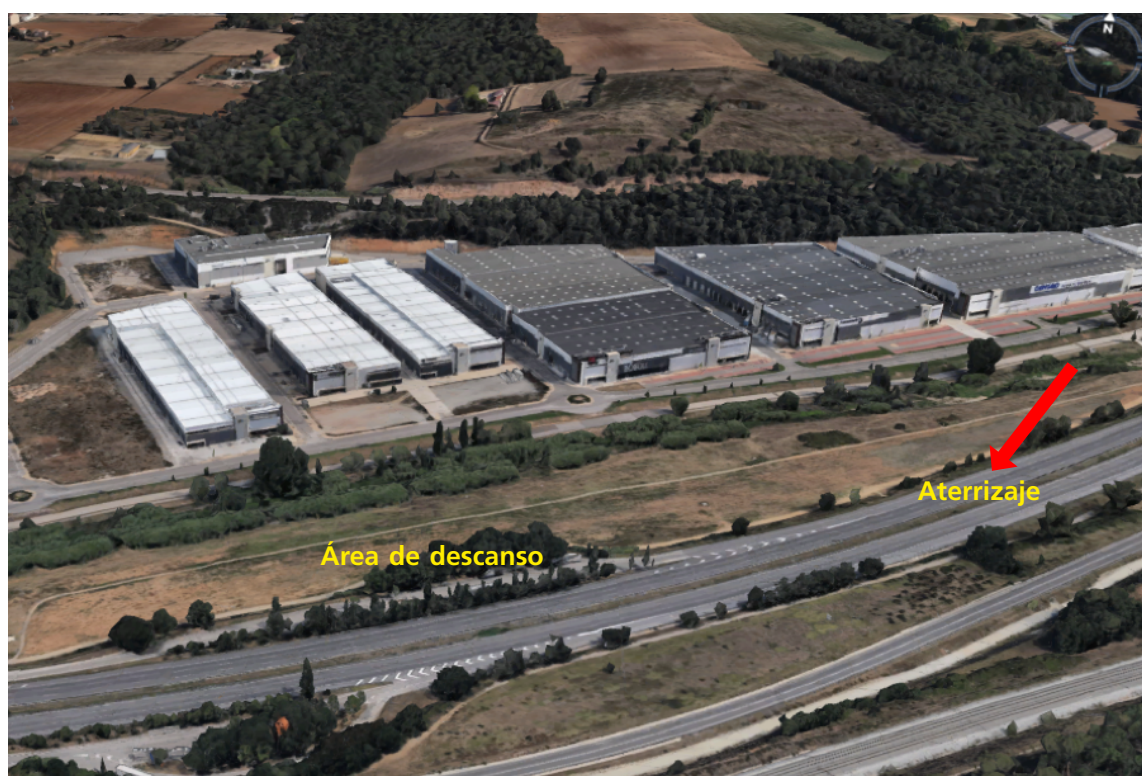
Figura 2. Zona donde aterrizó la aeronave

La aeronave aterrizó a la altura del P.K. 122 de la autopista AP-7 en sentido sur, a poca distancia de la salida al área de descanso de Llinas del Vallès y se detuvo en el margen derecho. No sufrió daños y no se desprendió ninguna de sus partes.

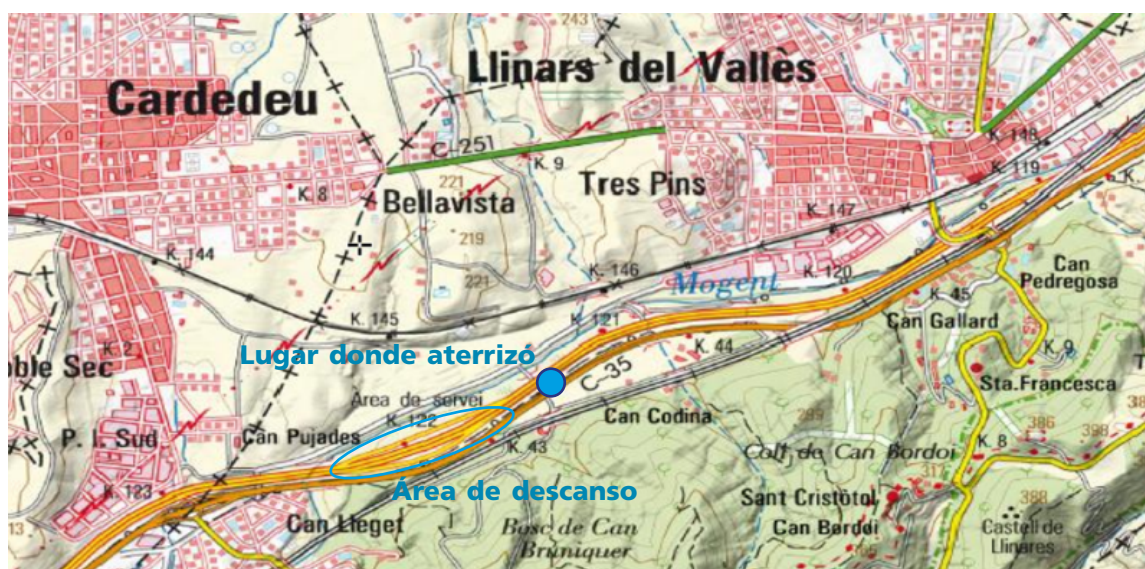
Figura 3. Zona donde aterrizó la aeronave en el mapa cartográfico nacional
