## **Informe técnico A-003/2017**

Accidente ocurrido el día 10 de abril de 2017, a la aeronave Boeing 757-200 operada por Jet2.com, matrícula G-LSAI, durante la maniobra de aterrizaje en el aeropuerto de Alicante-Elche

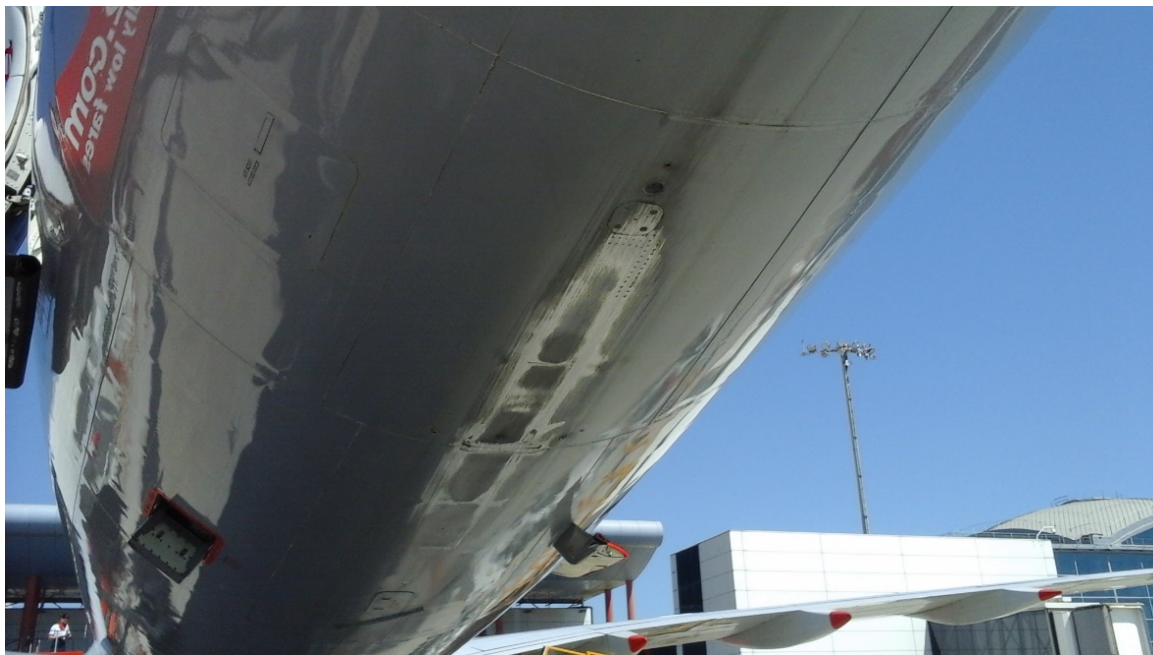
La aeronave golpeó la pista 10 del aeropuerto de Alicante-Elche con la parte inferior de la zona de cola. Se produjeron daños abrasivos en la parte inferior del fuselaje, en la sonda de drenaje de aguas residuales de la zona trasera y en la antena VHF situada en la parte inferior trasera. Adicionalmente se detectaron daños en la mampara separadora de la bodega de carga trasera.

Figura 1. Daños en la parte inferior trasera del fuselaje.

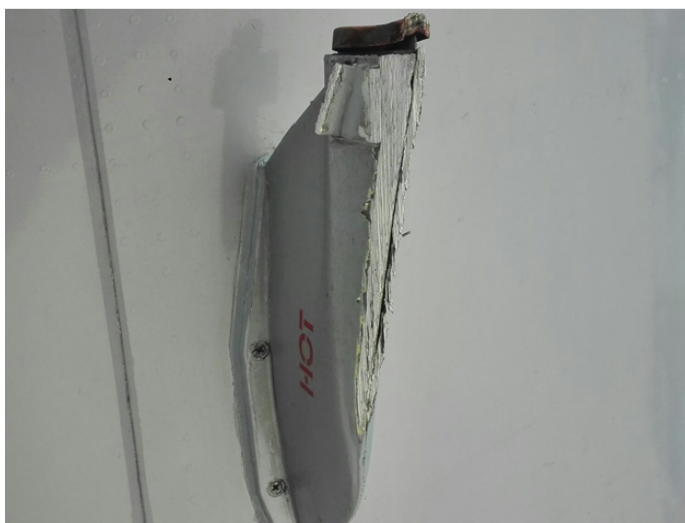
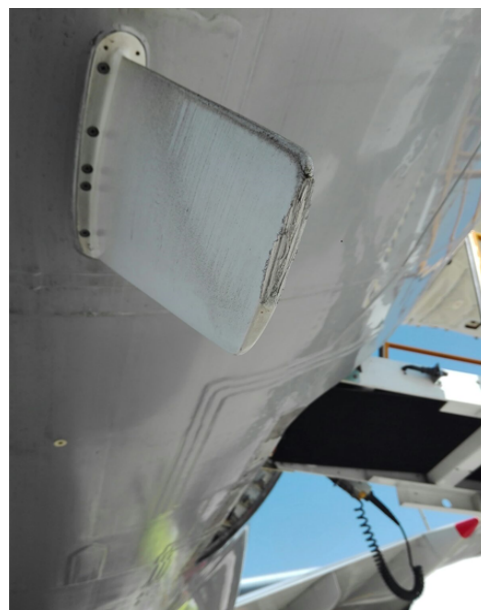
Figura 2. Detalle de daños en antena VHF y sonda de drenaje.

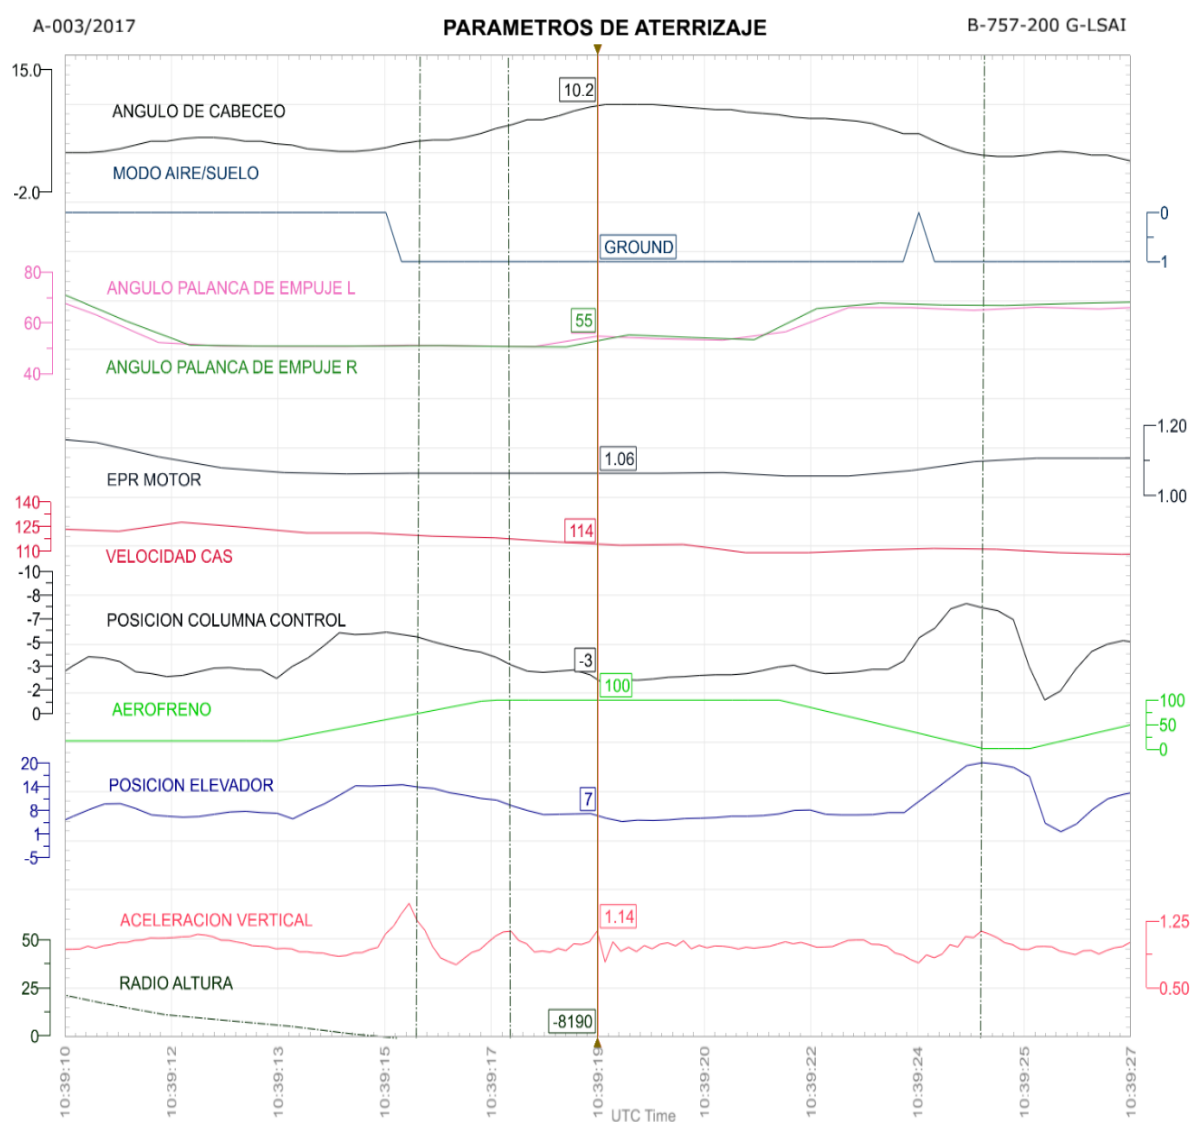
Figura 3. Parámetros relevantes durante el aterrizaje.

A las 10:38:55, cuando la aeronave descendía a través de 100 ft de radio-altitud, se registró una acción sobre la columna de control que resultó en un incremento de 3° del ángulo de cabeceo estableciéndose en un valor entre 3-4°. Este incremento en la actitud de cabeceo redujo el régimen de descenso de 600 a 300 fpm, y la velocidad aerodinámica computada disminuyó por debajo de la seleccionada de 130 kt.

A las 10:39:07 a través de 48 ft de radio-altura se registró una acción adicional sobre la columna de control que incrementó el ángulo de cabeceo hasta un valor de 6°.

El aterrizaje ocurrió a las 10:39:16 con una actitud de cabeceo de 5° y una velocidad computada de 119 kt registrándose una aceleración vertical de 1.45 G. El viento registrado fue de 095° con 8 kt de intensidad.

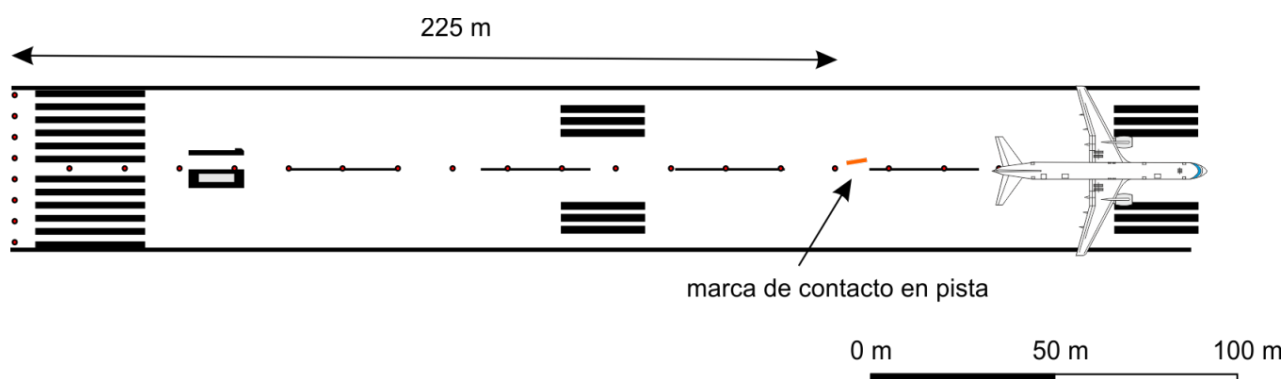
La aeronave impactó con el pavimento de la pista 10 del aeropuerto de Alicante-Elche con la parte inferior del cono de cola. El arrastre (uno nada más) se produjo entre las balizas 15 y 16 de eje de pista (ninguna de las dos resultó dañada) a unos 2 m de la primera y ligeramente a la izquierda del eje de la pista.

La longitud de la huella dejada sobre el pavimento fue de 4 m.

Figura 4. Croquis de marcas en la pista.
