## **Informe técnico A-007/2017**

Accidente ocurrido el día 13 de mayo de 2017, a la aeronave Cessna T-188C Ag Husky, matrícula EC-ENC, operada por SAASA, en las proximidades de la pista eventual El Reboso – Puebla del Río (Sevilla)

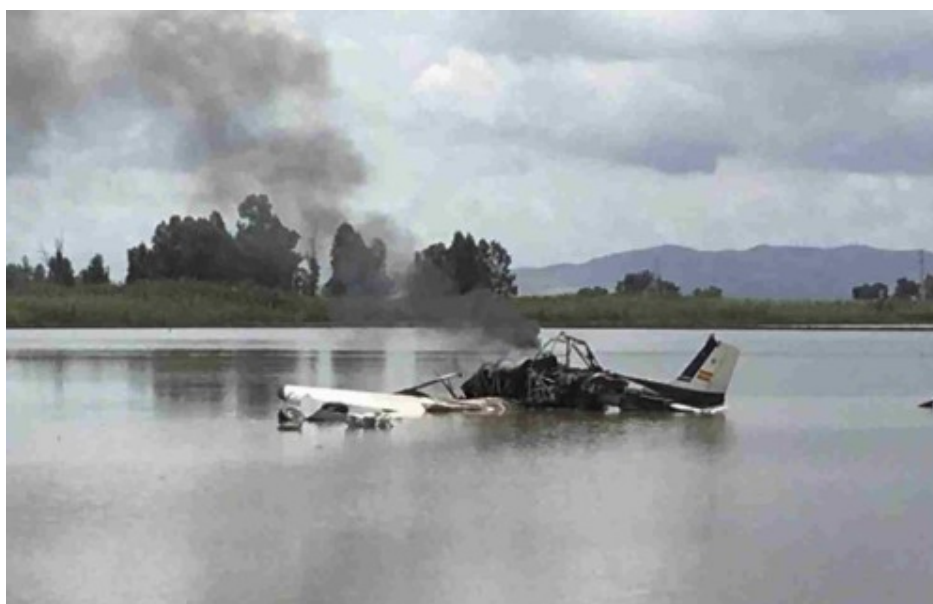
Figura 1. Posición y estado de la aeronave minutos después del suceso.

La aeronave sufrió daños en el tren de aterrizaje, conjunto motor-hélice, parte inferior de los planos y deformación lateral en el empenaje de cola por la toma fuera de campo y en un terreno blando. A estos daños se unen los mayores daños producidos por el fuego posterior iniciado sobre los restos, que afectó a la casi totalidad de la aeronave, con la excepción del empenaje y la parte exterior de los planos.

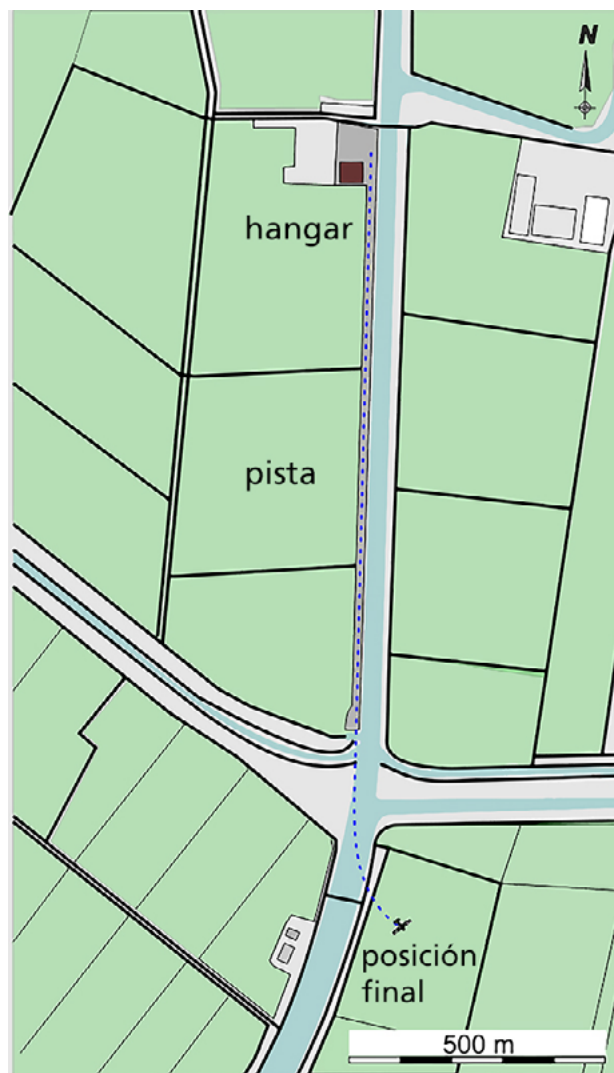
Figura 2. Croquis de situación.

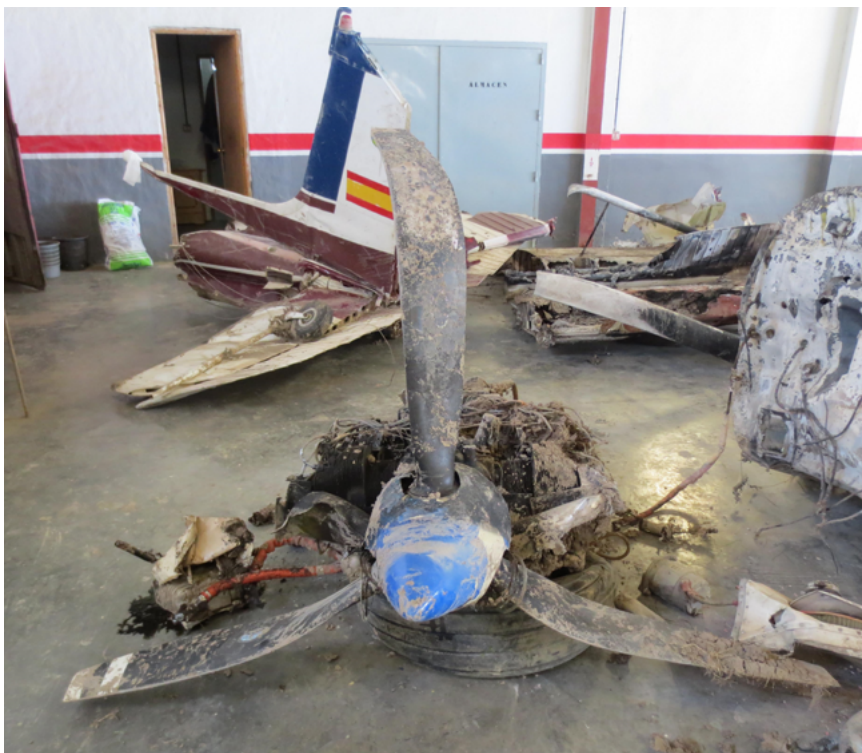
La hélice permanecía unida al cigüeñal, sin daños aparentes, y giro libre y sin fricción. Las tres palas presentaban los siguientes daños: la pala nº 1 rotura de su raíz y deformación suave radial desde su primer tercio; la pala nº 2 deformación suave hacia atrás en su tercio exterior y la pala nº 3 deformación muy suave apenas perceptible.

**Figura 3.** Estado de la hélice tras el evento.
