**COMISIÓN DE  
INVESTIGACIÓN  
DE ACCIDENTES  
E INCIDENTES DE  
AVIACIÓN CIVIL**

## **Informe técnico IN-008/2017**

Incidente ocurrido el día 10 de junio de 2017, a la aeronave PIPER PA-28-151, matrícula EC-HPN, en el aeródromo de Casarrubios del Monte (Toledo)

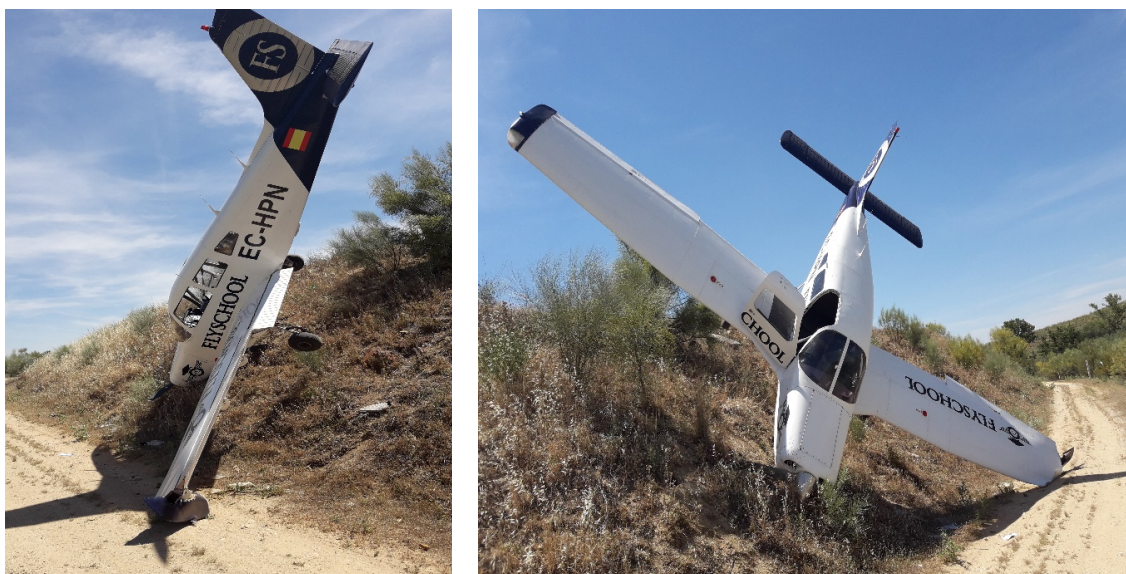
**Figura 1.** Vista frontal y lateral derecha de la aeronave

La aeronave resultó con daños menores localizados en el tren de morro, tren principal izquierdo y extremo del semiala izquierda.

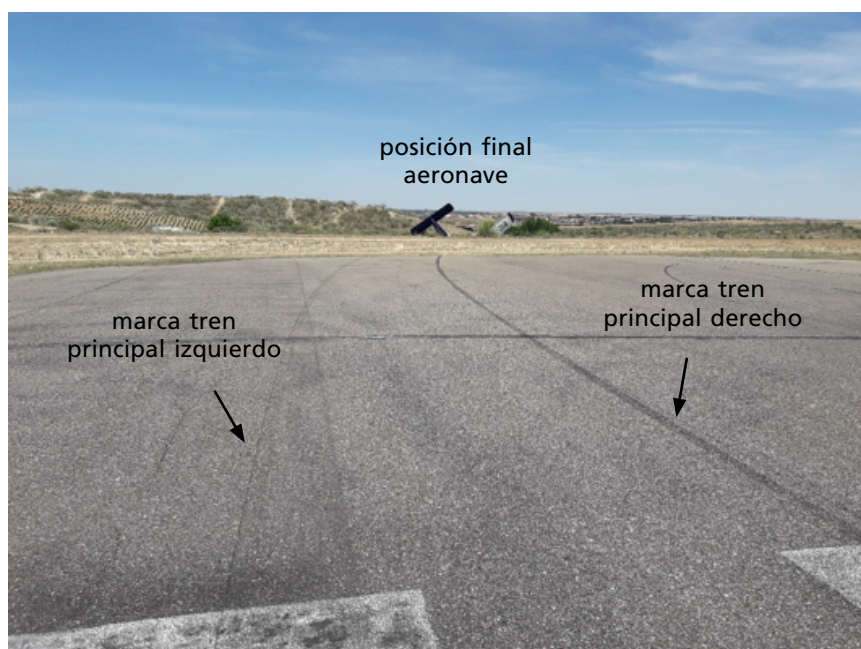
El instructor intentó realizar el aterrizaje ajustándose a la cabecera de la pista. No lo consiguió y, según su declaración, el contacto se produjo más adelante. Una vez en tierra, aplicó tres veces los frenos (pisando y soltando), y en la tercera ocasión, los frenos se bloquearon por completo. Viendo que la aeronave todavía tenía velocidad y que la pista se acababa, intentó desviar el avión a la derecha. No pudieron detener la aeronave y finalmente ésta cayó por el terraplén que existe al final de la pista 08, quedando en el mismo en una posición de picado muy pronunciado pero sin llegar a capotar (figuras 1 y 2).

**Figura 2.** Posición de la aeronave respecto a la pista y marcas en la pista

La aeronave quedó situada en una actitud de picado muy pronunciado al detenerse en el talud. Los únicos puntos de contacto de la aeronave con el terreno eran tres:

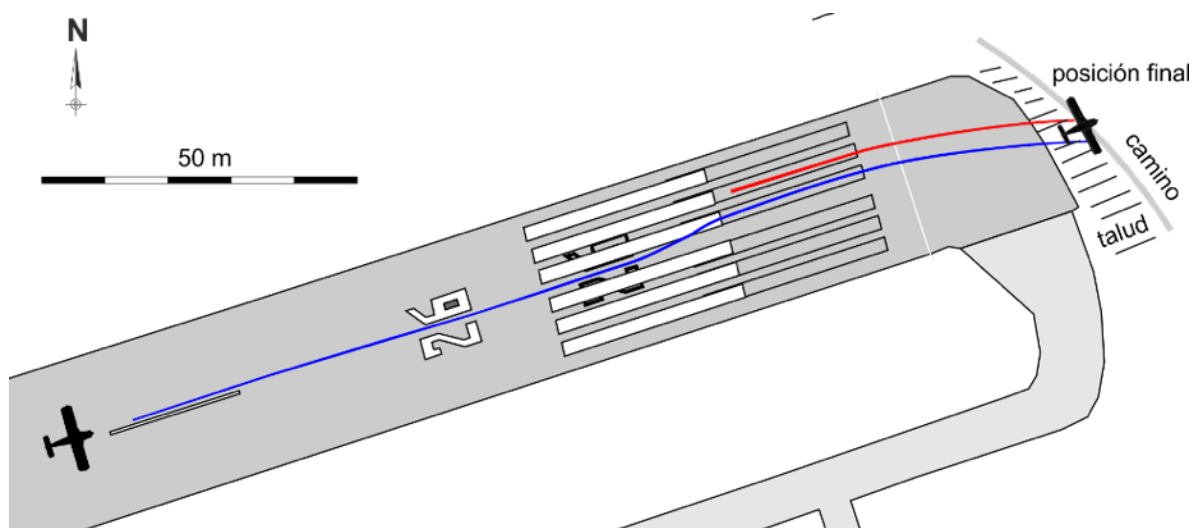
- El tren principal derecho: la marca se estrechaba y se agrandaba. Apareció 65 m antes del comienzo de las señales de final de pista. Se encontraba a la izquierda de la señal de eje de pista y describía un viraje hacia la izquierda primero y luego hacia la derecha.
- El tren principal izquierdo: la marca se estrechaba y agrandaba. Apareció 5 m detrás de la finalización de las señales de final de pista. Es decir, esta marca apareció 95 m después de aparecer la primera marca del tren principal izquierdo.
- Ambas marcas transcurrían paralelas y separadas entre sí 3 m<sup>12</sup>. La marca de ambos trenes continuaba por el terreno de tierra al final de la pista hasta la posición donde quedó detenida la aeronave.

**Figura 3.** Marcas en la pista dejadas por el tren derecho (azul) y tren izquierdo (rojo)

- Los puntos donde recordaba que se produjo el contacto de la aeronave con la pista y el bloqueo de frenos se muestra en la figura 3.
- Cuando despegaron había 30-31°C en Cuatro Vientos.

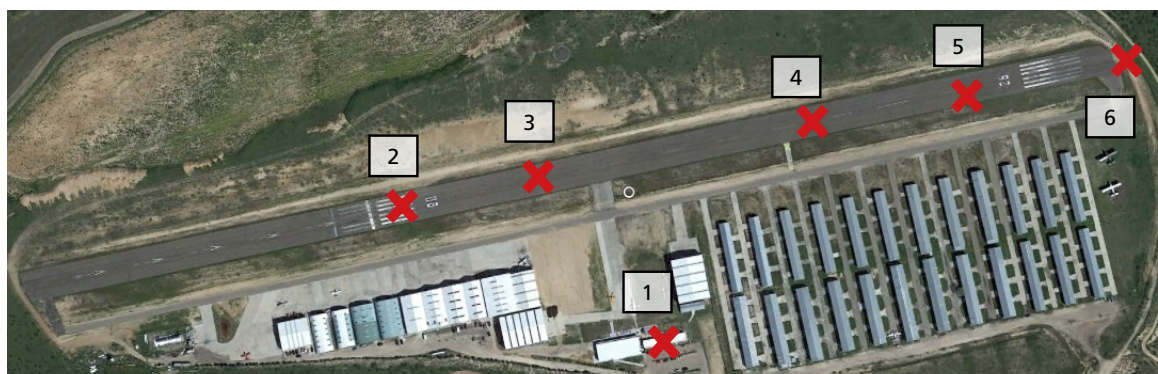
En la figura 4 se muestra la ubicación del testigo (1, a 230 m de la cabecera, medidos sobre la pista), la posición en la que el alumno recordaba haber realizado la toma de contacto (2), la posición en la que instructor recordaba haber hecho la toma de contacto (3, a 130 m de la cabecera), la posición en que el instructor recordaba que se produjo el bloqueo de los frenos (4, a 380 m de la cabecera), la ubicación de la aparición de las marcas dejadas por el tren principal en la pista (5, a 520 m de la cabecera) y la posición final de la aeronave (6).

**Figura 4.** Ubicación de marcas en la pista, del testigo y zonas de contacto (según la tripulación)
