**COMISIÓN DE  
INVESTIGACIÓN  
DE ACCIDENTES  
E INCIDENTES DE  
AVIACIÓN CIVIL**

## **Informe técnico A-016/2017**

Accidente ocurrido el día 5 de agosto de 2017, a la aeronave Piper PA-18-150, matrícula EC-JBP, en el aeropuerto de Sabadell (Barcelona)

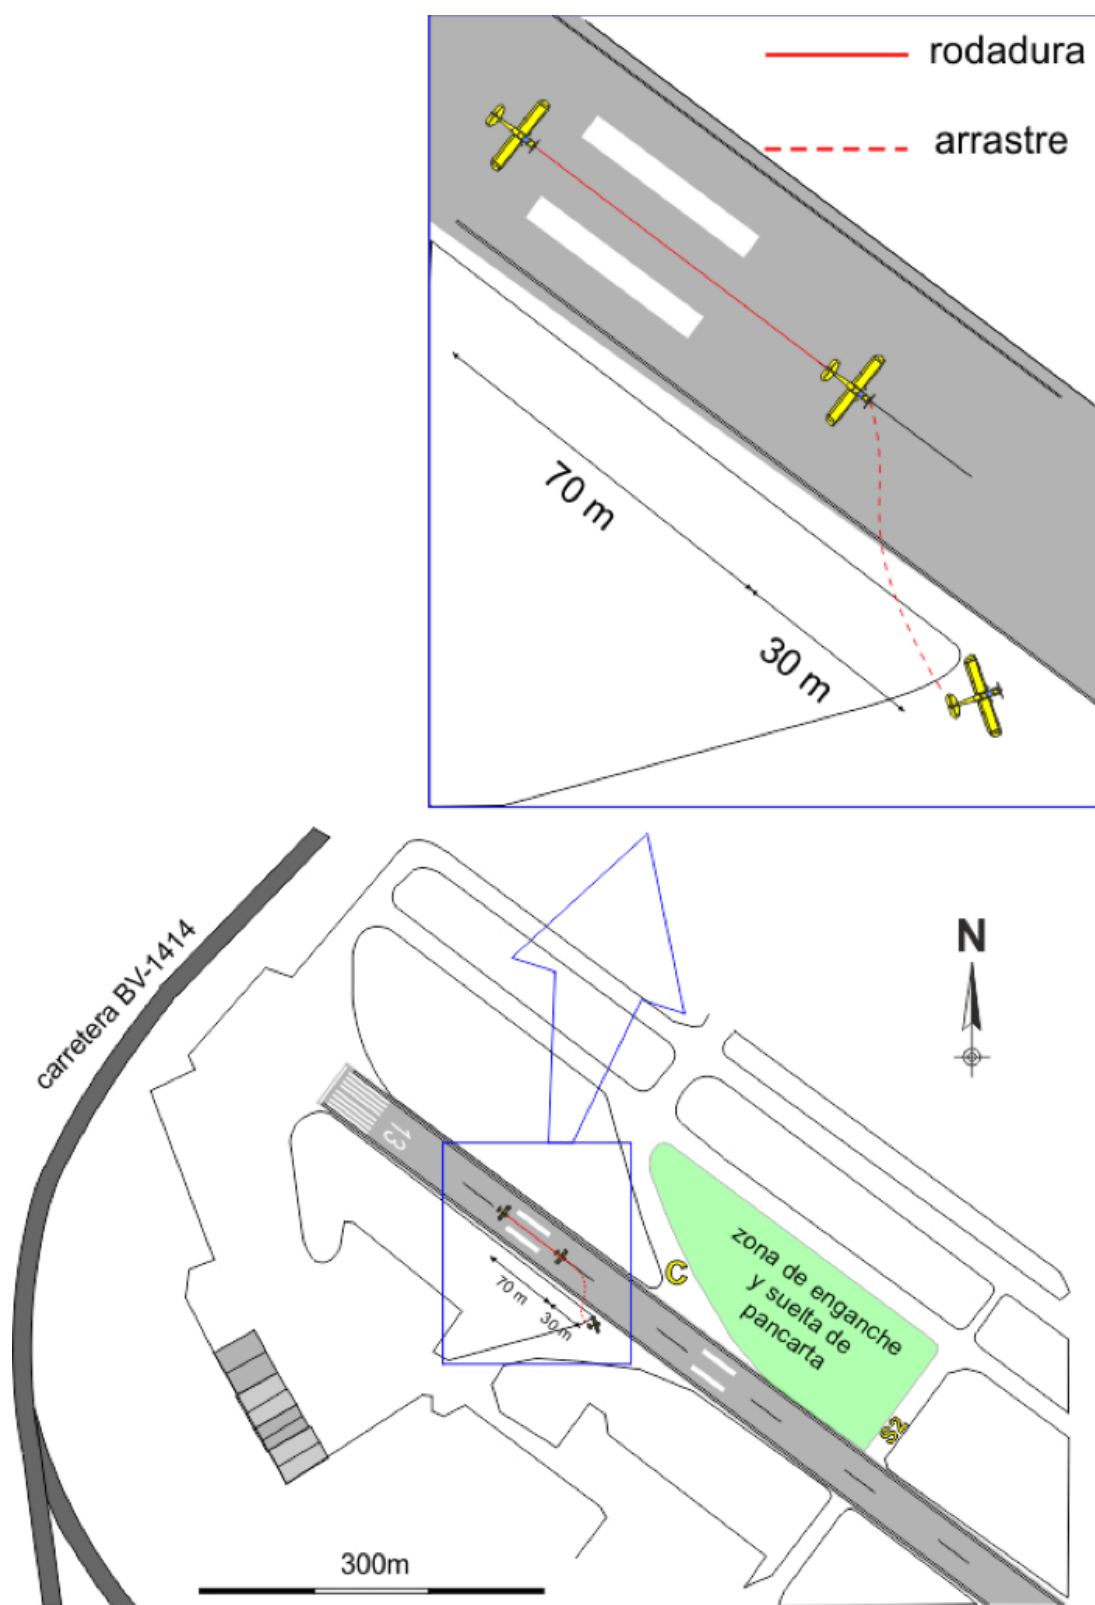
Después de rodar alrededor de 70 m, la rueda izquierda del tren principal colapsó propiciando que la punta del plano izquierdo contactase con el suelo. A partir de entonces la aeronave se fue arrastrando durante aproximadamente 30 m, desviándose progresivamente hacia la derecha hasta llegar a salir a la zona de parterre, momento en el que la aeronave giró bruscamente a la izquierda para acabar deteniéndose en la zona asfaltada de la salida B de pista.

**Figura 1.** Croquis de situación de los restos y trayectoria sobre el terreno de la aeronave

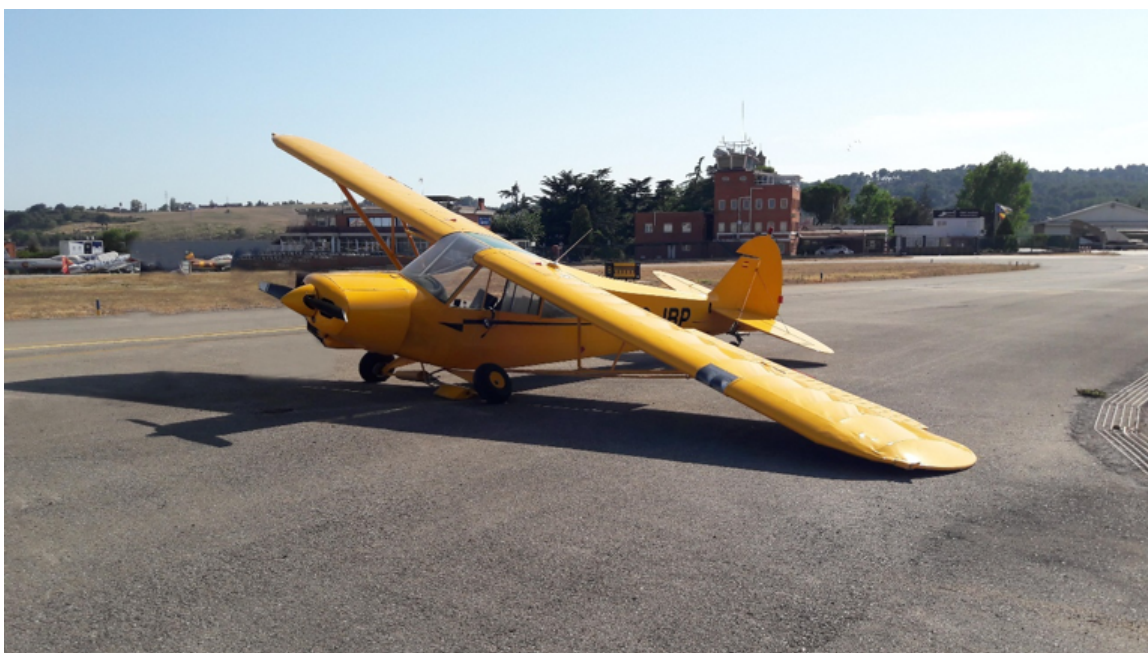
El ocupante resultó ileso y la aeronave con daños importantes en la hélice, punta de plano izquierdo y pata izquierda de tren principal.

**Figura 2.** Situación final de la aeronave

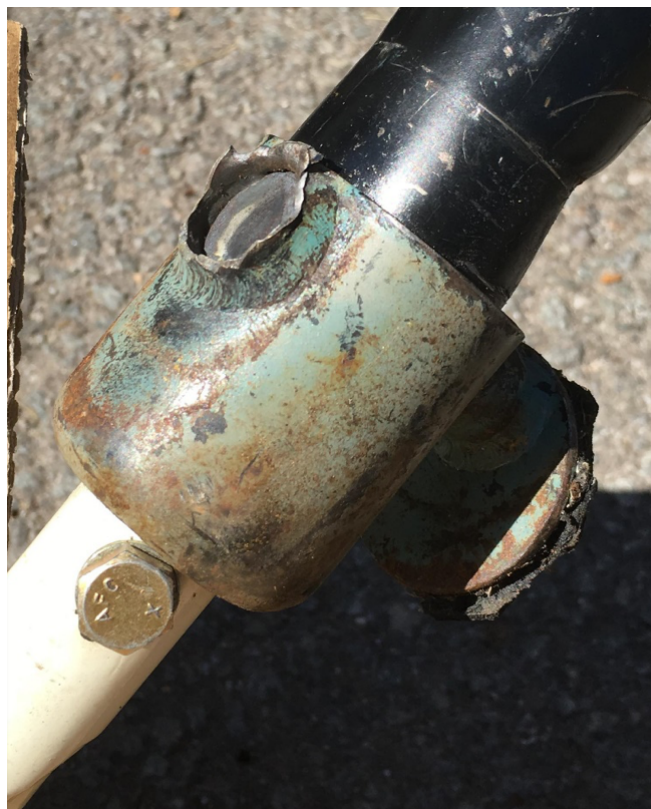
Una de las orejetas del tramo largo de la riostra de la pata izquierda del tren de aterrizaje se encontraba rota.

**Figura 4.** Detalle rotura de orejeta de riostra izquierda del tren principal

Tal y como se pudo comprobar, la orejeta del tramo largo de la riostra de la pata izquierda del tren de aterrizaje estaba rota, lo que motivó que una de las gomas amortiguadoras quedase fuera de uso, resultando insuficiente la función de una sola goma amortiguadora para mantener retraída la posición de la estructura del tren de aterrizaje.

Queda claro que la aeronave impactó fuertemente con la pista con el tren de aterrizaje principal, y es muy probable que lo hiciese en una posición no del todo estable y que ese impacto fuese soportado sobre todo y en primer término por la pata izquierda del tren principal. Todo ello sería congruente con la rotura de una de las orejetas de la riostra izquierda.

El accidente sobrevino como consecuencia del impacto violento del tren de aterrizaje durante la toma, como consecuencial del cual se rompió una de las orejetas que sirven de alojamiento a las gomas amortiguadoras de las riostras que componen el tren de aterrizaje.

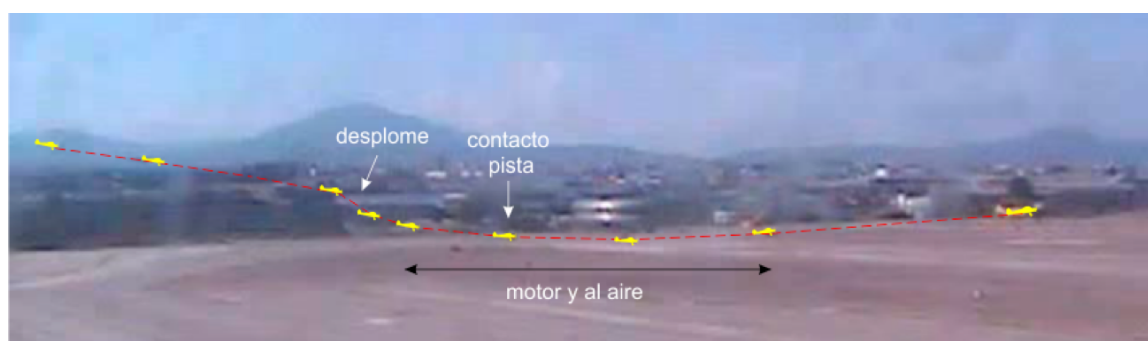
En relación con la aproximación final de la primera toma se observa una aproximación tendida a baja altura, en cuyo tramo final disminuye súbitamente la altura de la trayectoria de descenso llegando a realizar la toma de contacto con la pista antes de la señal de umbral.

**Figura 6.** Trayectoria de aproximación 1ª toma

Según lo manifestado por el piloto, y según se pudo observar en los vídeos de las cámaras del aeropuerto, durante el último tramo de la primera aproximación final llevada a cabo, la trayectoria de la senda que se estaba realizando sufrió una disminución repentina de altura que motivó que la aeronave contactara con la pista antes de la señal de umbral y a una velocidad excesiva, no pudiéndose determinar si ello obedeció a una cizalladura o a una maniobra, deliberada, por parte del piloto. Aunque ninguna aeronave notificó verse afectada por condiciones de cizalladura, las condiciones meteorológicas reinantes en el momento del accidente con vientos variables en torno al sur y temperatura en el entorno de los 36° C, son perfectamente congruentes con la existencia de fenómenos de cizalladura.
