Informe técnico IN-017/2017

Incidente grave ocurrido el día 8 de agosto de 2017, a las aeronaves Boeing B787-900, matrícula N825AA, y Cessna 172-M, matrícula EC-IEO, en el TMA de Madrid

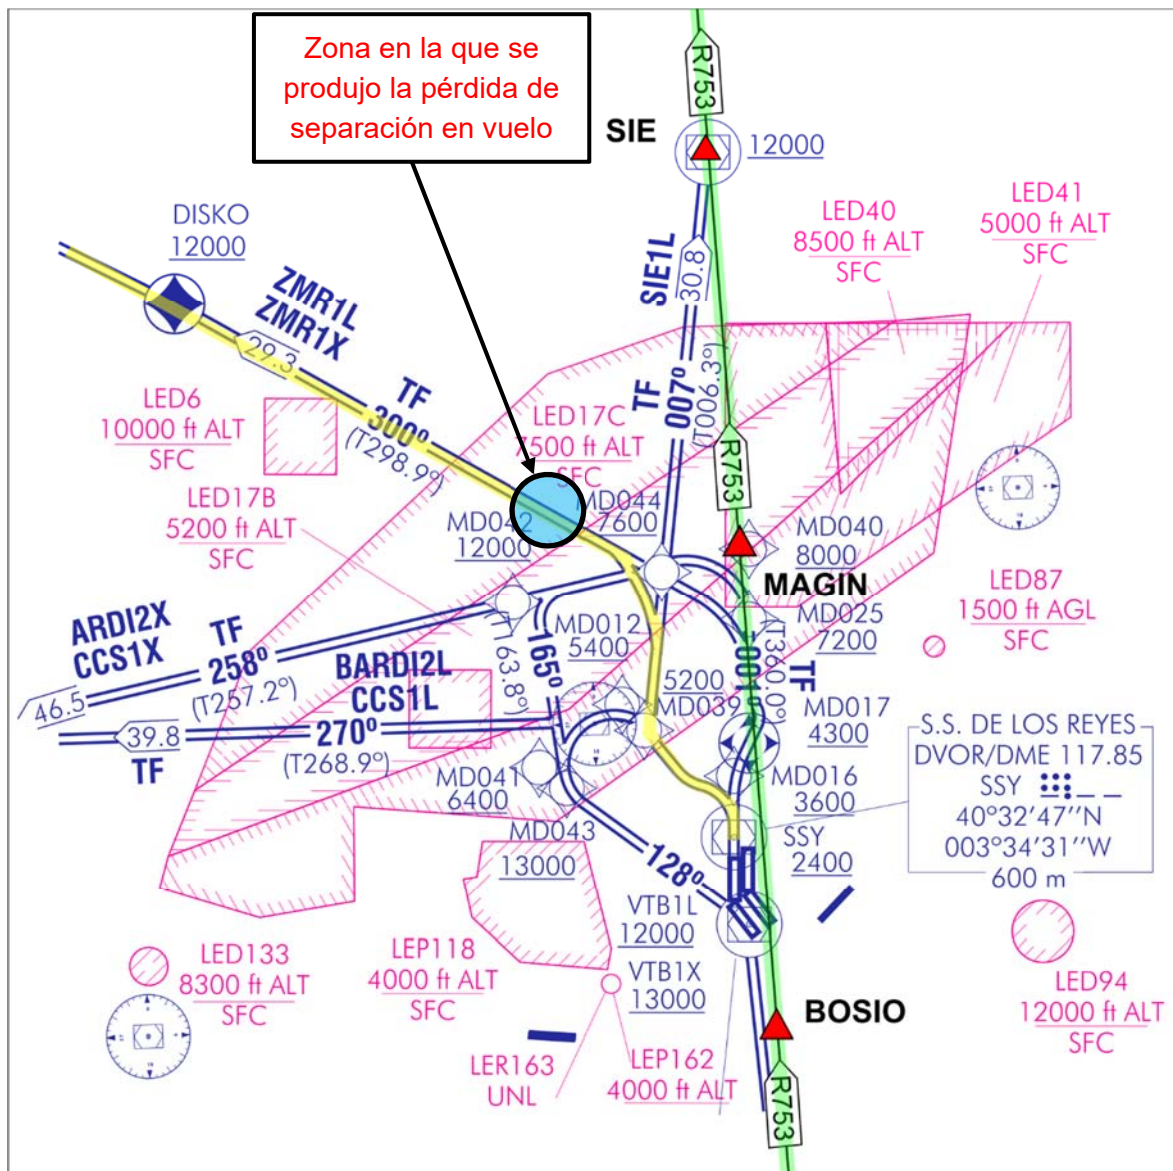
Figura 1. Recorte de la carta P-RNAV de salida normalizada de vuelo por instrumentos, pista 36L diurno, en la que se han destacado en color amarillo la ruta planificada y seguida por la aeronave AAL37 y en color verde la ruta indicada en el plan de vuelo de la aeronave ACR31, además de indicarse la zona en la que se produjo la pérdida de separación con un círculo azul bordeado en negro

A fin de tener ambas rutas sobre una misma carta, la parte inicial de la ruta instrumental de la aeronave ACR31 se ha representado sobre carta RNAV de salida normalizada de vuelo por instrumentos de la pista 36L de la figura 1. Los tres primeros puntos de la ruta, BOSIO, MAGIN y SIE, se han indicado mediante triángulos de color rojo, y la ruta propiamente dicha se ha resaltado en color verde.

Había sido autorizada a ascender a FL240 siguiendo el procedimiento de salida normalizada por instrumentos (SID) ZMR1L (coloreada en amarillo en la figura 1).

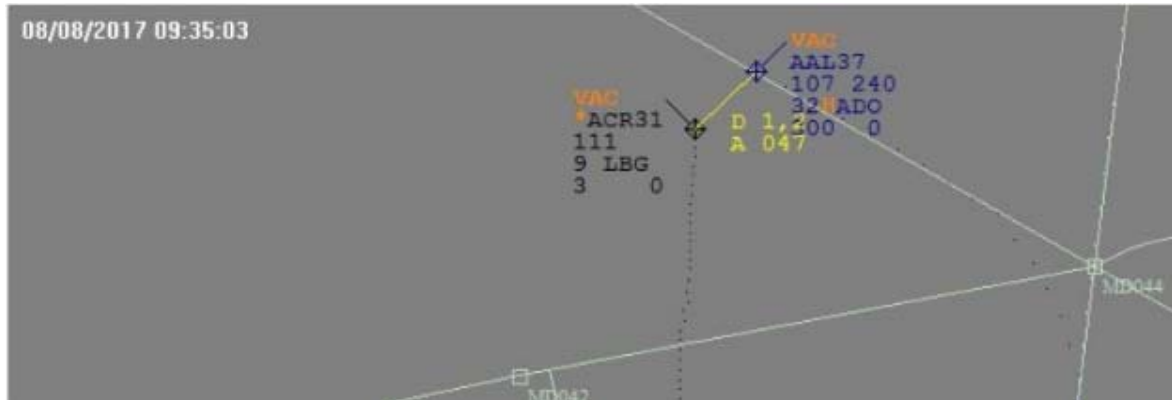
Figura 2. Imagen del instante de separación mínima entre las aeronaves

La separación mínima entre ambas aeronaves durante el evento se produjo a las 09:35:03 h y su magnitud fue de 1,2 NM en horizontal y 400 ft en vertical (ver figura 2).

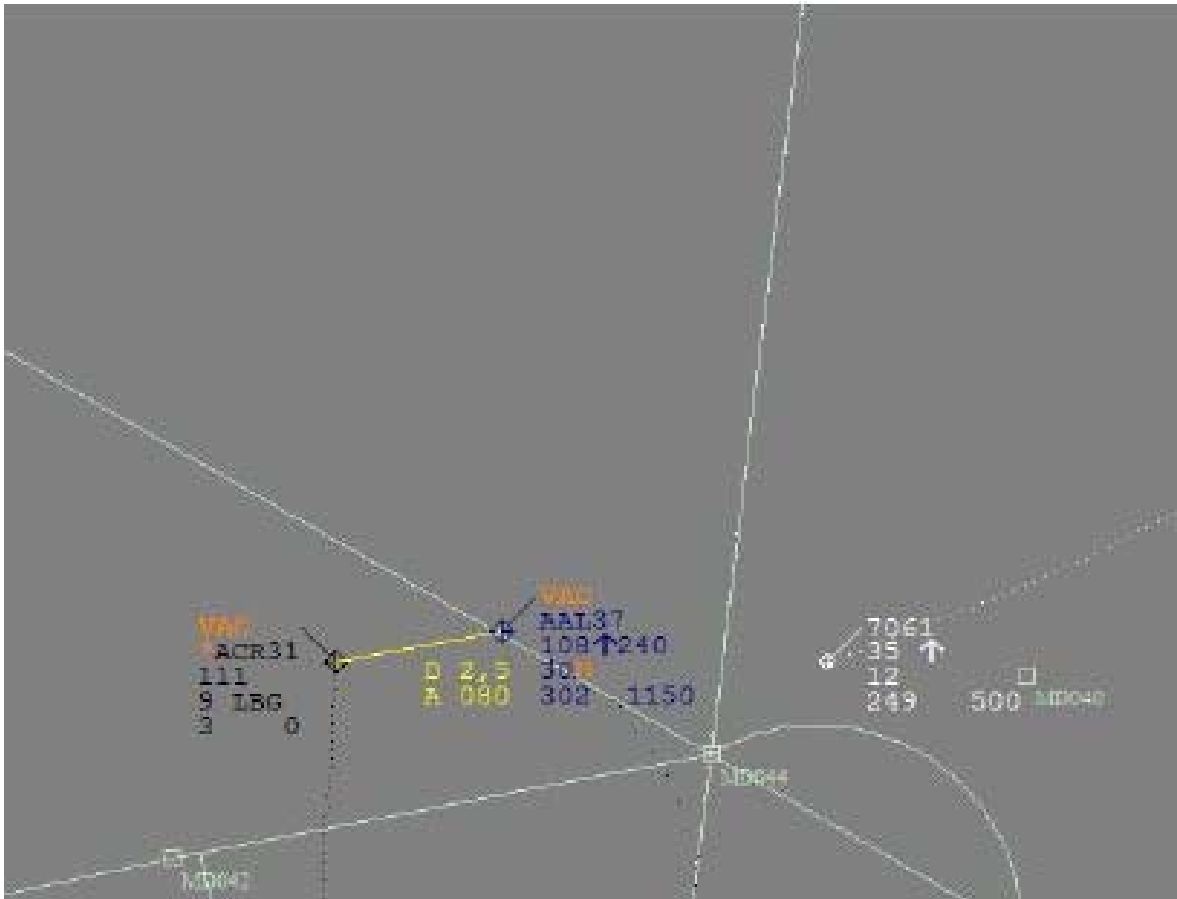
Figura 5. Imagen del instante en que se activó la alerta de conflicto VAC

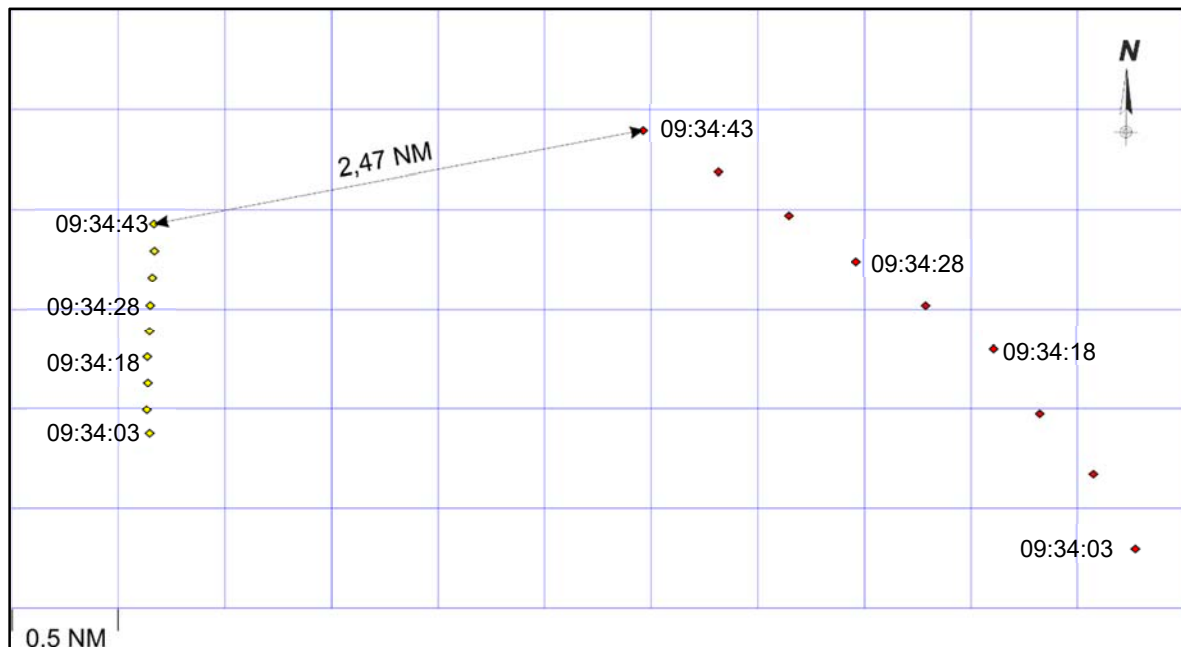
La figura 7 contiene un gráfico con la representación de los blancos radar de ambas aeronaves durante ese periodo de tiempo. En color amarillo y a la izquierda están los blancos de la ARC31, en tanto que a la derecha y en color rojo los del AAL37. El periodo de tiempo que hay entre blancos radar es de 5 s. Como puede apreciarse en dicha figura, a partir del blanco de las 09:34:18 h, la trayectoria de la aeronave AAL37 ya fue rectilínea.

Figura 7. Blancos radar de las aeronaves ACR31 (color amarillo) y AAL37 (color rojo) en el intervalo de tiempo comprendido entre las 09:34:03 UTC y las 09:34:43 UTC

Incluso, la parte de trayectoria anterior, aunque curva, es bastante suave y muestra una clara convergencia con la trayectoria de la aeronave ACR31. Ha de tenerse en cuenta, además, que la trayectoria de la aeronave AAL37 seguía el procedimiento estándar de salida que le había sido asignado y que figuraba en el plan de vuelo, por lo que el sistema tenía información sobre las posiciones futuras de esta aeronave, adicional a la meramente derivada del pronóstico lineal.
