**COMISIÓN DE  
INVESTIGACIÓN  
DE ACCIDENTES  
E INCIDENTES DE  
AVIACIÓN CIVIL**

## **Informe técnico A-018/2017**

Accidente ocurrido el día 15 de agosto de 2017, a la aeronave Piper PA-36-375, matrícula EC-EHB, operada por Martínez Ridao Aviación, en el término municipal de Vejer de la Frontera (Cádiz)

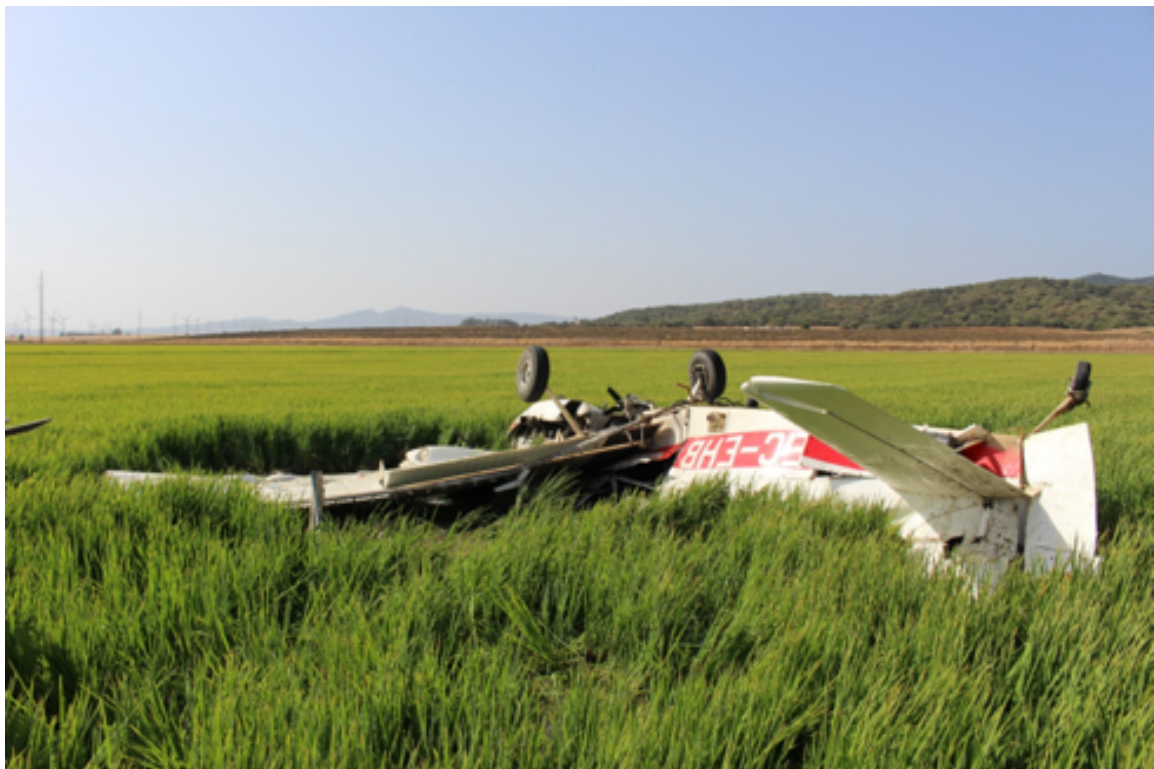
**Ilustración 1.** Situación de la aeronave tras el impacto con la cigüeña

En la siguiente figura se observa cómo quedó la aeronave tras el impacto con la cigüeña:

Debido al choque con la cigüeña y al posterior impacto con el terreno, la aeronave experimentó los siguientes daños:

- 1.- En la cabina hubo daños estructurales con deformaciones y rotura de los cristales de ambas puertas de acceso.
- 2.- Ambos planos presentaban daños en los largueros, las costillas y el revestimiento al igual que los estabilizadores vertical y horizontal.
- 3.- El fuselaje tenía daños estructurales en diferentes zonas.
- 4.- El motor estaba visiblemente dañado y se envió a inspección.
- 5.- La hélice presentaba daños que la hacían irrecuperable.

Los daños en la aeronave se localizaban en la cabina, ambos planos, los estabilizadores vertical y horizontal, el fuselaje, el motor y la hélice.
