IN-021/2017

INFORME TÉCNICO

Incidente ocurrido a las aeronaves PIPER PA-28-161, matrícula EC-IOT, y Cessna 172, matrícula D-EVOC, el 04 de septiembre de 2017, en el aeropuerto de Jerez (España)

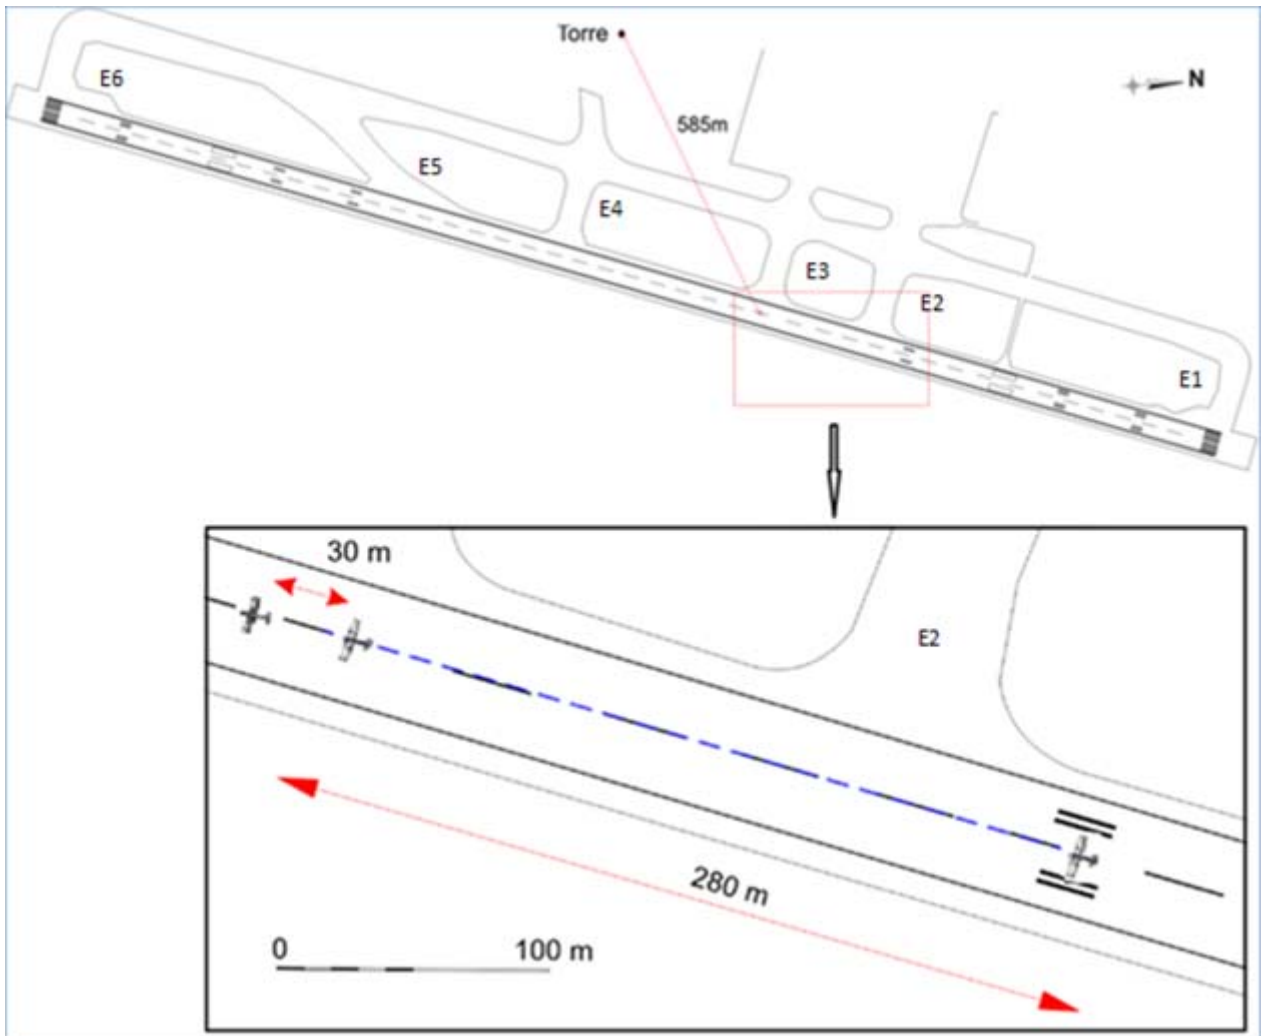
Figura 1. Posición final de las aeronaves

En la Figura 1 se indica la posición final de las aeronaves implicadas en el incidente.

En la imagen inferior de detalle se refleja como la aeronave D-EVOC, tras tomar tierra en la pista 20, se detiene a unos 30 m de la aeronave EC-IOT, que se encuentra a la espera de recibir autorización de despegue.

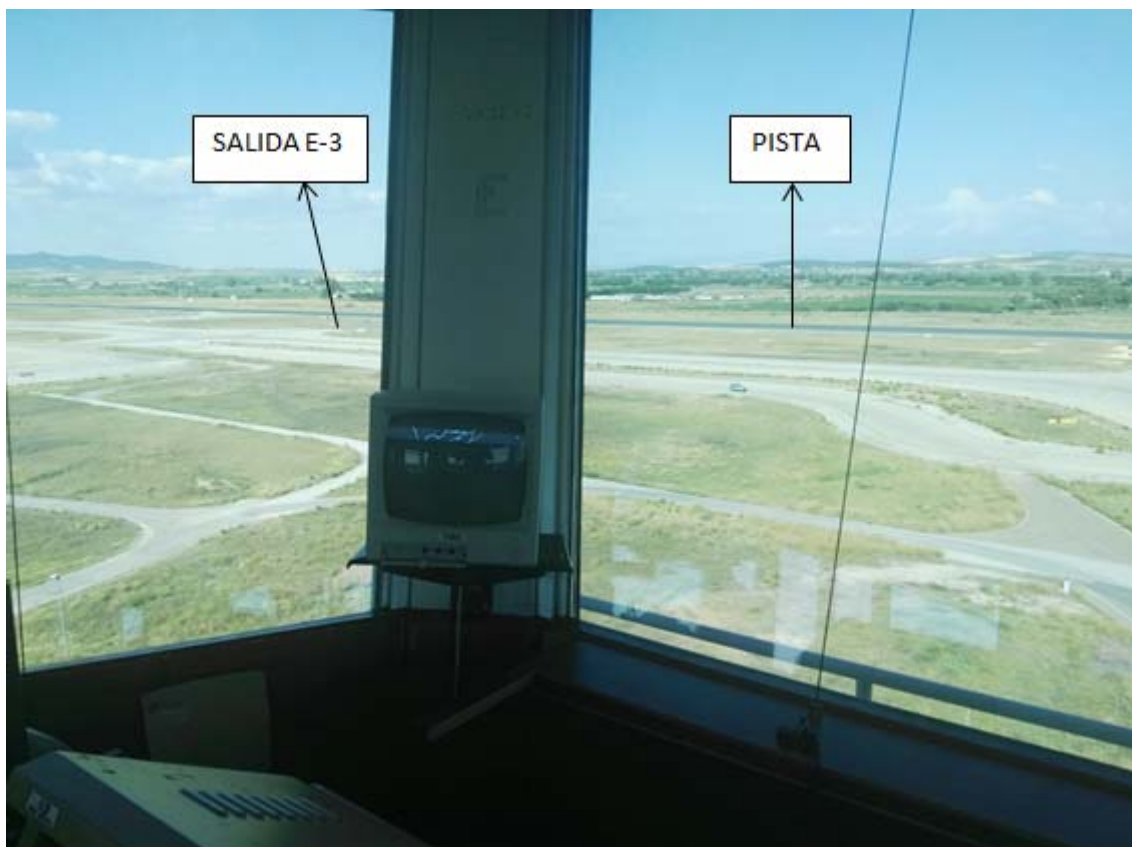
Figura 2. Vista de la pista desde el fanal

La Figura 2 corresponde a la vista desde la posición de control en la que puede observarse el elemento de sujeción o montante del techo del fanal que impide la visión de parte de la pista, y tras el cual se detuvo el tráfico Ayr623, quedando oculto al controlador.

De acuerdo a la declaración del controlador de torre, al alinearse en la pista 20 por E3, el tráfico AYR623 quedó detrás de uno de los montantes de sujeción del techo del fanal, por lo que no era directamente visible desde su posición. Aunque al realizar la inspección visual de pista llegó a moverse a izquierda y derecha para mirar detrás del montante, no llegó a ver la aeronave que permanecía tras la misma a la espera de obtener autorización de despegue. El piloto accedió a la pista 20 por la salida E-3, tal y como se contempla en el acuerdo existente entre la torre y las escuelas de vuelo. Desde la salida E-3 hay disponibles aproximadamente dos tercios de la pista, por lo que al tratarse de un tráfico ligero de escuela éste contaba con distancia suficiente para realizar el despegue. No obstante, dicha intersección, por su posición relativa a la torre, contribuyó a que la aeronave quedara oculta a la vista del controlador por la estructura del fanal.

REC 31/18: se recomienda a Ferronats que adopte las medidas necesarias para mitigar las limitaciones del campo visual del controlador LCL causadas por los montantes de las ventanas del fanal de torre de Jerez.

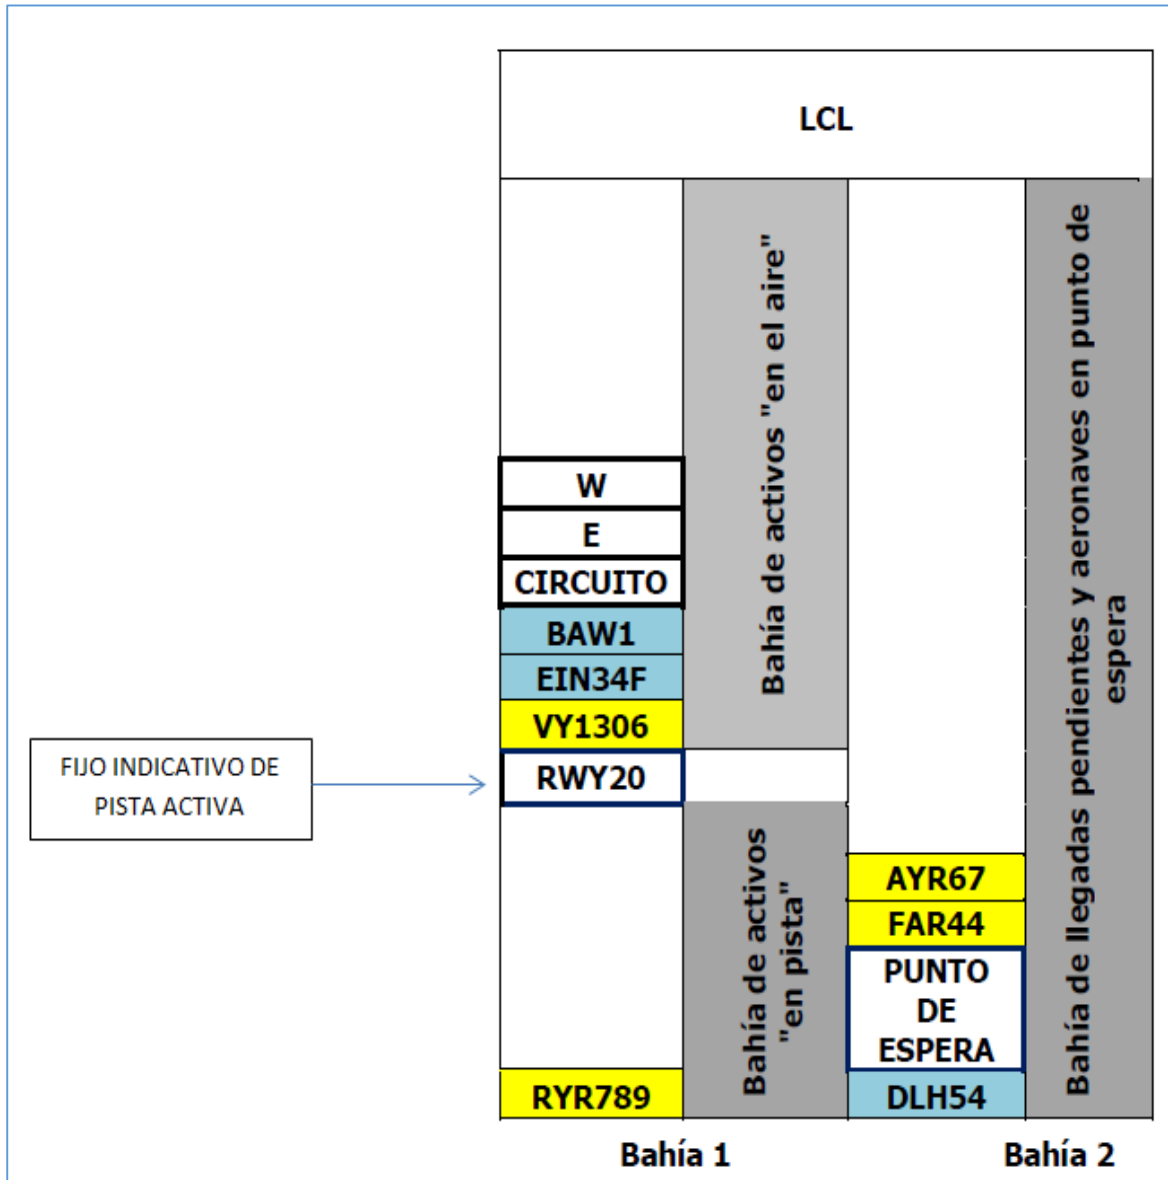
Fig. 3. Bahía de fichas de vuelo en posición de local

Los colores de las fichas corresponden a tráficos de salida en azul y de llegada en amarillo.

La bahía 1 indica la situación de las aeronaves en pista y en el aire, dentro del área de responsabilidad de la dependencia. El fijo de pista indica la pista activa, y las fichas situadas encima del mismo corresponden a tráficos en el aire, ya sean procedentes del Este, Oeste o que estén en circuito. La ficha por debajo del fijo indica el tráfico que ocupa la pista en ese momento.

La bahía 2 muestra las fichas correspondientes a los tráficos que se encuentran en los puntos de espera de pista. Las fichas situadas encima del fijo PUNTO DE ESPERA son las aeronaves pendientes de comunicar con torre. La ficha situada debajo del fijo indica la primera aeronave situada en el punto de espera.

Tal y como indica el manual, bajo el fijo de pista normalmente hay una sola ficha que representa una llegada, salida, sobrevuelo o vehículo autorizado a usar la pista. Si se autoriza a una llegada a usar la pista, no debe haber ninguna ficha bajo el fijo, excepto en caso de tratarse de un sobrevuelo. Puede hacerse una autorización condicional para que una aeronave entre en pista, en cuyo caso su ficha se colocará debajo de la correspondiente a la aeronave cuya operación es prioritaria.
