**COMISIÓN DE  
INVESTIGACIÓN  
DE ACCIDENTES  
E INCIDENTES DE  
AVIACIÓN CIVIL**

## **Informe técnico IN-024/2017**

Incidente ocurrido el día 21 de octubre de 2017 a la aeronave CESSNA 150 con matrícula EC-CUC, operada por Airpilot en el aeropuerto de Madrid Cuatro Vientos

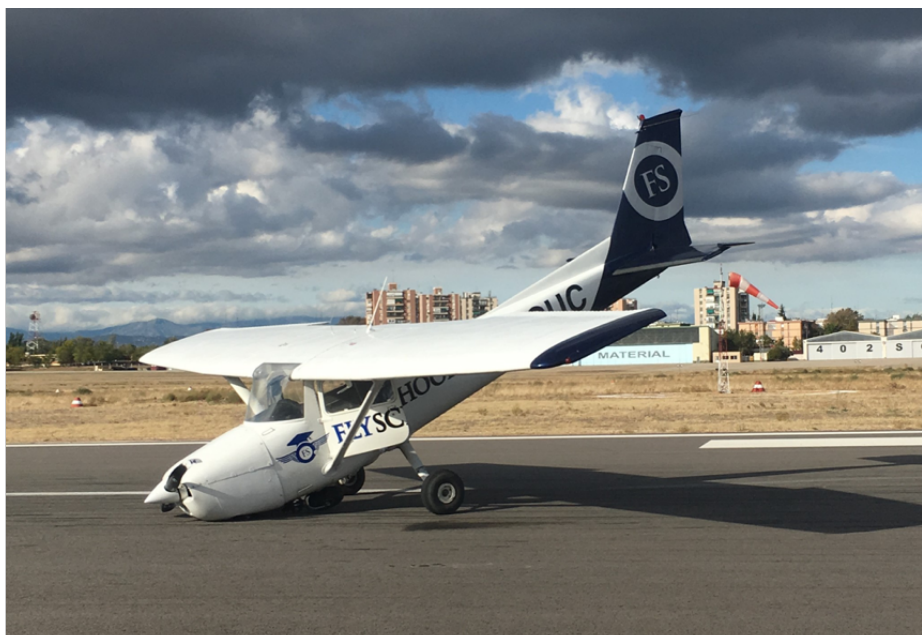
La aeronave tuvo daños menores en la pata delantera del tren y en las puntas de la hélice.

**Figura 1.** Fotografía de la aeronave en el lugar del accidente

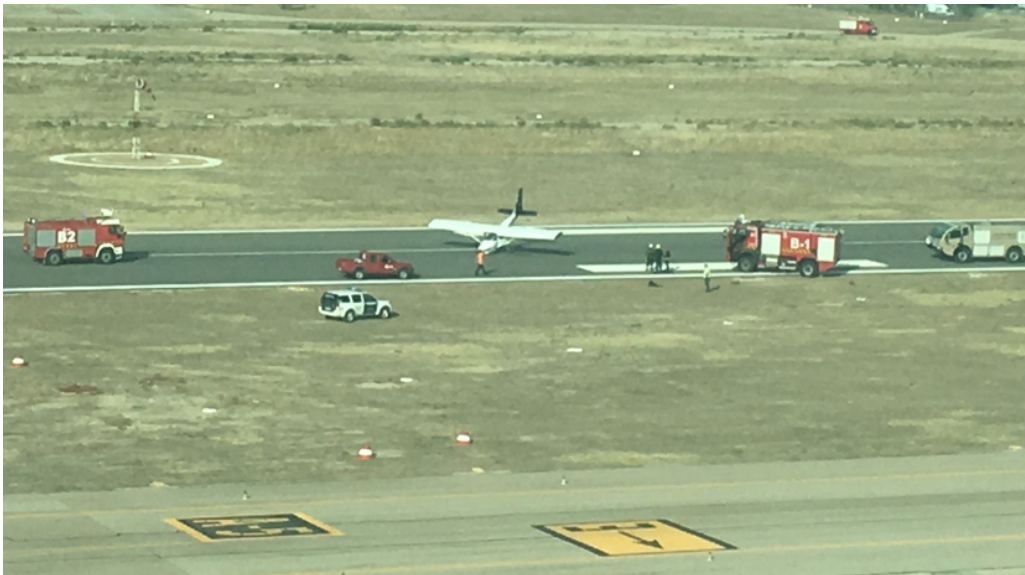
La aeronave recorrió un total de 30 m por la pista desde la primera marca que dejó la hélice hasta que se detuvo.

Los primeros 15,2 m los hizo en línea recta sobre el eje de la pista y el resto, los recorrió virando poco a poco a la izquierda, hasta que se paró, quedando con el eje longitudinal orientado 225° respecto al norte magnético, a la altura del primer cuarto de la pista desde la cabecera 27.

**Figura 3.** Situación de la aeronave en la pista

En la pista había huellas de trece golpes de la hélice separados entre ellos 60 cm.

La rueda delantera colapsó después del último impacto y las palas de la hélice tenían las puntas dobladas ligeramente hacia atrás.
