# Informe técnico

## A-030/2017

Accidente ocurrido el día 15 de Diciembre de 2017, a la aeronave Robinson R 22 Beta, matrícula EC-JSC, en el aeropuerto de Cuatro Vientos (Madrid).

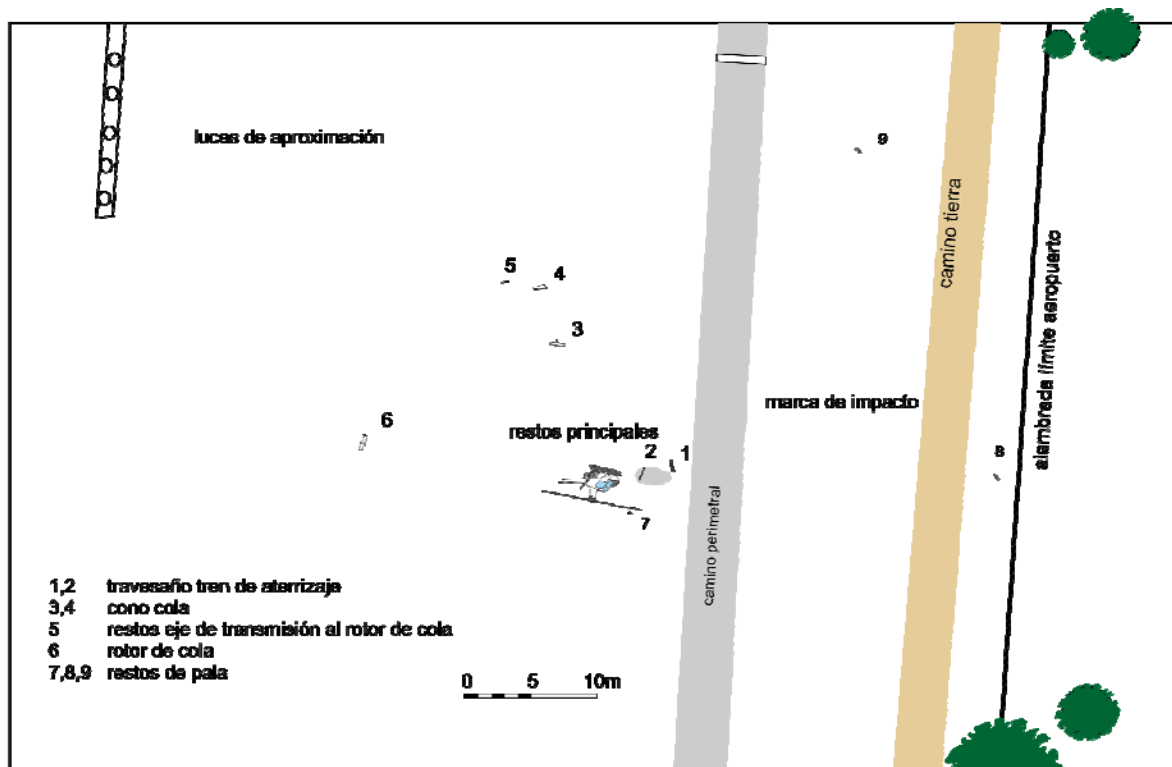
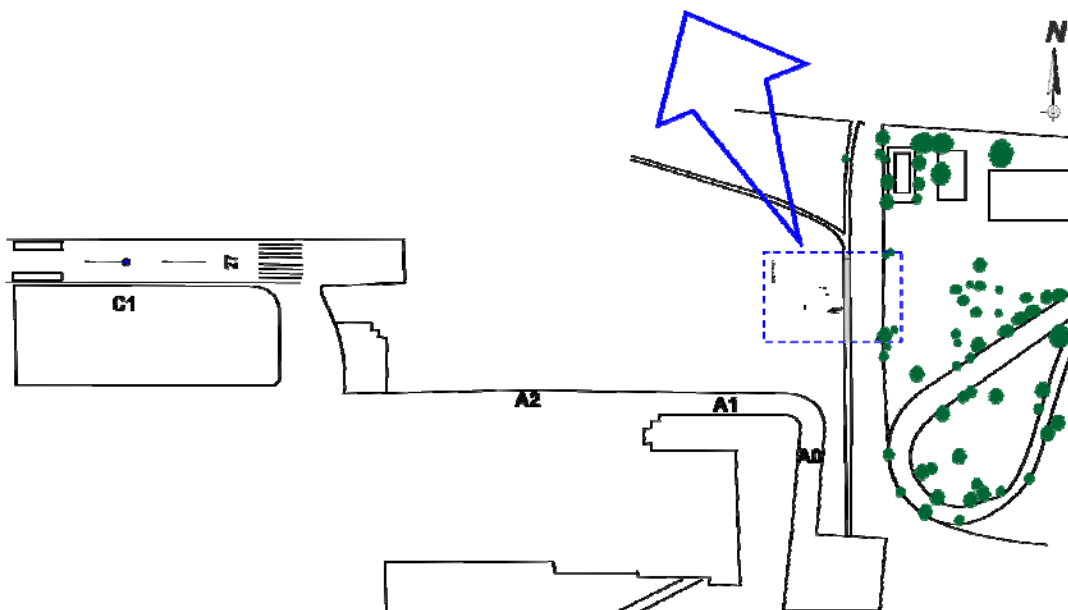
**Fig. 4.- Localización de impacto y diagrama de restos**

El contacto con el terreno se produjo dentro de los límites del aeropuerto, prácticamente en la prolongación del eje de pista, aunque ligeramente a la izquierda según el sentido de aterrizaje, y unos 300 m antes de alcanzar la cabecera de la pista 27.

La aeronave entró en actitud de ligero morro arriba impactando inicialmente con el rotor de cola y la parte trasera de los patines. Ya en el suelo, giró a derechas apoyada sobre su lado derecho hasta quedar prácticamente orientada en sentido opuesto al de la aproximación.

El helicóptero se encontraba localizado al lado de una fuerte huella de impacto sobre el terreno de 4,5 m de longitud por 2 m de anchura con su lado mayor orientado en la misma dirección que la aeronave.

Dentro de los límites de dicha huella se encontraban los dos travesaños del tren de aterrizaje, así como la chapa que cubre el travesaño delantero. Asimismo, había también pequeños fragmentos de material de revestimiento y cristales de cabina.

El tren de aterrizaje estaba totalmente suelto a consecuencia de la rotura de los dos travesaños quedando los montantes de unión de éstos con los patines totalmente abiertos. El patín izquierdo se había roto por detrás del montante trasero, y la parte trasera del patín derecho se encontraba clavada en el terreno.

La parte final del fuselaje de cola se había desprendido fragmentada en tres partes: el rotor de cola (6) y dos trozos del cono de cola (4 y 3), que se encontraban varios metros más allá de los restos principales (ver figura 3). Asimismo, entre los fragmentos desprendidos se encontraba un trozo del eje de transmisión de potencia al rotor de cola (5).

Las dos palas del rotor de cola estaban rotas por impacto, encontrándose los fragmentos desprendidos a unos metros de distancia. Los fragmentos desprendidos se encontraron antes de los restos principales según el sentido de vuelo (nº 8 y 9 de la figura 4).

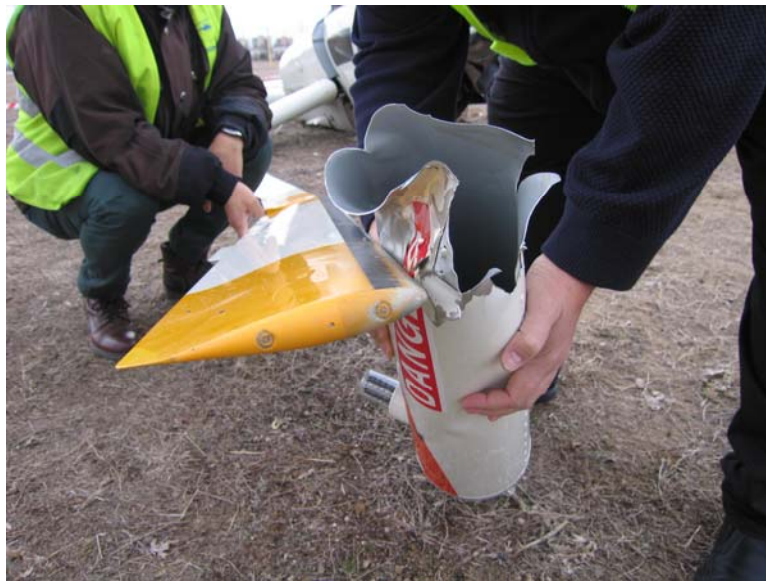
**Fig. 5.- Detalle impacto de pala con cono de cola**

Uno de los fragmentos de cono de cola desprendidos mostraba una huella de un impacto con restos de pintura.

Las dos palas del rotor principal se encontraban rotas por impacto, sin grandes daños. Una de ellas golpeó contra el cono de cola contribuyendo, junto con el impacto, a la rotura y el desprendimiento de varias de sus partes.

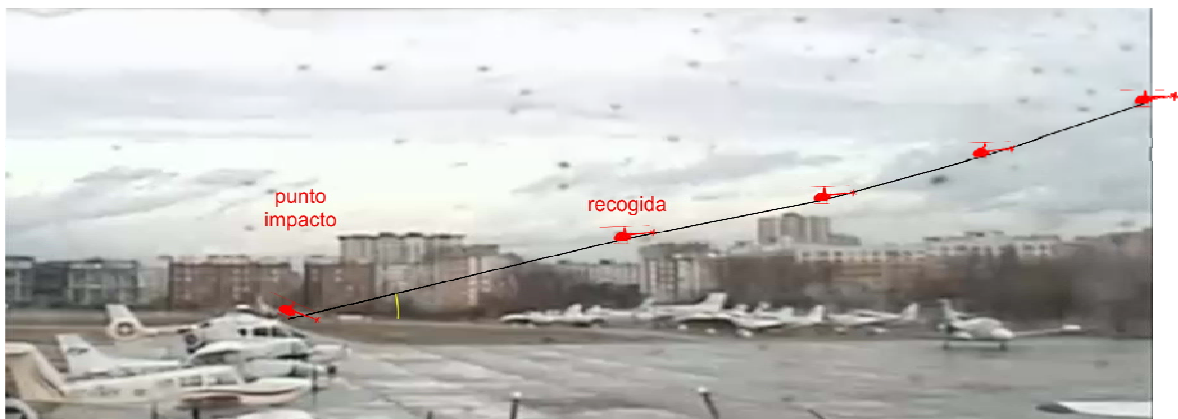
**Fig. 6.- Trayectoria aeronave**

Se ha podido contar con un video de las cámaras de seguridad del aeropuerto facilitado por AENA. En él se puede visionar, aunque con muy poca resolución, gran parte de la trayectoria de descenso de la aeronave hasta impactar con el terreno.

En líneas generales se puede apreciar un descenso con gran pendiente y a elevada velocidad. Se observa la realización de la recogida con poca efectividad y una actitud de morro elevado en el momento del impacto contra el terreno, que hace que primero contacte con el rotor de cola y la parte trasera del fuselaje.

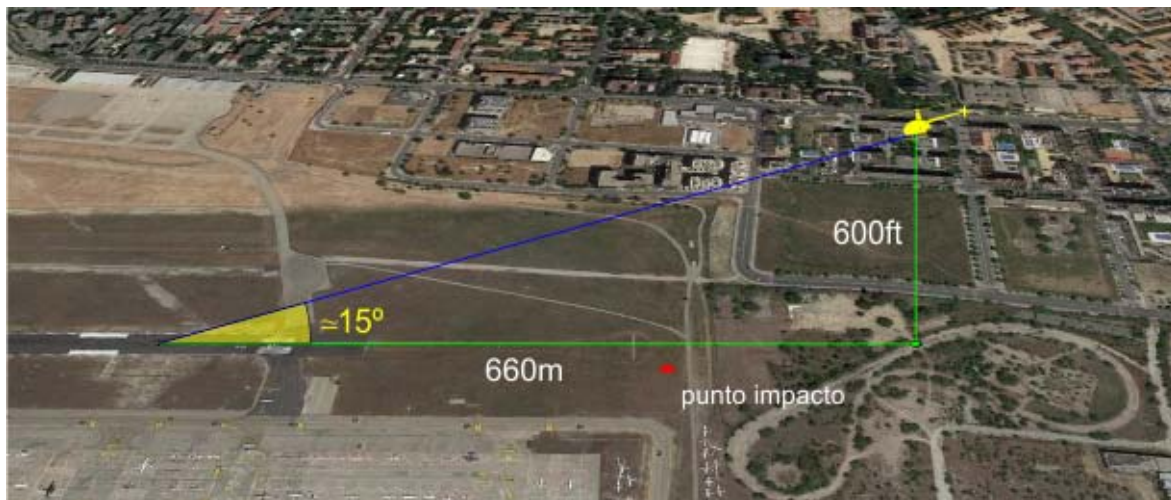
**Fig. 7.- Detalle pto. inicio y trayectoria teórica de autorrotación**

Preguntado expresamente sobre la maniobra de autorrotación, y en concreto sobre la senda seguida normalmente durante los entrenamientos, señaló que ésta se adapta a lo reflejado en la siguiente figura, donde se observa que la aeronave es capaz de alcanzar el punto C 1 de la pista siempre que la maniobra se inicie a la altura y distancia habituales.

Como consecuencia, considera que el hecho de que la aeronave no hubiera llegado hasta C1, pudo deberse, o bien por no iniciarse la maniobra en el punto habitual, o bien por la realización de una senda inadecuada.

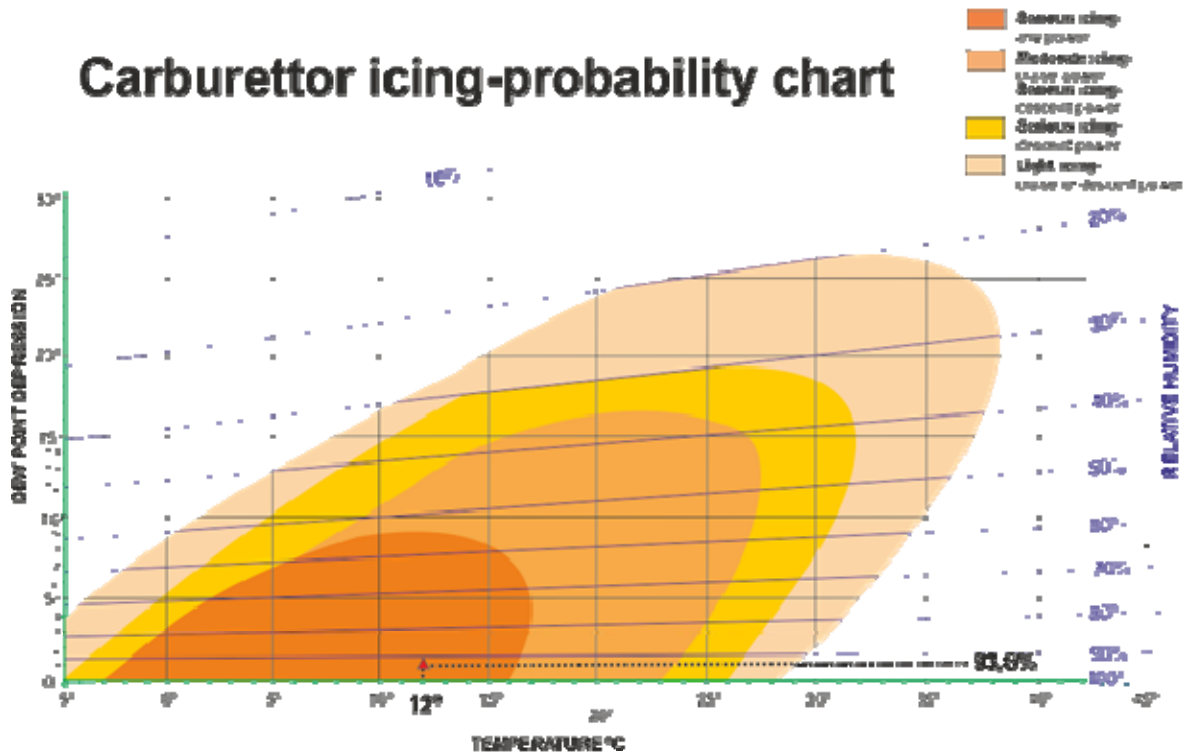
Fig.8.- Gráfica de probabilidad de formación de hielo en el carburador

Se utilizó la siguiente gráfica de probabilidad de formación de hielo en el carburador, concluyéndose que con una humedad relativa del 93,6%, 12° de temperatura y 11° de punto de rocío, las condiciones atmosféricas eran de máxima probabilidad de formación de hielo a cualquier régimen de potencia.

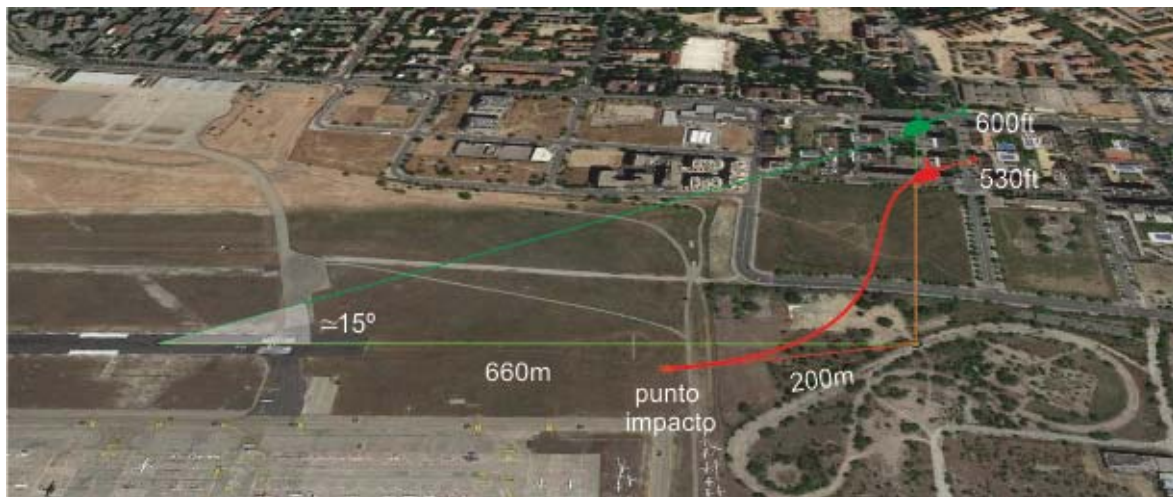
Fig. 9.- Comparativa trayectoria teórica con real estimada

Por un lado, desde el punto de inicio, la distancia horizontal hasta el punto de impacto es de 200 m, mientras que al punto C1 es de 600 m.

El visionado de la cámara muestra un último tramo a una pendiente aproximada de  $15^\circ$ . El escaso margen de metros restantes para el tramo de trayectoria no visible en el video, indica que ésta ha debido realizarse con una elevada pendiente descendente, máxime cuando ha debido darse un tramo de adecuación entre el tramo inicial de máxima pendiente y el tramo final visionado de pendiente más suave. La única posibilidad de que el tramo inicial se haya llevado a cabo con una pendiente tan acentuada es con la posición de cíclico hacia adelante.
