## **Informe técnico IN-031/2017**

Incidente ocurrido el día 6 de diciembre de 2017, entre las aeronaves ATR 72-212A, con matrícula EC-MPI y operada por CANAIR y PIPER PA28-181, con matrícula EC-JMT y operada por el Real Aero Club de Tenerife, en las proximidades del punto TESEL del TMA (área de control terminal) Canarias

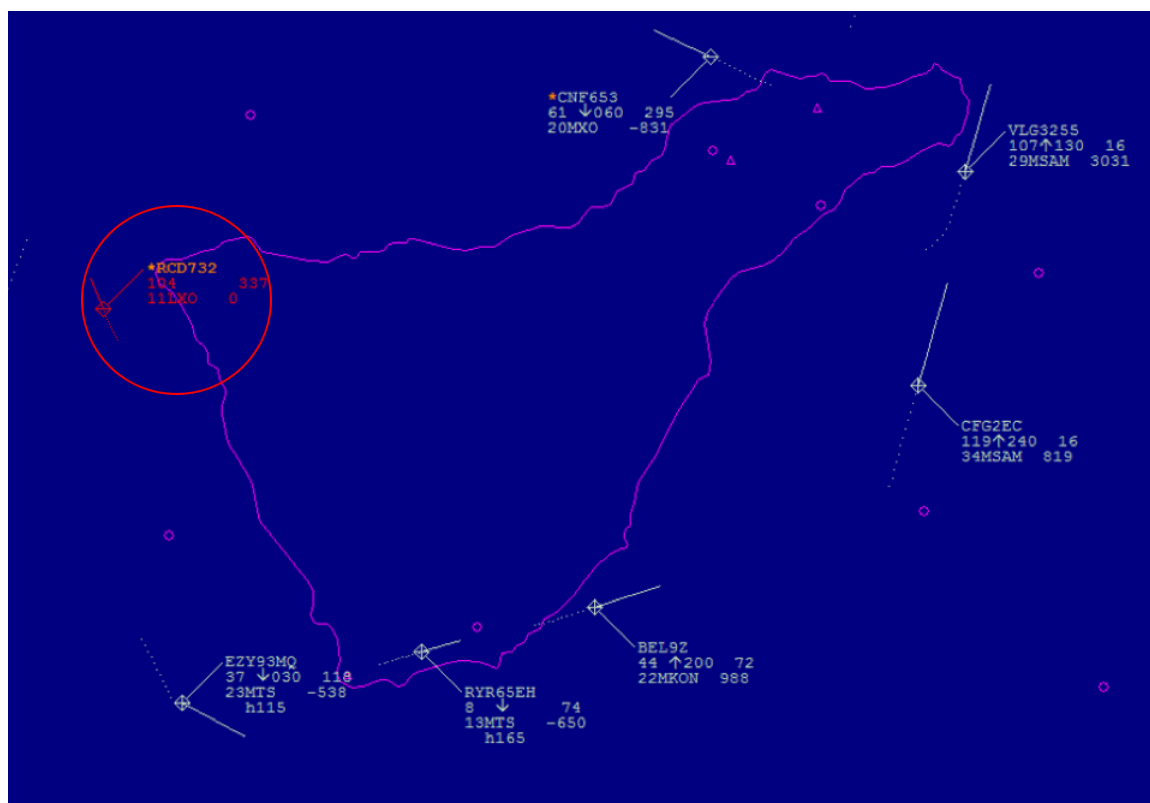
A las 15:01:08 h, la aeronave PIPER PA28-181, con distintivo de llamada RCD732, se encontraba en el noroeste de la isla de Tenerife a nivel de vuelo FL104, como puede observarse en la siguiente imagen.

**Ilustración 1.** Situación de la aeronave RCD732 a las 15:01:08 h

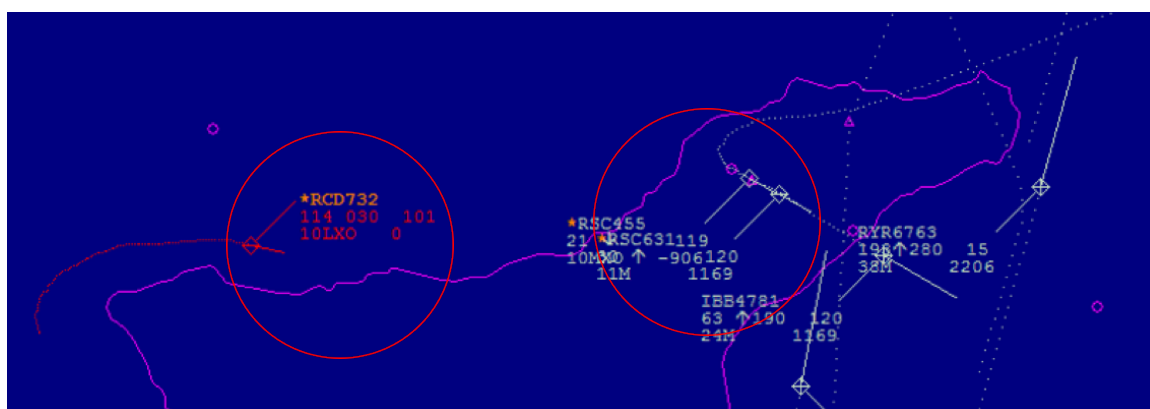
Minutos después, a las 15:09:56 h se observa que la aeronave PIPER PA28-181, con distintivo de llamada RCD732, vuela en dirección este hacia el aeropuerto de Tenerife Norte, bordeando la isla de Tenerife, y que la aeronave ATR 72-212A, con distintivo de llamada RSC631, está despegando en el aeropuerto de Tenerife Norte:

**Ilustración 2.** Situación de las aeronaves a las 15:09:56 h

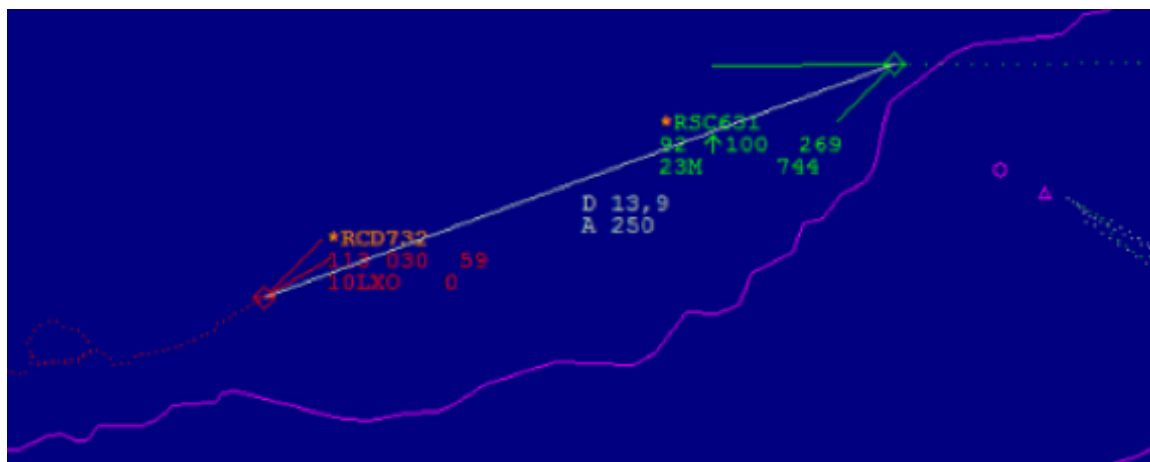
A las 15:16:29 h se observa que la aeronave ATR 72-212A, con distintivo de llamada RSC631, está ascendiendo al nivel de vuelo autorizado FL100. En este instante la distancia entre ambas aeronaves es de 13,9 millas:

**Ilustración 3.** Situación de las aeronaves a las 15:16:29 h

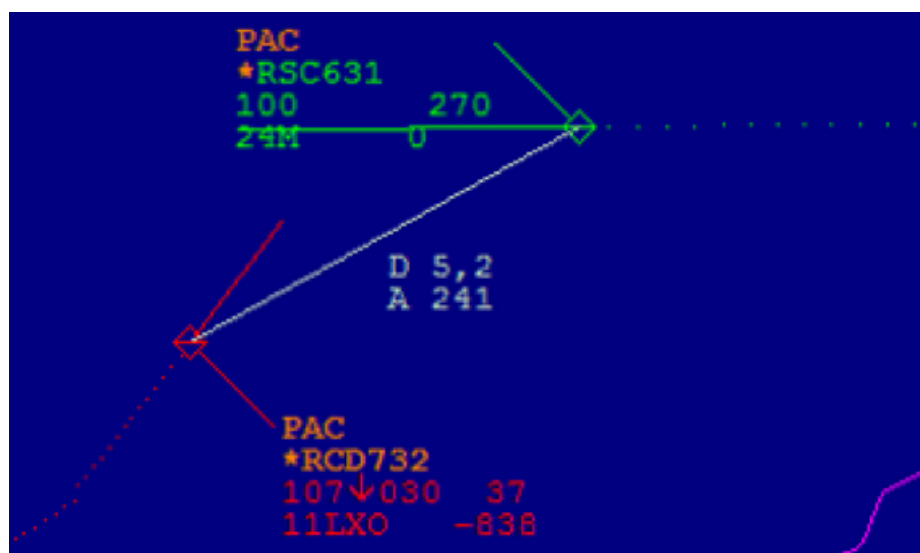
A las 15:18:09 h las aeronaves se encuentran separadas 5 NM aproximadamente como se observa en la figura siguiente:

**Ilustración 4.** Situación de las aeronaves a las 15:18:09

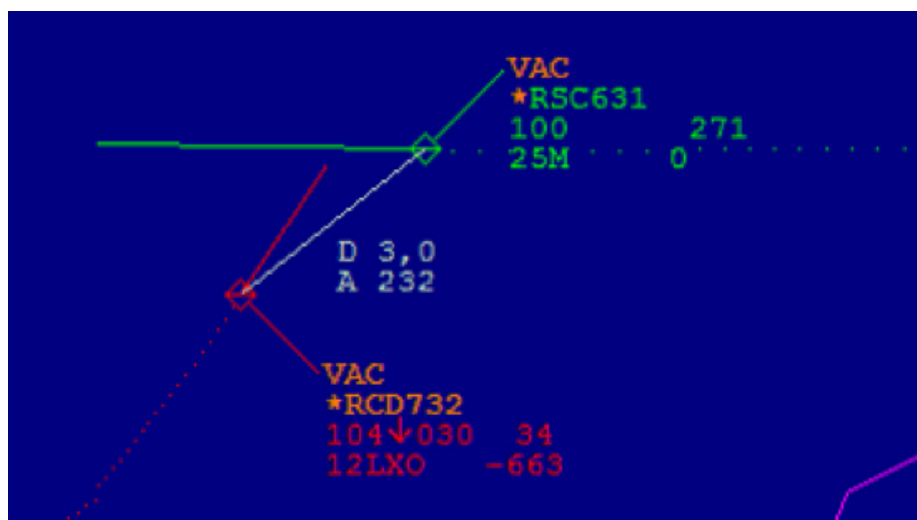
Segundos después, a las 15:18:35 h la distancia entre las aeronaves se redujo hasta las 3 NM:

**Ilustración 5.** Posición de las aeronaves a las 15:18:35 h

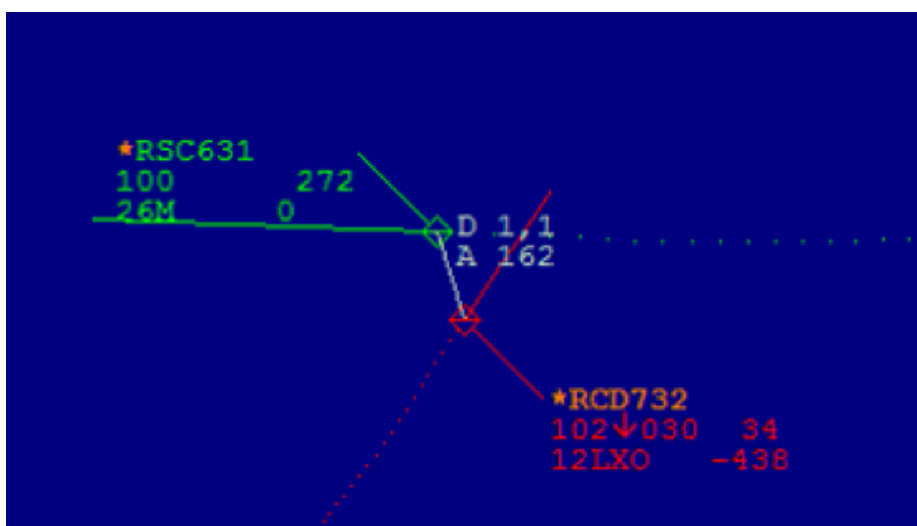
Posteriormente, a las 15:19:06 h se alcanzó la mínima distancia entre ambas aeronaves. Las aeronaves estaban separadas horizontalmente por una distancia de 1,1 NM. La aeronave ATR 72-212A, con distintivo de llamada RSC631, volaba manteniendo el nivel de vuelo autorizado (FL100) y la aeronave PIPER PA28-181, con distintivo de llamada RCD732, después de indicar que tenía contacto visual y mantenía propia separación con el tráfico que le afectaba, cruzaba nivel de vuelo FL102 en descenso a 3000 ft acorde a la autorización de propia separación recibida.

**Ilustración 6.** Situación de las aeronaves a las 15:19:06 h
