# Informe técnico A-032/2017

**Accidente ocurrido a las aeronaves Bell 412EP, matrícula EC-MMC operada por Babcock International Group PLC, y CASA 1131, matrícula N1950M, el 30 de diciembre de 2017, en el aeródromo de Mutxamel (Alicante)**

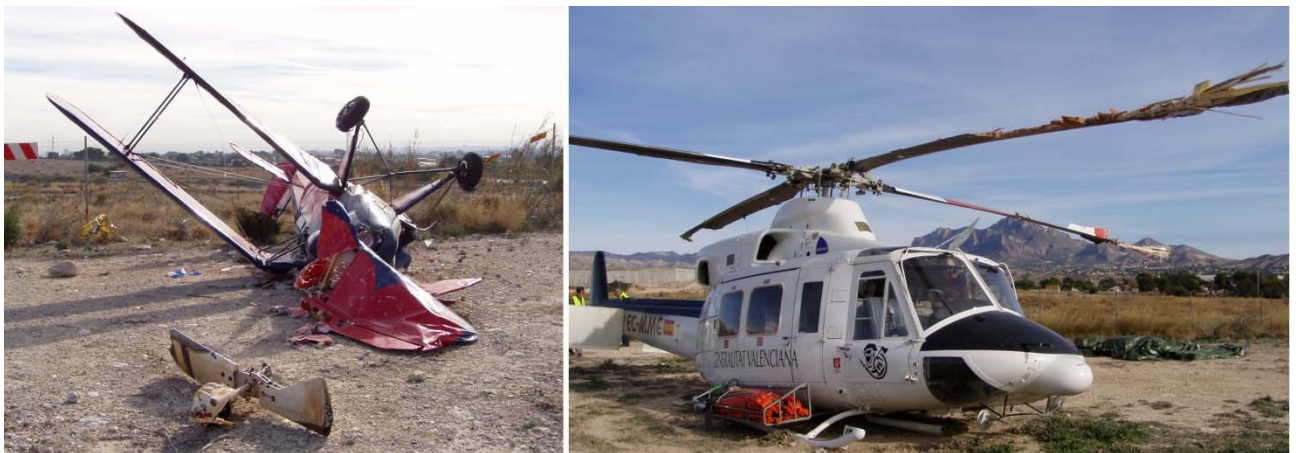
Figura 2. Aeronaves tras accidente

La aeronave Bücker 131 colisionó en su descenso con la parte trasera izquierda del helicóptero, de tal forma que sus semiplanos derechos entraron en contacto con el conjunto de cola, lo que propició la rotura y desprendimiento del rotor trasero del mismo. A continuación impactó con las palas del rotor principal y los semiplanos derechos se desprendieron. Se produjeron roturas en las palas del rotor principal, así como daños producidos por la hélice de la aeronave Bücker en el estabilizador horizontal del helicóptero.

La aeronave Bücker impactó contra el terreno en posición invertida a unos 60 m de la cabecera de la pista 30, dañando en su caída la valla metálica perimetral del aeródromo y quedando con orientación aproximadamente noroeste.

Tras la colisión entre las dos aeronaves, el piloto de la aeronave EC-MMC consiguió recuperar el control de ésta, realizando un aterrizaje de emergencia impactando contra el terreno con los patines. Se hizo la toma en la franja de tierra a unos 40 m de la cabecera de pista, quedando finalmente con orientación ligeramente suroeste.

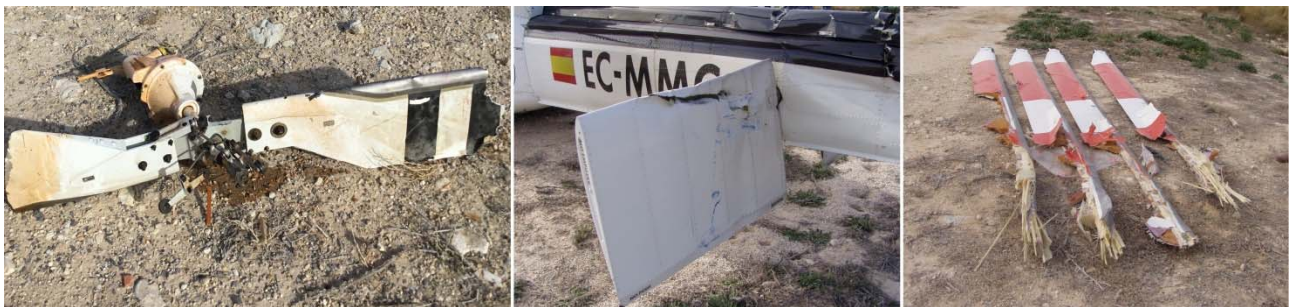
Figura 3. Aeronave EC-MMC

Se observó que debido a la colisión entre ambas aeronaves se produjo el desprendimiento del rotor trasero de la aeronave EC-MMC, la rotura del eje de transmisión de potencia del mismo, daños en el estabilizador horizontal, cono de cola, las cuatro palas del rotor principal, así como el colapso de los patines.

En la fotografía de la Figura 3 pueden observarse el rotor de cola, así como el estado del estabilizador horizontal y palas del rotor principal tras el accidente.

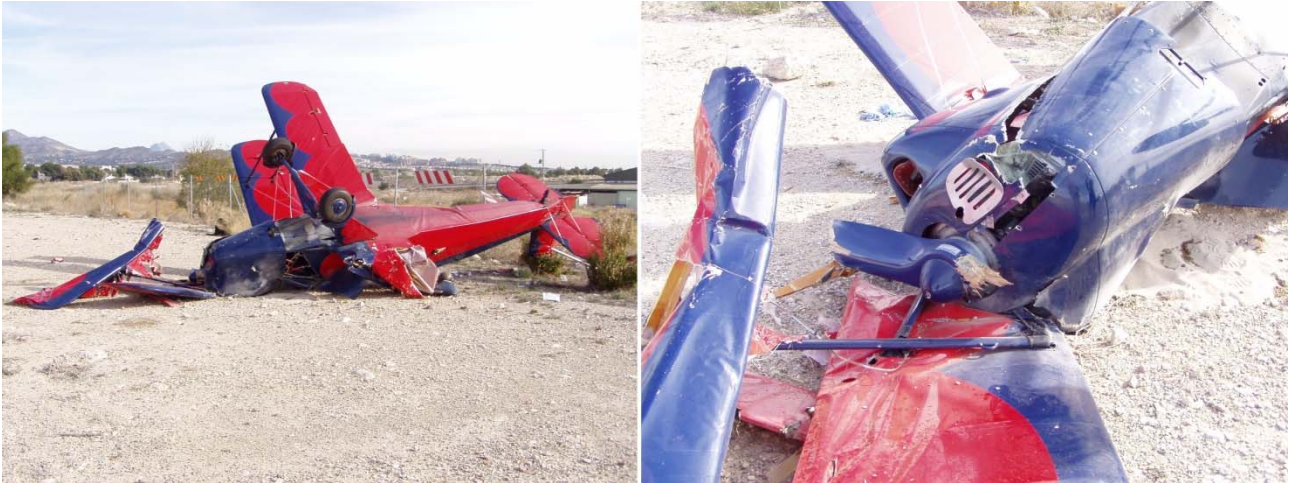
Figura 4. Aeronave N1950M

La Bucker sufrió la rotura de los semiplanos superior e inferior derechos, palas de la hélice y carenado del motor, así como diversos daños a lo largo del fuselaje y en la cabina.

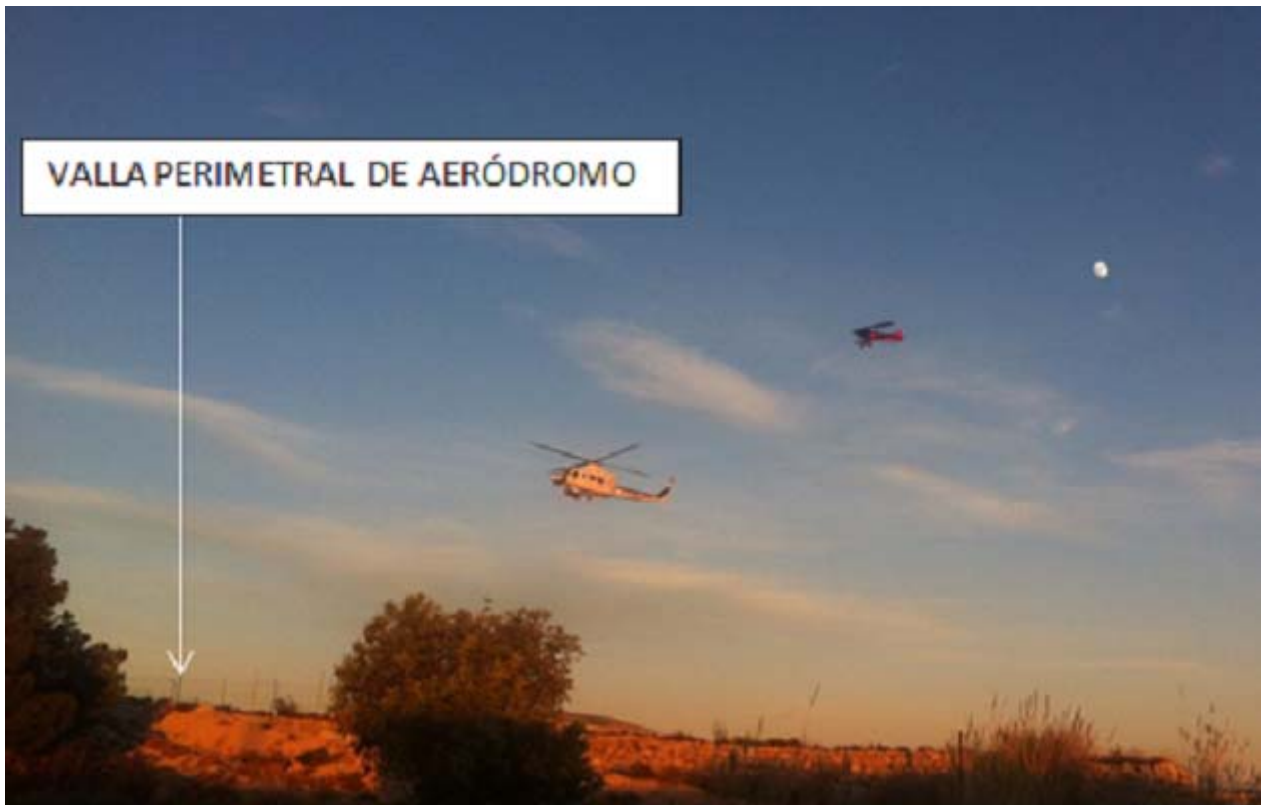
Figura 5. Posición de las aeronaves en tramo final

Pueden observarse las dos aeronaves implicadas situadas en descenso en el tramo final de la aproximación a la pista 30.

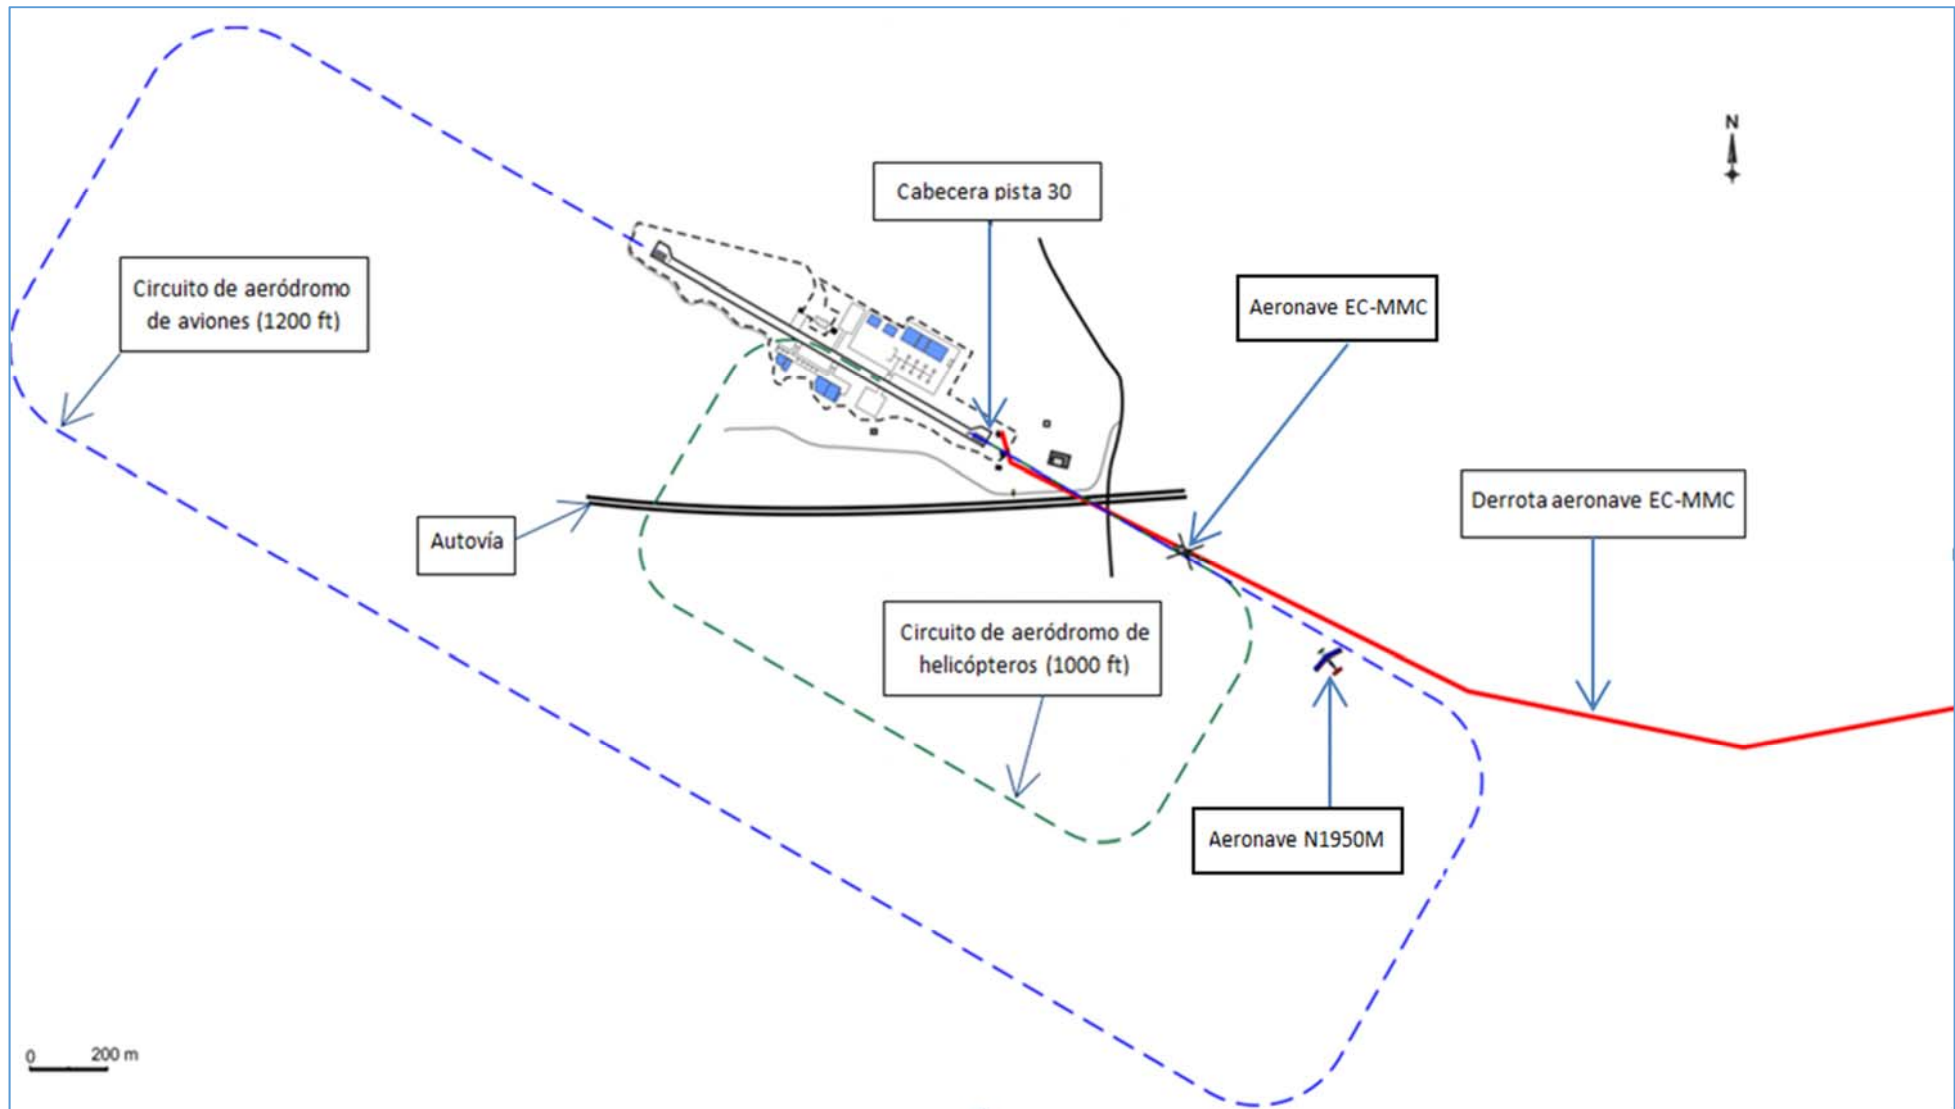
Figura 8. Posición relativa de aeronaves EC-MMC y N1950M

En el croquis de la Figura 8 se representan en trazo discontinuo los circuitos de tráfico de aeródromo para avión y helicóptero.

A partir de la derrota seguida por la aeronave EC-MMC, puede observarse como ésta se incorpora directamente al tramo final del circuito para aterrizar por la pista 30, tal y como se indica en la carta de aproximación visual del aeródromo.

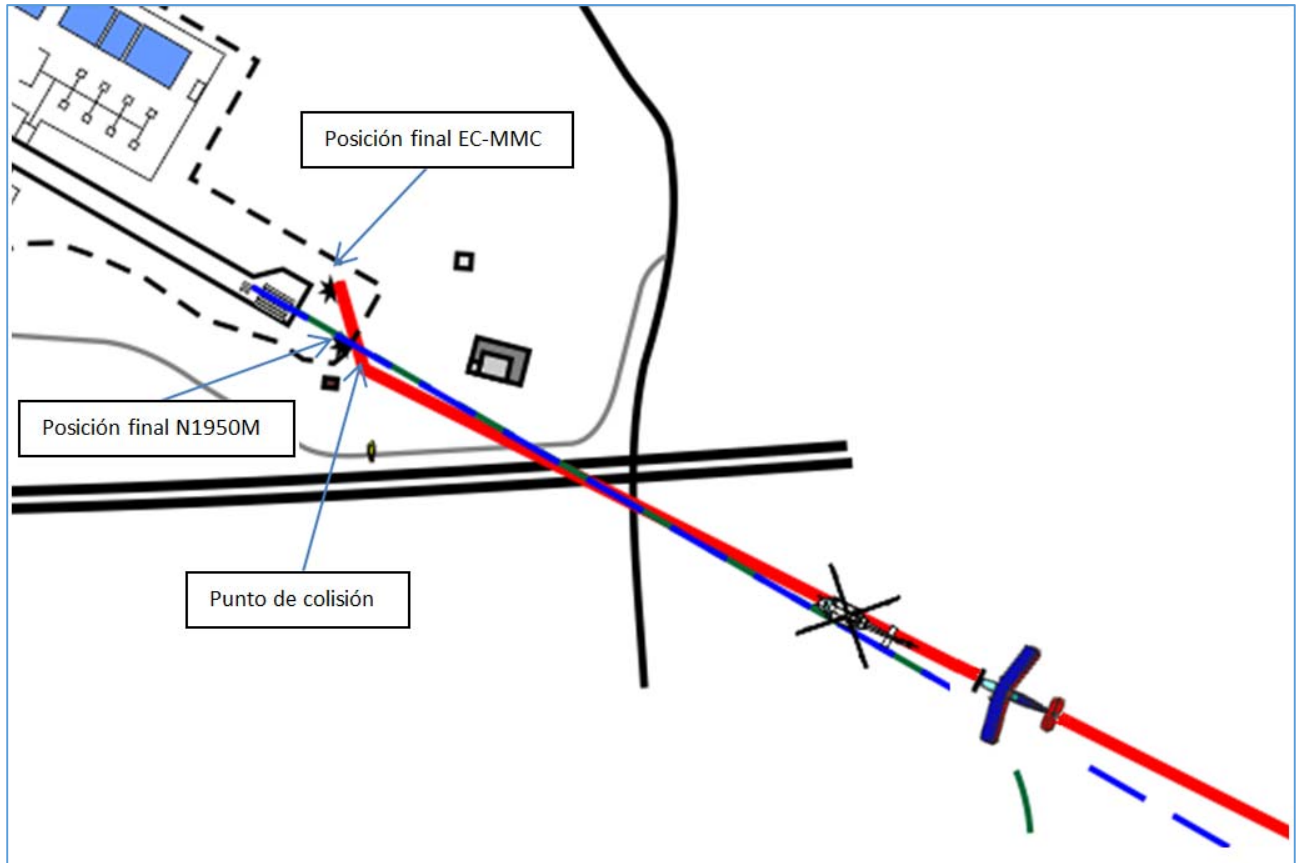
Figura 9. Aeronaves en tramo final RWY30

En la vista de detalle de la Figura 9 se indican las posiciones de ambas aeronaves realizando la aproximación final momentos antes de la colisión.

Pueden observarse también el punto de impacto y las posiciones finales de éstas tras el accidente.

En el momento del impacto, ocurrido aproximadamente a las 17:42 h, la altura era de unos 4 m, la velocidad respecto al terreno del helicóptero de unos 61 km/h y rumbo de unos 294°.
