# Informe técnico

## A-001/2018

Accidente ocurrido el día 4 de enero de 2018,  
a la aeronave NG4 UL SPEEDY, matrícula  
EC-XGM, en el aeródromo de La Axarquía  
Vélez-Málaga (Málaga)

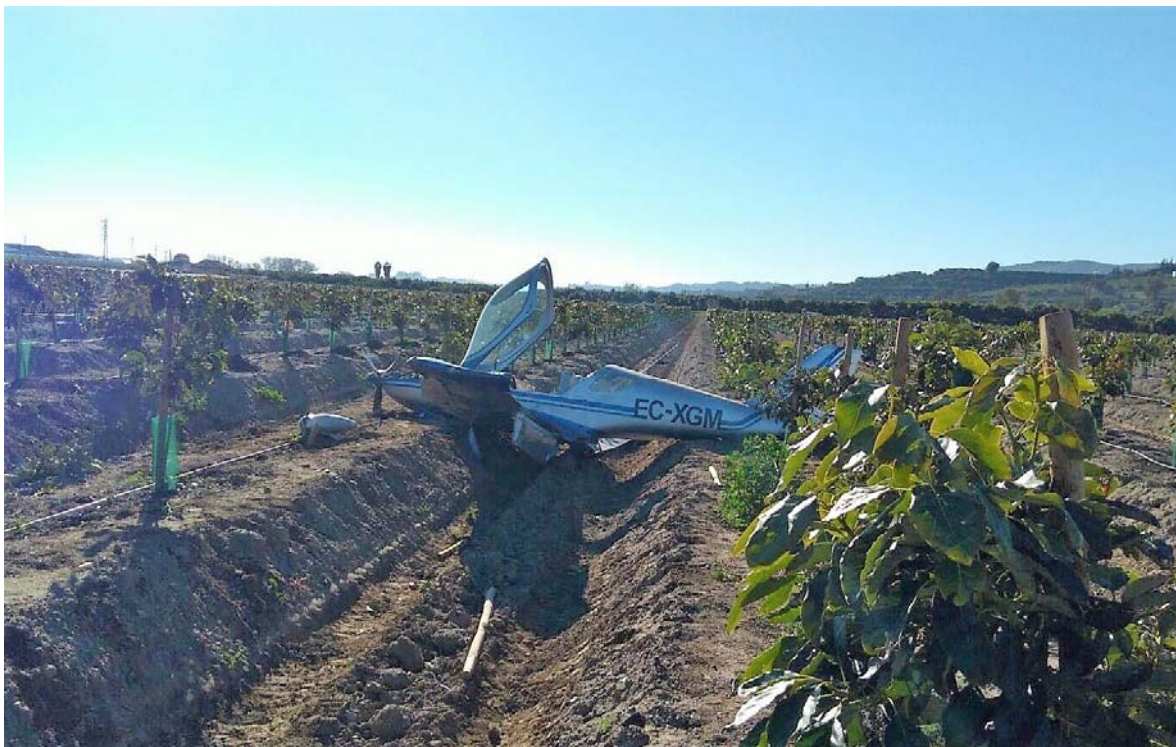
*Fotografía 1. Aeronave accidentada en el lugar del impacto*

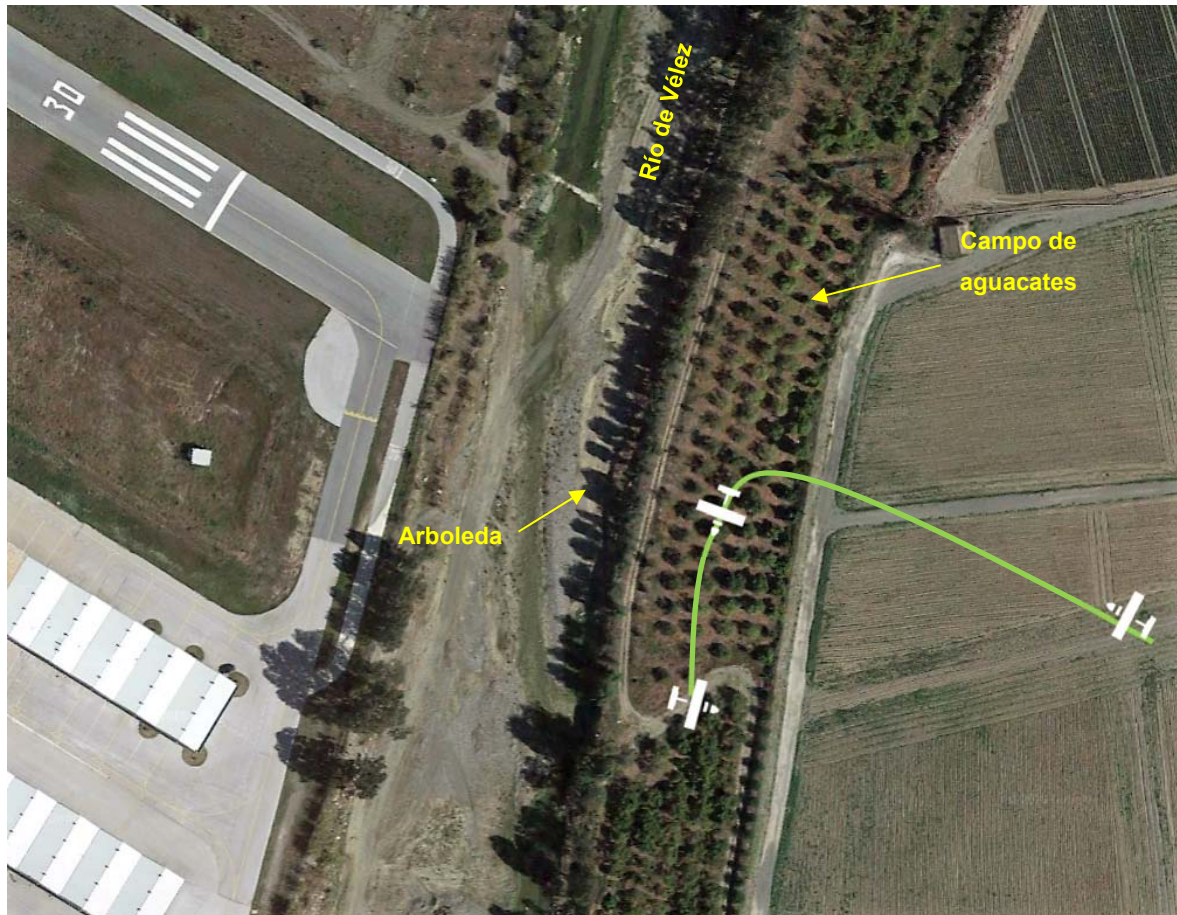
La trayectoria de la aeronave durante el aterrizaje de emergencia, según la declaración del piloto, se muestra en la Fotografía 3. En ella se aprecia que, cercano y perpendicular a la pista 30, se ubica un cultivo de árboles de aguacates, contra el que impactó la aeronave.

Fotografía 3. Lugar del accidente y trayectoria de la aeronave

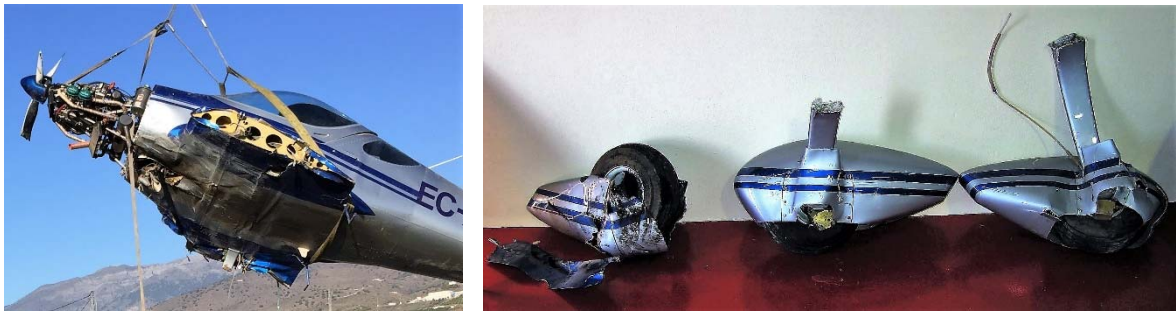
- Tren de aterrizaje principal y de morro, destruido y desprendido. Fotografías 4 y 5.

Fotografías 4 y 5. Tren de aterrizaje principal y de morro desprendido

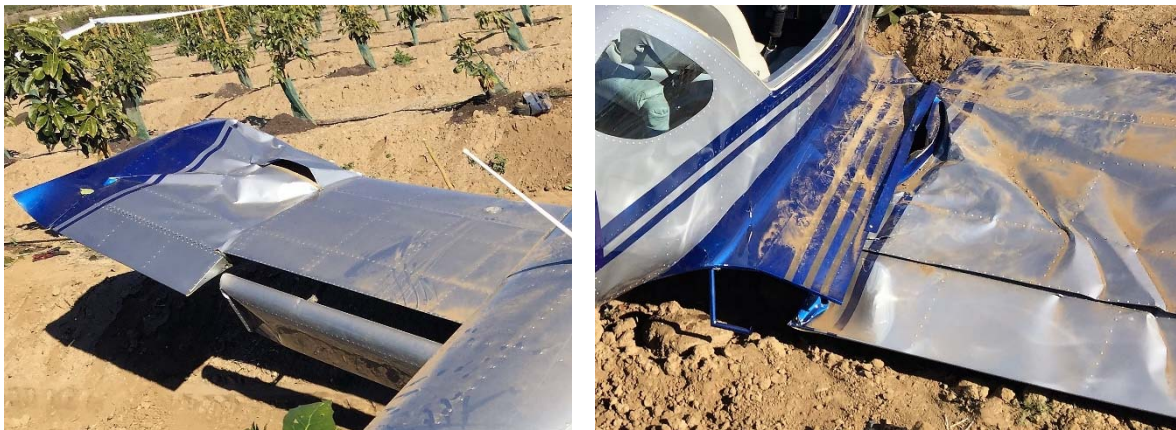
- Alas deformadas: impactos en bordes de ataque y deformaciones en los encastramientos. La semiala derecha se encontraba plegada sobre el encastramiento y en la

Fotografías 6 y 7. Semialas derecha e izquierda

semiala izquierda, se localizó una abertura en la estructura cercana a la punta de ala. Fotografías 6 y 7.

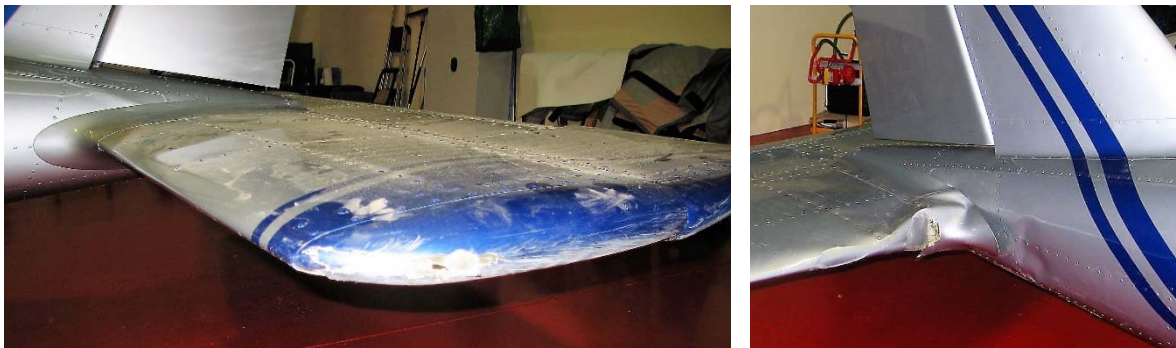
Fotografías 8 y 9. Estabilizador horizontal: daños en lados izquierdo y derecho.

- Estabilizador horizontal: deformaciones en el borde de ataque cercanas al encastramiento y erosiones en extremos del estabilizador. Fotografías 8 y 9.
- Morro del avión: carenado inferior deformado y hélice dañada con rotura de dos de sus palas. Fotografía 10.
- Motor: rotura en el cuerpo del cilindro 1 y diversas deformaciones en parte inferior del motor, radiador y tomas de aire. Fotografía 11.

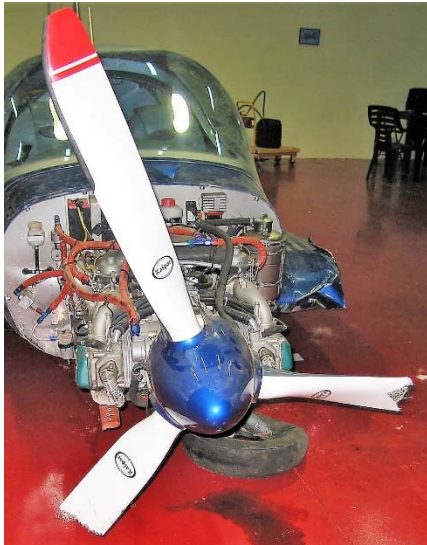
Fotografía 10: Morro y hélice dañados

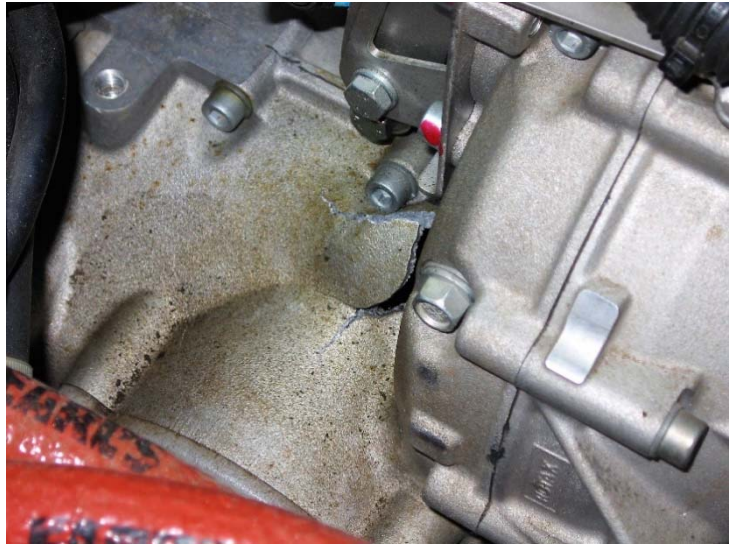
Fotografía 11: Rotura en cuerpo de motor

El agarrotamiento detectado en el bloque del motor (ver Fotografías 11 y 12) sobre el cilindro 1, evidencia que se produjo una falta extrema de lubricación, provocando la rotura de una de las bielas.

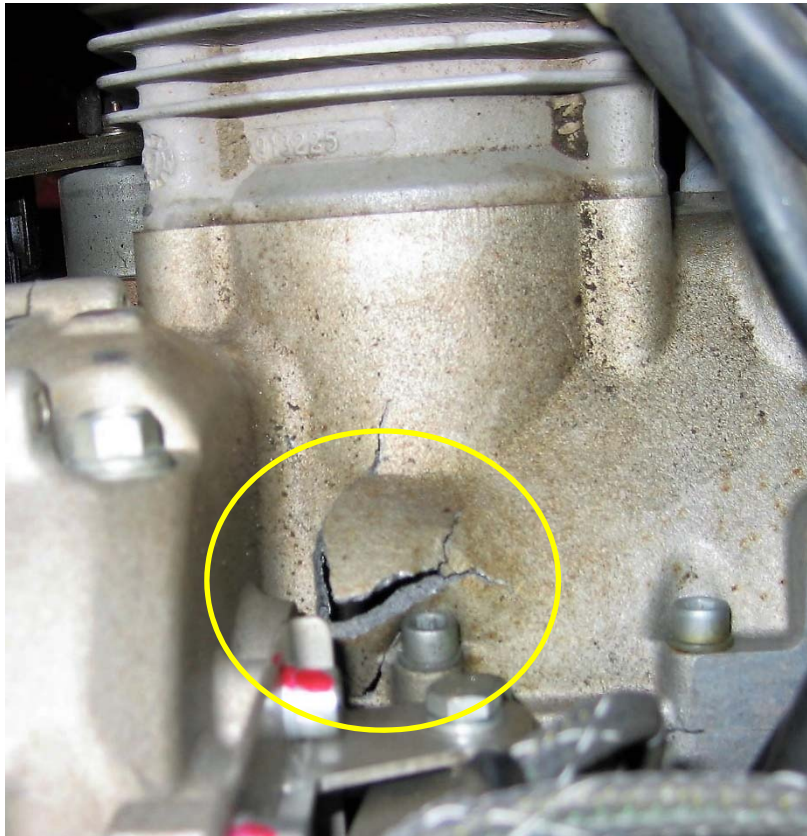
El motor se descapotó en el lugar del accidente, y posteriormente fue trasladado al hangar donde fue inspeccionado. Inspeccionando el bloque del motor, se observó una rotura con perforación desde el interior hacia el exterior del motor, correspondiente al cilindro número 1, como se muestra en la fotografía 12.

*Fotografía 12. Rotura en bloque de cilindros*

Aunque no se desmontó el cilindro que presentaba una rotura evidente, por su posicionamiento, ésta fue provocada por el impacto de una biela tras el gripado de sus elementos.

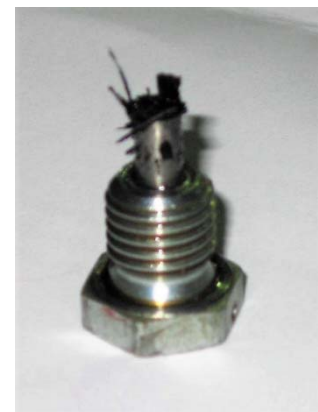
*Fotografía 13. Tornillo magnético*

También se desmontó el tornillo magnético (“*chip detector*”) del motor, comprobando según se muestra en la fotografía 13, la existencia de gran cantidad de partículas metálicas adheridas de gran tamaño.

La poca presencia de estas partículas en el filtro de aceite, probablemente se debió a que fueron expulsadas a través de la grieta de la manguera de aceite dañada, durante el vuelo.

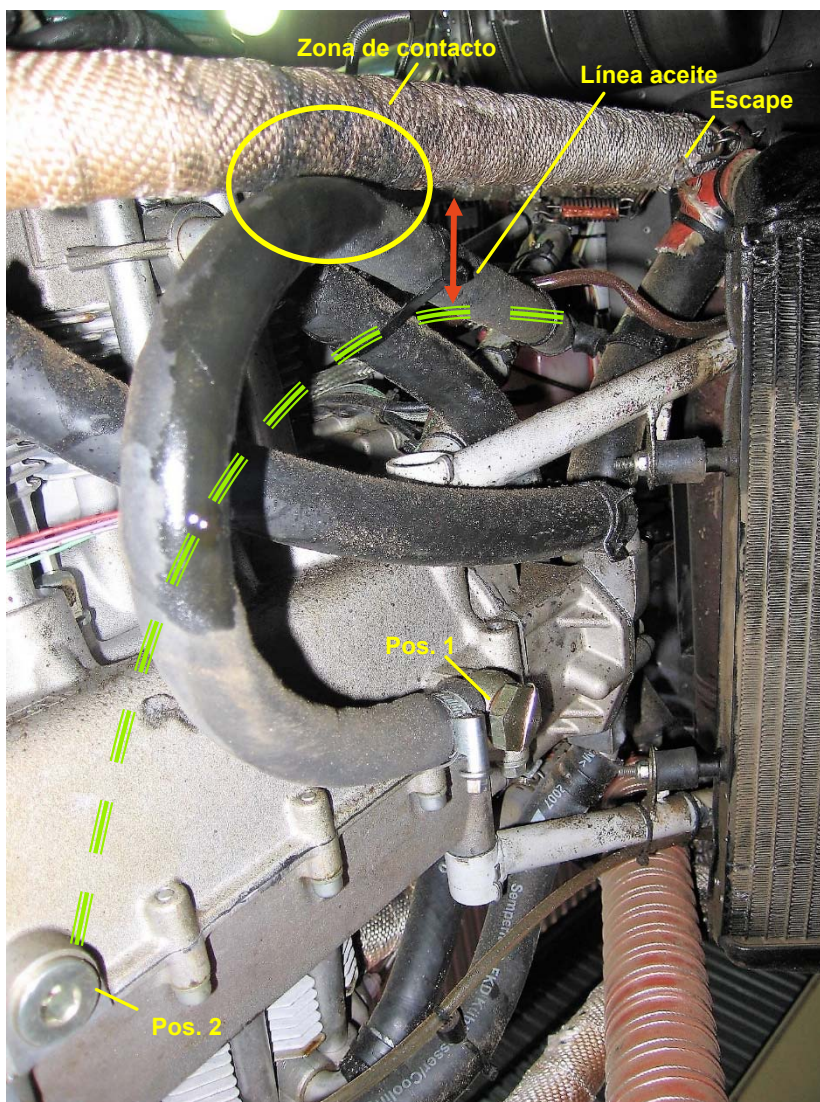
La manguera de retorno de aceite no disponía de ningún tipo de protector térmico. Los conductos de escape, sin embargo, sí estaban protegidos con cinta térmica.

Cerca de la entrada al motor, se constató que una de las bridas de sujeción de la manguera de retorno de aceite y uno de los escapes, se movía con gran holgura. Ambas conducciones se encontraban en contacto.

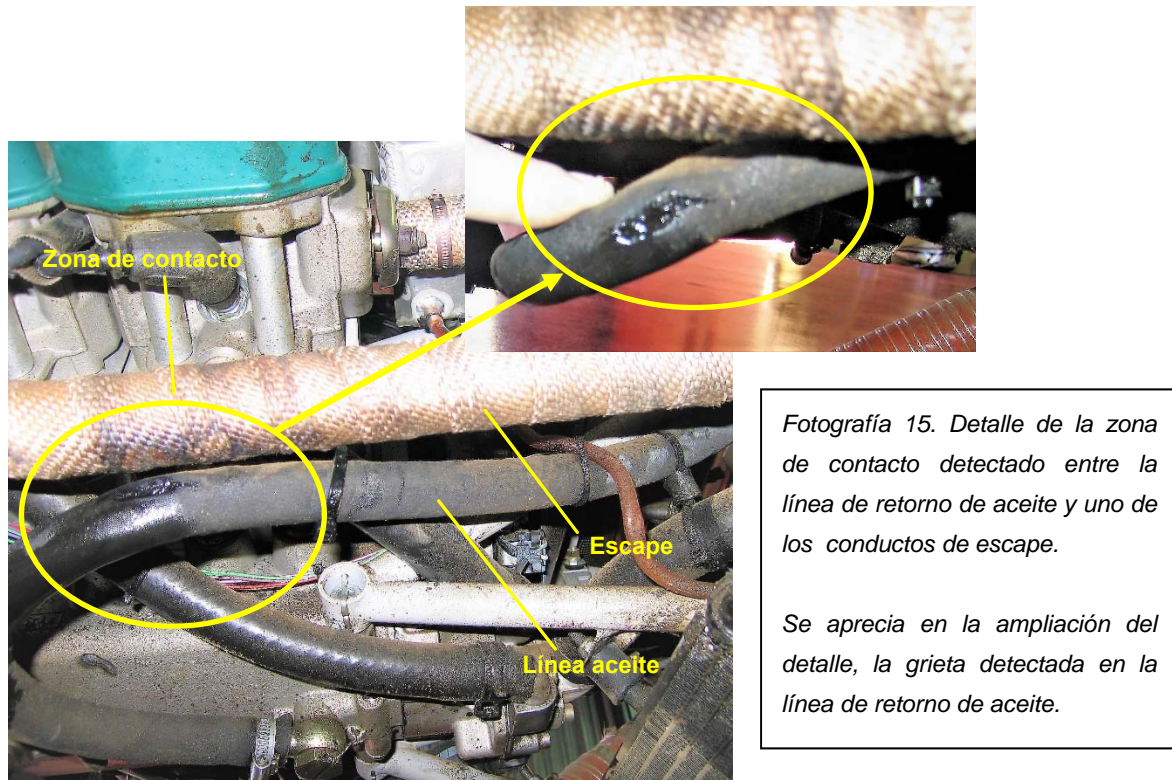
En la línea de aceite se detectó una grieta longitudinal irregular de unos 5 cm, y en el colector de escape, diversas manchas de aceite quemado (Fotografía 15).

*Fotografía 15. Detalle de la zona de contacto detectado entre la línea de retorno de aceite y uno de los conductos de escape.*

*Se aprecia en la ampliación del detalle, la grieta detectada en la línea de retorno de aceite.*

- Así mismo se ha puesto de manifiesto que la rotura de la manguera de retorno de aceite, se produjo por sobrecalentamiento, al entrar en contacto con el colector de escape, a las temperaturas de funcionamiento del motor.

El diseño de este trazado de conducciones debe asegurar, que incluso en el supuesto de rotura de las bridas o separadores, la probabilidad de que entren en contacto las mangueras de aceite con las fuentes de calor del motor que puedan dañarlas, sea la mínima posible.
