# Informe técnico

## A-004/2018

Accidente ocurrido el día 10 de febrero de 2018  
a la aeronave Boeing 737-8AS, con matrícula  
EI-EKI, operada por Ryanair, en el espacio  
aéreo de Canarias

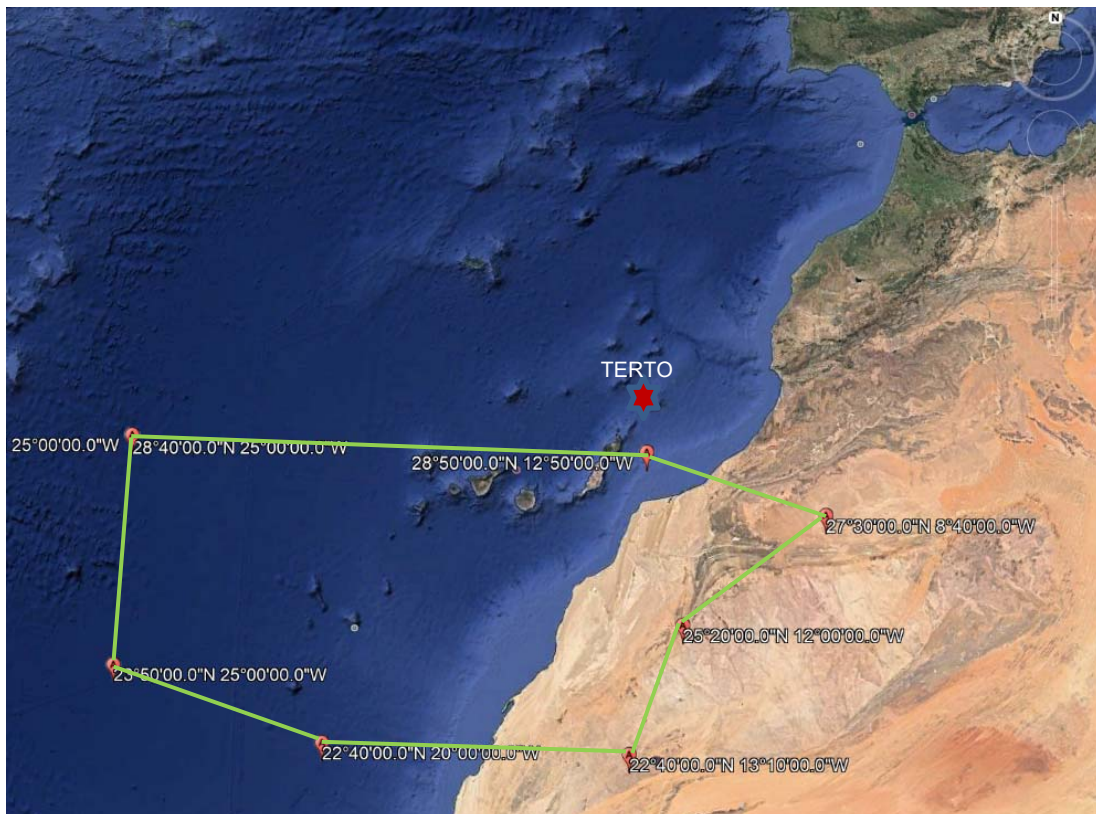
*Ilustración 1: Localización del polígono donde se preveía turbulencia severa y del punto de recorrido TERTO*

El primero de ellos, pronosticaba turbulencia severa entre los paralelos 23 y 29 Norte, en el período de 13:00 h a las 17:00 h UTC, desde el nivel de vuelo FL180 al FL 360; para todo el FIR de Canarias, desplazándose hacia el sur. Este SIGMET emitido a las 11:37 h UTC fue cancelado a las 11:45 h, para emitir otro que precisaba más y señalaba la previsión de turbulencia severa en el interior del polígono mostrado en la siguiente imagen entre los niveles de vuelo FL180 y FL360, también de 13:00 h a 17:00 h UTC.

A partir de las 17:00 h entraba en vigor otro SIGMET emitido a las 16:39 h, también de turbulencia severa, entre los niveles FL180 y FL340, del paralelo 23 Norte al 28 Norte.

Por tanto, era probable la presencia de turbulencia severa en las proximidades del accidente, aunque no exactamente en el punto de recorrido TERTO.

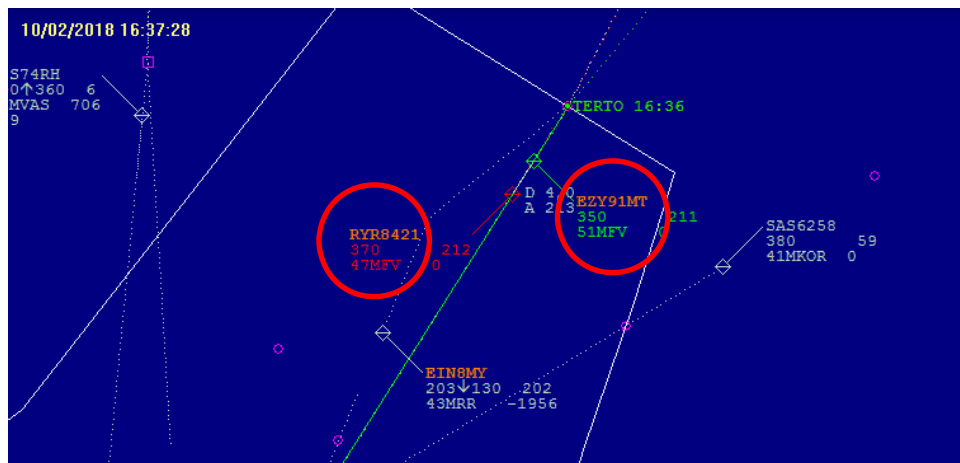
Ilustración 2: Posición de las aeronaves a las 16:37:28 h

En la siguiente imagen se observa la posición de la aeronave Boeing 737-8AS, con distintivo de llamada RYR8421, y la de la aeronave con distintivo de llamada EZY91MT, a las 16:37:28 h. El controlador detectó un posible conflicto con este último tráfico e interrumpió la maniobra de descenso de la aeronave Boeing 737-8AS.

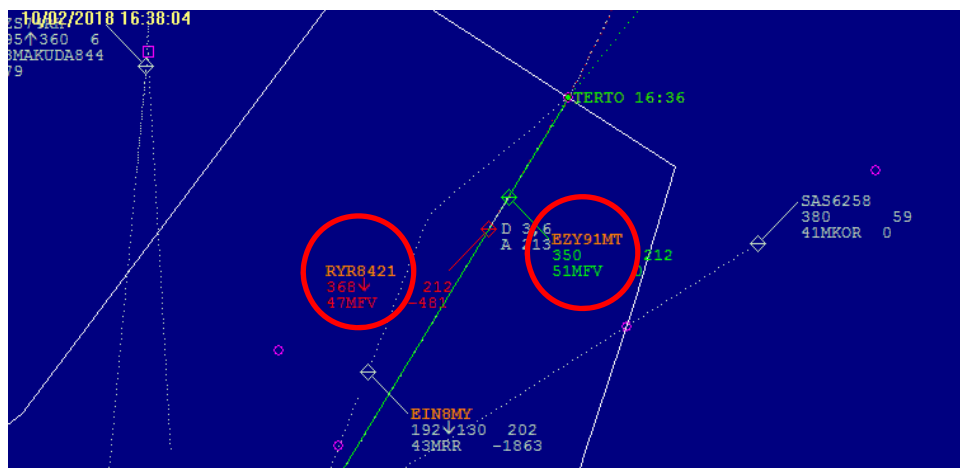
Ilustración 3: Posición de las aeronaves a las 16:38:04 h

Posteriormente, a las 16:38:04 h, la aeronave Boeing 737-8AS, con distintivo de llamada RYR8421, se encontraba descendiendo desde el nivel de vuelo FL370 atravesando el nivel de vuelo FL368:

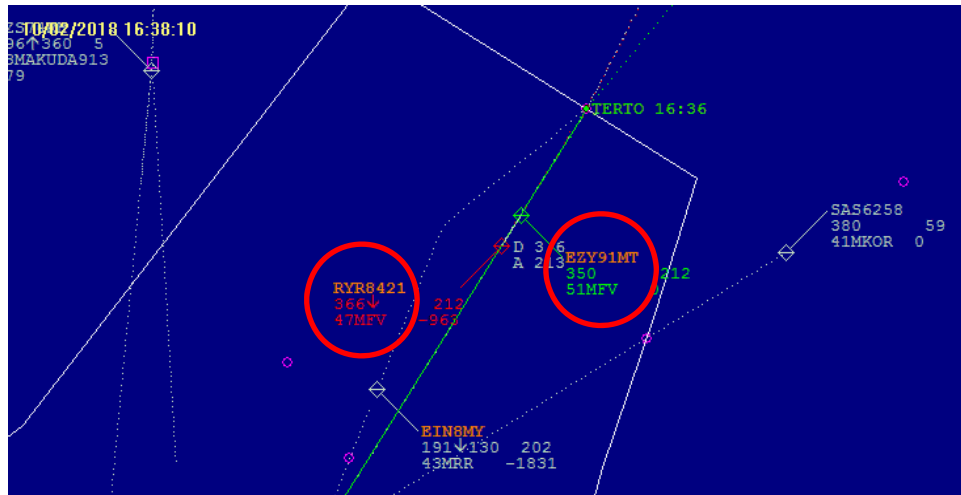
Ilustración 4: Posición de las aeronaves a las 16:38:10 h

Unos segundos más tarde, a las 16:38:10 h, la aeronave Boeing 737-8AS, con distintivo de llamada RYR8421, seguía descendiendo y se encontraba atravesando el nivel de vuelo FL366:

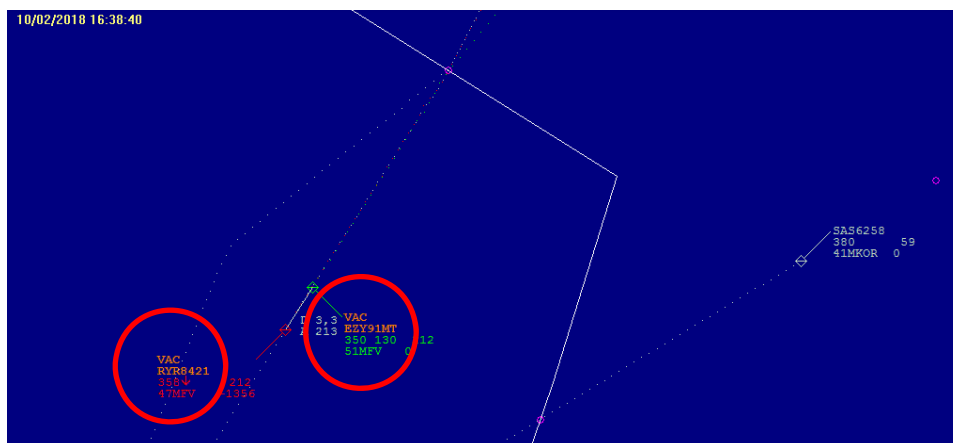
Ilustración 5: Posición de las aeronaves a las 16:38:40 h

A las 16:38:40 h, la aeronave Boeing 737-8AS, con distintivo de llamada RYR8421, se encontraba atravesando el nivel de vuelo FL358. Aunque la aeronave aparece en la pantalla radar como descendiendo; tras analizar los datos radar, se ha observado que en realidad la aeronave estaba ya ascendiendo desde las 16:38:33 h. En ese instante la aeronave atravesó su nivel de vuelo más bajo que fue FL357:

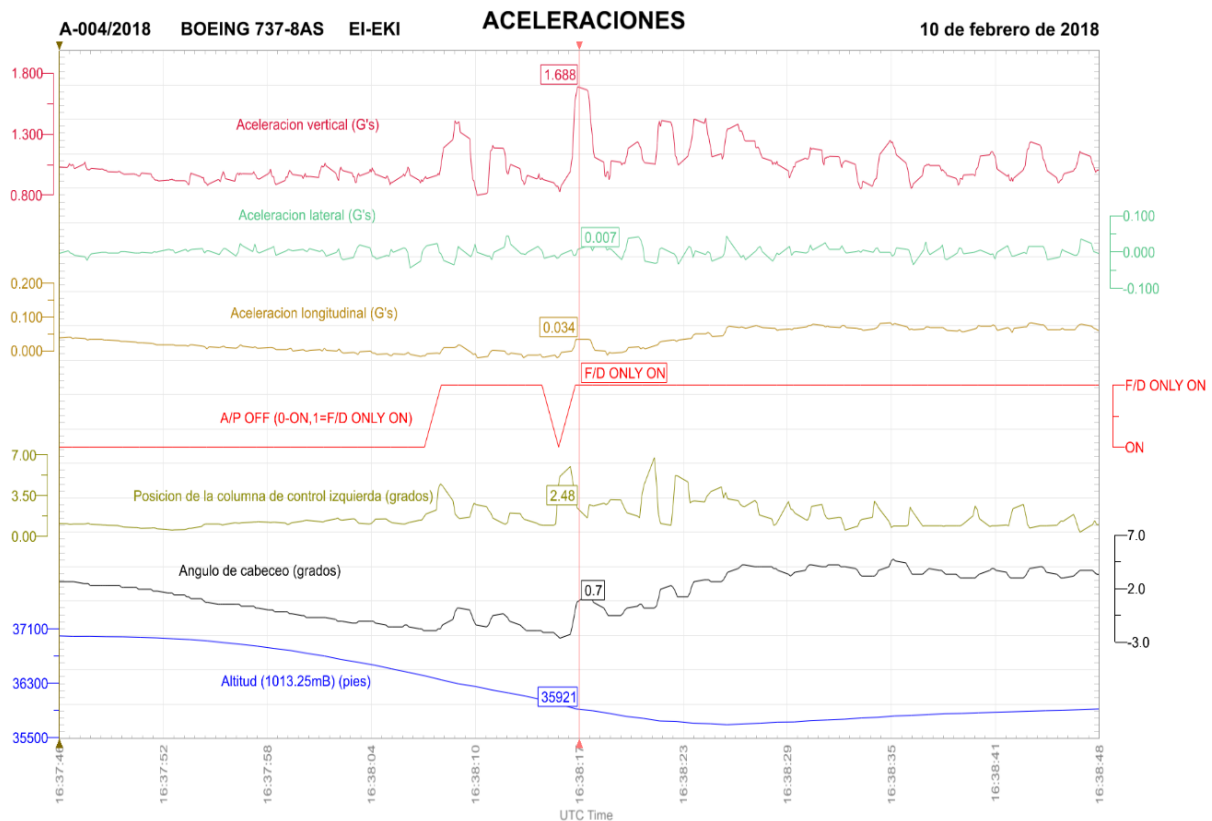
Ilustración 6: Datos extraídos del registrador de vuelo

A las 16:38:07 h el piloto automático pasa a modo ALT HOLD, para desconectarse 1 segundo después. En ese momento la aeronave atravesaba el nivel de vuelo FL364 con una velocidad vertical de -3600 ft/min<sup>2</sup>.

A las 16:38:08 h se registra una acción sobre la columna de control de cabeceo que pasó de 1,38°, en el segundo anterior, a 4,51° en este instante. Lo que dio lugar a que la actitud de cabeceo se incrementase en 1 segundo desde -2° hasta 0° y se generase un pico en la aceleración vertical de 1,409g. El régimen de descenso se redujo instantáneamente a -2340 ft/min.

En los siguientes 6 segundos se produce una relajación de la posición de la columna de control hacia la posición de 0,94 °, que se traduce en una reducción de la actitud de cabeceo hasta alcanzar -2,1 °, a las 16:38:14 h, llegando a aumentar el régimen de descenso hasta -3660 ft/min. En ese instante se alcanza el nivel de vuelo FL360.

A las 16:38:15 h, se conecta el piloto automático en modo ALT HOLD. Esta acción resulta en un incremento de la posición de la columna de control hasta 6,02° que se traduce en un incremento de la actitud de cabeceo desde los -2,3° hasta los 1,6° en un segundo, lo que provoca un nuevo pico de aceleración vertical de 1,69 g.

El piloto automático vuelve a desconectarse de nuevo a las 16:38:16 h y la columna de control se relaja a una posición de 1,58° reduciendo la aceleración vertical a 0,93 g.

Posteriormente, a las 16:38:21h, la tripulación vuelve a incrementar la posición de la columna de control hasta 6,77° produciendo un tercer pico de aceleración vertical de 1,41 g.

Por cuarta vez se produce una relajación de la columna de control hasta 0,94° seguido de un incremento a 4,68°, produciendo un cuarto pico de aceleración vertical de 1,43 g a las 16:38:24 h.

Esta última maniobra cambia la tendencia de descenso de la aeronave que atravesó el nivel de vuelo FL 357 y recuperó el nivel solicitado de FL360 a las 16:39:01 h. Unos segundos antes, a las 16:38:49 h la tripulación conectó de nuevo el piloto automático.
