Informe técnico

IN-013/2018

Incidente ocurrido el día 5 de mayo de 2018 a la aeronave CESSNA 172-N con matrícula EC-DEE en el aeródromo del Moral (Badajoz)

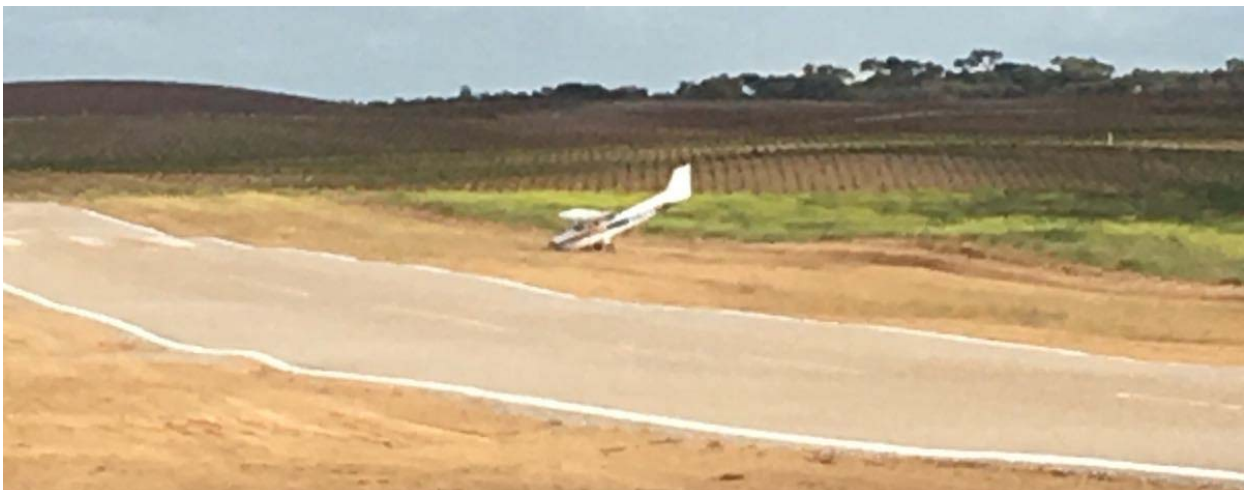
El avión realizó un recorrido por la pista y finalmente se detuvo. Rápidamente fue retirado por el margen derecho quedando con el eje longitudinal transversal al eje de pista.

Figura 1. Fotografía de la posición final de la aeronave una vez retirada de la pista

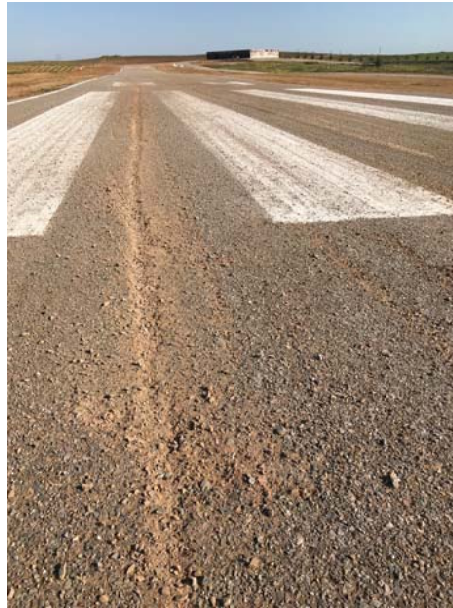
La rueda del tren delantero produjo un surco en la pista del aeródromo a la altura que se extendía desde 1 m antes del umbral de la cabecera 34 hasta 2 m después, con un total de 15 m de recorrido.

Figura 2. Surco en la pista

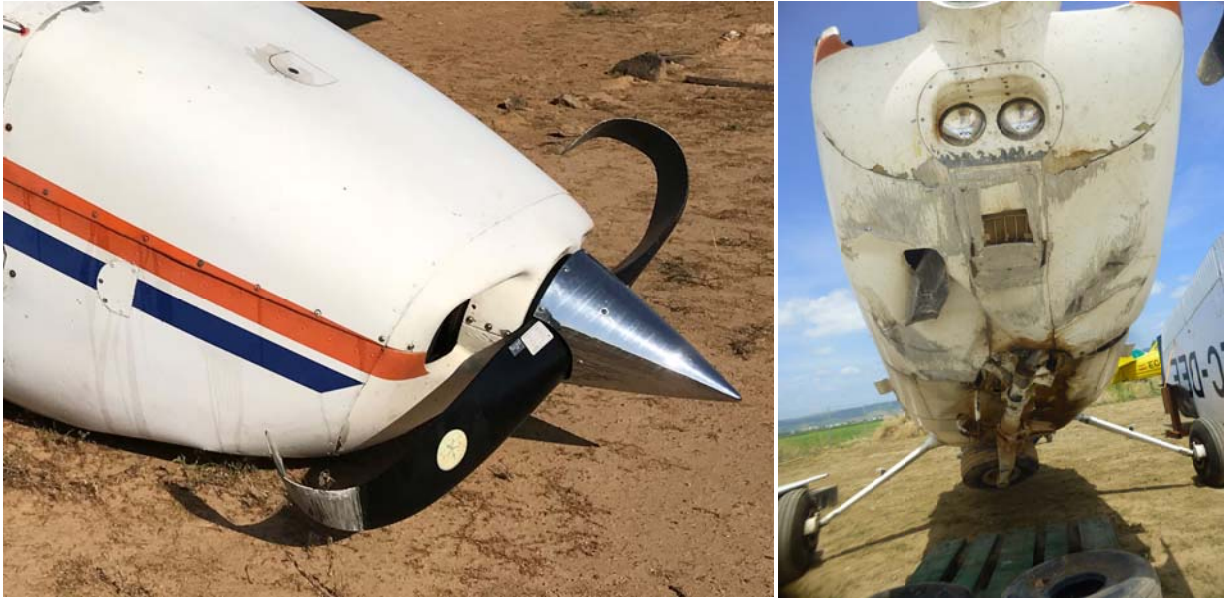
Como consecuencia resultó dañada la rueda delantera del tren y todos sus elementos, así como su alojamiento, todo el carenado de la parte inferior del avión y la hélice, cuyas puntas estaban dobladas hacia atrás.

Figura 4. Daños a la aeronave

La experiencia en muchos otros sucesos similares demuestra que los daños producidos en la aeronave (rueda delantera del tren colapsada) apuntarían a que en efecto se produjo un exceso de velocidad durante la aproximación final y en el momento de la toma, ya que durante la investigación no se encontró ninguna evidencia de que hubiera podido colapsar la rueda por algún fallo previo a la toma.

La causa del incidente fue el exceso de velocidad vertical y actitud de la aeronave durante la aproximación final y el aterrizaje, que hizo que el avión tocara en el suelo con una energía elevada produciendo el colapso de la rueda delantera del tren.
