Informe técnico

IN-021/2018

Incidente ocurrido el día 31 de mayo de 2018, a la aeronave Diamond DA42, matrícula EC-KQU en el aeródromo de Ocaña (Toledo)

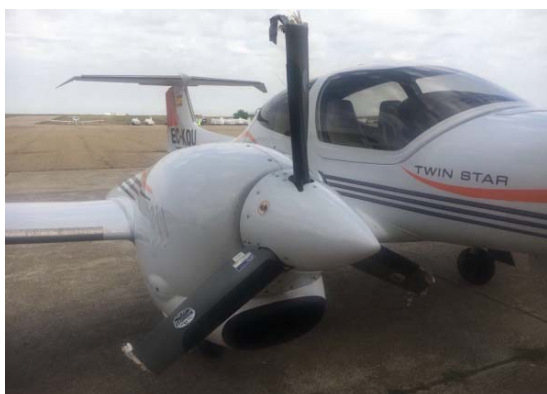
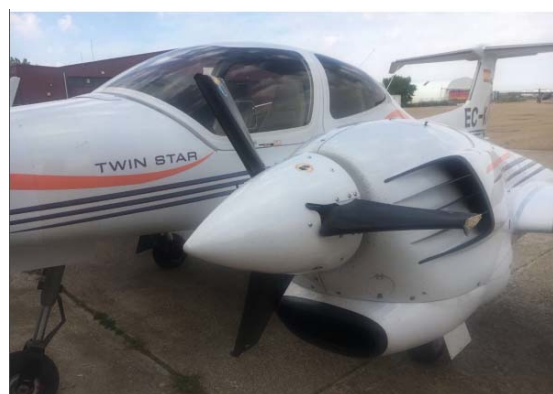
Como consecuencia de la toma sin extender el tren de aterrizaje, las hélices y la parte inferior del fuselaje resultaron dañados.

Ilustración 1: Detalle de las hélices tras el incidente

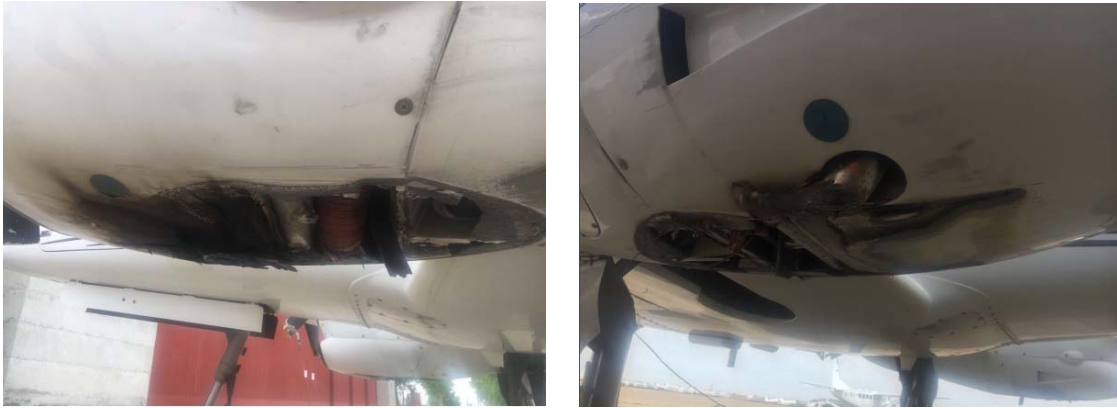
En las siguientes fotografías se observan los daños en la parte inferior del fuselaje durante la toma sin tren:

Ilustración 2: Daños en la parte inferior del fuselaje

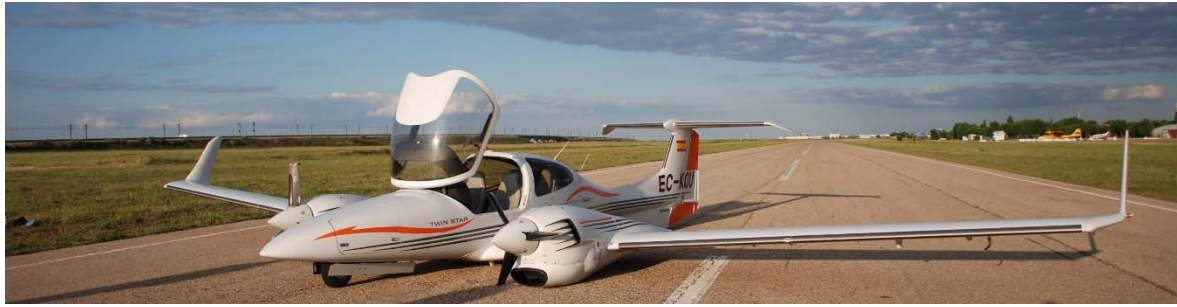
Las hélices de la aeronave resultaron dañadas durante el aterrizaje al igual que la parte inferior del fuselaje. En la siguiente fotografía se muestra cómo quedó la aeronave tras el incidente:

Ilustración 5: Detalle de cómo quedó la aeronave tras el incidente

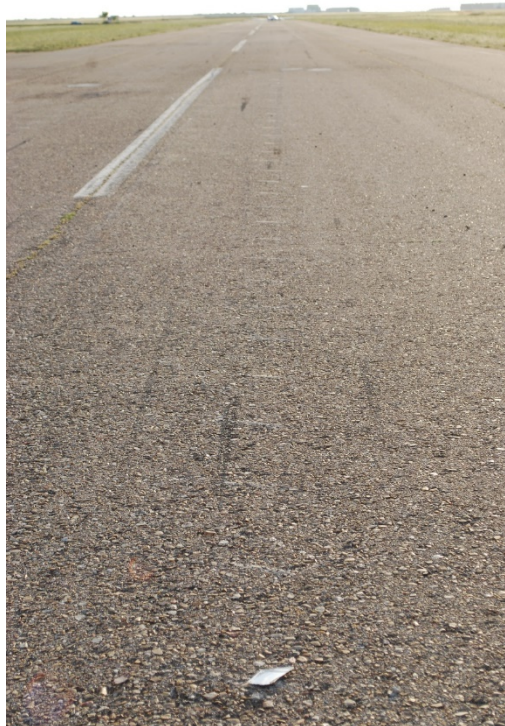
En la siguiente fotografía pueden observarse las marcas que dejó la aeronave en la pista:

Ilustración 6: Marcas que dejó la aeronave en la pista
