# **CIAIAC**

**Comisión de Investigación  
de Accidentes e Incidentes  
de Aviación Civil**

## **BOLETÍN INFORMATIVO**

**01/2003**

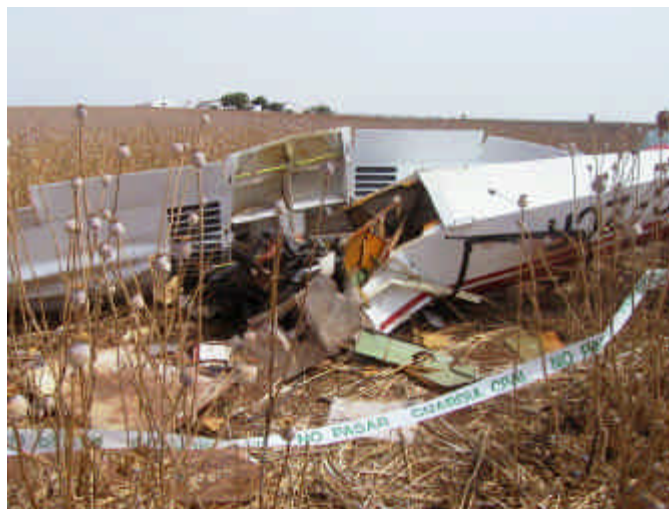
La aeronave cayó en una zona cultivada de adormidera, a una distancia de 850 m de la cabecera por la que despegó y poco más de 100 m. a la izquierda de ella.

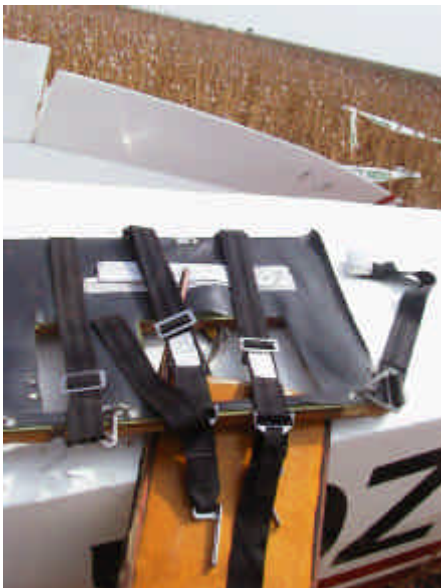
Los restos de la aeronave, construida de madera, se encontraban boca abajo y la mitad delantera del fuselaje resultó totalmente destruida. La otra mitad, quedó apoyada sobre el extremo del estabilizador vertical sin desperfecto aparente. Los planos se mantenían unidos y desprendidos por la parte inferior de su unión al fuselaje. El motor se desplazó a un metro de la oquedad que se produjo en el impactó contra el suelo.

Los planos se habían golpeado, el derecho tenía un golpe en el borde de ataque y la tela de la que estaba recubierto, al ceder el larguero, dejó un pliegue a lo largo del intradós y extradós. El plano izquierdo tenía un golpe en la punta del plano y suave pliegue en el intradós. En su conjunto, los restos estaban concentrados.

El contacto de la aeronave con el terreno se produjo con la zona del motor y el borde de ataque del semiala derecha.

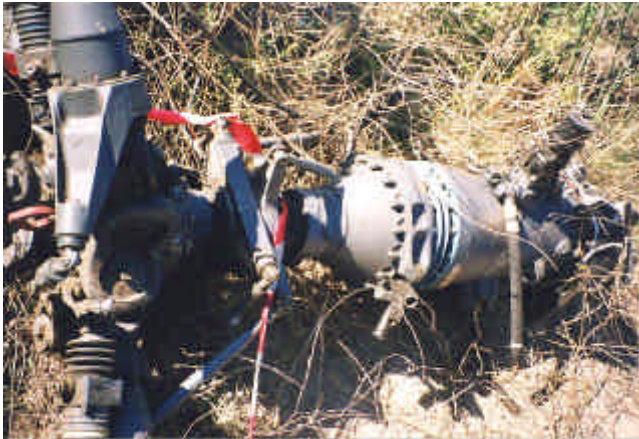
De la marca dejada por el cable en la parte frontal de la cabina se deduce que la velocidad horizontal del helicóptero era escasa.

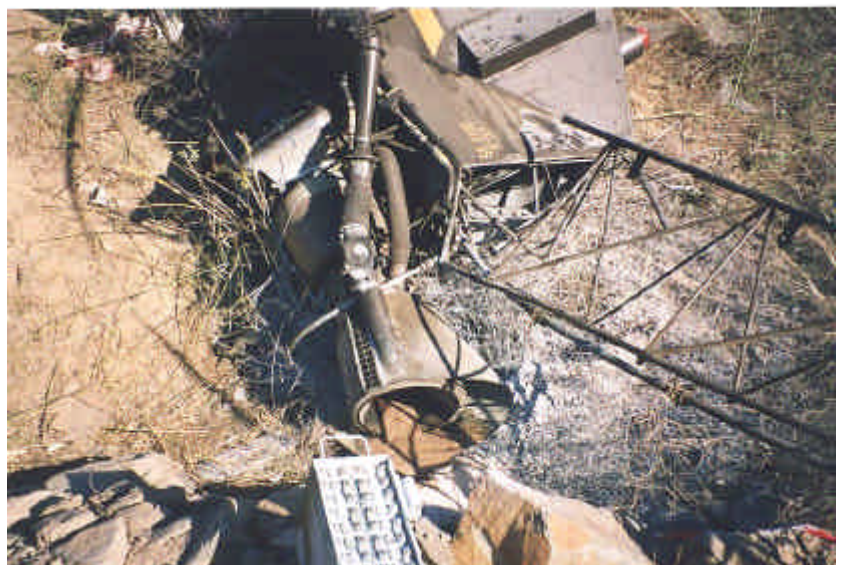
No se aprecian indicios de vertidos de combustible ni en el suelo ni en la vegetación cercana.

No se aprecian indicios de fuego, solo están algo chamuscadas las plantas situadas en las inmediaciones del escape de la turbina.

No se aprecian indicios de fallo mecánico anterior al accidente.

La disposición de los restos principales esta siguiendo el eje del valle, con la proa orientada hacia el norte, con un poco de componente oeste.
