# **CIAIAC**

**Comisión de Investigación  
de Accidentes e Incidentes  
de Aviación Civil**

## **BOLETÍN INFORMATIVO**

**02/2003**

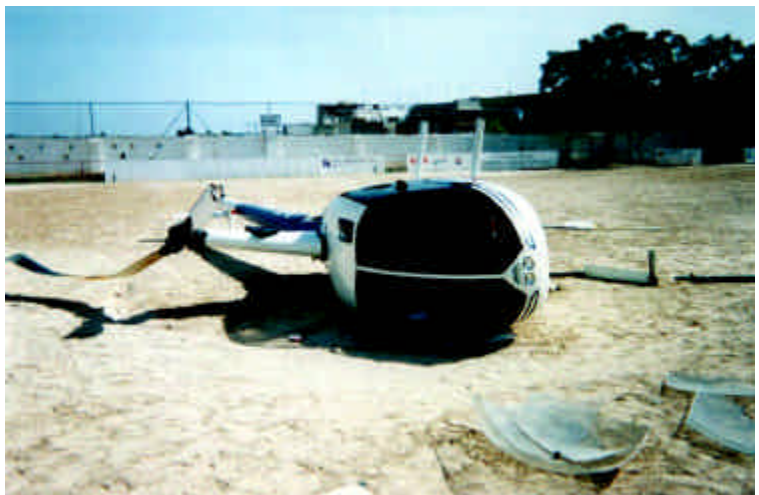
Los restos quedaron muy agrupados. En un solo conjunto estaba la práctica totalidad de la aeronave, la cual estaba apoyada sobre su costado derecho. En un radio de unos pocos metros se encontraban partes del patín derecho, trozos de una de las palas del rotor principal y elementos del cerramiento de la cabina. La otra pala del rotor principal estaba prácticamente entera aunque con grandes deformaciones.

A unos 20 metros de los restos principales se observaba las huellas del impacto de los dos patines en el suelo, la del derecho mucho más marcada, y de lo que parece ser la parte inferior delantera de la cabina. No había otras huellas significativas en el lugar del accidente.

En el lugar del accidente se encontró que el paso colectivo estaba en la posición de paso máximo.

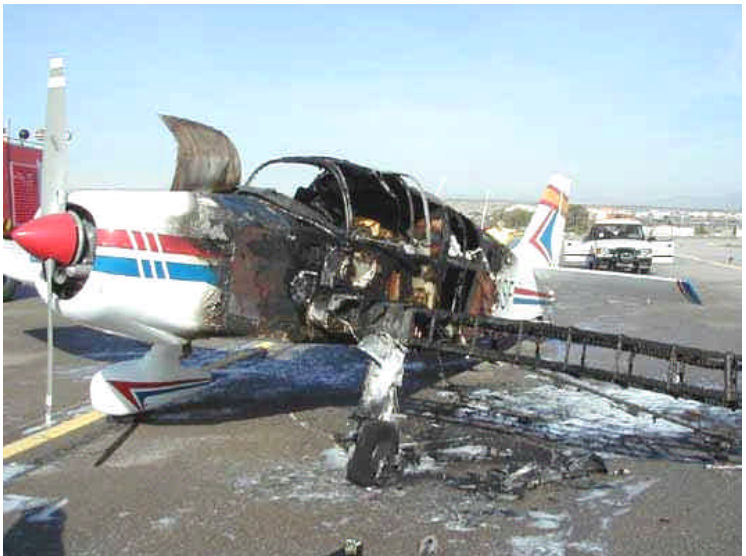
La tripulación se percató del incendio porque olieron a quemado y vieron salir humo por debajo del ala izquierda. En el mismo momento en que se apercebían del incendio fueron avisados por la TWR de que salía humo de la aeronave.

En un primer instante una persona de un vehículo de servicio del aeropuerto, que se encontraba en las inmediaciones, intentó apagar el fuego con un extintor de mano perteneciente a la dotación del citado vehículo, pero ni siquiera pudo acercarse lo suficiente debido a la rapidez de propagación del fuego.

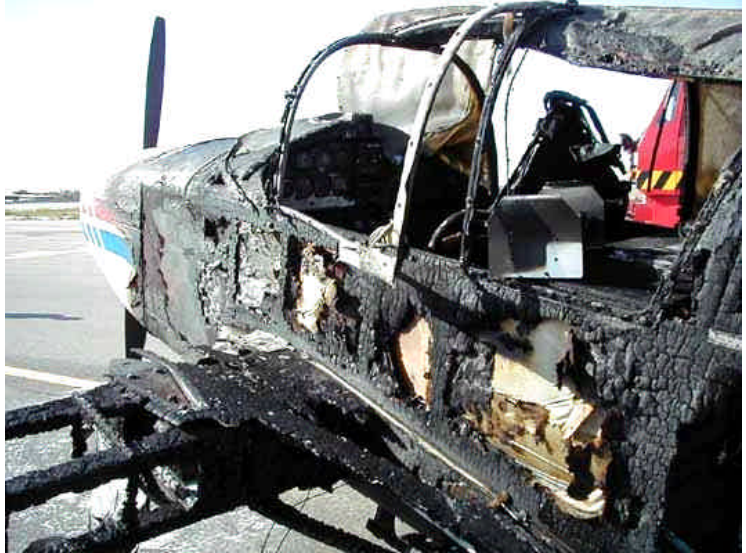
En la inspección de la pata principal izquierda, se observaron varias roturas y partes desaparecidas en la conducción que lleva el fluido hidráulico a lo largo de la citada pata hasta el conjunto de frenos, no pudiéndose establecer si alguna de ellas era previa al incendio.

Por otra parte, aunque los frenos alcancen una alta temperatura por un uso continuo y prolongado, el fluido hidráulico no puede inflamarse si está dentro de su conducción. Un instante antes de percatarse del incendio, el piloto notó que fallaba el freno izquierdo. Lo más probable es que se hubiera producido una rotura en la conducción del fluido hidráulico.

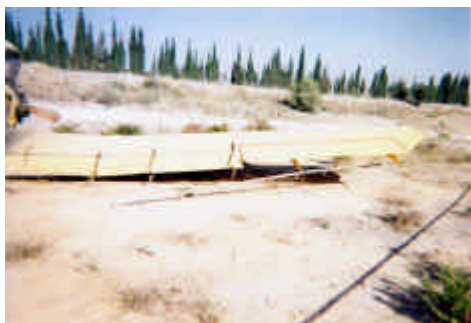
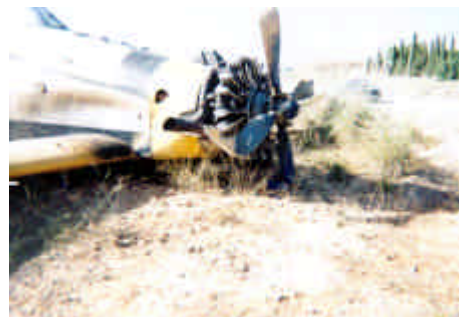
Por otro lado, los planos también se arrastraron por el terreno lo que produjo que el alerón del plano izquierdo se desprendiera y el

equipo de fumigación de ambos planos también lo hiciera.

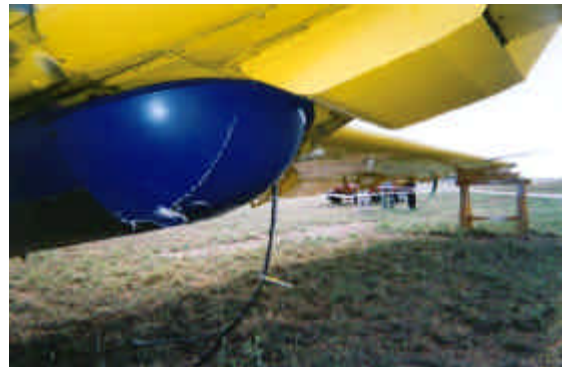
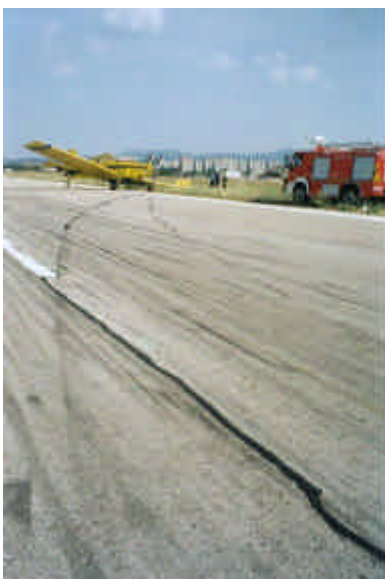
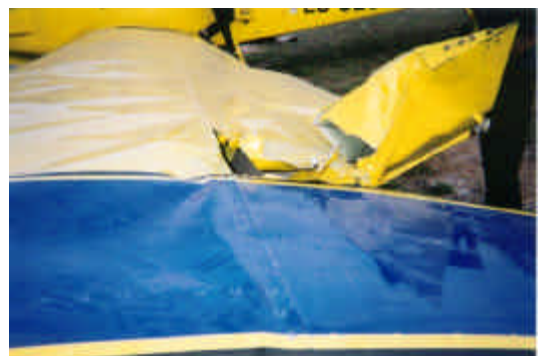
La aeronave se paró en el margen derecho de la pista 13, aproximadamente a 740 metros del umbral. La aeronave contactó con la pista y rodó durante 50 metros. En ese instante inició el giro hacia el lado derecho. El piloto no pudo corregir el giro de la aeronave a pesar de que aplicó frenos y reversa. A continuación la aeronave empezó a deslizarse lateralmente lo que hizo que el tren principal izquierdo colapsara. La hélice impactó con la pista y la aeronave quedó apoyada sobre el plano izquierdo, que estaba sobre la hierba que cubre el margen de pista, y se paró con rumbo 280°.

El plano izquierdo estaba dañado y deformado. El alerón y el flap de dicho plano se habían dañado y deformado por arrastre en el suelo. Además el resto del plano tenía

abolladuras producidas al apoyarse en el terreno. La pata del tren principal izquierdo se encontraba delante de la aeronave, la rueda se había reventado y la llanta presentaba desgaste, con pérdida de material por el contacto con la pista. La tolva tenía un impacto que había originado una grieta.

Las secciones extremas de las palas de la hélice se encontraban deterioradas o partidas.
