CIAIAC

**Comisión de Investigación
de Accidentes e Incidentes
de Aviación Civil**

**BOLETÍN
INFORMATIVO**

03/2003

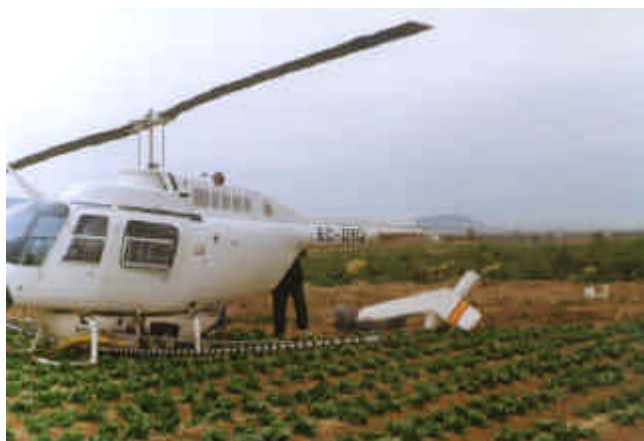
Los patines del helicóptero contactaron con el terreno y se hundieron en él rápidamente debido a que se encontraba muy blando, lo que provocó un frenado brusco de la aeronave. En ese momento las palas del rotor principal golpearon el cono de cola, a consecuencia de lo cual se produjo la sección de éste, y la consiguiente pérdida del rotor antipar.

Finalmente el helicóptero quedó detenido sobre sus patines, sin más daños que los producidos por el impacto de las palas del rotor principal sobre el cono de cola, resultando el piloto ileso.

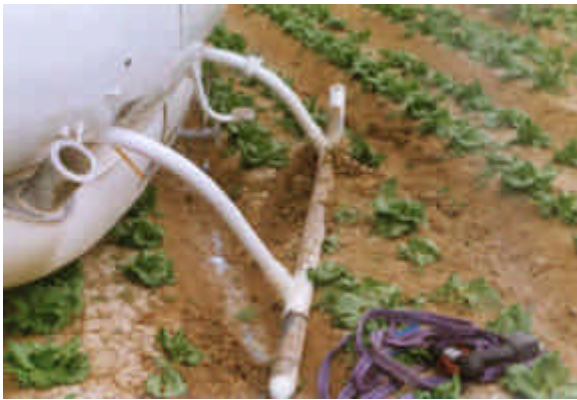
Solamente se encontraron en el terreno unas marcas, junto a la posición en la que quedaron posados los patines, que probablemente fueran producidas por éstos.

El trozo del cono de cola que resultó seccionado quedó sobre el suelo, prácticamente en la vertical de la zona en la que se produjo la sección.

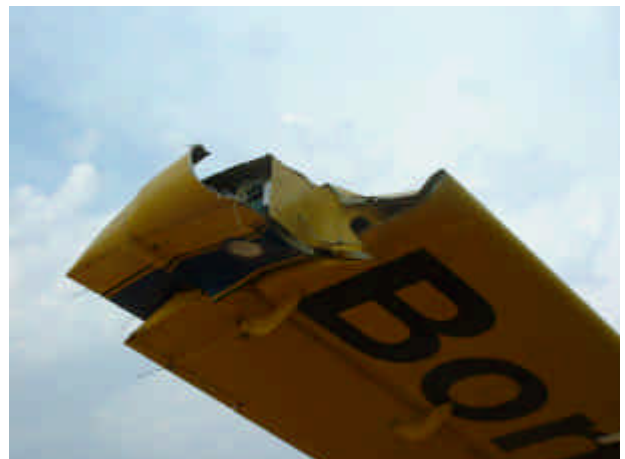
A consecuencia de todo ello, la aeronave resultó seriamente dañada en ambos

planos, patín de cola, timón de profundidad, hélice y tren principal. El piloto resultó ileso.

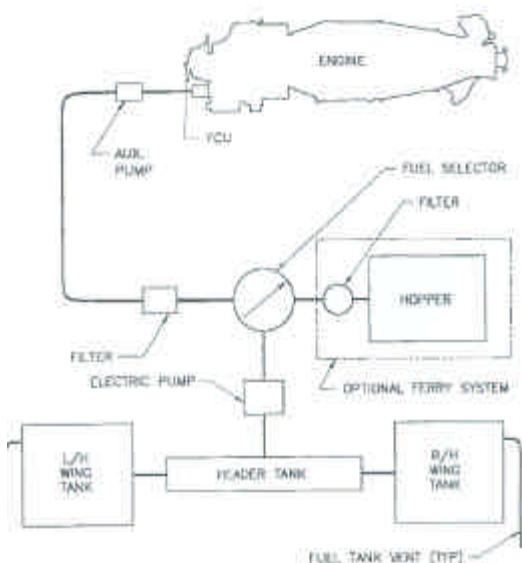
Esta aeronave tiene dos depósitos de combustible, uno en cada uno de los planos, que abastecen a un tanque nodriza "header tank", que está ubicado en la parte central del fuselaje (ver esquema). De éste último se alimenta el motor.

El combustible fluye libremente desde los tanques hasta el tanque nodriza, pero también puede hacerlo en sentido contrario, ya que no hay nada que lo evite. Esto puede dar lugar a que, en determinadas condiciones, el combustible de un tanque migre hacia el otro, dando lugar a un desequilibrio entre ellos. Si el

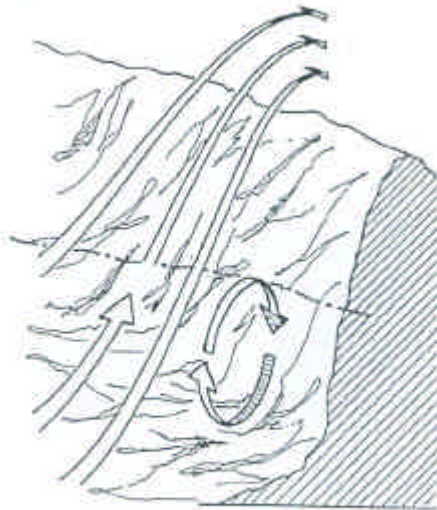
Torbellino y corriente hacia abajo en el lado de barlovento de la colina.

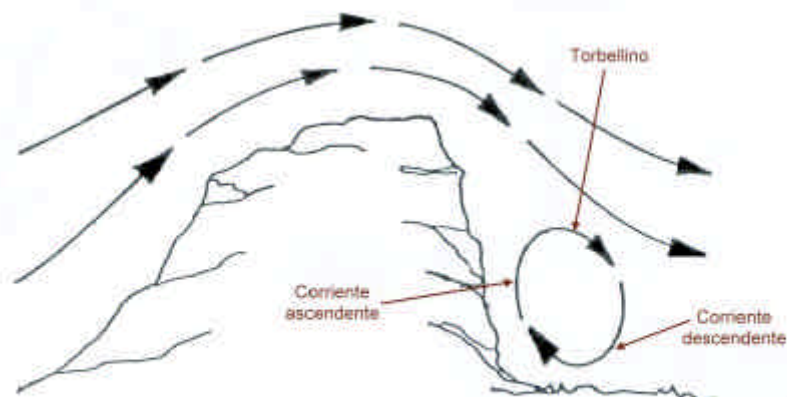
Torbellino de sotavento.
