# **CIAIAC**

**Comisión de Investigación  
de Accidentes e Incidentes  
de Aviación Civil**

## **BOLETÍN INFORMATIVO**

**04/2003**

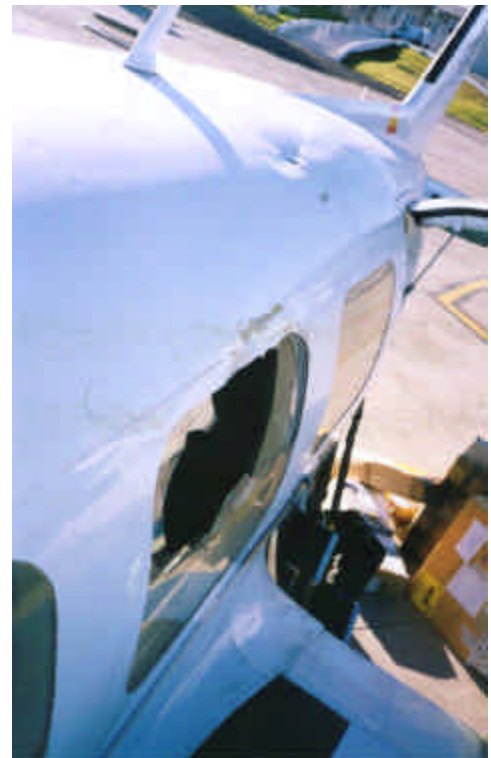
Posteriormente se llevó a cabo una inspección de la aeronave en la que se detectó, además de la rotura de la ventanilla mencionada, la existencia de una abolladura en la parte superior del fuselaje y

abolladuras, impactos y erosiones, de distribución diagonal, en una zona del plano izquierdo situada entre el motor y la punta de dicho plano, que habrían sido producidos por impacto del capot desprendido.

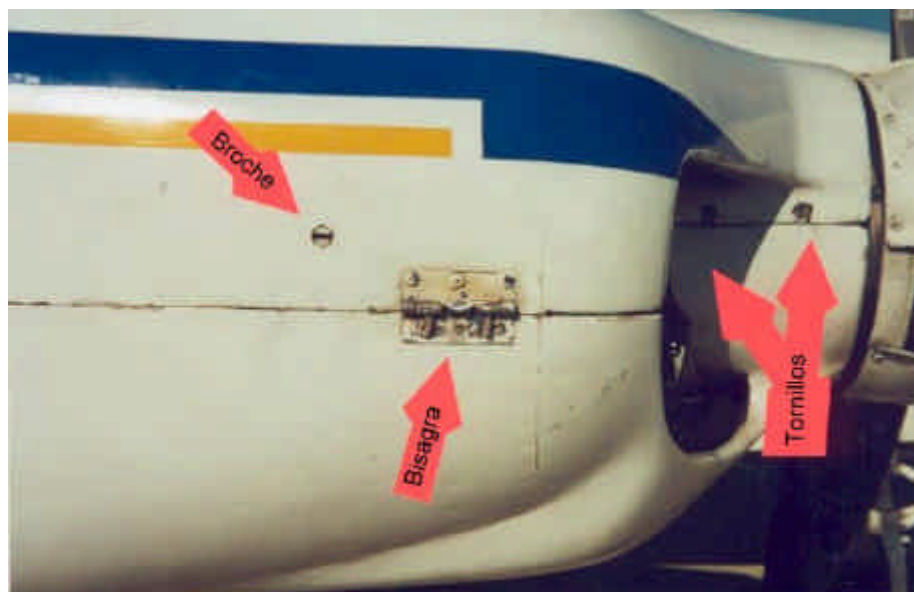
Cada motor está recubierto por dos capots de fibra, situados uno en la parte superior y otro en la inferior.

Ambos capots están unidos entre sí mediante:

- Seis broches, tres en cada lado, situados en la pared interna del capot, cuya apertura y cierre se realiza mediante la actuación sobre la cabeza de un tornillo rápido que es accesible desde el exterior,
- Cuatro tornillos rápidos situados en la zona delantera y
- Cuatro cierres de seguridad del tipo bisagra, que habían sido añadidos con posterioridad a la salida de fábrica de la aeronave, ya que no forman parte de su equipamiento original.

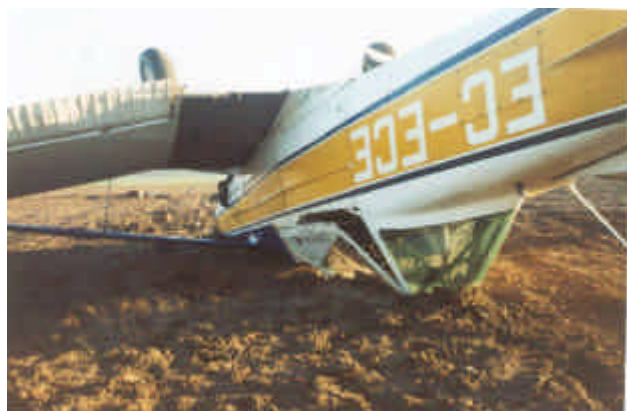
Unos metros a continuación de la trayectoria dejada por las huellas de las ruedas del tren principal se encontraba la aeronave en posición invertida. Había sufrido daños en una de las palas de la hélice, la que quedó en la posición inferior, tren principal derecho, empenaje de cola, ambos planos, admisión y escape del motor y cabina, que impactó con el terreno.

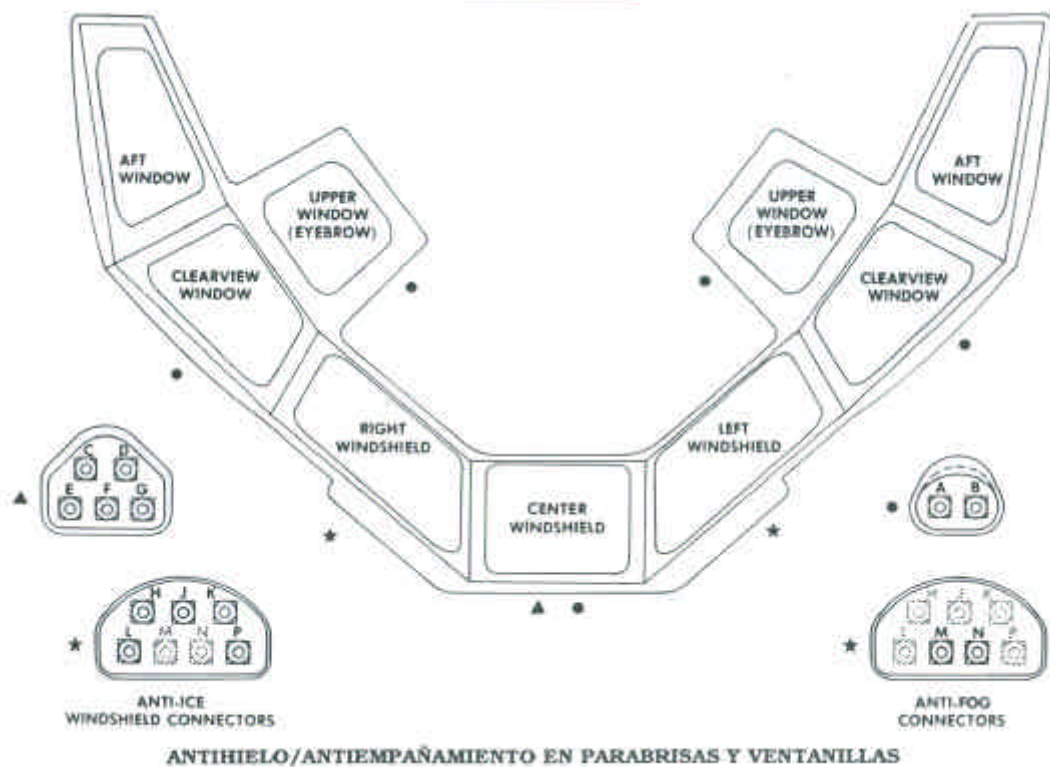
Figura 1

El incidente se produjo probablemente por un malfuncionamiento del sistema de protección anti-hielo del parabrisas derecho o del copiloto, que provocó un elevado consumo eléctrico para el cual el sistema no estaba diseñado, y que acabó elevando la temperatura de la pieza plástica de soporte de los conectores hasta hacerle desprender humo y un olor acre, y de la resistencia del sistema anti-hielo hasta acabar agrietando y rompiendo el panel de cristal exterior del parabrisas.

**REC 11/03:** Se recomienda a Boeing que remita a los operadores de aeronaves MD-87 una comunicación divulgativa de mantenimiento en la que se les informe sobre la posibilidad de la rotura de parabrisas en vuelo debido a disfunciones en el sistema calefactor, sobre los síntomas previos a esta rotura, y sobre las medidas a tomar al respecto.
