**Comisión de Investigación  
de Accidentes e Incidentes  
de Aviación Civil**

## **BOLETÍN INFORMATIVO**

**05/2003**

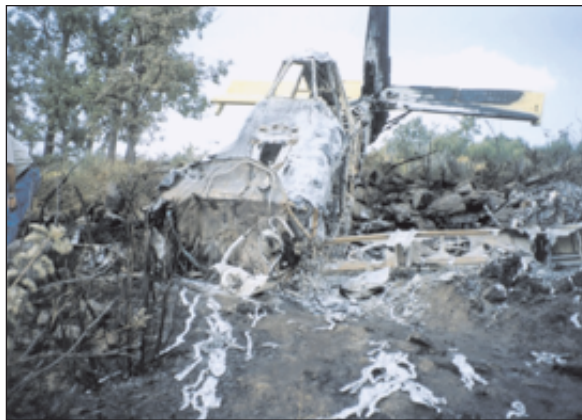
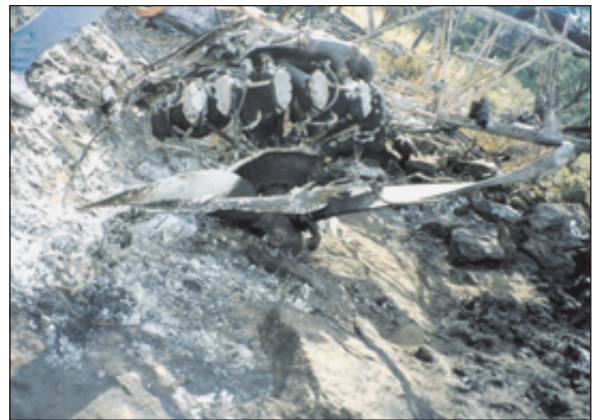
Los restos de la aeronave se encontraban en un radio de pocos metros. El fuselaje con el ala y el empenaje de cola constituía un solo elemento. El motor se había desprendido de su bancada y se encontraba situado debajo del plano izquierdo. A poca distan-

La aeronave ardió en su práctica totalidad, quedando sin afectar solamente las puntas de los planos y parte de la cola.

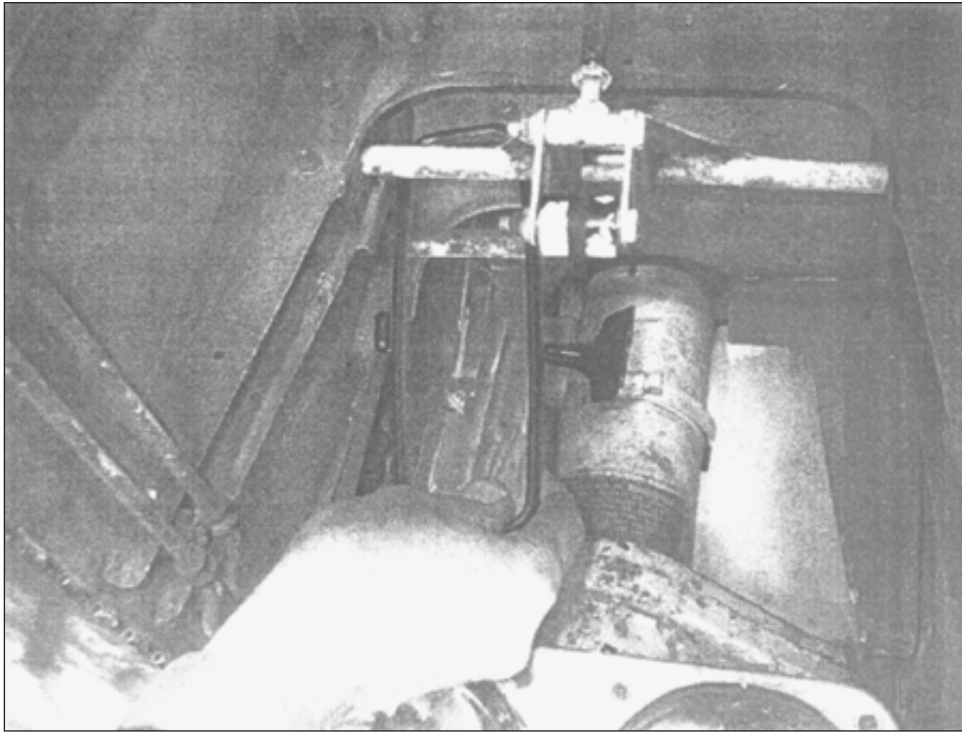
En las fotografías tomadas a la aeronave después del incidente se aprecia que el tornillo objeto de la directiva AD-92-13-05 (Piper Service Bulletin número 893) estaba montado al revés de lo indicado en los citados documentos, con la cabeza en la parte alta y la tuerca en la parte baja de la unión. Asimismo, parecen apreciarse huellas de contacto en el tubo al que se refiere la directiva.

En las citadas fotografías parece apreciarse que la placa que había que colocar en la pata se había instalado.

La directiva de aeronavegabilidad AD-92-13-05 fue aplicada, pero al parecer de forma defectuosa. El tornillo colocado era el adecuado pero estaba montado de forma incorrecta, por ello no se cumplía con la intención de la directiva, que es dejar suficiente

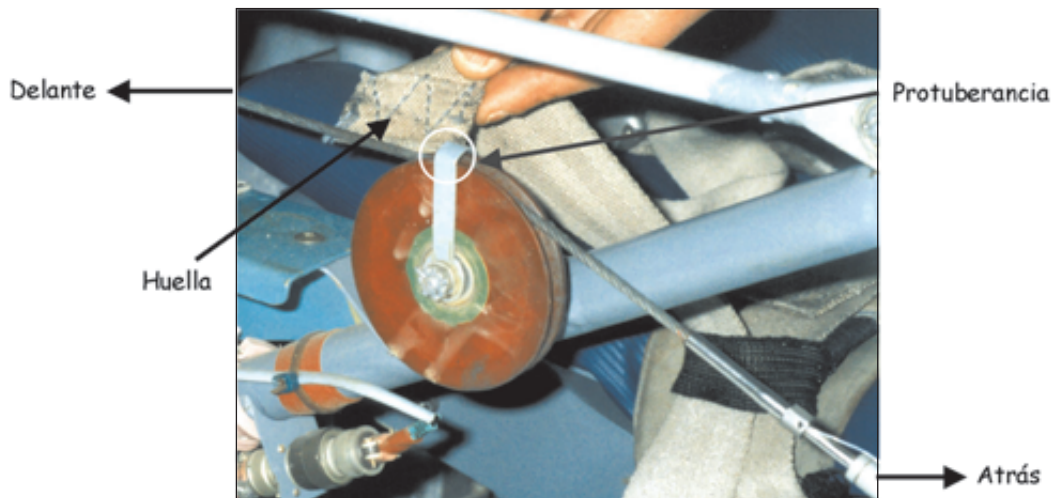
A continuación, se revisó el arnés del asiento trasero y se observó que en el extremo de uno de los cinturones existía, marcada y en relieve, la señal de un cuerpo del diámetro del cable que había dejado marcada la dirección por los restos de grasa que mostraba. Además, aunque existía un lazo destinado a mantener unido el sobrante de los cinturones, no tuvo la efectividad necesaria.

Al desmontar la polea, se comprobó que la guarda estaba rota, quedando dividida en dos partes por la zona que había contactado con el cable.

La rotura en la guarda se produjo por la fricción del cable contra la guarda por los intentos de desbloqueo, favorecida a su vez por el ajuste producido en el conjunto.

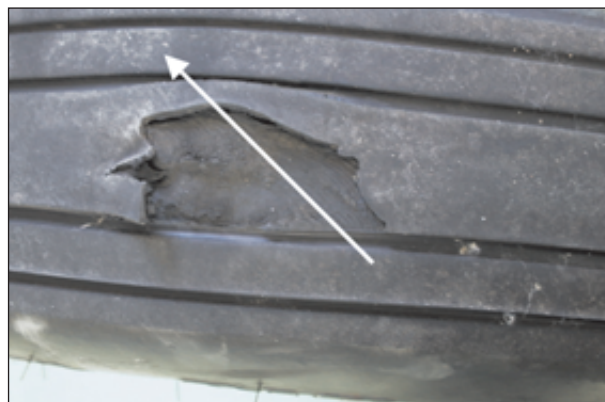
*Cubierta rueda de morro.*

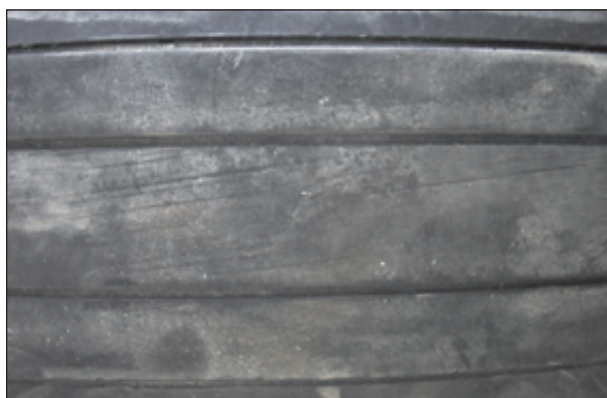
*Cubierta rueda de morro.*

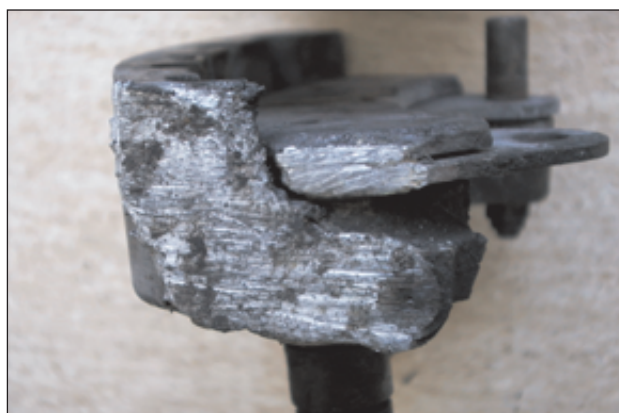
*Huellas en pinzas freno.*

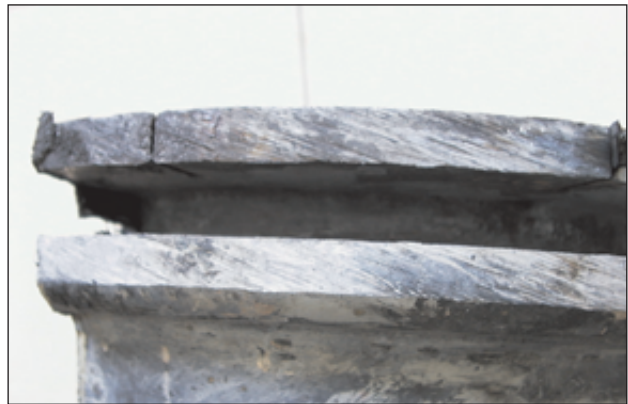
Las marcas que aparecen sobre los bordes de la llanta se deduce que corresponden al movimiento de rodaje más el desplazamiento lateral hacia la derecha dándole esa inclinación a las marcas. Una vez que el desgaste de la llanta se

*Huellas de rodadura.*

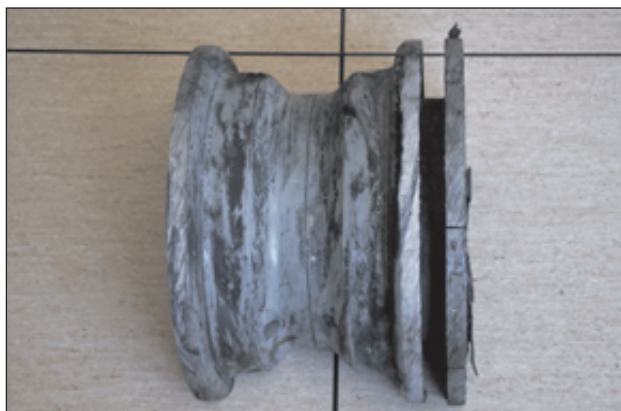
*Marcas en la garganta de la llanta.*

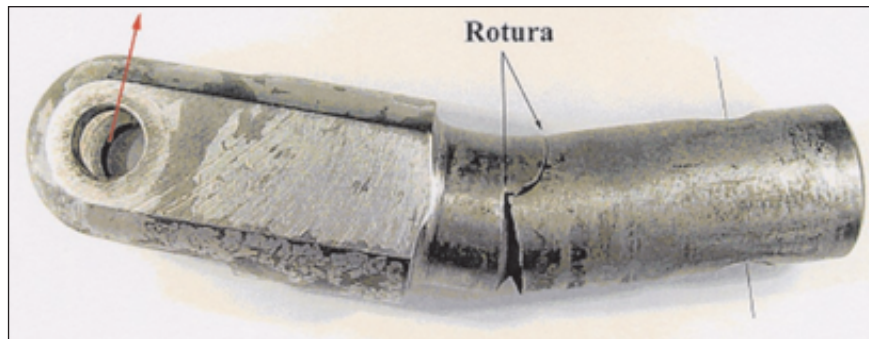
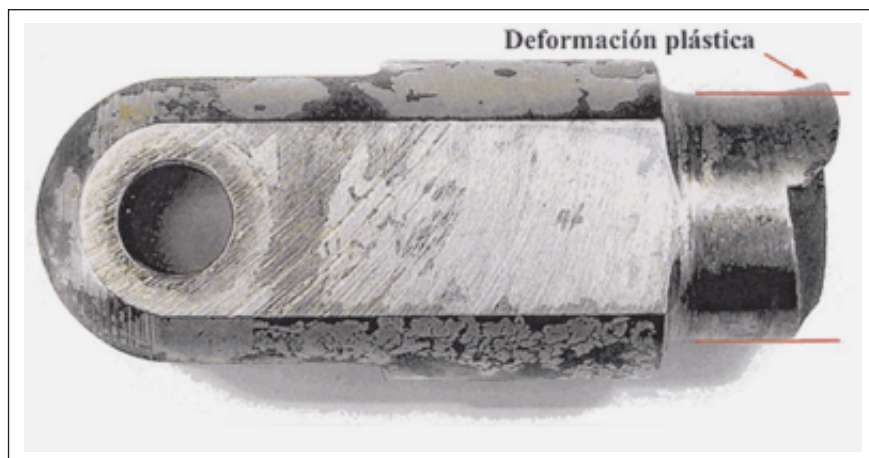
- Macrodeformación plástica asociada al proceso de rotura consistente en una ligera estricción de la zona adyacente a la superficie de fractura y deformación del material en el plano definido por el eje del herraje y el eje del actuador, y muy probablemente en el sentido de hacia detrás como corresponde con el sentido de doblado de la pata.

- Plano general de rotura perpendicular al eje del herraje e inclinación de la superficie de fractura 45° respecto del eje del herraje y de la dirección del espesor.
- Textura en toda la superficie de fractura del tipo suave brillante, y dos zonas (denominadas en las figuras «c» y «d») de apoyo y aplastamiento del material de la rotura contra la contrarrotura.

Todas estas características permiten diagnosticar que la rotura sufrida por el herraje es una rotura producida por una sobrecarga estática de flexión, producida por una carga hacia detrás que indujo un momento flector en el herraje.

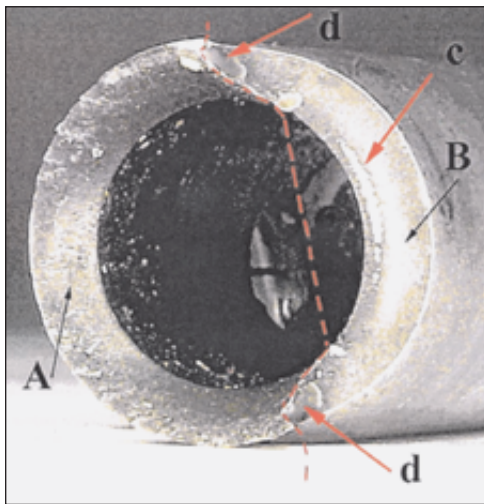
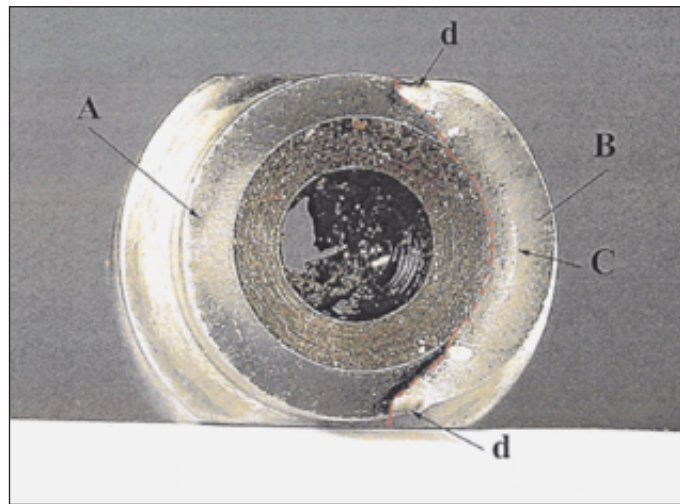
4. Así pues, y considerando los antecedentes, el proceso de rotura fue el siguiente: En un primer momento se produce una sobrecarga sobre la rueda del tren de aterrizaje, que tiene dos componentes, una horizontal y en el sentido contrario al de avance de la aeronave, y una carga vertical hacia arriba. Esta sobrecarga horizontal, produce un momento flector en el herraje que no es capaz de soportar, produciéndose la deformación y rotura del mismo en el sentido indicado hacia detrás, generándose primero las zonas descritas como «A» y «B» y produciéndose a continuación las zonas «c» y «d» de aplastamiento, al apoyarse la rotura contra la contrarrotura.
