# CIAIAC

Comisión de Investigación  
de Accidentes e Incidentes  
de Aviación Civil

## **BOLETÍN INFORMATIVO 06/2003**

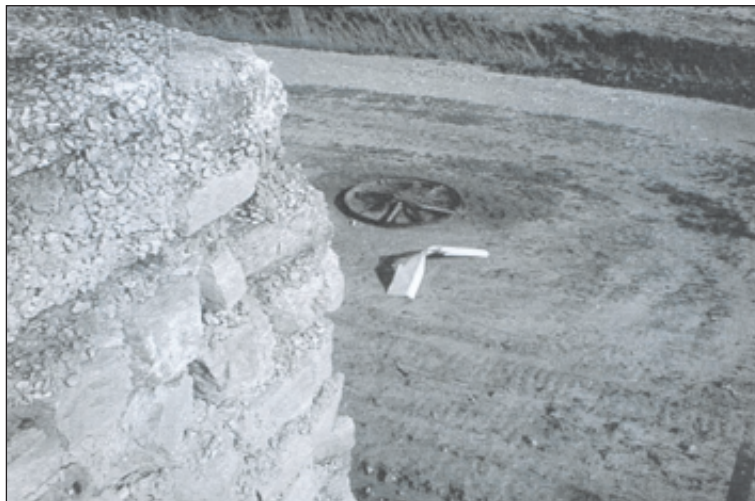
En el que era el sexto vuelo del día, la aeronave despegó en dirección Oeste, con una carga de 600 kg de abono. Según la declaración del piloto, el despegue fue normal, sin que apreciase anomalía alguna. Cuando la aeronave se había elevado unos 10 metros por encima del terreno, inició un viraje hacia su derecha, con el fin de dirigirse hacia la parcela que estaba tratando. Instantes después, la aeronave comenzó a perder altura y velocidad, a causa, según indicó el piloto, de una racha de viento de dirección Sur-Sureste. Ante ello, el piloto hizo la suelta de emergencia del producto de tratamiento y, a continuación aumentó el alabeo de la aeronave hacia la derecha, con objeto de evitar el impacto contra la torre. Aunque con esa maniobra consiguió impedir que el borde de ataque del ala izquierda impactase contra la torre, no fue suficiente para evitar que el alerón de ese lado golpease contra la coronación de la torre, a consecuencia de lo cual se desprendió.

La aeronave continuó perdiendo altura hasta que impactó contra el terreno, en un punto situado a unos 100 metros más allá de la torre, y prosiguió rodando sobre el terreno en dirección al arroyo, hasta que cayó dentro de él, lo que provocó que la aeronave realizase un giro de unos 90° hacia su derecha, quedando finalmente detenida en esa posición.

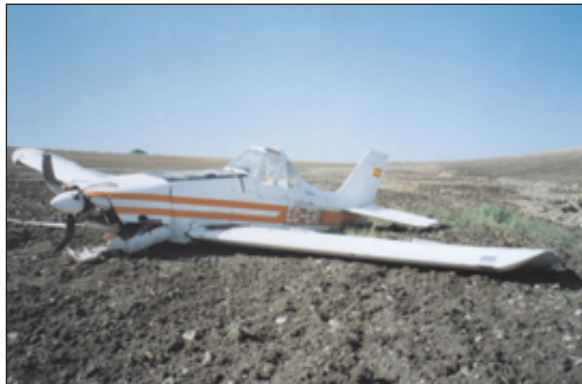
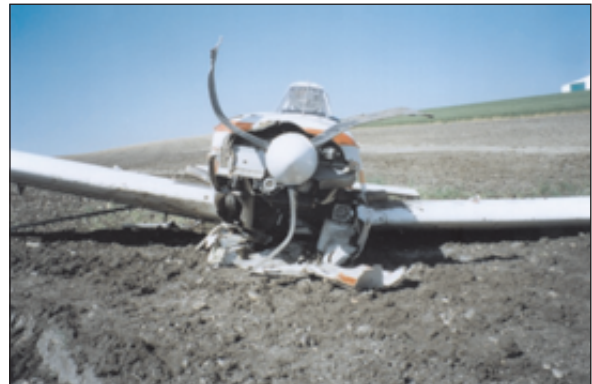
La aeronave impactó con el plano derecho en primer lugar, ya que estaba realizando un viraje hacia ese lado, y después con el resto del fuselaje.

No aparecen huellas de la trayectoria de la aeronave en tierra. La aeronave estaba apoyada en el suelo con el fuselaje y el plano izquierdo mientras que el derecho estaba elevado.

El domo de la hélice no presentaba ningún impacto, mientras que las palas se encontraban dañadas, con las puntas fracturadas y deformadas según el sentido de giro de la hélice. El paso de la hélice estaba próximo a  $90^\circ$  o bandera. Este paso debió alcanzarse en el impacto de las palas con el terreno, ya que el piloto no abanderó la hélice según su declaración.

El plano derecho tenía el borde marginal doblado y con raspaduras. El izquierdo, se encontraba en buen estado y presentaba grietas a la altura del encastre en la zona del borde de ataque. El equipo de fumigación del plano derecho estaba desprendido pero junto a dicho plano.

El tren principal se había doblado y se había empotrado debajo del fuselaje del avión. El patín de cola también se había fracturado y la rueda apareció bajo el plano derecho.

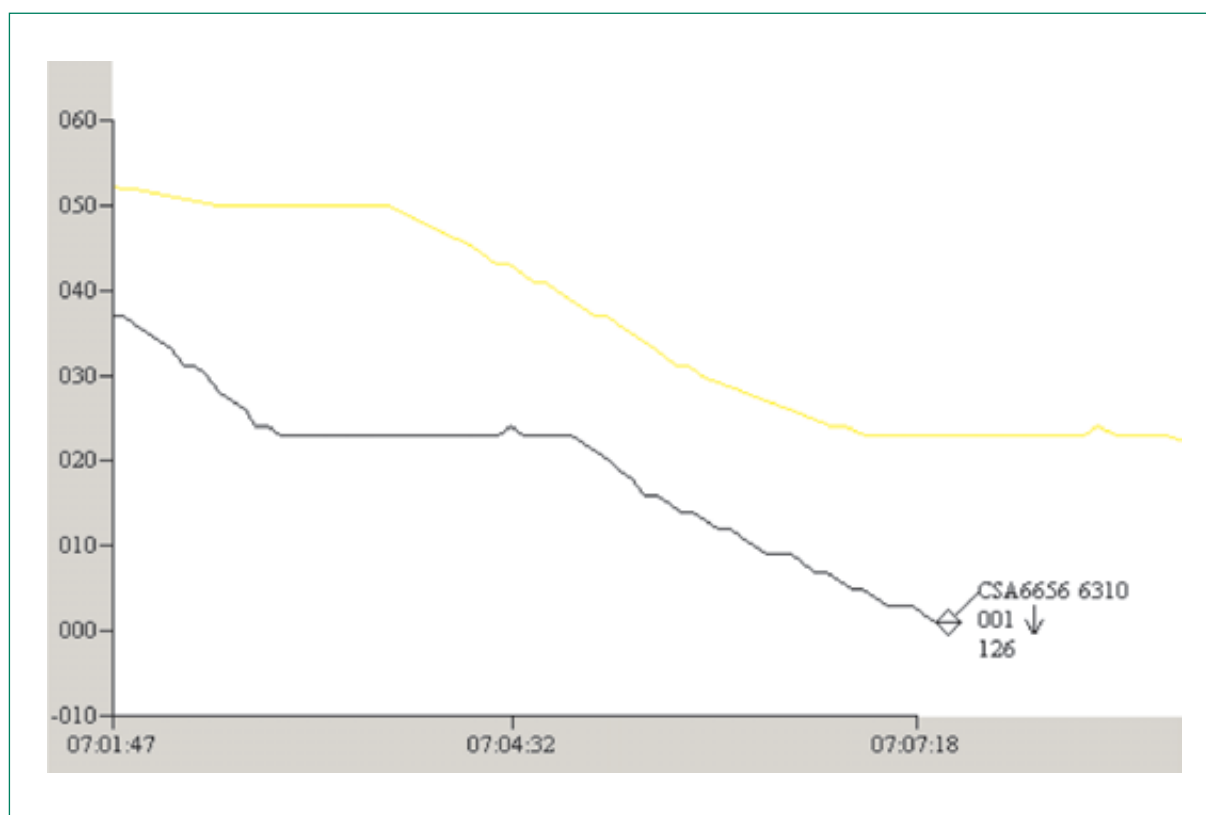
Figura 1. Trayectoria vertical del vuelo CSA 6656.

La altura del CSA 6656 en esos momentos era de alrededor de 150 ft (49 m) AGL, lo que significa que el punto más bajo del OK-BGQ pasó a unos 115 ft (38 m) de altura sobre el extremo del estabilizador vertical del G-EZYP.

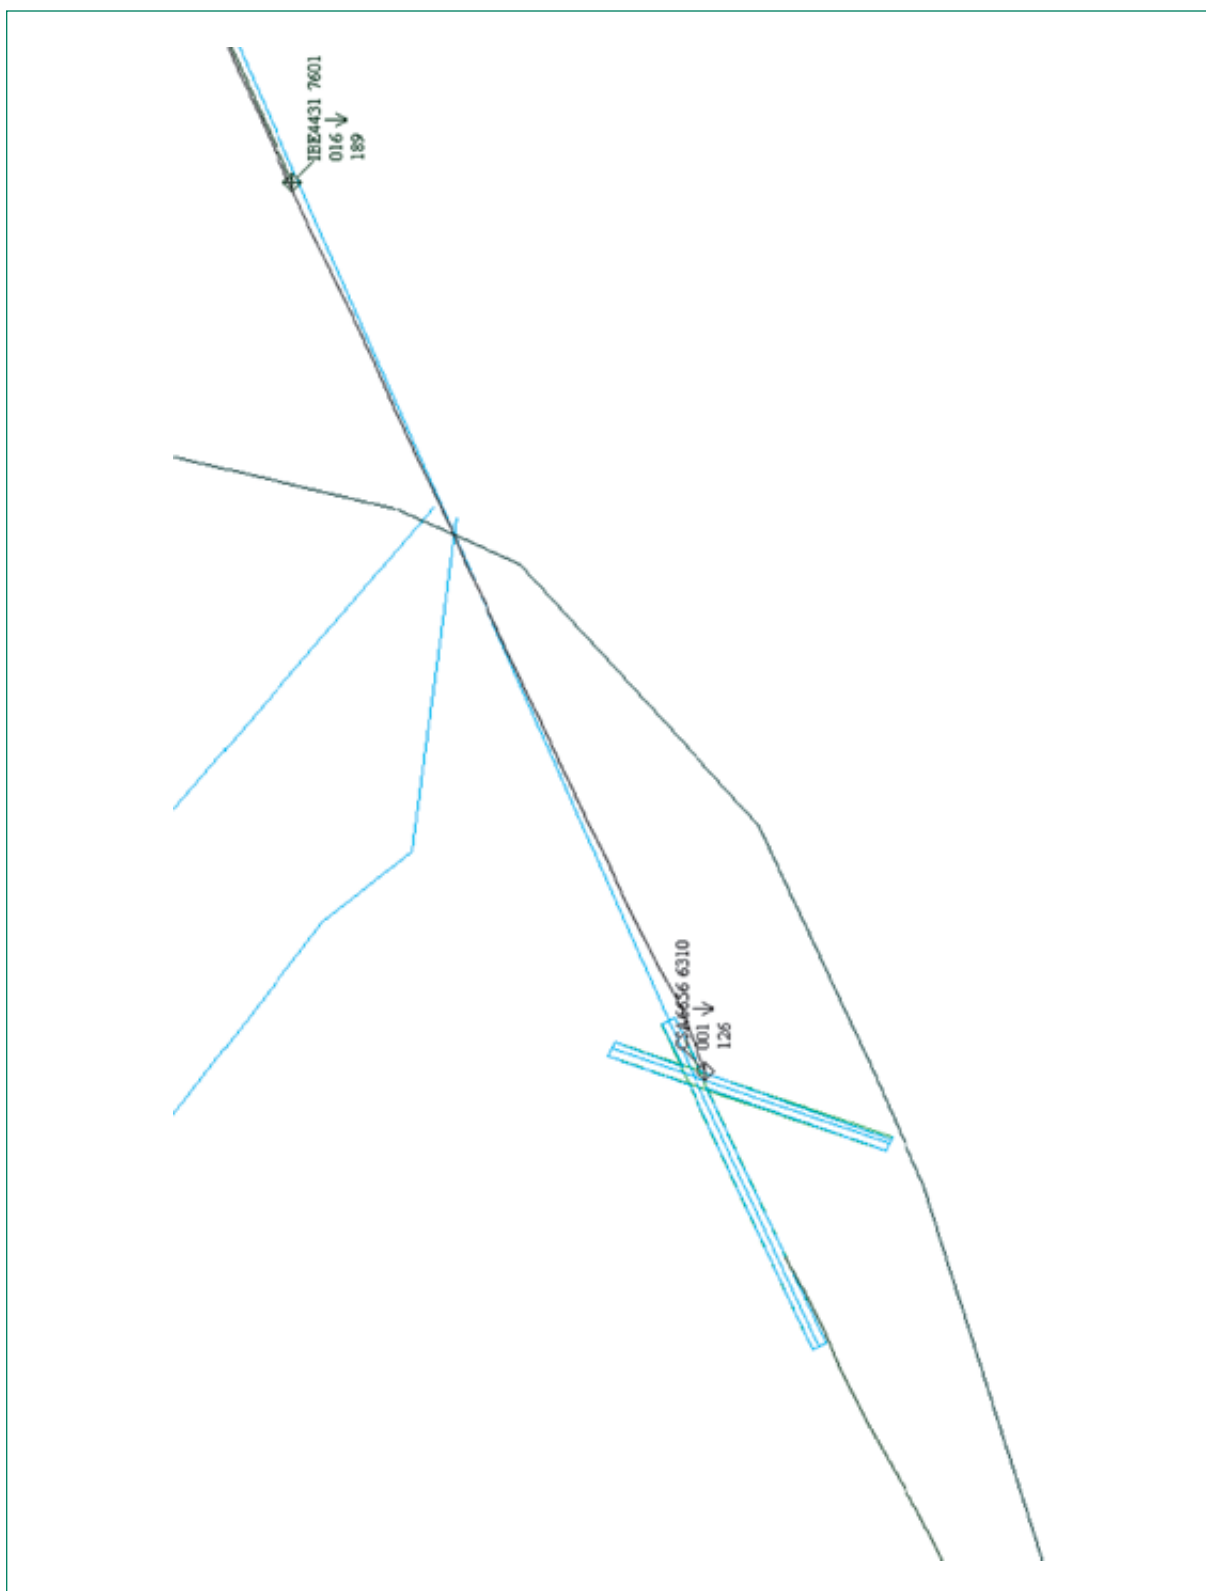
**Figura 2.** Trayectoria horizontal del vuelo CSA 6656 según su traza radar. La pista no está representada de modo preciso. El vuelo IBE 4431 realizó motor y al aire más tarde. El vuelo EZY820 no aparece en esta presentación porque todavía está en tierra, en la zona libre de obstáculos de la pista.

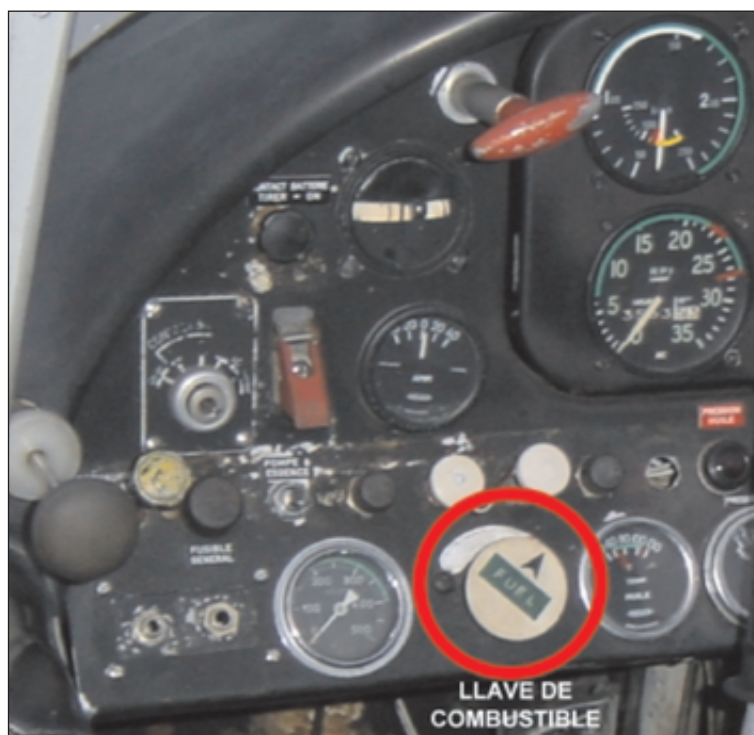
Una vez que la aeronave se hubo detenido, el piloto advirtió que la llave de combustible se encontraba en una posición muy próxima a la de cerrado.

La llave de combustible de esta aeronave (ver fotografía) tiene dos posiciones, abierto y cerrado. En la fotografía la llave se encuentra en la posición de cerrado. La apertura de dicha llave se hace girando la misma unos 90° hacia la izquierda, hasta que se alcanza el tope.

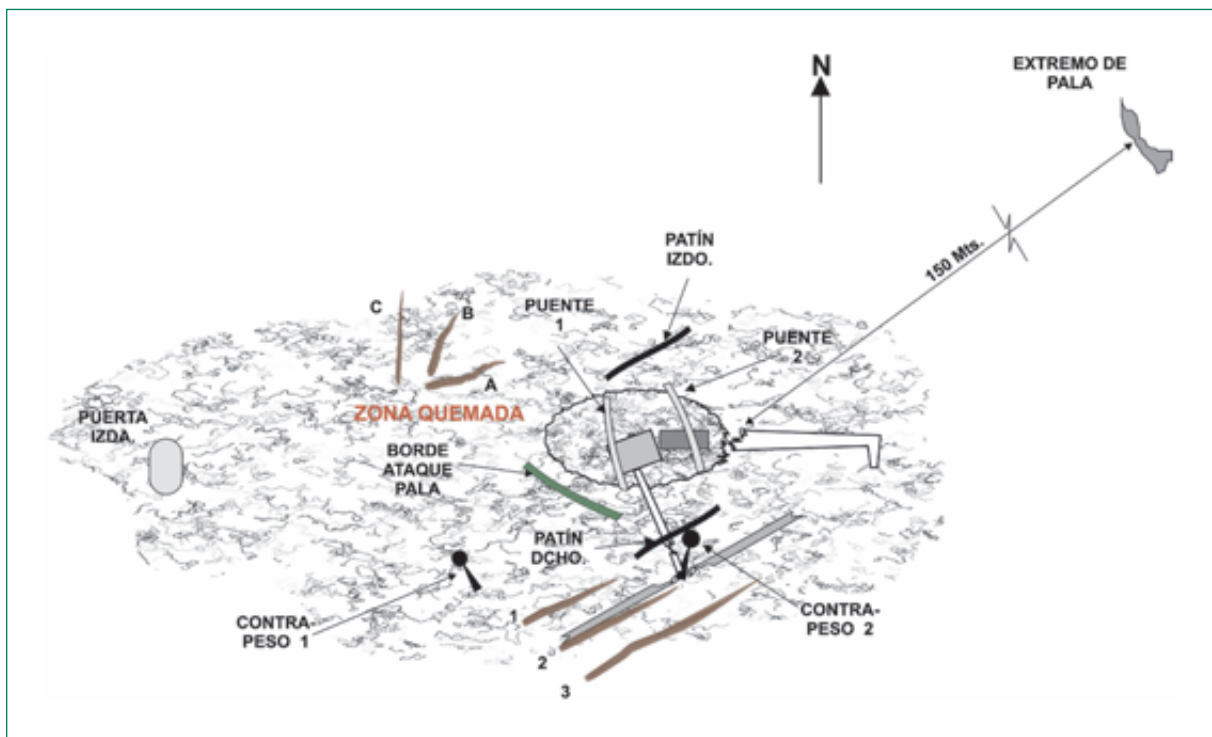
- a) A 3 metros del fuselaje quemado por delante y 1 metro al norte una huella en sentido del helicóptero de 1,5 metros de largo, de unos 40 cm de sección con tierra movida, como cortada y caída sobre la parte sur de la huella, de poca profundidad (de 5 a 10 cm) que parecía indicio de impacto con trayectoria norte-sur.
- b) A 50 cm de la anterior, con una orientación noreste-sureste, aparecía un rasponazo con restos de pintura blanca del fuselaje del helicóptero, de 1 m de longitud, 20 cm de anchura y profundidad máxima de 5 cm.
- c) A 50 cm de la anterior, con orientación norte-sur, aparecía como otro rasponazo de 1,2 m de largo y unos 20 cm de ancho y una profundidad ligeramente superior a la anterior, también con restos de pintura blanca.

En la zona próxima a los restos de la cabeza de las palas del rotor principal aparecían tres huellas que correspondían a los impactos de las palas:

1. Un corte de 1,5 metros poco profundo de 3 a 5 cm sensiblemente paralelo a la posición final de las palas, situado entre las palas y los restos quemados del cuerpo del helicóptero.

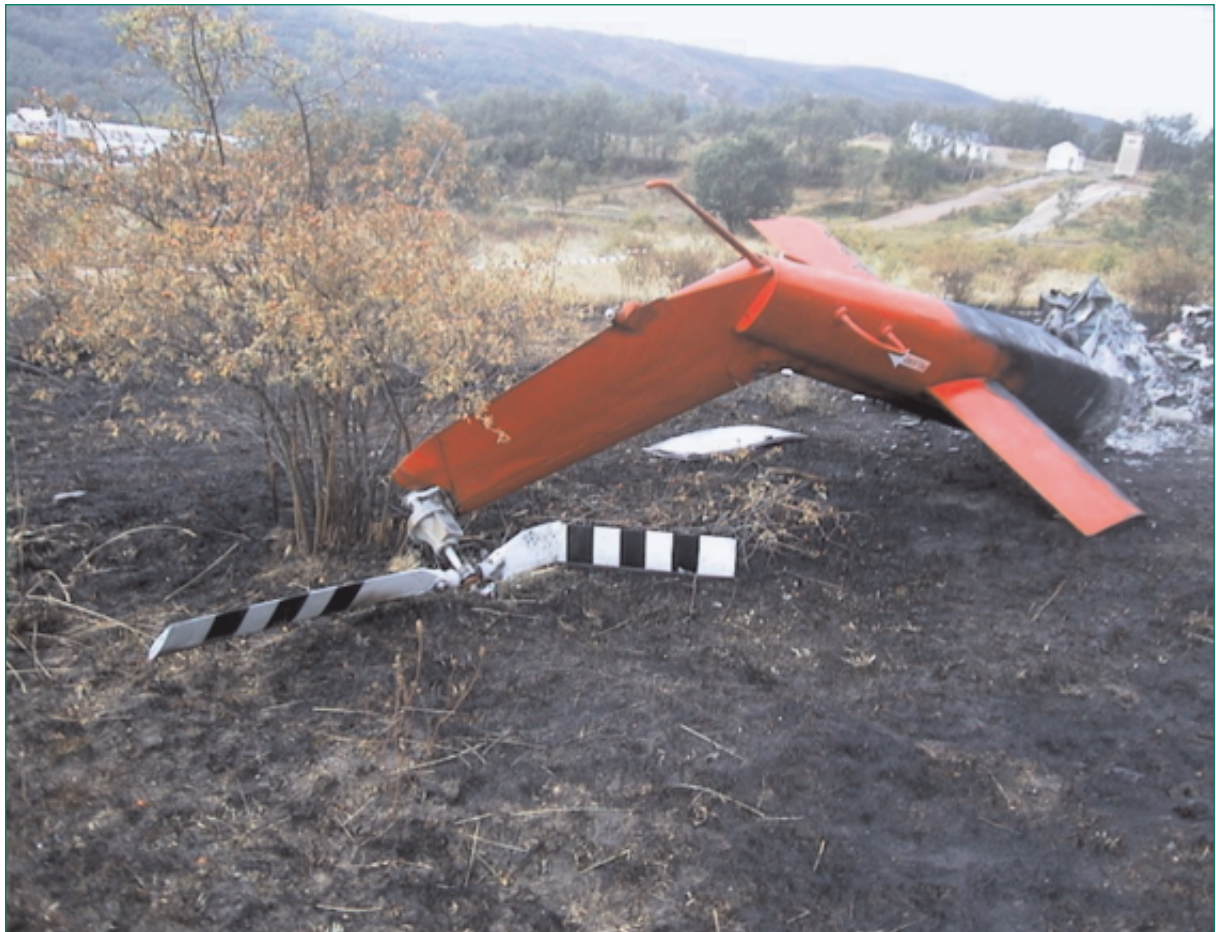
En cuanto al puro de cola, que se vio menos afectado por el fuego, se comprobó que el rotor de cola giraba libremente; una pala estaba doblada y con un ligero golpe en borde de ataque, pero aparentemente esta deformación se produjo en el impacto final con el suelo y con escasa o nula potencia aplicada a este rotor. La bieleta de cambio de paso de esta pala estaba suelta por el golpe; y la otra pala parecía intacta. No se apreciaban huellas de impactos de la cola con el terreno, ni de los estabilizadores horizontales, ni del patín de cola, ni del tramo de 45°.

Tampoco había huellas de impactos de las palas del rotor principal con el cono de cola.

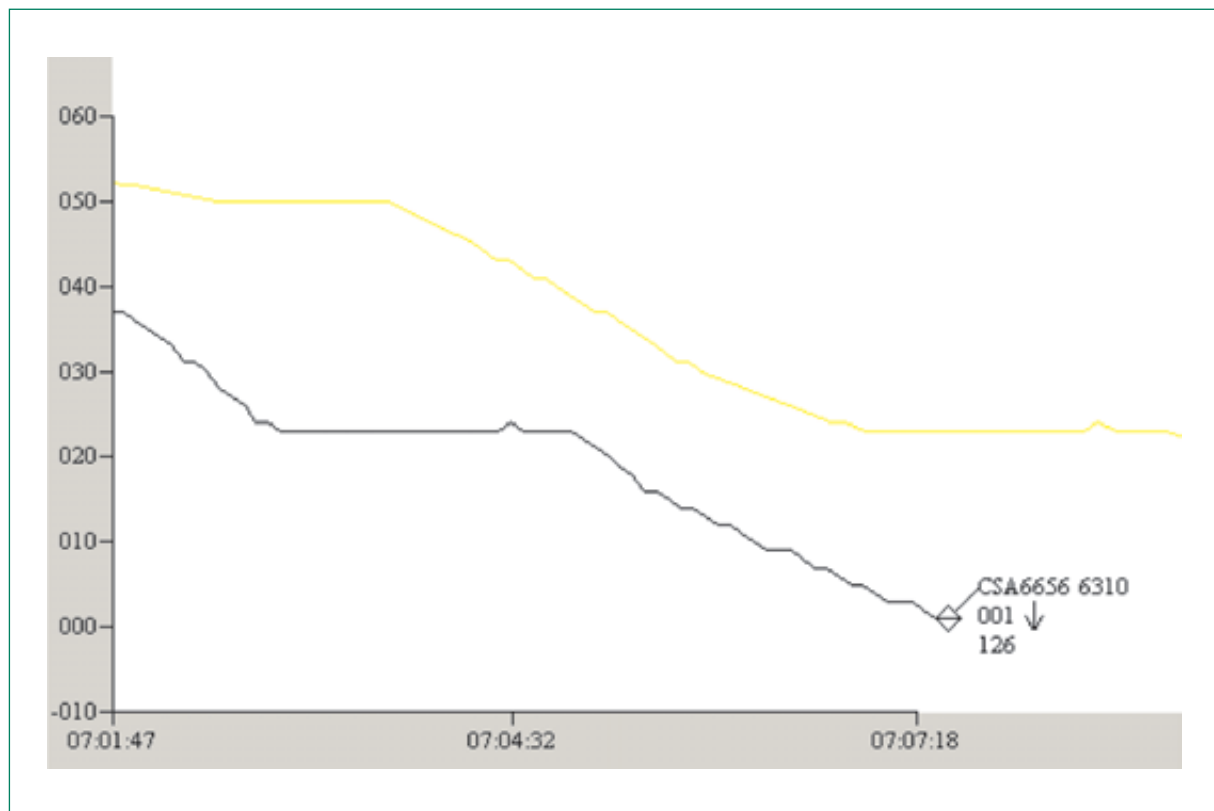
Figure 1. Vertical path of CSA 6656.

The height of CSA 6656 at those moments was around 150 ft (49 m) AGL, which means that the lowest point of OK-BGQ was approximately 115 ft (around 38 m) above the top of the vertical tail of G-EZYP when it passed above the other aircraft.

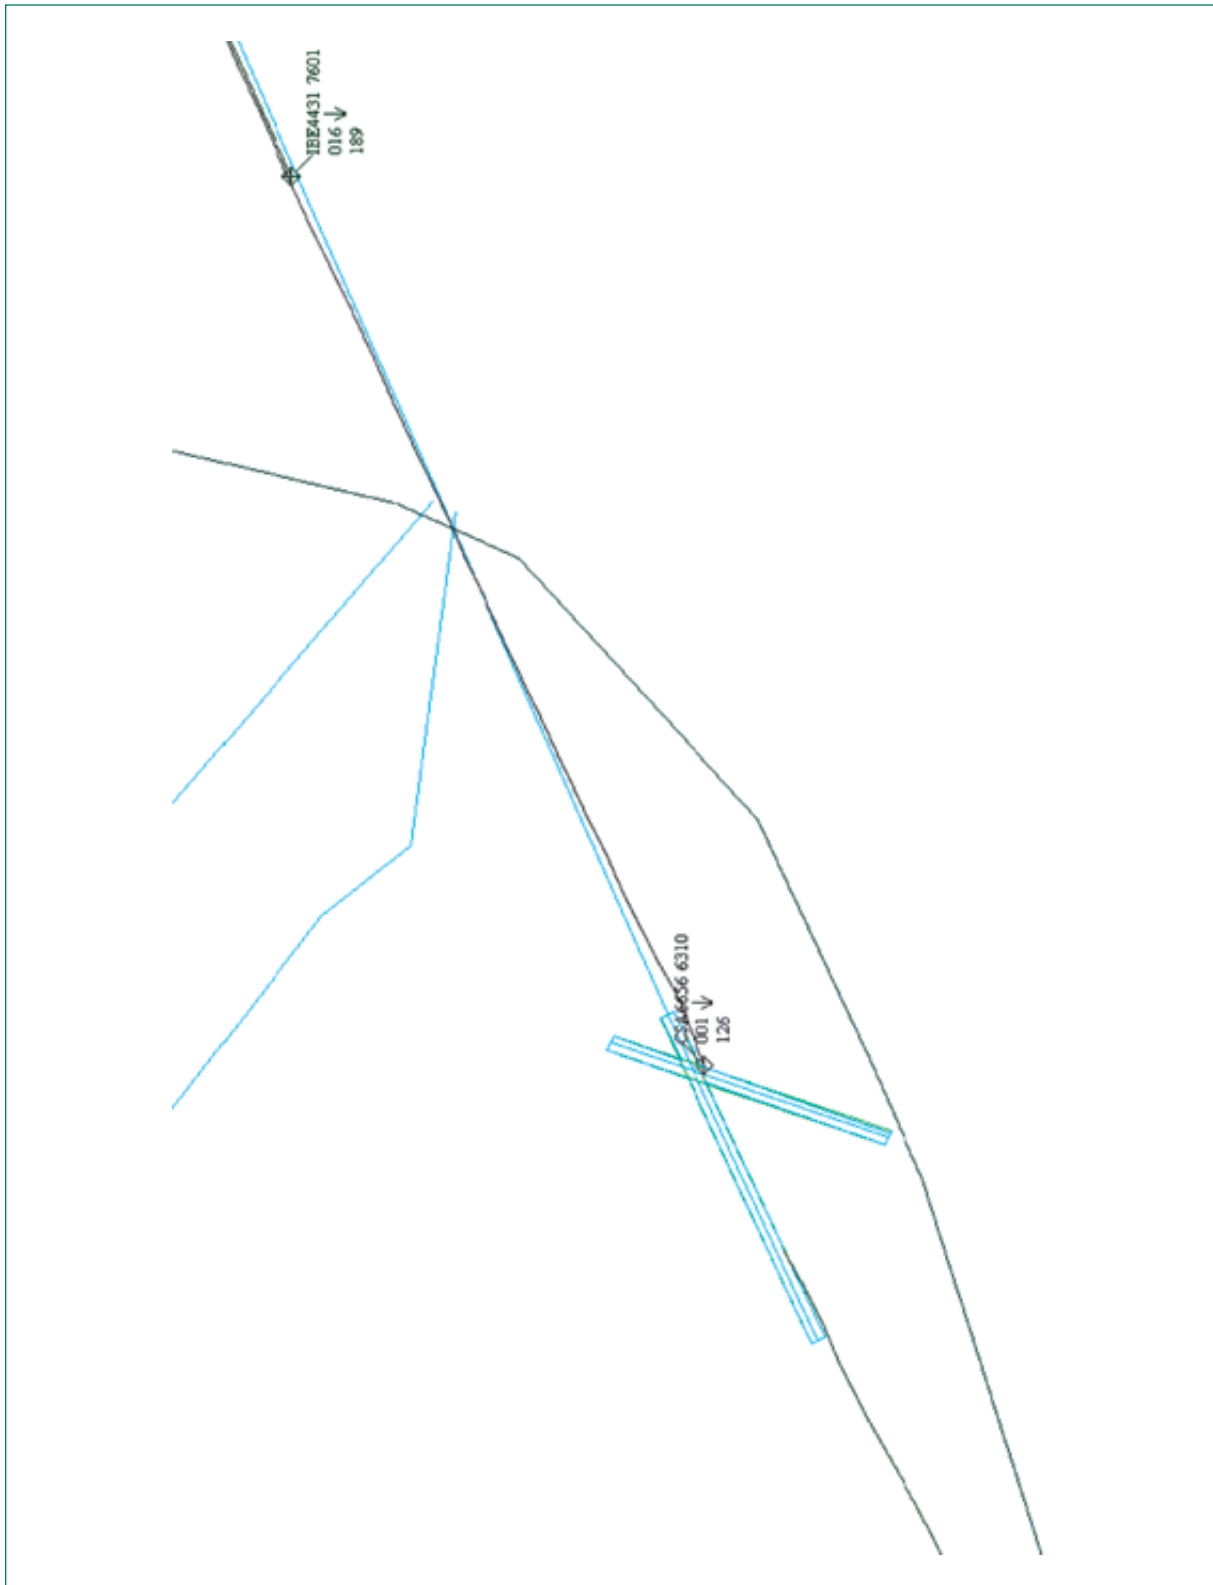
**Figure 2.** Horizontal trajectory of CSA 6656 as recorded by the radar. The runway marks are not precisely represented. Flight IBE 4431 was later commanded to go-around. Flight EZY820 does not appear on this radar display as it is still on the ground, at the runway clearway.

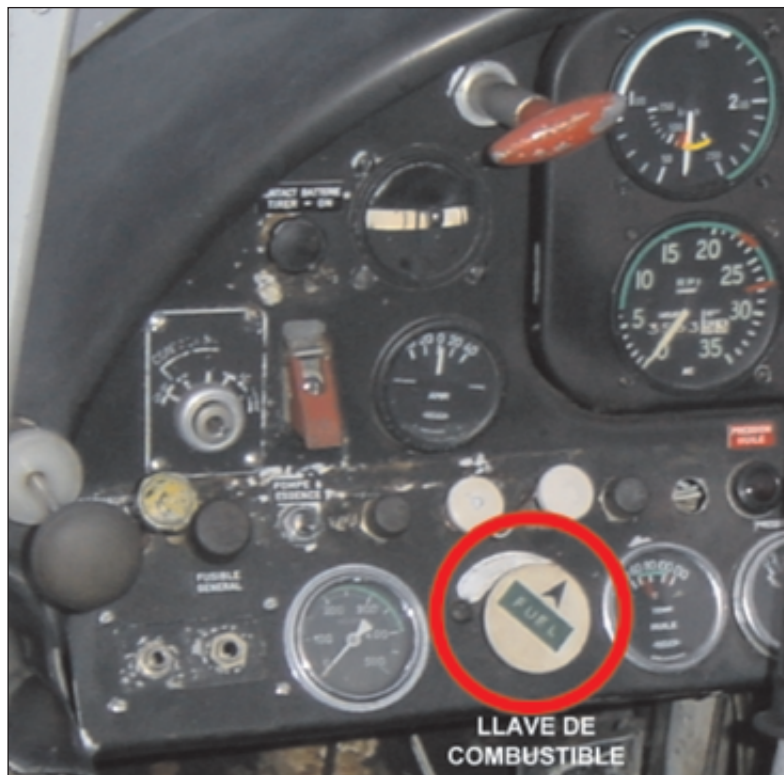
Once the aircraft came to a stop, the pilot noticed that the fuel switch was in a position that was very near the closed position.

The fuel switch on this aircraft (see photograph) has two positions: open and closed. In the photograph, the switch is in the closed position. The switch is moved to the open position by turning it about 90 degrees to the left, until it reaches the limit.

The loss of power of the engine was due to fuel starvation caused by the closure of the fuel switch.
