# CIAIAC

Comisión de Investigación  
de Accidentes e Incidentes  
de Aviación Civil

## **BOLETÍN INFORMATIVO 07/2003**

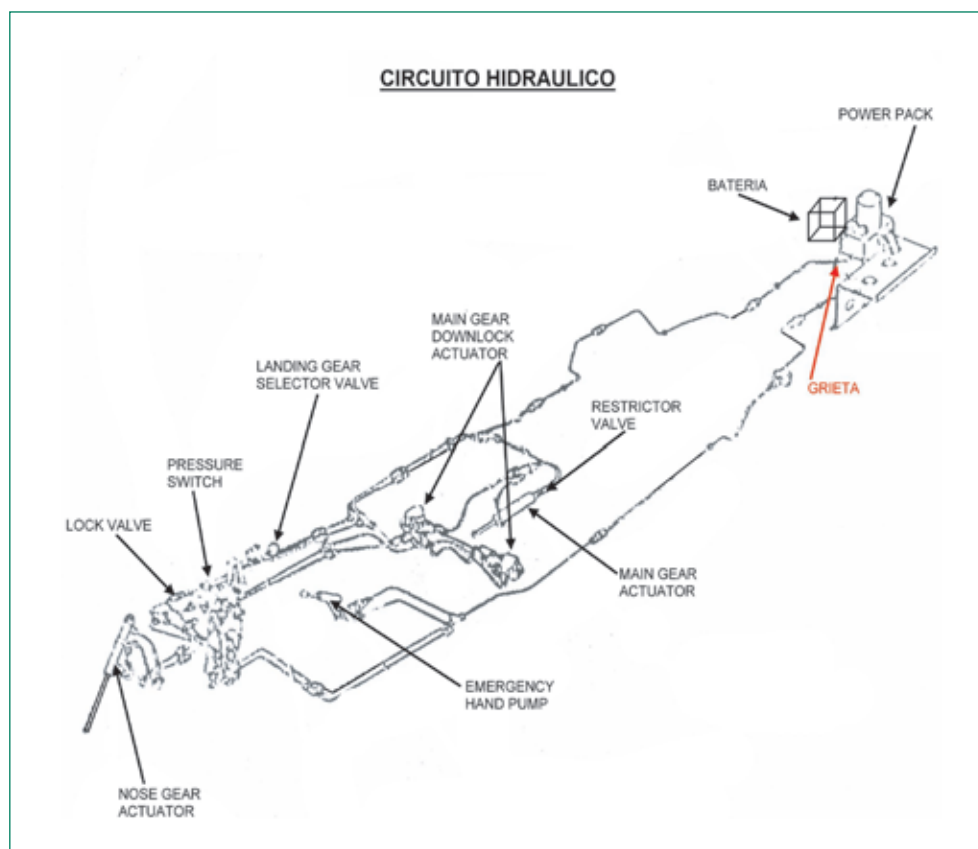
En esta aeronave la extensión y retracción del tren de aterrizaje se realiza a través de un sistema hidráulico, cuyo esquema puede verse en el croquis.

En la inspección de la aeronave que se realizó con posterioridad al incidente se detectó que se había producido una fuga del líquido del circuito hidráulico, de forma que el circuito había quedado totalmente vacío, aunque inicialmente no se encontró la causa de dicha fuga. Ya con el avión en el taller, se procedió a llenar el circuito hidráulico, lo que permitió observar que la fuga del líquido se producía por una grieta existente en un tramo de tubería que conecta con la bomba.

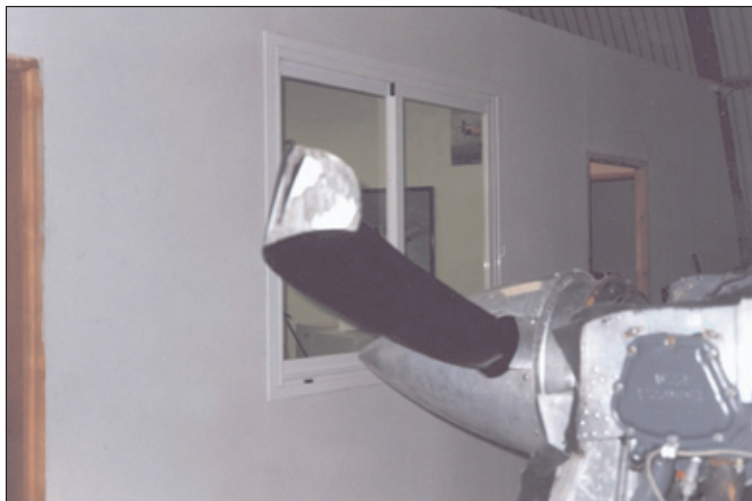
En primer lugar, se examinó la hélice, observándose que la misma mostraba deformaciones que evidenciaban que, cuando contactó contra el pavimento de la pista, giraba, aunque con poca potencia.

Asimismo, en taller se realizó una inspección del motor, en la que no se encontró nada anormal.

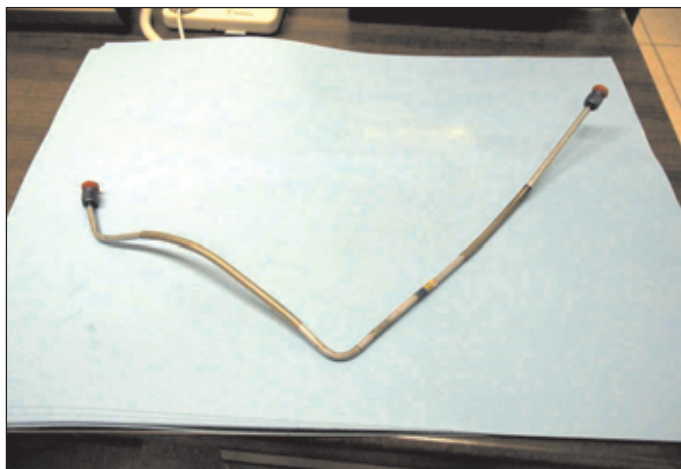
Presenta una grieta situada aproximadamente a 1 cm del racor de unión con el «power pack», que interesa todo el espesor de la pared de la tubería. Tiene un recorrido de una longitud correspondiente a un arco de circunferencia de unos  $240^\circ$ , cuyo centro está situado en la posición superior de la pared de la tubería según está montada en el circuito hidráulico.

En zonas próximas a la grieta se observan varias microgrietas, no pasantes, que básicamente se desarrollan transversalmente en arcos de circunferencia a lo largo de la superficie exterior de la tubería.

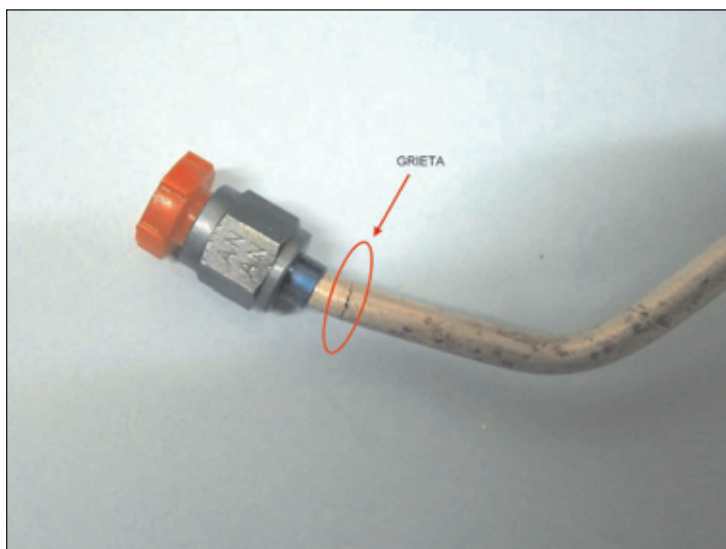
No se aprecia en la superficie de la propia tubería ningún tipo de protección anticorrosiva. Por toda la superficie de la misma que no estaba protegida por tubo de plástico flexible, se encuentran señales de corrosión generalizada, aunque no continúa, encontrán-

dose en los productos de corrosión formados los elementos azufre y cloro. Tanto en la grieta objeto de estudio, como en las diversas microgrietas presentes en el material, se encuentran productos de corrosión de la misma composición cualitativa que los encontrados sobre la superficie exterior de la tubería.

- Ataque corrosivo de carácter intercrystalino.
- Desarrollo de grietas de fatiga cebadas en las áreas donde se ha producido el ataque corrosivo.
- Continuación de la grieta principal de fatiga en dos direcciones opuestas a partir de los extremos de la misma. Esta propagación se produce ya por sobrecarga estática.

Además del ataque corrosivo, causa primera de la formación de las grietas de fatiga, ha habido otro factor que ha contribuido a la nucleación y desarrollo de las mismas, que no es otro que la tensión permanente producida en el montaje de la tubería, que se ha puesto de manifiesto en la deformación general que presenta. Sobre este último aspecto conviene indicar que la situación de esta tubería (zona de acceso a los sistemas de cola, batería, etc.) propicia que los operarios de mantenimiento se apoyen sobre ella de forma involuntaria, pudiendo llegar a deformarla. A esta tensión habría que sumar las tensiones producidas por las vibraciones a las que se encuentra sometido el conjunto de tuberías del sistema hidráulico.

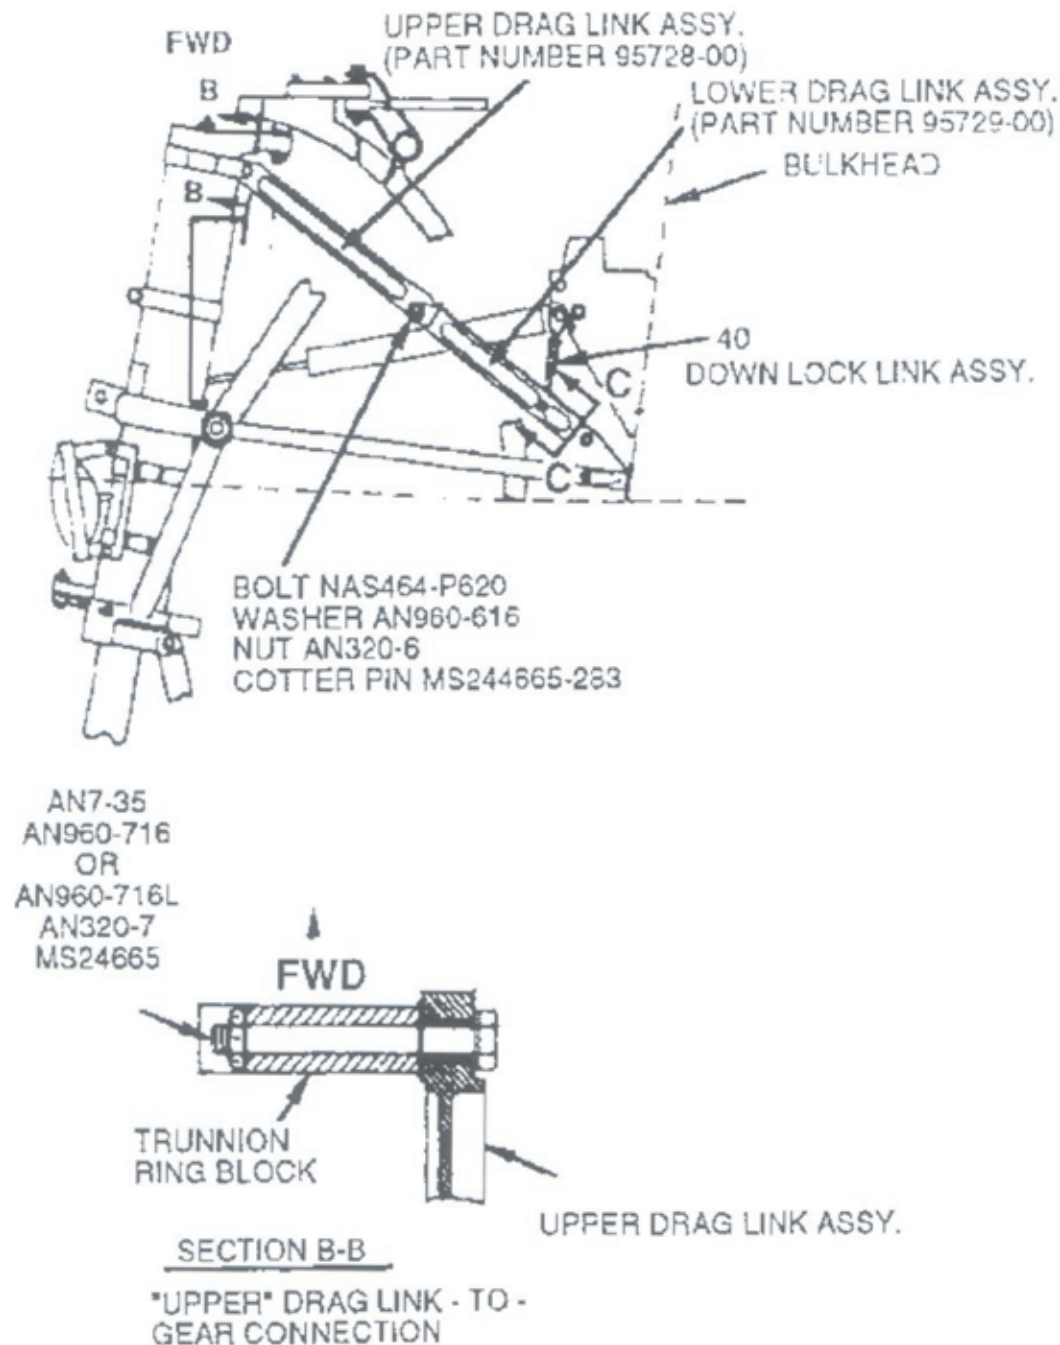
FIGURE 1  
AD 93-24-14

To prevent the nose landing gear from collapsing because of failure of the bolt that connects the upper drag link to the nose gear trunnion, which could lead to airplane damage, accomplish the following:

(a) Replace the bolt and stack up that connects the upper drag link to the nose gear trunnion with new parts of the following in accordance with Figure 1 of this AD:

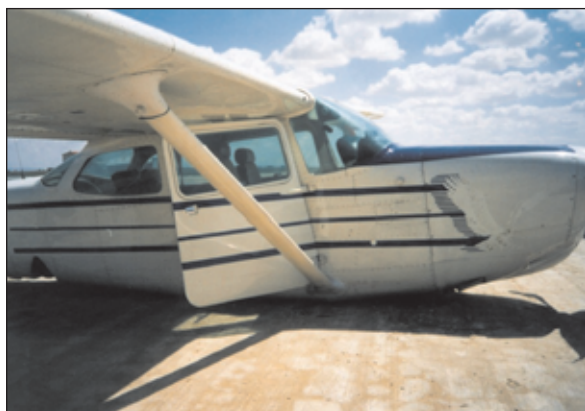
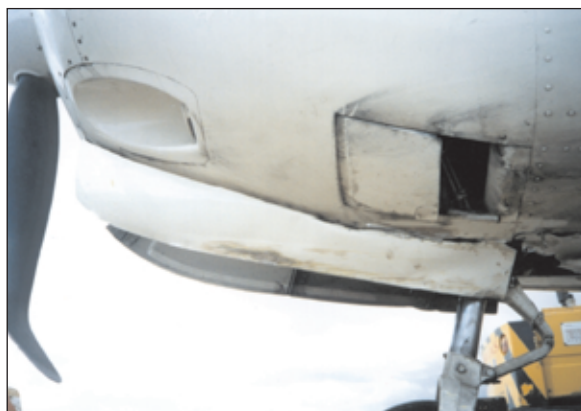
Se pretendía repetir la maniobra anterior en el aeródromo de La Mancha. Se efectuó la aproximación simulando parada de motor y al aterrizar se tomó inadvertidamente sin tren. La toma fue suave, pero la aeronave sufrió daños en la parte inferior del fuselaje, hélice y punta de la semiala derecha.

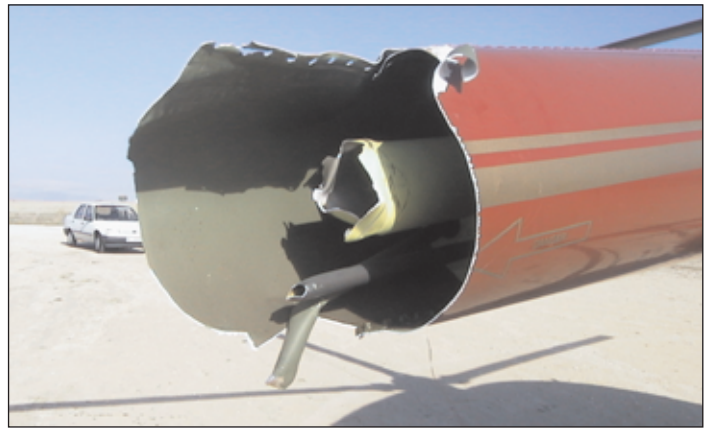
En el interior del cuerpo de la cola había virutas metálicas producidas por el contacto del eje de potencia contra los soportes que guiaban el eje del mando de paso y el conducto eléctrico.

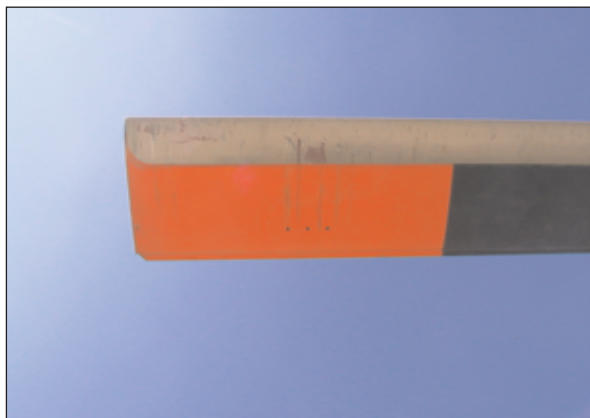
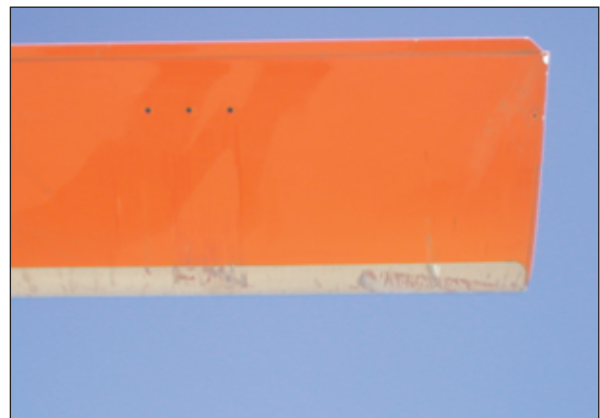
La estructura del cono de cola esta construida por un revestimiento de sección circular, formado por dos paneles semicirculares que quedan unidos mediante sendas filas de remaches que, una vez montados, discurren por la zona superior e inferior del cono. En la fila superior pudo observarse que la pintura estaba decapada y una parte de los remaches, de cabeza protuberante, se hallaban seccionados.

En la parte superior del cono de cola, próxima a la sección de rotura, se observó que faltaba la pintura y que los remaches de esa zona habían resultado descabezados por un golpe combinado con arrastre por las palas del rotor principal, las cuales, a su vez, mostraban el intradós de los extremos con restos de pintura del mismo color que el helicóptero, y además, cada una de ellas mostraba marcas progresivas de su contacto con la cola, disminuyendo su extensión según el orden con que habían golpeado y la velocidad de rotación de cada una de ellas.

El golpe de las palas dañó la unión remachada superior de las dos placas que constituyen el revestimiento del cono del cola, provocando la pérdida de rigidez de esa unión que terminó desencadenando la fractura total del cono.
