Comisión de Investigación  
de Accidentes e Incidentes  
de Aviación Civil

## **BOLETÍN INFORMATIVO 08/2003**

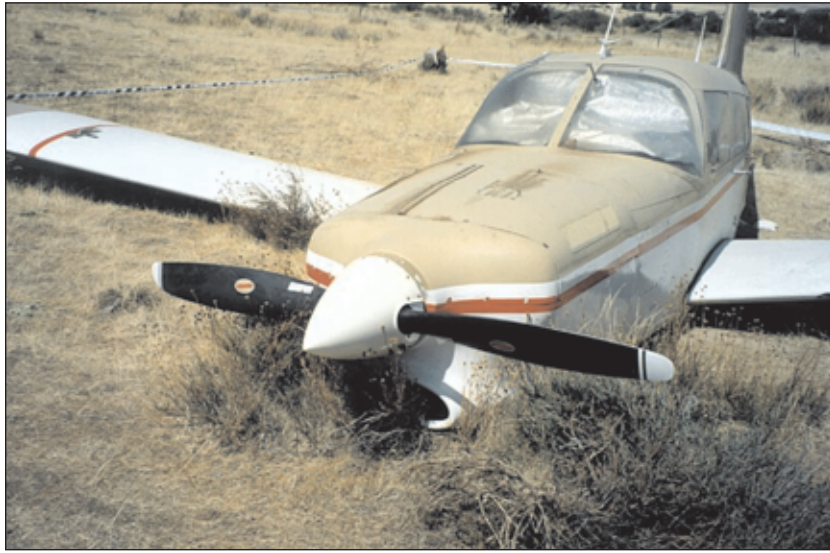
- Una grieta que afectaba a todo el espesor de la pared en el cárter que incluye los dos semicárter en la zona de unión de ambos. La citada grieta alcanzaba al conducto de lubricación del árbol de levas.
- Al menos dos taqués y sus respectivos alojamientos estaban rotos.
- Huellas de impactos de fragmentos desprendidos aparecían en las paredes interiores del cárter, parte inferior de los pistones, bielas, cigüeñal, etc.

Del análisis preliminar de los daños se deduce que la rotura original producida en el motor fue la de uno de los taqués (posiblemente debido a un gripado del mismo). El fragmento o fragmentos desprendidos ocasionaron el resto de los daños en el interior del motor, incluida la grieta que afectaba al conducto de lubricación del árbol de levas y por la que se produjo la pérdida de aceite.

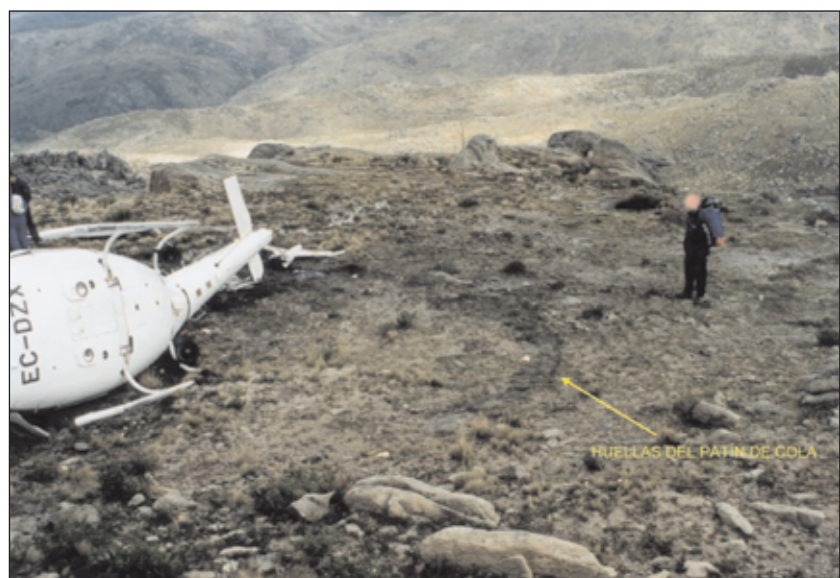
Las palas del rotor principal, que se habían roto por la raíz, estaban muy próximas al lugar donde quedó la cabeza. En el terreno se encontraron las marcas dejadas por los impactos de las palas.

A la vista de ello, se deduce que el primer impacto que se produjo fue el del rotor de cola contra la roca, que cau-

só el desprendimiento del mismo. A continuación la aeronave inició una guiñada a izquierdas, durante la cual el patín de cola entró en contacto con el terreno dejando la huella de forma circular. Finalmente uno de los patines se enganchó con un obstáculo en el terreno, provocando el vuelco del helicóptero.

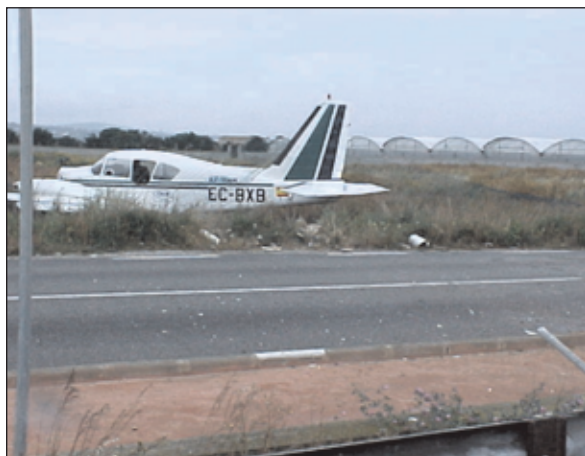
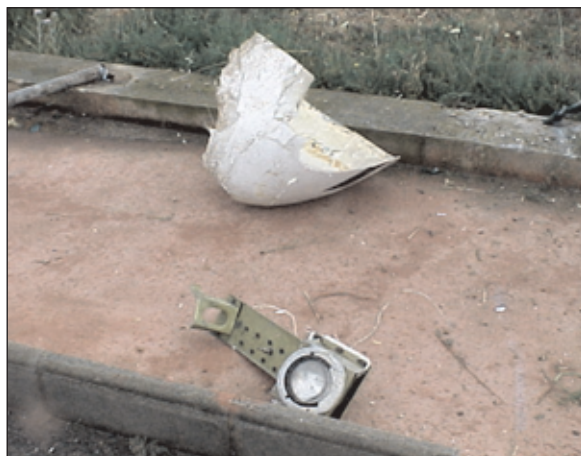
La aeronave finalmente se detuvo con una ligera orientación hacia la izquierda respecto al eje de la pista.

La aeronave sufrió daños en las alas, que posiblemente fueron debidos al impacto con la valla y los postes de la misma. Al colapsar el tren de aterrizaje los motores y las hélices se arrastraron por el suelo sufriendo daños de consideración.

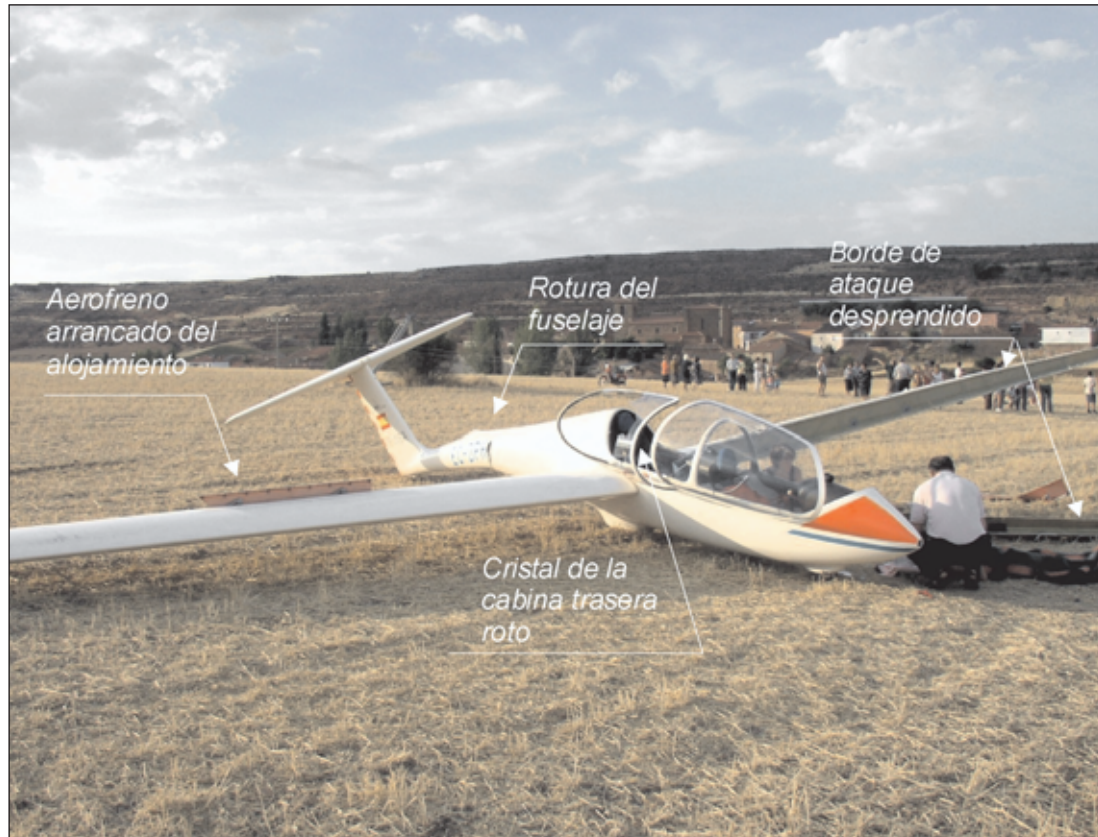
- Primera fase: comprende el impacto con los cables, a una altura entre 5 y 7 metros, que provocó la mayoría y más importantes daños que presenta la aeronave.
- Segunda fase: comprende el impacto con el terreno que debió de ser suave a juzgar por los daños mínimos en el tren de aterrizaje e inexistentes en la parte inferior del fuselaje.

- Presenta desprendimiento total del borde de ataque hasta el larguero principal, desde una longitud aproximada de 25 cm del encastre hasta el borde marginal de la misma.
- El aerofreno izquierdo está arrancado de su alojamiento y seriamente deformado.
- El larguero, encastre y tetones del plano izquierdo no presentan, aparentemente, ningún daño ni deformación.
