# CIAIAC

Comisión de Investigación  
de Accidentes e Incidentes  
de Aviación Civil

## **BOLETÍN INFORMATIVO 09/2003**

## **09/2003**

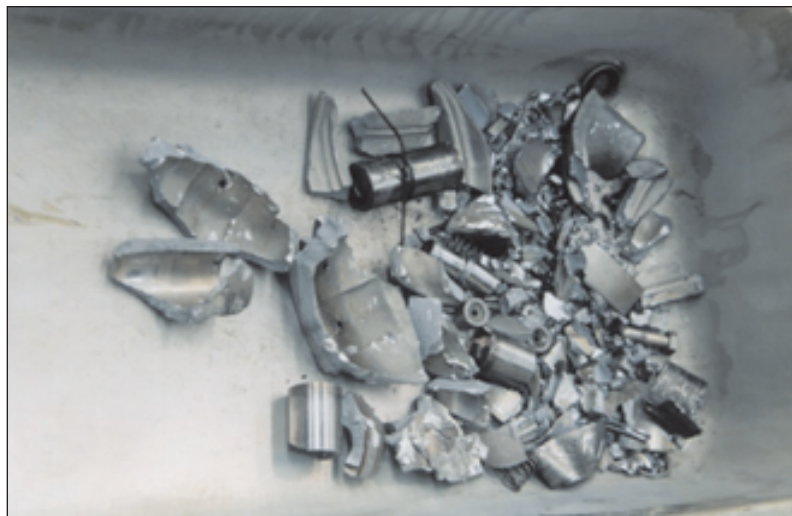
Figura 1. Restos encontrados en el cárter de aceite.

Entre los desperfectos encontrados apareció el árbol de levas seccionado, la zona interior del cilindro y pistón número 6 y la cabeza de su biela con signos de impactos entre las partes metálicas.

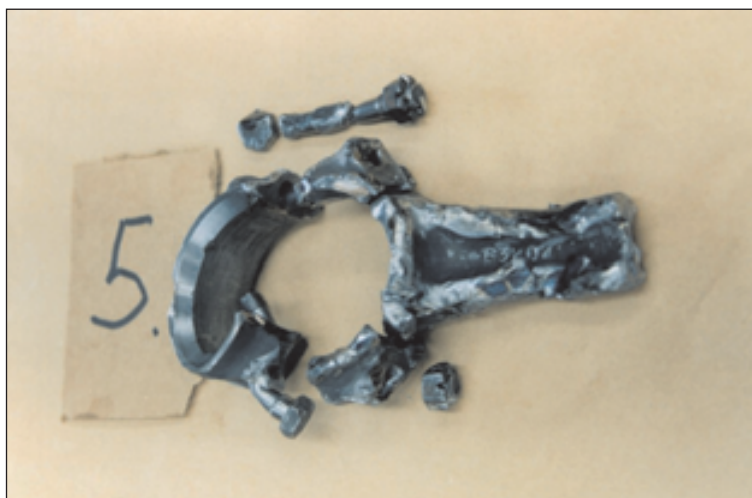
Figura 2. Reconstrucción de la biela n.º 5.

Una revisión detallada reveló que se había roto por fatiga uno de los tornillos de unión entre sombrerete y cuerpo de la biela del cilindro número cinco, lo que provocó que la cabeza de la biela se abriera para salir de su alojamiento en el cigüeñal. A partir de aquí, se desencadenó la rotura del resto de las piezas internas del motor. Además, los semicárteres laterales resultaron agujereados como resultado del movimiento incontrolado de las piezas interiores y esto motivó la salida del lubricante al exterior.

La causa del fallo en el motor izquierdo de la aeronave fue la rotura por fatiga de uno de los tornillos que une el sombrerete al cuerpo de la biela del cilindro número 5 y que desencadenó a posteriori una serie de roturas en otros elementos internos del motor. La causa que indujo el fallo por fatiga en el tornillo no ha podido ser precisada.

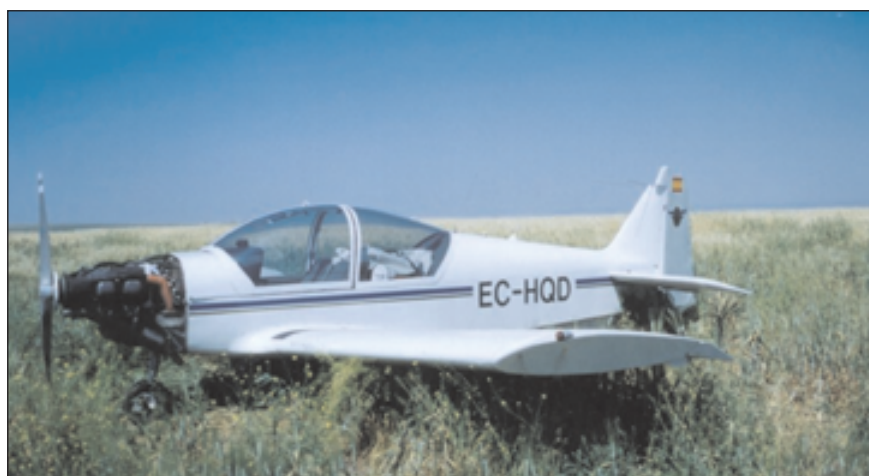
Figura 1. Estado final de la aeronave.

La aeronave sufrió daños menores afectando principalmente al carenado del motor, pata de morro y sistema de inducción.

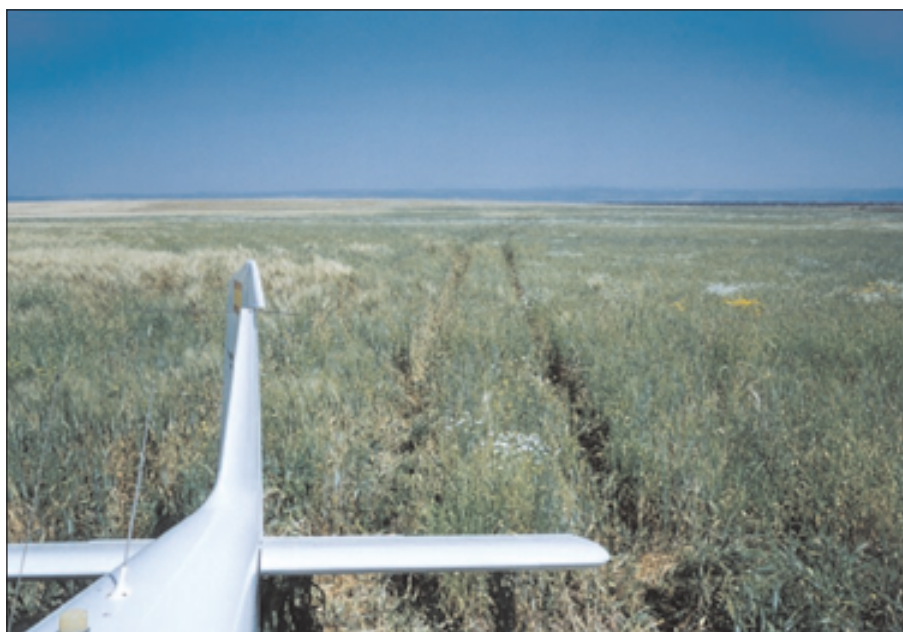
Figura 3. Huellas del aterrizaje de emergencia.

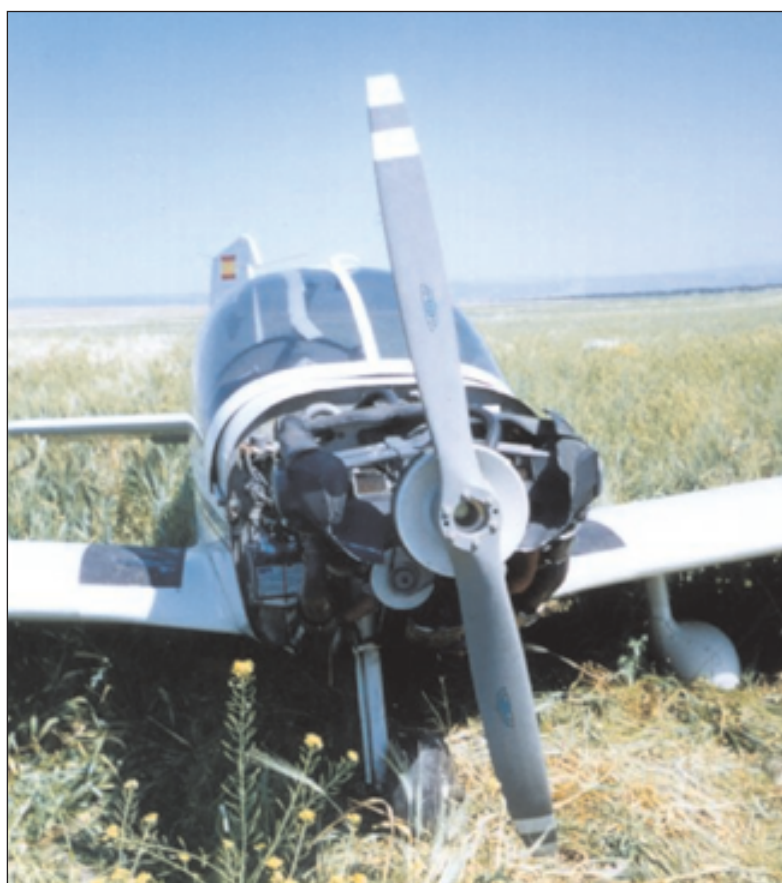
Figura 4. Pala de la hélice deformada.

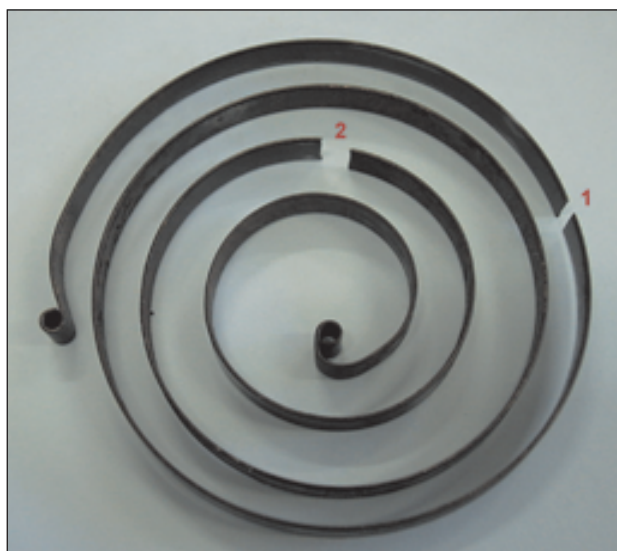
- Roces mecánicos en la superficie del muelle.
- Zonas que parecían no haber estado protegidas o engrasadas.
- Restos de grasa seca.
- La rotura en la zona exterior del muelle (figura 5, detalle 1) parecía presentar un punto de corrosión.
- La rotura en la zona interior del muelle (figura 5, detalle 2) parecía homogénea y no parecía presentar, a nivel macroscópico, ningún signo de corrosión.

**Figura 5.** Muelle de impulso magneto izquierda.

Se considera como causa probable de la pérdida de potencia que obligó a la aeronave a realizar un aterrizaje de emergencia, la práctica inoperatividad del cilindro número 2 debido a la rotura del muelle de impulso de la magneto izquierda, con el consiguiente retardo del encendido hasta un punto muy cercano al punto muerto superior, y a la inexistencia de chispa en la bujía conectada a la magneto derecha por estar cortocircuitada, impidiendo que ésta realizara la combustión de la mezcla en el punto de avance del encendido adecuado.

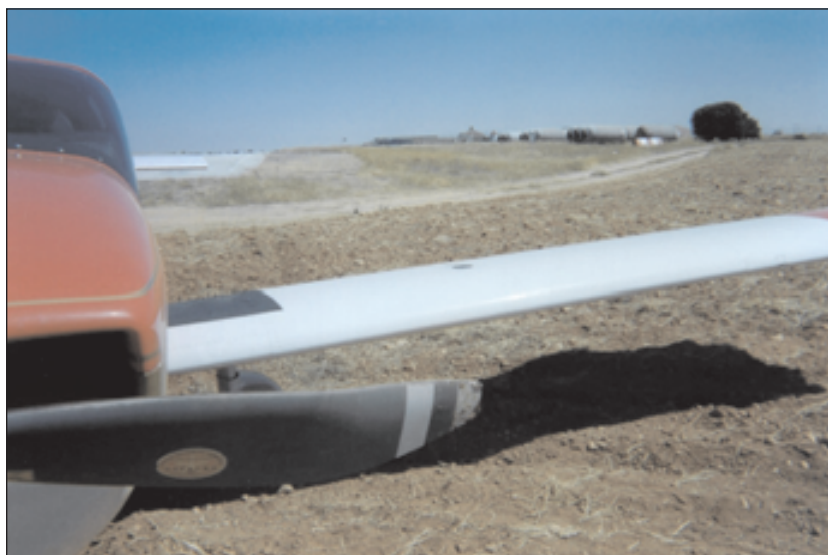
La aeronave sufrió daños en hélice (fotografía 1), motor y bancada, mamparo cortafuegos y tren de aterrizaje de morro (fotografía 2).

Fotografía 1. Daños en la hélice.

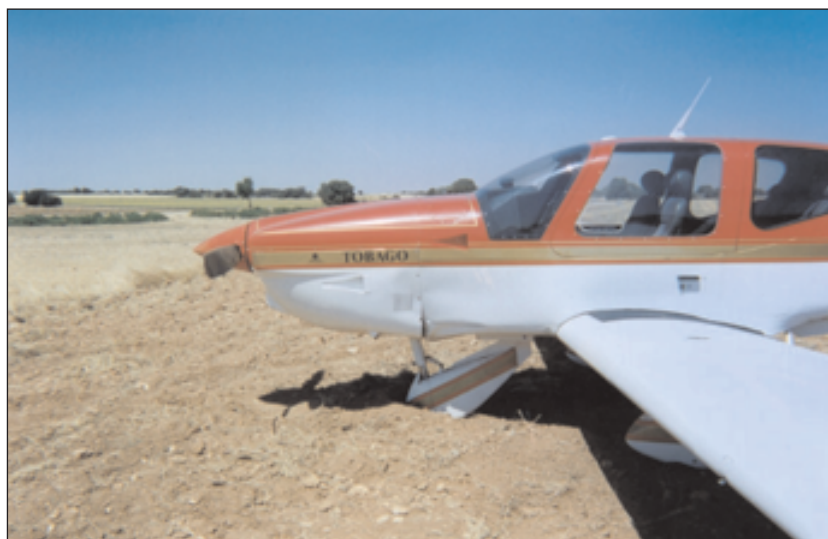
Fotografía 2. Daños en el tren de morro.

La aeronave mantuvo su integridad estructural. La única rotura aparente fue la de la pata de morro, permaneciendo unida al fuselaje.
