Comisión de Investigación  
de Accidentes e Incidentes  
de Aviación Civil

## **BOLETÍN INFORMATIVO 10/2003**

| Referencia | Fecha | Matrícula | Aeronave | Lugar del suceso | |
|---|---|---|---|---|---|
| A-016/2001 | 30-03-2001 | EC-CXQ | Cessna 172 C | Montaña de las Carboneras .....<br>(Santa Cruz de Tenerife) | 1 |

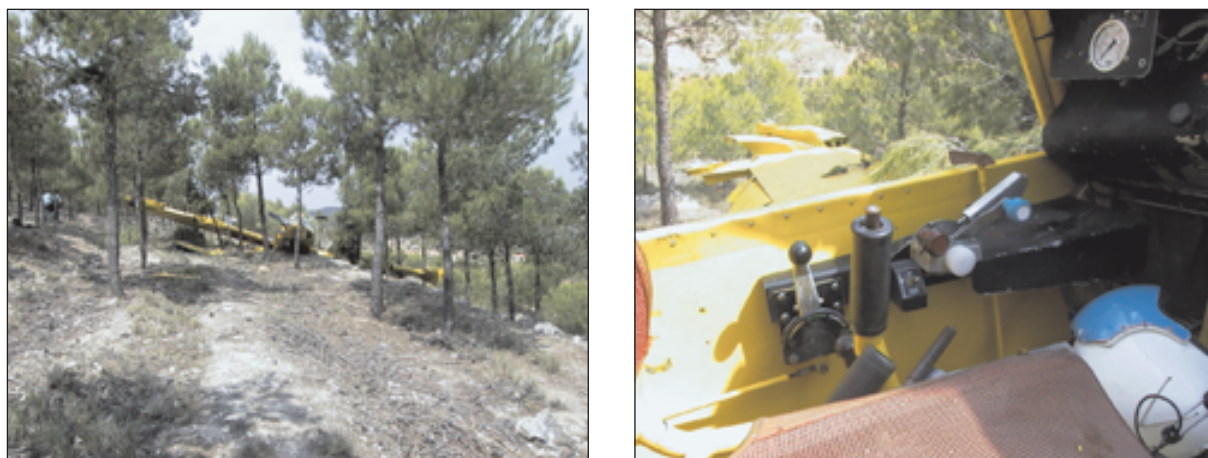
Figura 1. Posición final de la aeronave y mandos de control del motor

La aeronave quedó ladeada hacia el lado izquierdo con un desnivel entre las puntas de ambos planos de 3 metros.

El tren principal derecho se había fracturado y la rueda derecha se encontraba debajo del plano izquierdo. El tren principal izquierdo, que permaneció en la parte más baja y no impactó con la pared de piedra, permaneció en su sitio, pero la pata sufrió rozaduras y la rueda se encontraba desviada respecto a su posición de giro normal.

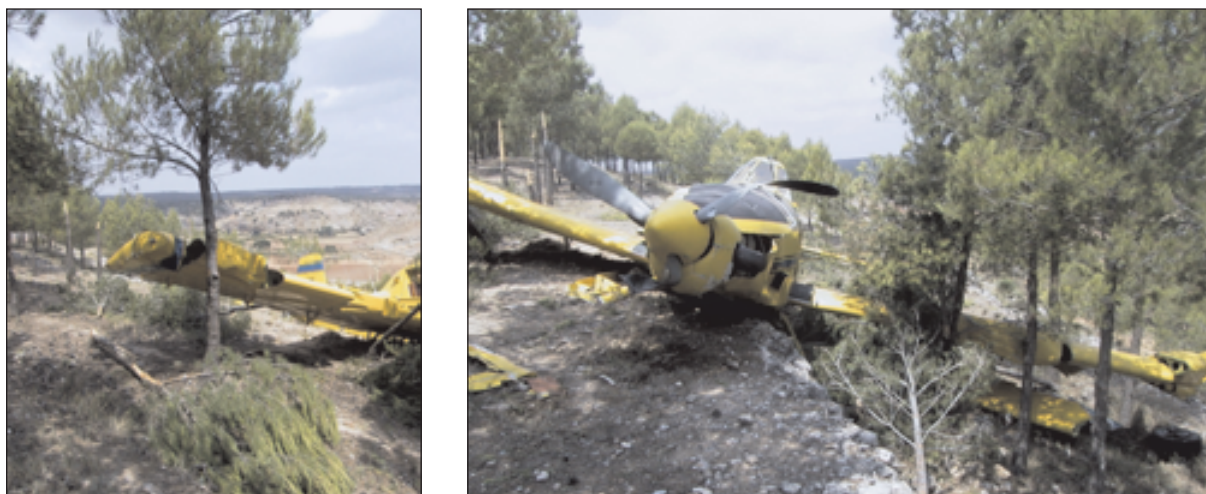
Figura 2. Vista frontal de la aeronave

La zona más dañada de la aeronave era la parte delantera inferior ya que es la que había impactado con el muro y había desplazado mayor cantidad de piedras. El buje de la hélice estaba intacto salvo unas pequeñas rozaduras en la parte inferior. Las palas de la hélice estaban dañadas y se encontraban en una posición próxima a paso 0°. Una de ellas, la que se encontraba en la parte inferior, estaba retorcida en forma de «S» y con cortes en el borde de ataque y salida. Otra había perdido su extremo y la tercera presentaba daños en el borde de ataque, además de marcas en el sentido de giro. Debajo de la hélice había una mancha oscura que parecía de aceite.

En el interior de la cabina, aparecía un impacto en la zona del panel donde se encuentran los «breakers», justo delante de la palanca de mando.

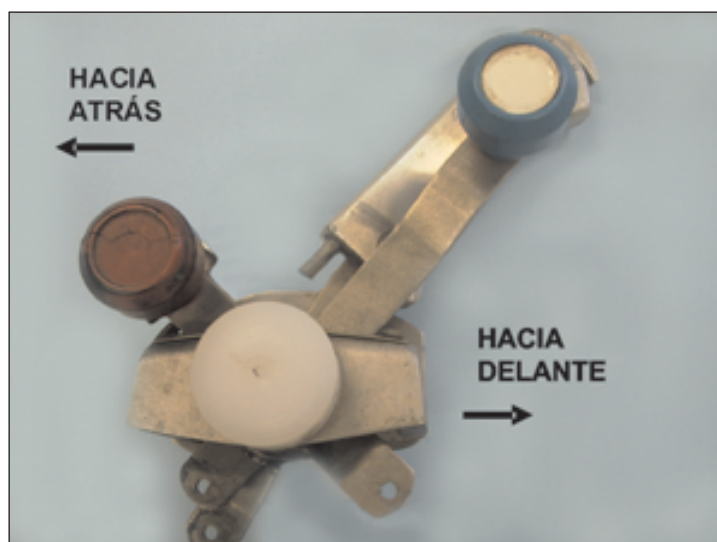
Figura 6. Posición de los mandos después del accidente

Se comprobó que esta pestaña estaba en perfecto estado por lo que se deduce que en ningún momento la palanca de arranque superó la posición de RUN. Es decir, nunca estuvo en la posición de «Fligh Idle», que es la posición normal de vuelo, y no rebasó la posición en la que la pestaña es efectiva (ver figura 7).

Partiendo de este hecho es posible que debido a un movimiento inadvertido, después de la descarga se retrasara esta palanca y se cortara el combustible inadvertidamente. Por esa razón el piloto notó que el motor no respondía y se paraba.

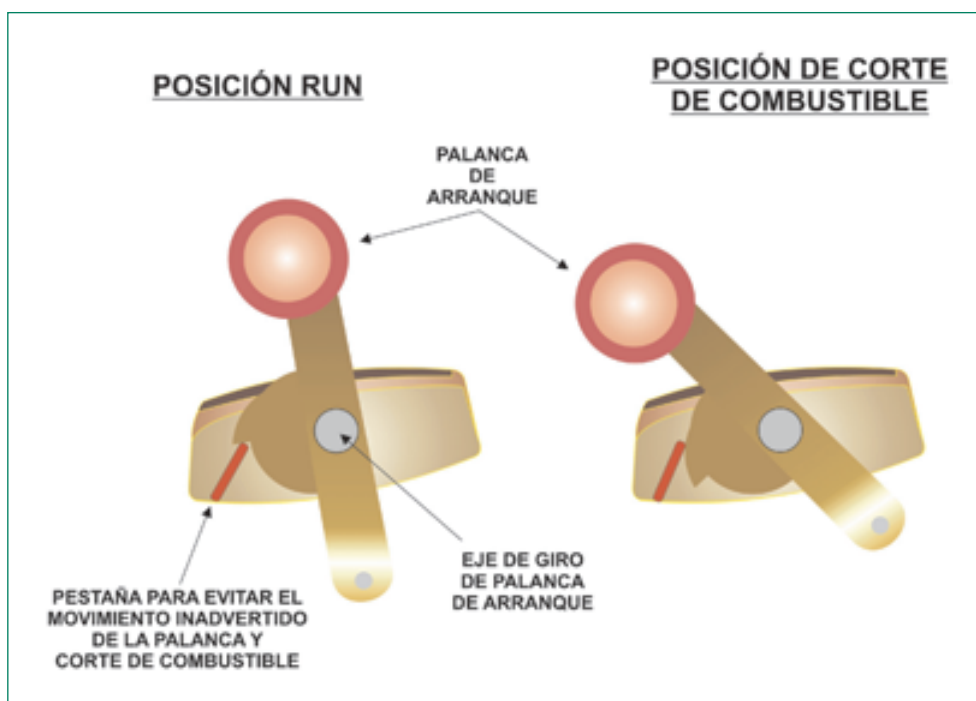
Figura 7. Funcionamiento de la pestaña

Cuando la palanca de arranque está en la posición de RUN, la pestaña para evitar que un movimiento de la misma hacia atrás corte el combustible no se ha superado y por lo tanto no es efectiva.

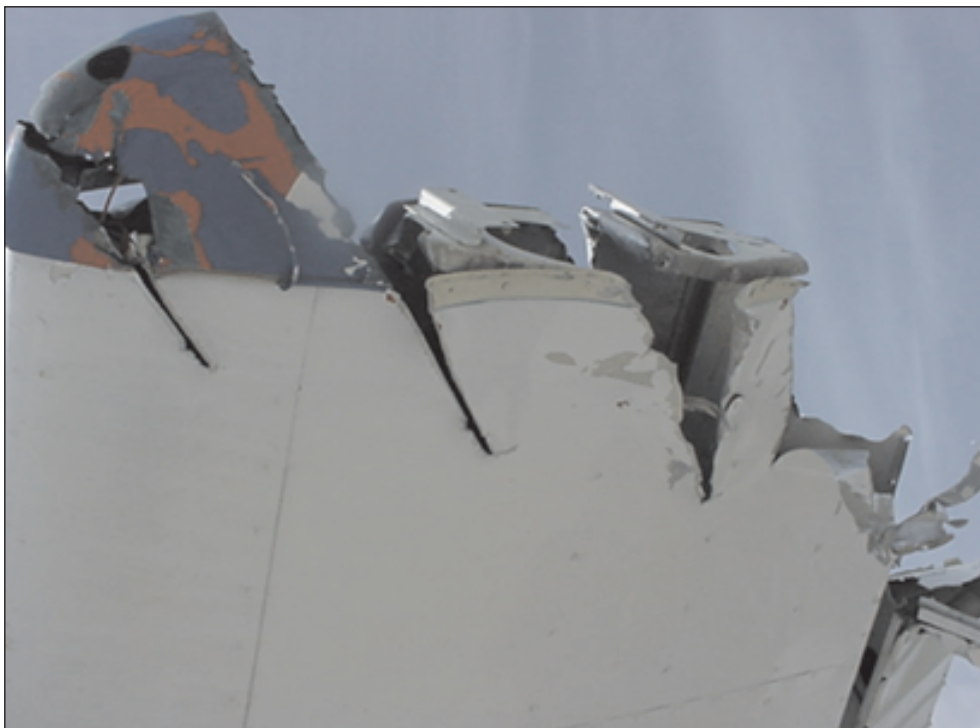
La posición relativa de ambas aeronaves era de sus ejes de ala formando unos 45°. La disposición de los cortes (que cada vez son más profundos en dirección hacia el fuselaje) indicaría que la Cessna 152 (EC-FPQ) viraba ligeramente a la derecha en el momento del contacto.

Vistas del extradós del plano izquierdo de la Cessna 152 (EC-FPQ) (el borde de salida está hacia la derecha de la foto). Se aprecian tres cortes claros en el revestimiento y lo que parece ser un corte final que daña también el alerón

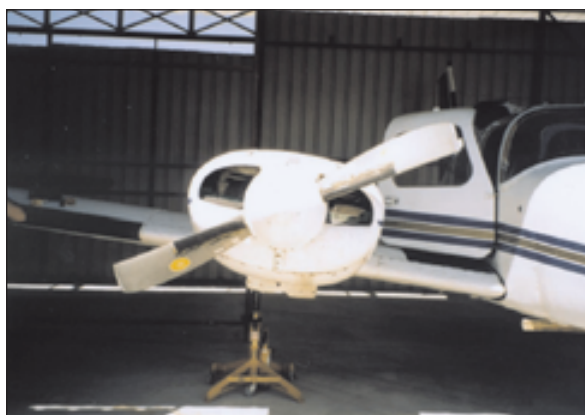
Foto 1. Hélice derecha

La aeronave sufrió daños en los motores, hélices y parte inferior de la parte delantera del fuselaje (fotos 1, 2 y 3).

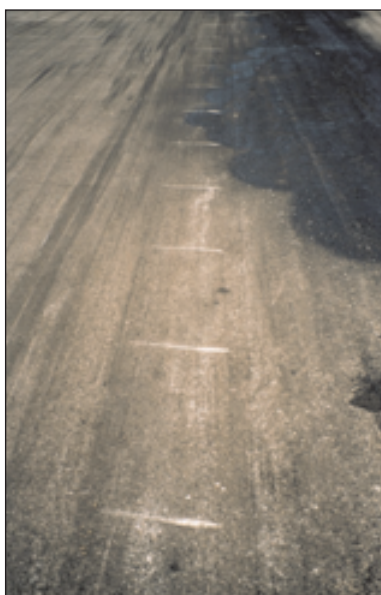
Foto 4. Marcas hélice izquierda

No se produjeron daños de consideración aparte de las marcas dejadas por las hélices en la pista (fotos 4 y 5).

La aeronave dejó las marcas sobre la pista que pueden verse en el Dibujo 1. Las marcas de las hélices se extendieron a lo largo de unos 50 metros sobre la pista y van estando cada vez más separadas y siendo menos profundas, hasta llegar a ser apenas unas rozaduras sobre el pavimento de la pista. La aeronave abandonó la pista por el lado izquierdo y se detuvo al lado de la misma, tras recorrer apoyada sobre el tren principal y el morro del fuselaje una distancia de aproximadamente 250 metros. Las hélices indicaban que los motores desarrollaban poca potencia en el momento del accidente.

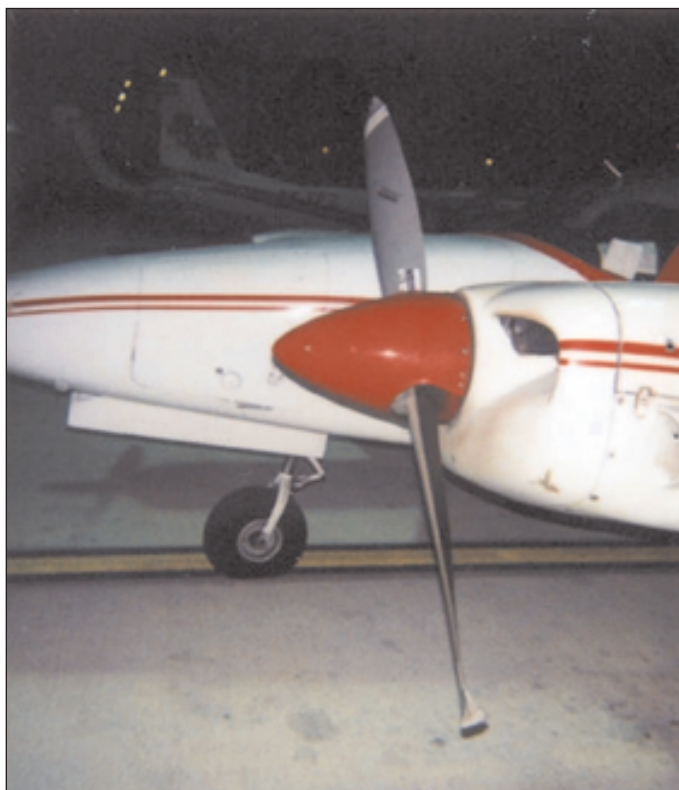
Foto 1. Hélice motor izquierdo

La aeronave sufrió daños en la hélice del motor izquierdo, plano izquierdo y en el radomo de morro.

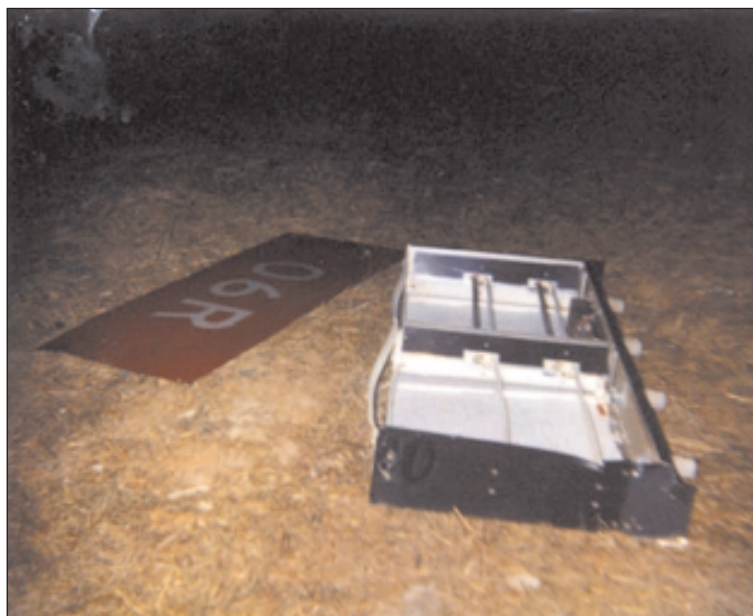
Foto 2. Letrero del aeropuerto

El letrero con el que colisionó la aeronave dispone de iluminación.
