Comisión de Investigación  
de Accidentes e Incidentes  
de Aviación Civil

# **BOLETÍN INFORMATIVO**

## **11/2003**

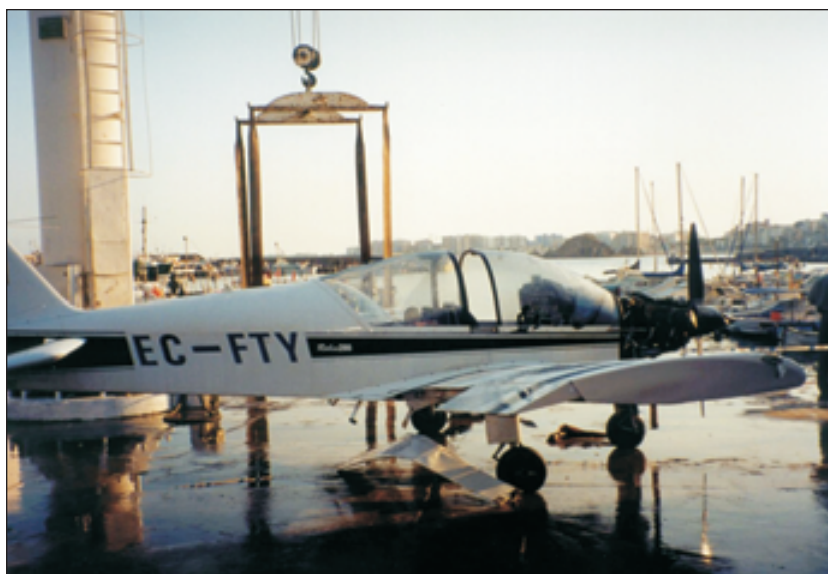
Fotografía 1. Vista general de la aeronave

Exteriormente la aeronave presentaba daños en la hélice y ambos planos producidos en el impacto contra el agua.

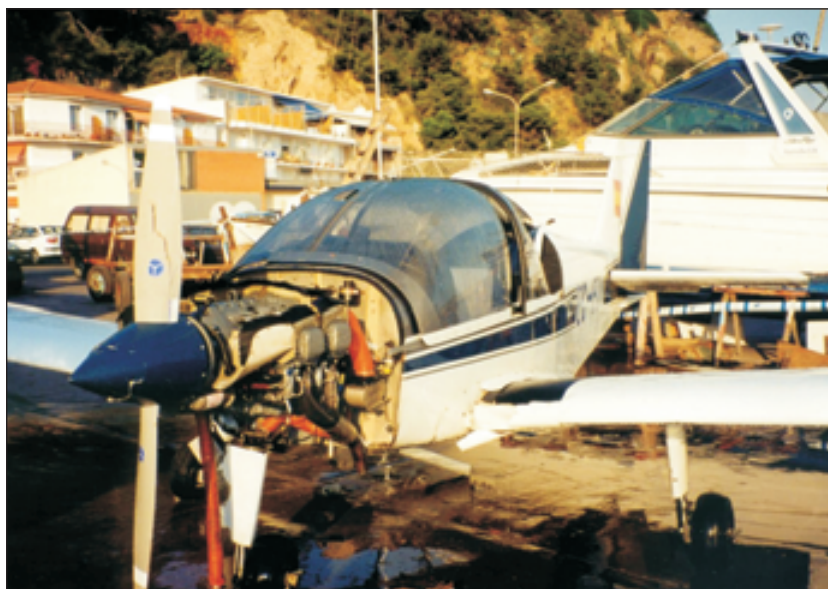
Cuando una aeronave impacta contra el agua con el motor parado, y consecuentemente, la hélice también parada, la pala que queda en la posición más baja resulta fuertemente dañada, ya que impacta «de frente» contra el agua. Por el contrario, cuando el impacto se produce con motor y hélice girando, las palas presentan menores daños, debido a que la pala «corta» el agua. A la vista de los escasos daños que presentaba la hélice de la aeronave que sufrió el accidente, se considera que ésta iba girando cuando impactó contra el mar.

Fotografía 2. Daños en la hélice

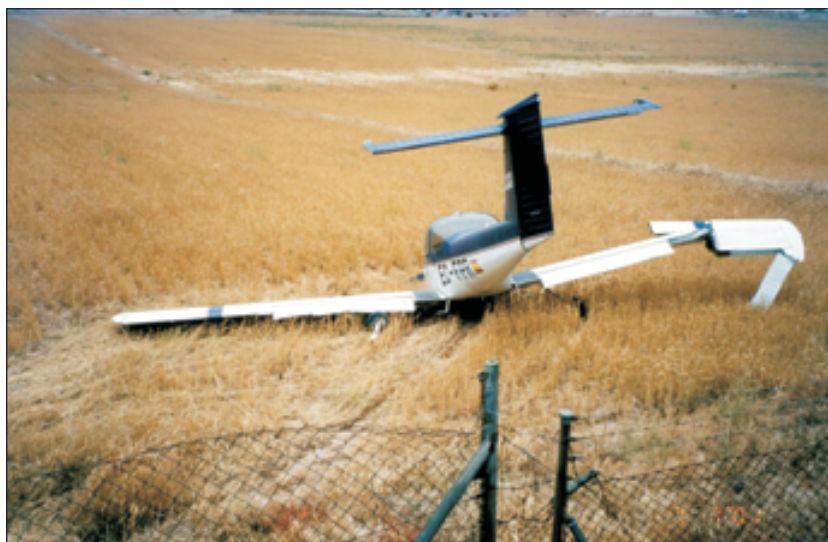
La aeronave sufrió daños importantes en hélice, tren de aterrizaje y estructura en general.

Foto 1. Estado de la aeronave

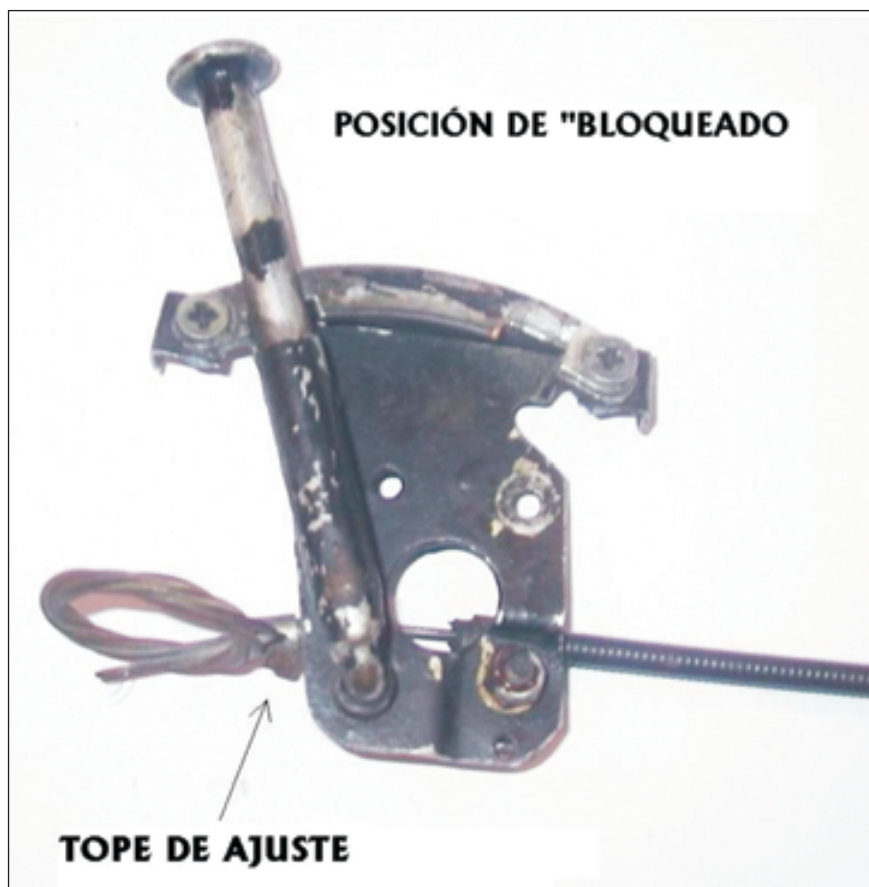
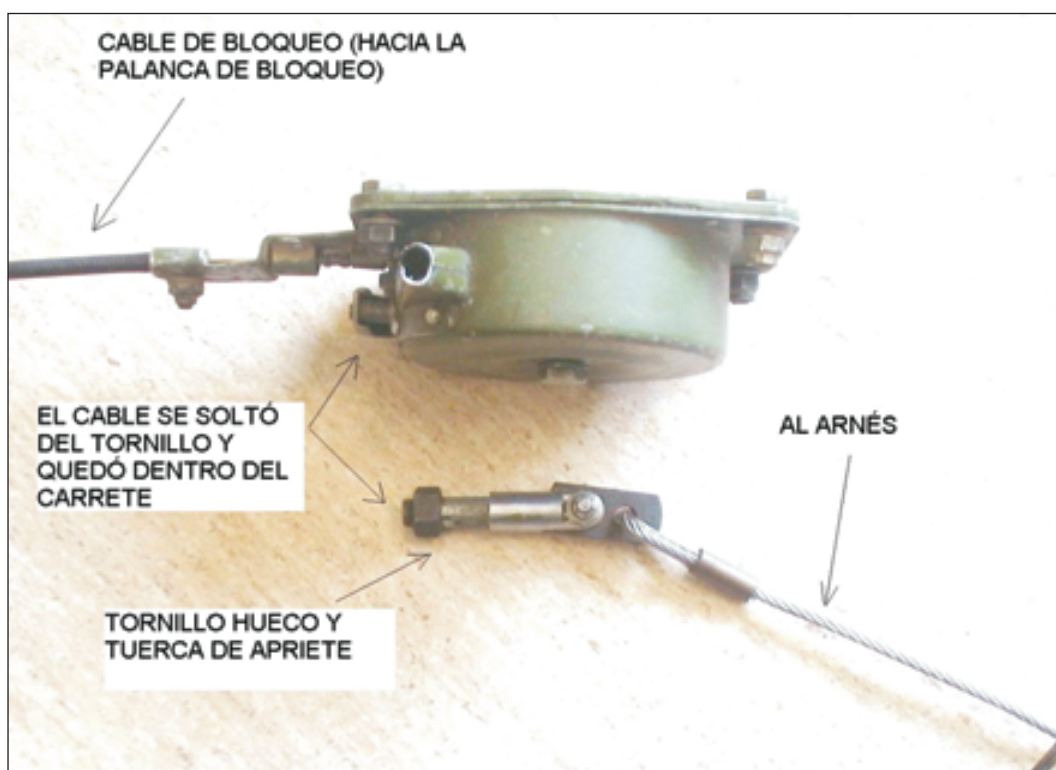
Se comprobó que el cable que sale del carrete se había soltado del hueco del tornillo de sujeción, aunque la tuerca de apriete permanecía firmemente apretada, y con síntomas de no haber sido aflojada en mucho tiempo. Este cable no quedaba bloqueado en ninguna de las posiciones de la palanca de bloqueo.

Por lo tanto, se concluyó que durante el accidente el arnés no había estado bloqueado en ningún momento, de modo que al salir el cuerpo del piloto despedido hacia delante, el cable salió del carrete hasta alcanzar su tope para soltarse después sin lograr evitar que el piloto golpease el panel de instrumentos. El titular del Certificado de Tipo de

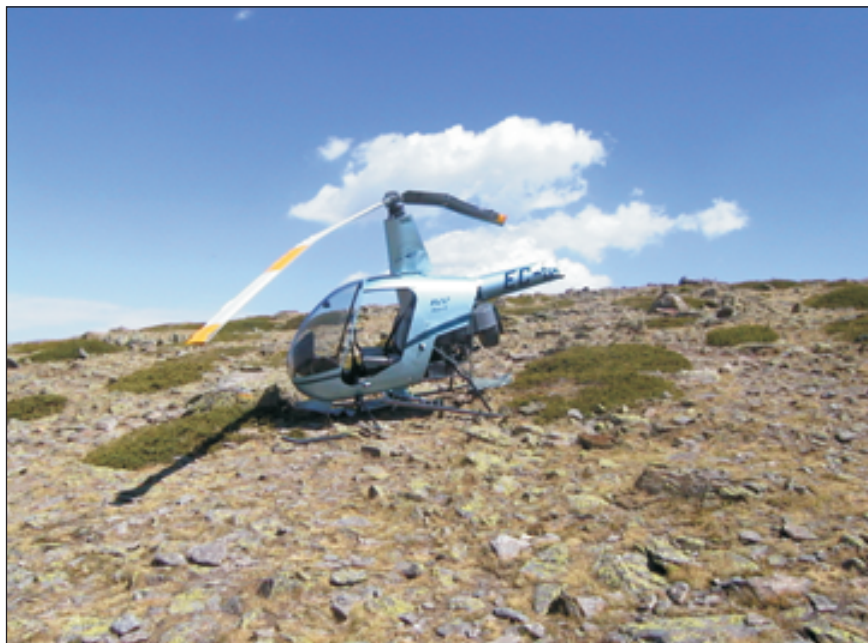
- La interferencia de las palas del rotor principal con el cono de cola produjo el secionado de éste en tres trozos, produciendo además la rotura de la transmisión al rotor de cola, y daños en las palas de éste y en la caja de 90°.

Fotografía 1. Vista general de la aeronave

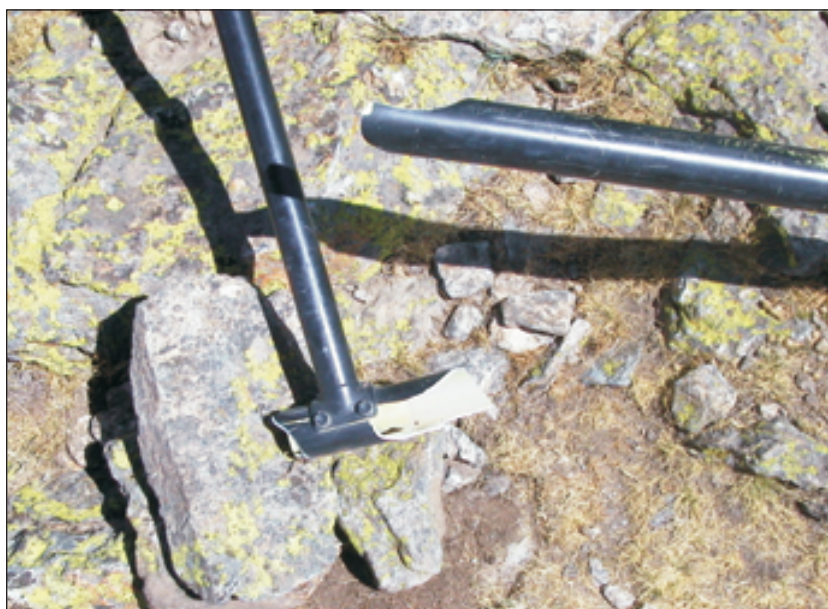
Fotografía 2. Detalle del patín

El patín izquierdo de la aeronave se rompió en esta última caída al impactar contra una roca de aristas muy agudas. Salvo este daño, los patines no mostraban claros indicios de haber sufrido impactos o arrastres sobre el terreno.

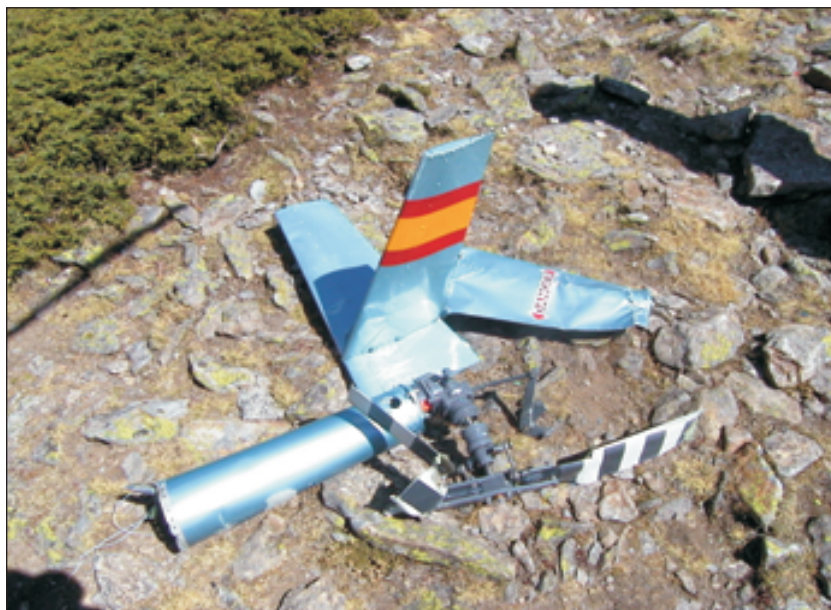
Fotografía 3. Rotor de cola y caja de 90°

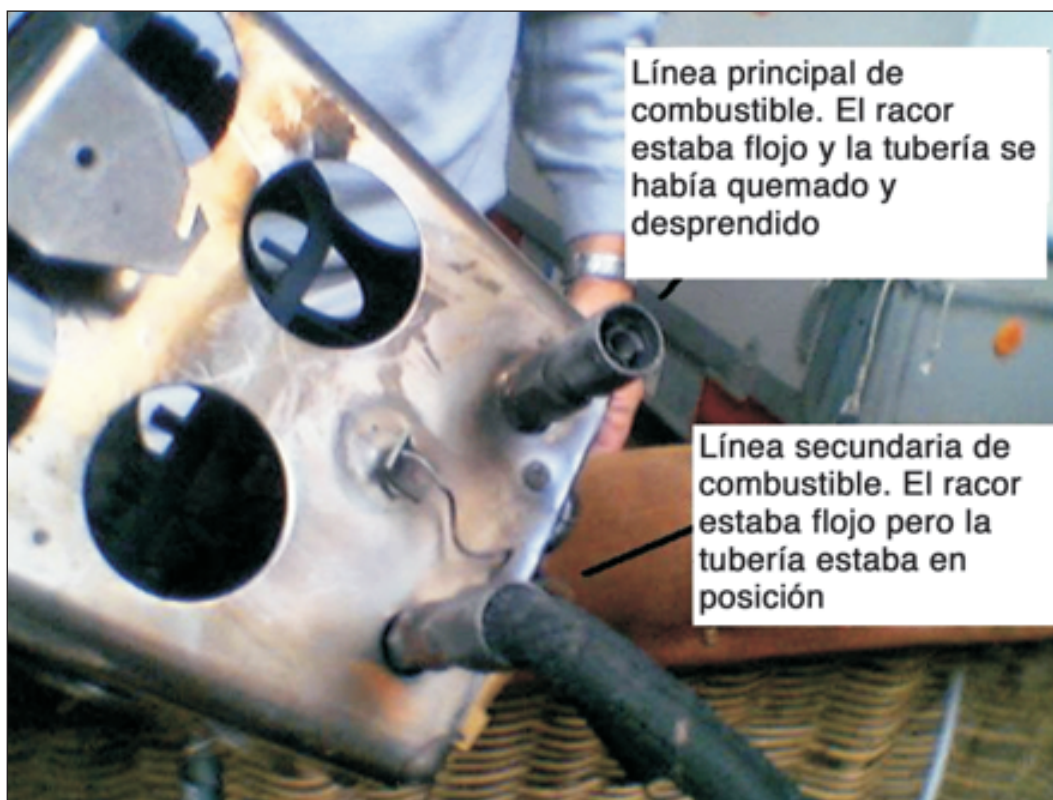
Figura 2. Estado del quemador tras el accidente

Se extrajo el quemador y los soportes del mismo con la intención de montar el conjunto en la cesta, tal y como queda en condiciones de vuelo. La tubería de la derecha o principal estaba quemada y sacada de su racor de anclaje, permaneciendo el racor enroscado en el cuerpo del quemador. La otra tubería (secundaria) permanecía unida a su racor y éste enroscado al cuerpo del quemador (ver Figura 2).

El accidente se produjo probablemente porque la unión de la tubería principal de propano al quemador no estaba apretada de modo adecuado, lo que provocó un incendio a bordo debido a la fuga de combustible.

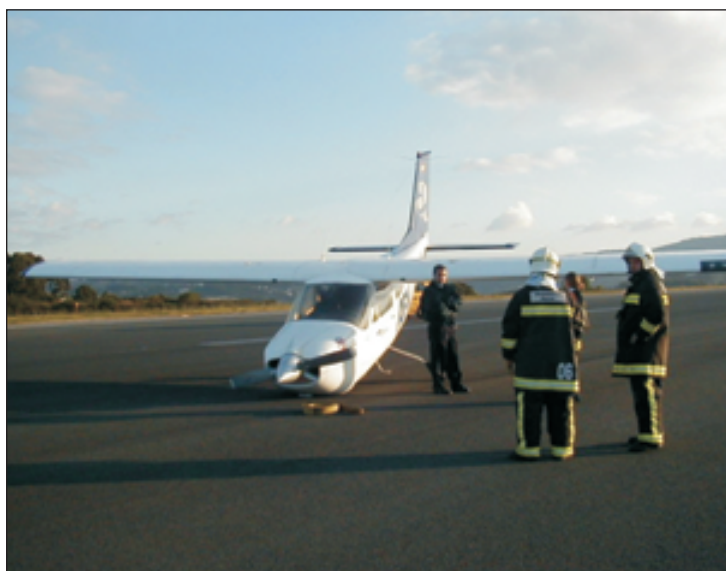
Foto 1. Daños en la hélice

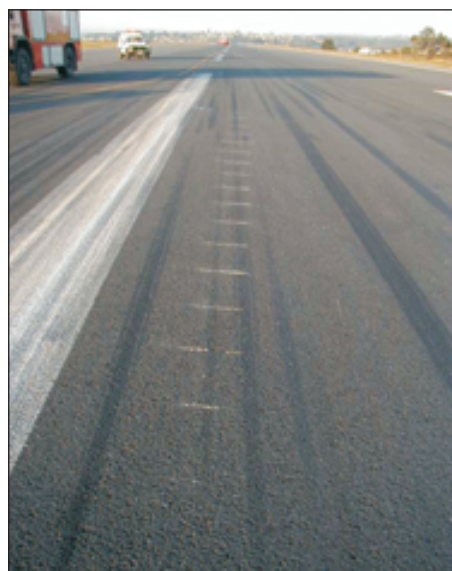
Foto 2. Marcas de la hélice en la pista

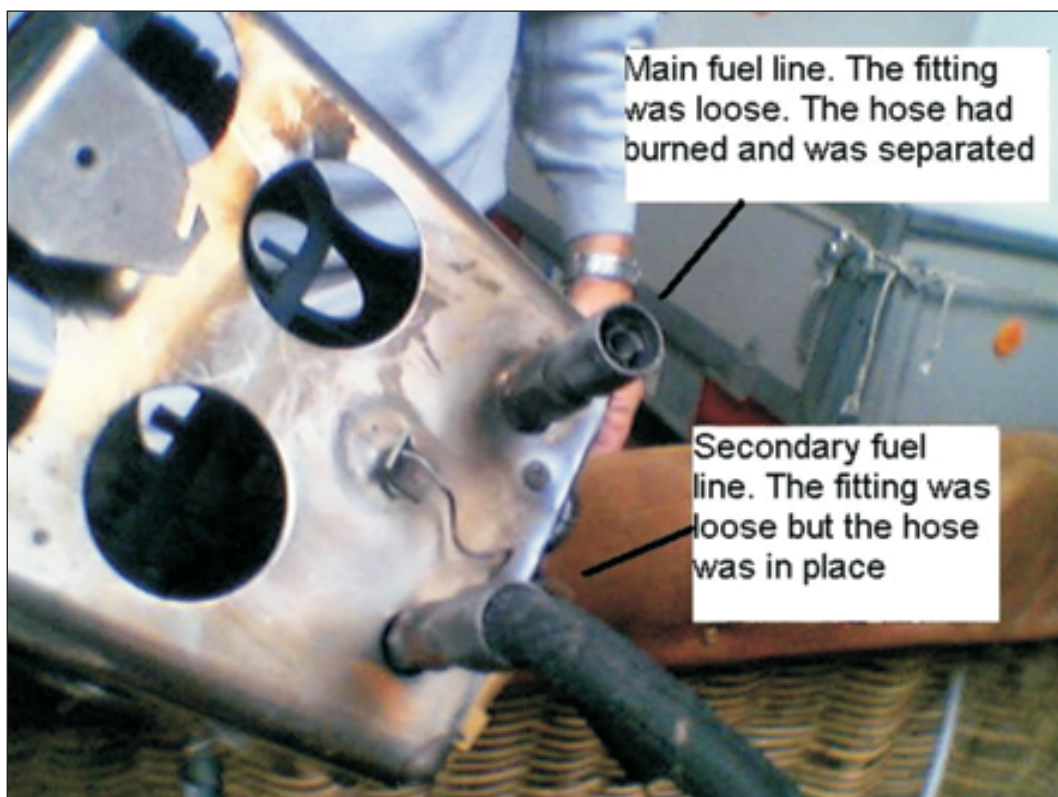
Figure 2. View of the burner after the accident

The burner and its frame were taken with the intention of assembling it again in the basket, simulating a preflight task. The right hand hose (the main line, that feeds propane to be converted to a gaseous state) was burnt and detached from its fitting, while the fitting itself was still threaded to the burner inlet. The other hose was attached to its fitting and it was threaded to the inlet (see Figure 2).
