COMISIÓN DE  
INVESTIGACIÓN  
DE **A**CCIDENTES  
E **I**NCIDENTES DE  
**A**VIACIÓN **C**VIL

## Boletín Informativo

1/2006

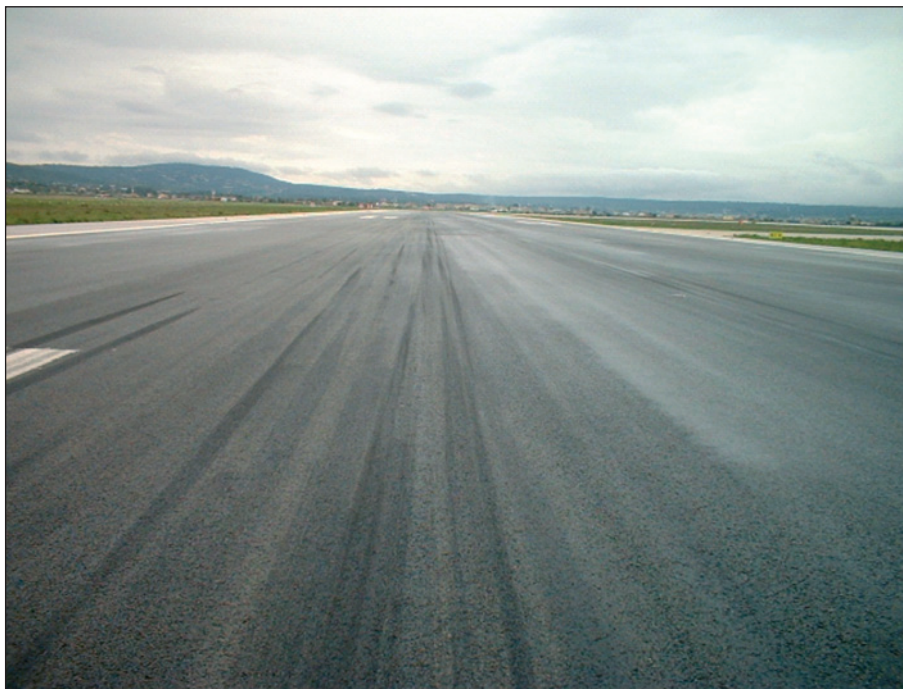
La aeronave dejó huellas y marcas de su derrape por la pista como se observa en la fotografía adjunta.

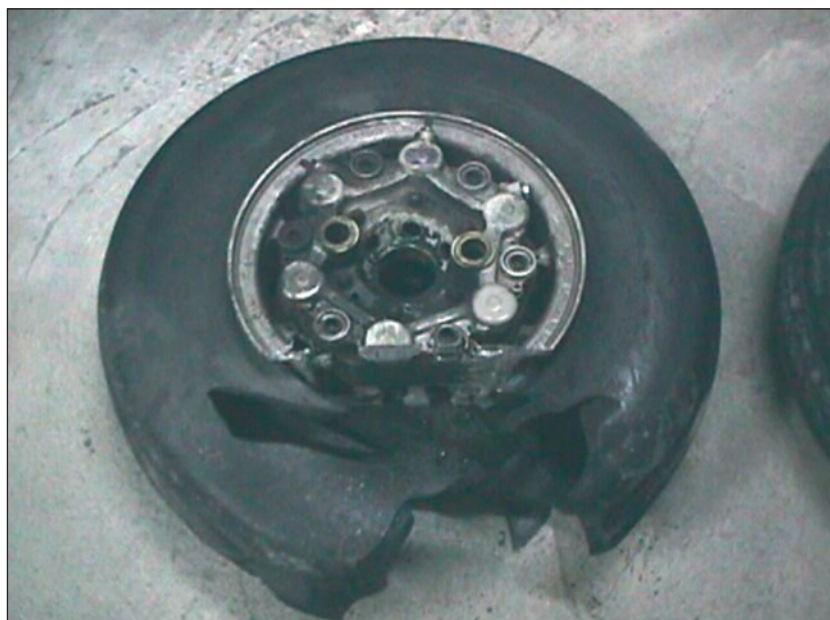
La inspección del tren de la aeronave después del incidente mostró que cuatro neumáticos de las ruedas principales habían reventado.

La abrasión de las llantas con el suelo había limado el aluminio y los conjuntos de frenos hasta los bombines.

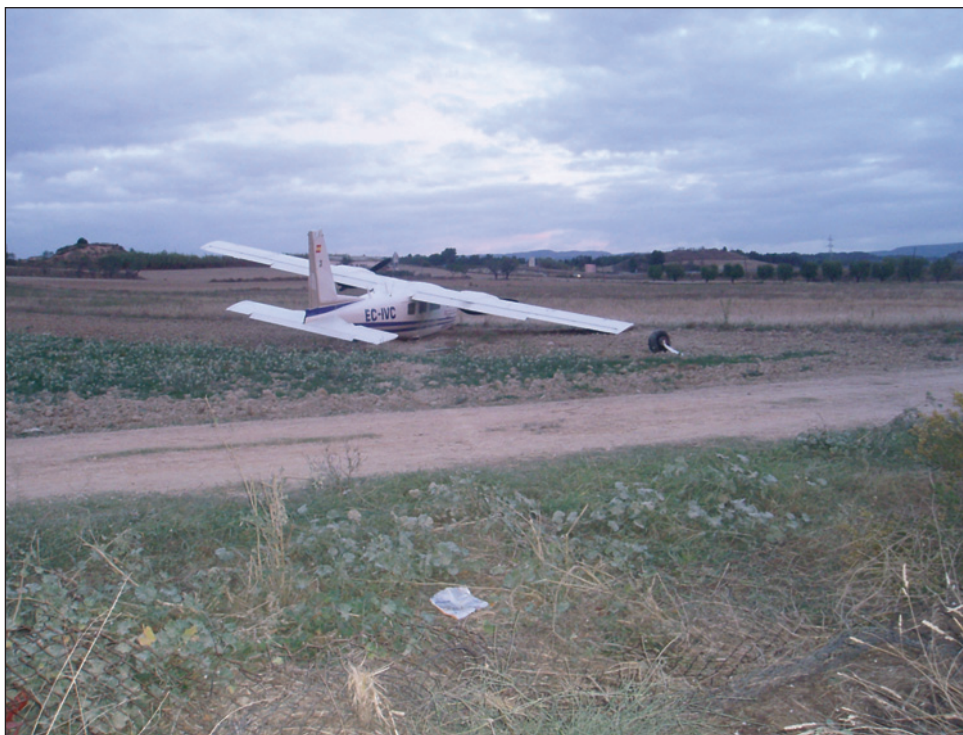
Foto 1. Vista general de la aeronave

La aeronave sufrió daños de importancia que afectaron fundamentalmente a la pata de morro, pata derecha del tren de aterrizaje principal, que resultó arrancada, parte inferior del fuselaje, timón de profundidad y hélices.

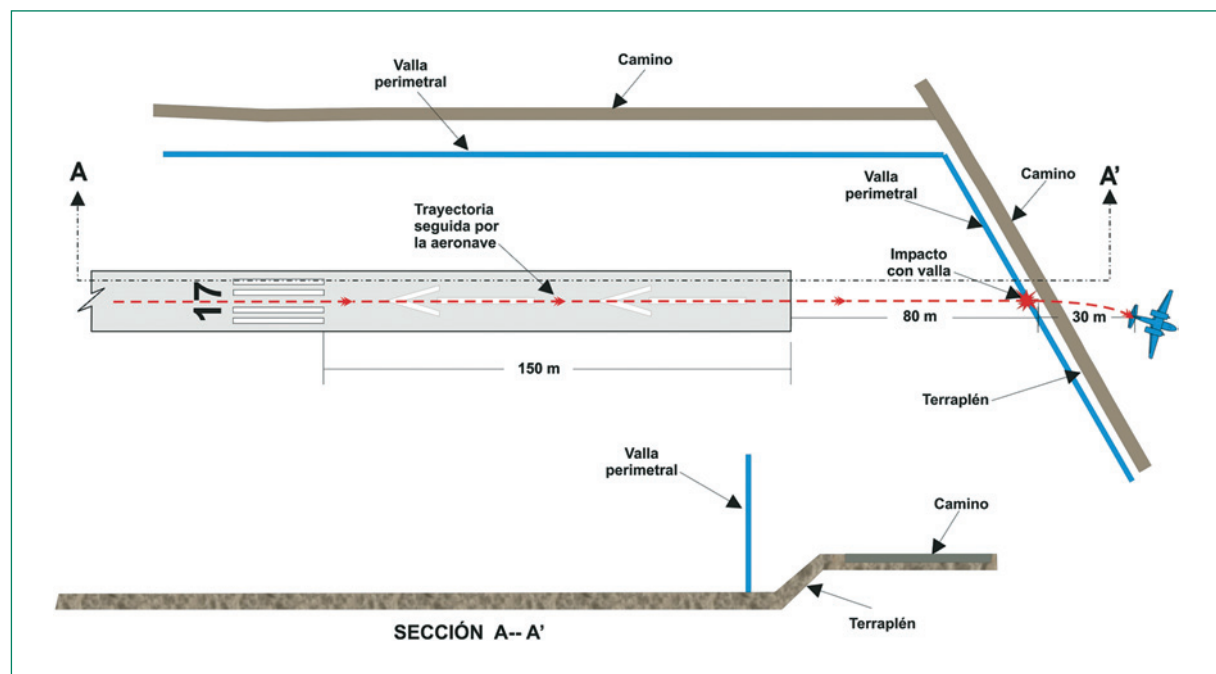
Figura 1. Croquis del extremo de la pista 35 y de la zona de impacto

En la inspección efectuada posteriormente, tanto en la pista como en la zona de tierra, no se apreciaron huellas que indicaran que se había efectuado una frenada enérgica. En la zona de tierra se observó una huella en la que se distinguía claramente el dibujo del neumático, lo que evidenciaba que la acción de los frenos no había sido muy fuerte, puesto que de haberlo sido se habría producido un arrastre del neumático, que habría borrado el dibujo.

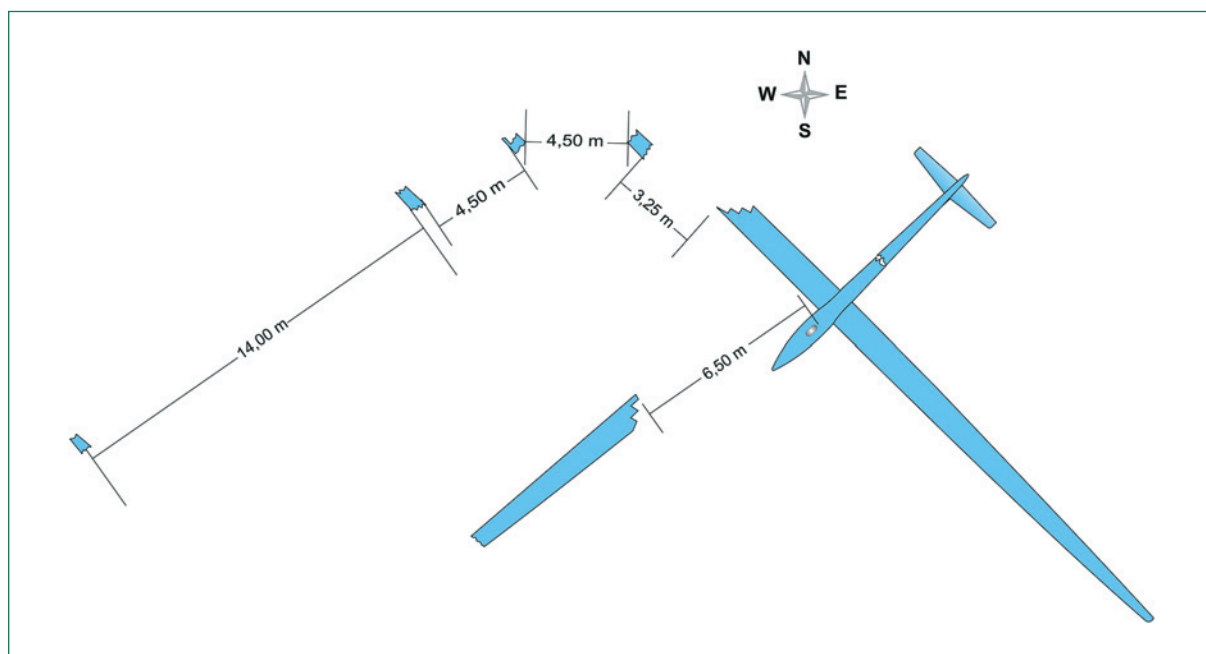
Figura 4. Croquis de la situación de los restos

El ala izquierda estaba partida por una sección irregular, separándose un trozo, de unos 3,5 m de longitud, que comprendía todo el alerón izquierdo y una pequeña parte del flap. Este trozo del ala se encontró a 6,5 m de distancia del plano, en un ángulo de unos  $15^\circ$ , a la derecha respecto de la orientación del fuselaje del avión. En la punta del ala se apreciaron daños de impacto. Un trozo del flap izquierdo y otros tres trozos menores se encontraron a la derecha del avión y a distancias de 3 a 14 m. El borde de ataque del ala izquierda estaba abierto por una gran grieta en el sentido de la envergadura.

El plano derecho estaba completo, pero se descubrieron en su intradós fisuras y grietas en el sentido de la cuerda, en varias secciones del mismo, desde la estación 1,5 m hasta la estación 5 m aproximadamente, de la envergadura. El mismo tipo de grietas eran observables en el plano izquierdo y en el trozo separado de él. Estas grietas se extendían al extradós por el borde de ataque. Se atribuyó el origen de las fisuras y grietas a la flexión extrema del ala.

En el alerón del plano derecho se observó una grieta que arrancaba de una charnela central.

El extradós del estabilizador horizontal y el lomo del avión presentaban daños de impacto vertical. El fuselaje estaba quebrado sin separarse totalmente la cola del fuselaje anterior y alas. El timón de profundidad estaba intacto y su movimiento tenía continuidad con el de la palanca de mando.

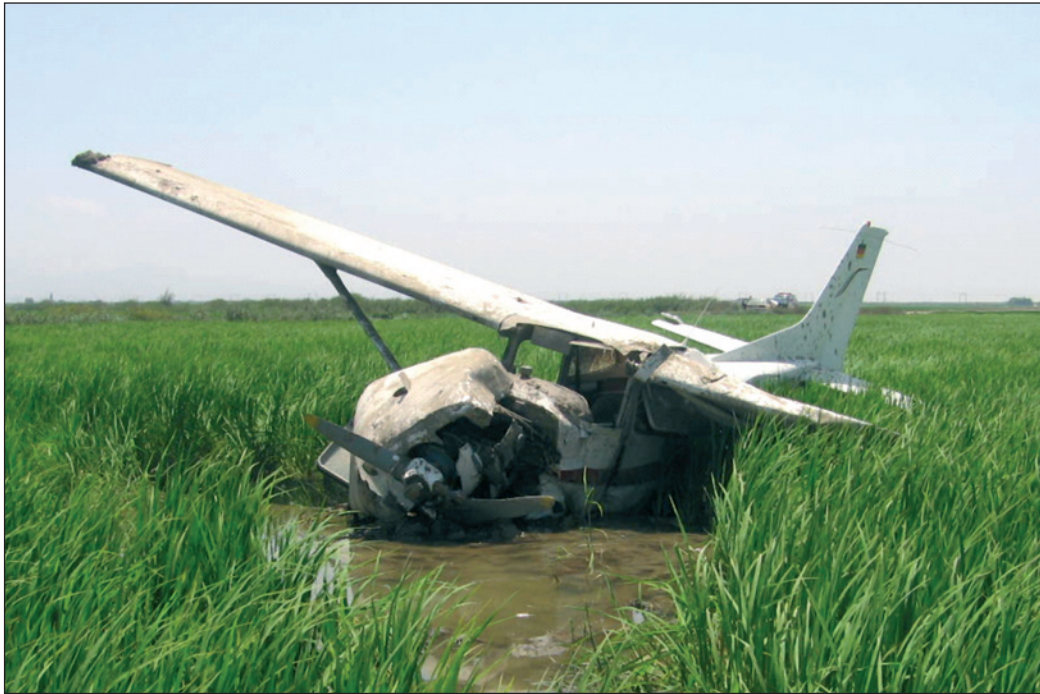
- La aeronave se encontraba en un terreno cultivado de arroz apoyada sobre su lado izquierdo (punta del plano, fuselaje inferior y tren izquierdo) dejando elevado el plano derecho. Delante del motor había una zona más profunda.
- El tren de morro había sido arrancado de su anclaje y desplazado hacia atrás.
- El motor y sus accesorios se mantenían unidos al resto de la estructura y estaban desplazados contra el mamparo cortafuegos, hacia abajo y hacia la izquierda (visto desde la posición del piloto).

- El plano y riostra derecho, así como el conjunto de cola, no presentaban aparentemente daños.
- El plano izquierdo tenía deformaciones en la unión con el fuselaje (sobre todo en el borde de salida), así como en el borde de ataque del extremo del plano.
- Las dos palas de la hélice quedaron en posición horizontal: una de ellas tenía una marca profunda de pequeña longitud en el extradós cerca de la punta de pala y en sentido paralelo al borde de ataque. Esta misma pala presentaba una deformación de 90° aproximadamente hacia la parte del fuselaje sin apenas «enroscamiento». La otra pala estaba prácticamente intacta.

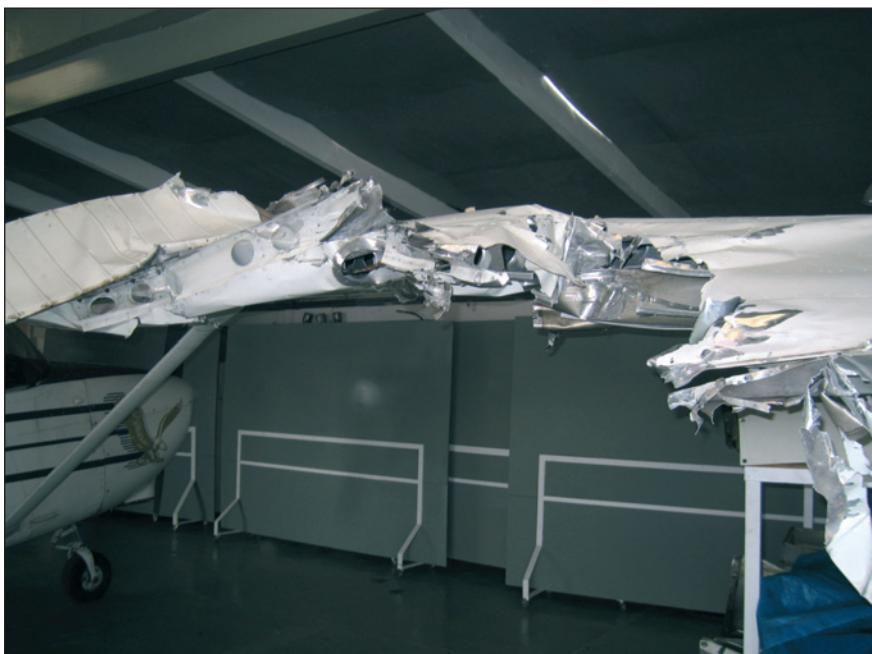
Figura 1. Alerón dañado

El alerón y la mitad de la semiala derecha habían recibido el impacto de la hélice de la aeronave D-ECHM.

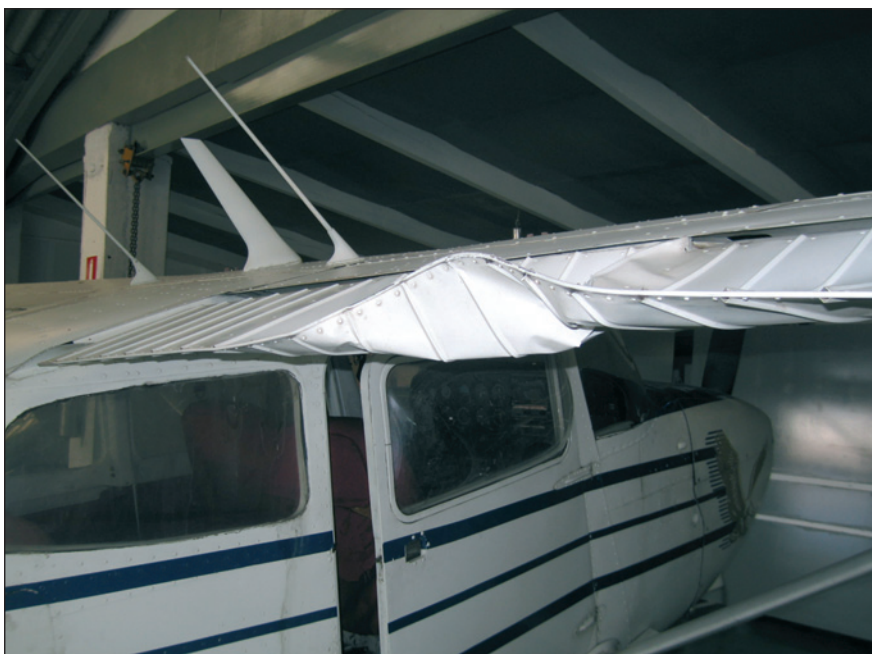
Figura 2. Deformación del flap

El flap del plano derecho presentaba una deformación que se correspondía con la rios- tra del plano izquierdo de la aeronave D-ECHM.

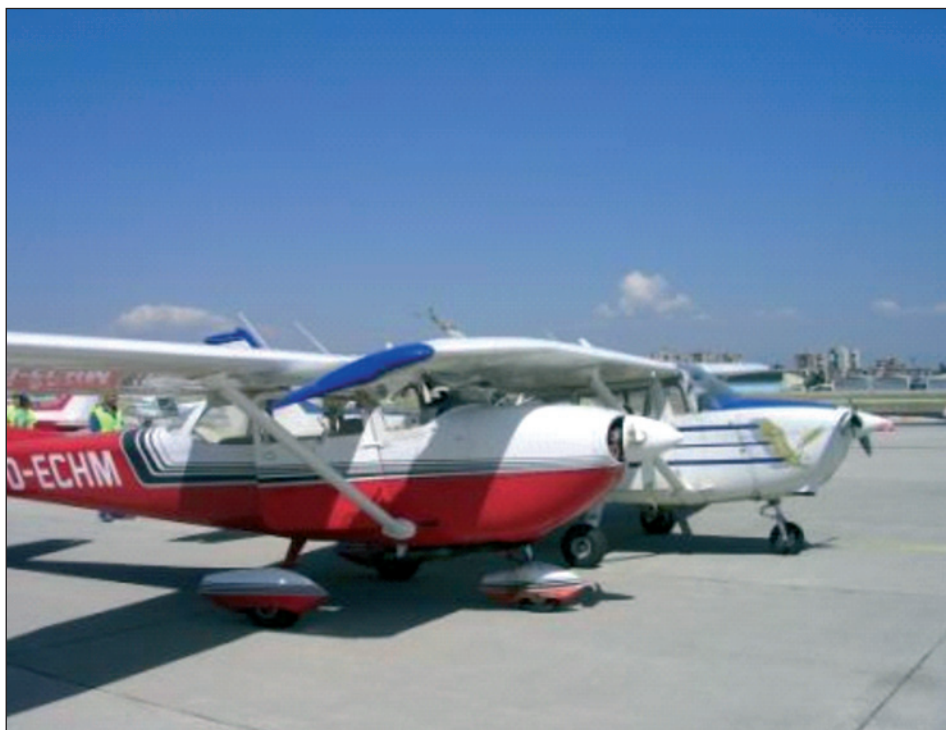
Figura 3. Posición final de ambas aeronaves

La aeronave que tenía más daños era la que estaba parada, matrícula EC-HAT, dado que era contra la que impactó la aeronave D-ECHM.

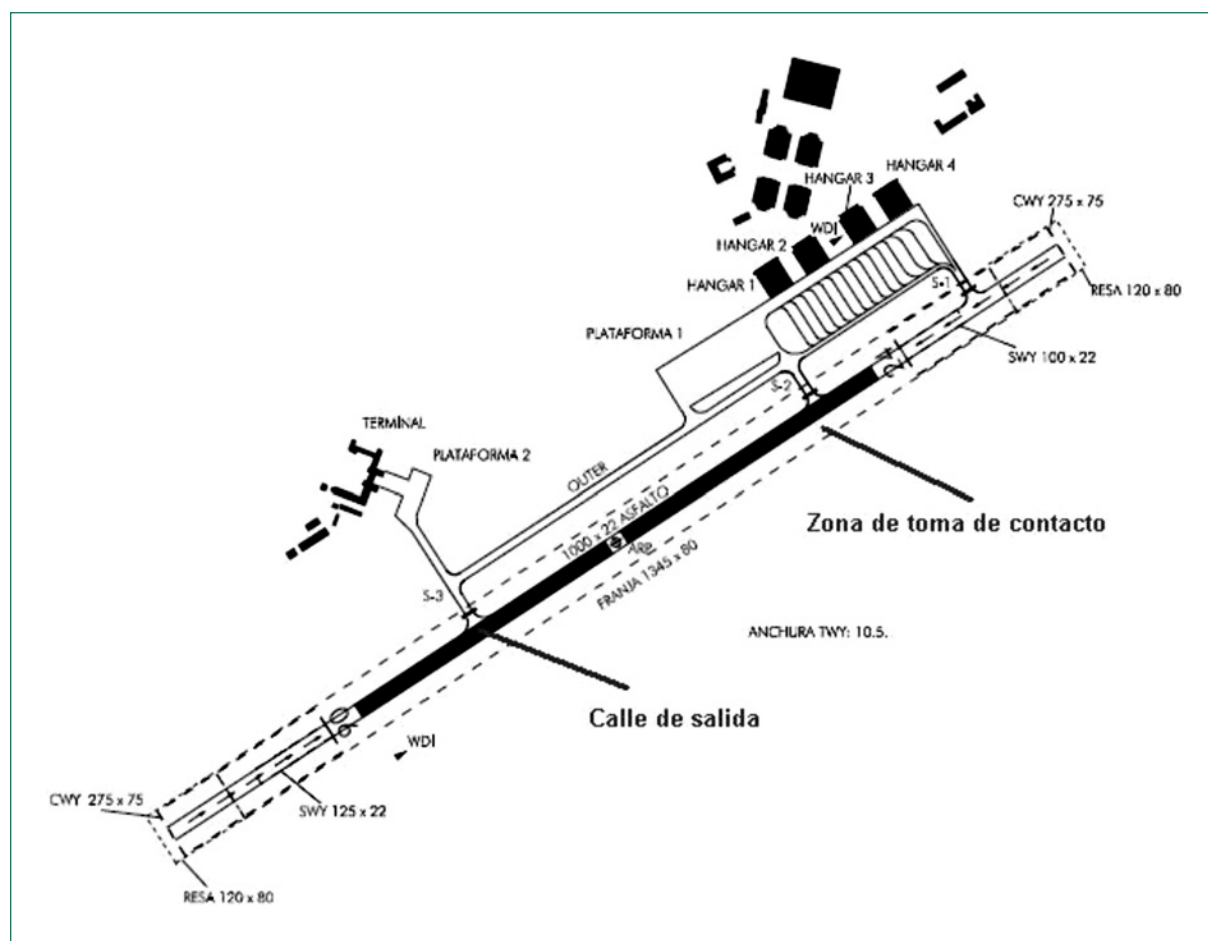
La aeronave tomó tierra y rodó hasta la última salida de la pista. En el momento de iniciar el viraje a la derecha la pata del mismo lado del tren principal se retrajo gradualmente, momento en que el instructor tomó los mandos y condujo el avión fuera de la zona asfaltada para evitar permanecer en la calle de rodaje.

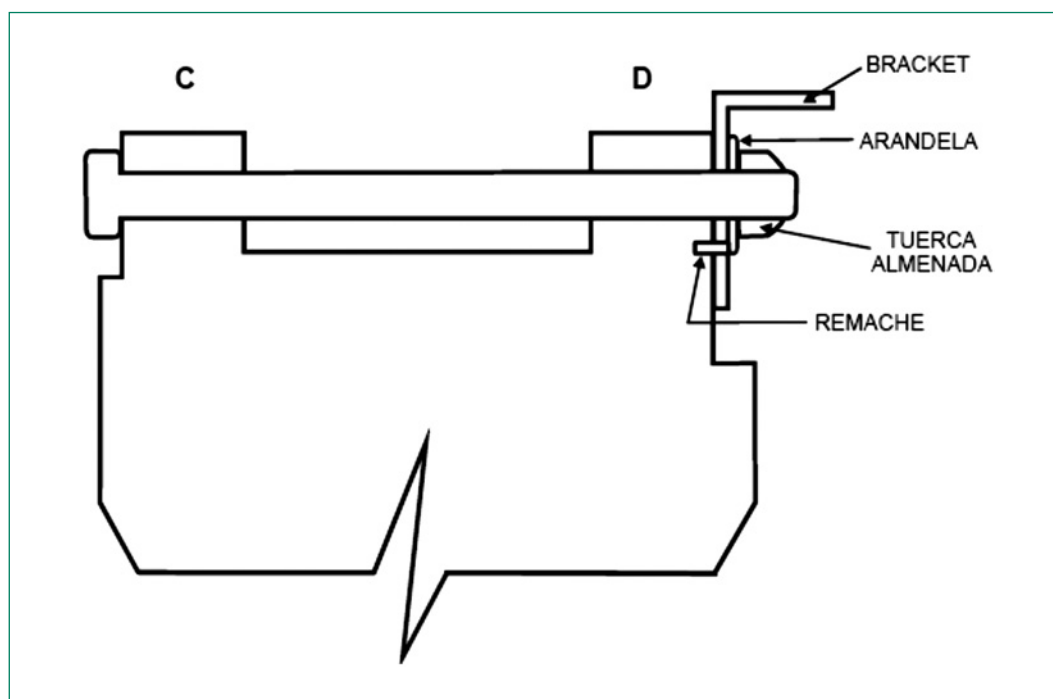
La Figura 1-2 muestra, según el manual de servicio, el montaje normal del soporte. Se posiciona sobre el rebaje del extremo D y por el extremo C se introduce un perno ros-

cado que une el conjunto al bloque del amortiguador. Finalmente, se asegura la posición con un remache que impide que bascule y se fija con una arandela plana y una tuerca almenada sobre el soporte.

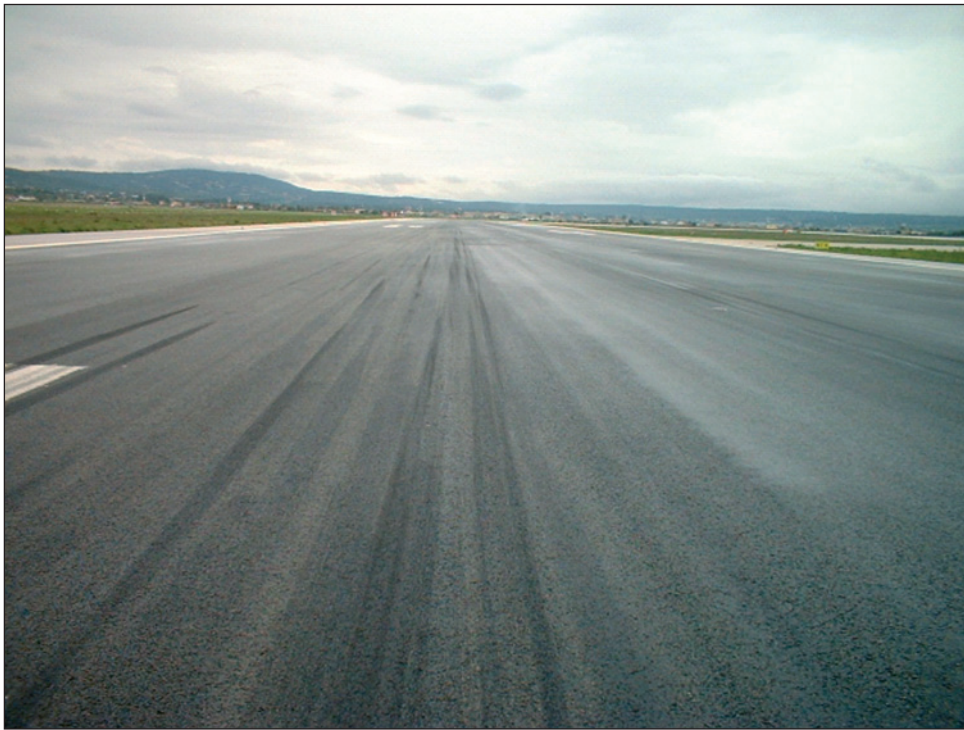
The airplane left behind marks and tracks, as seen on the pictures, of its skidding over the runway.

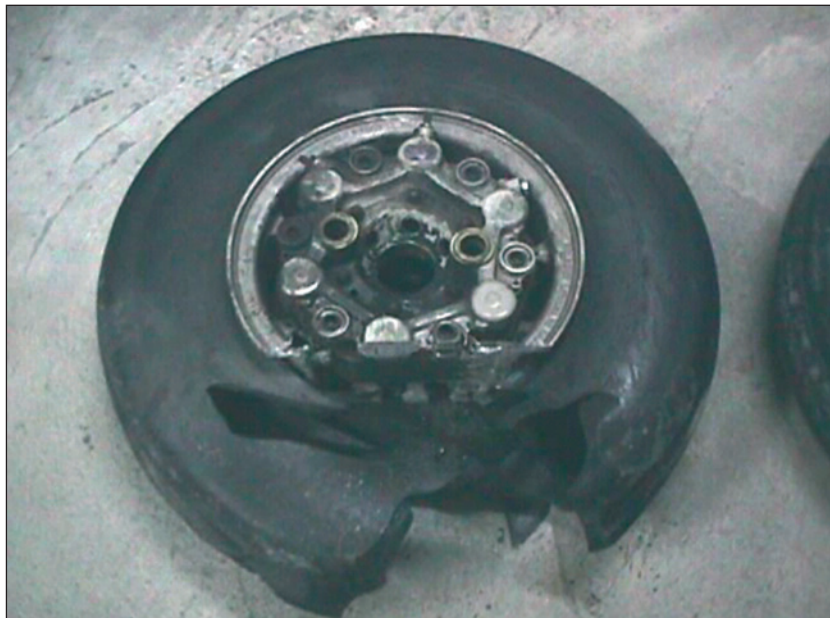
Inspection of the main landing gear after the incident showed that the four tires were blown out. Friction of the wheel rims with the ground abraded the aluminium and the steel in the brake assys to the piston housing.
