COMISIÓN DE  
INVESTIGACIÓN  
DE **A**CCIDENTES  
E **I**NCIDENTES DE  
**A**VIACIÓN **C**VIL

## Boletín Informativo

2/2006

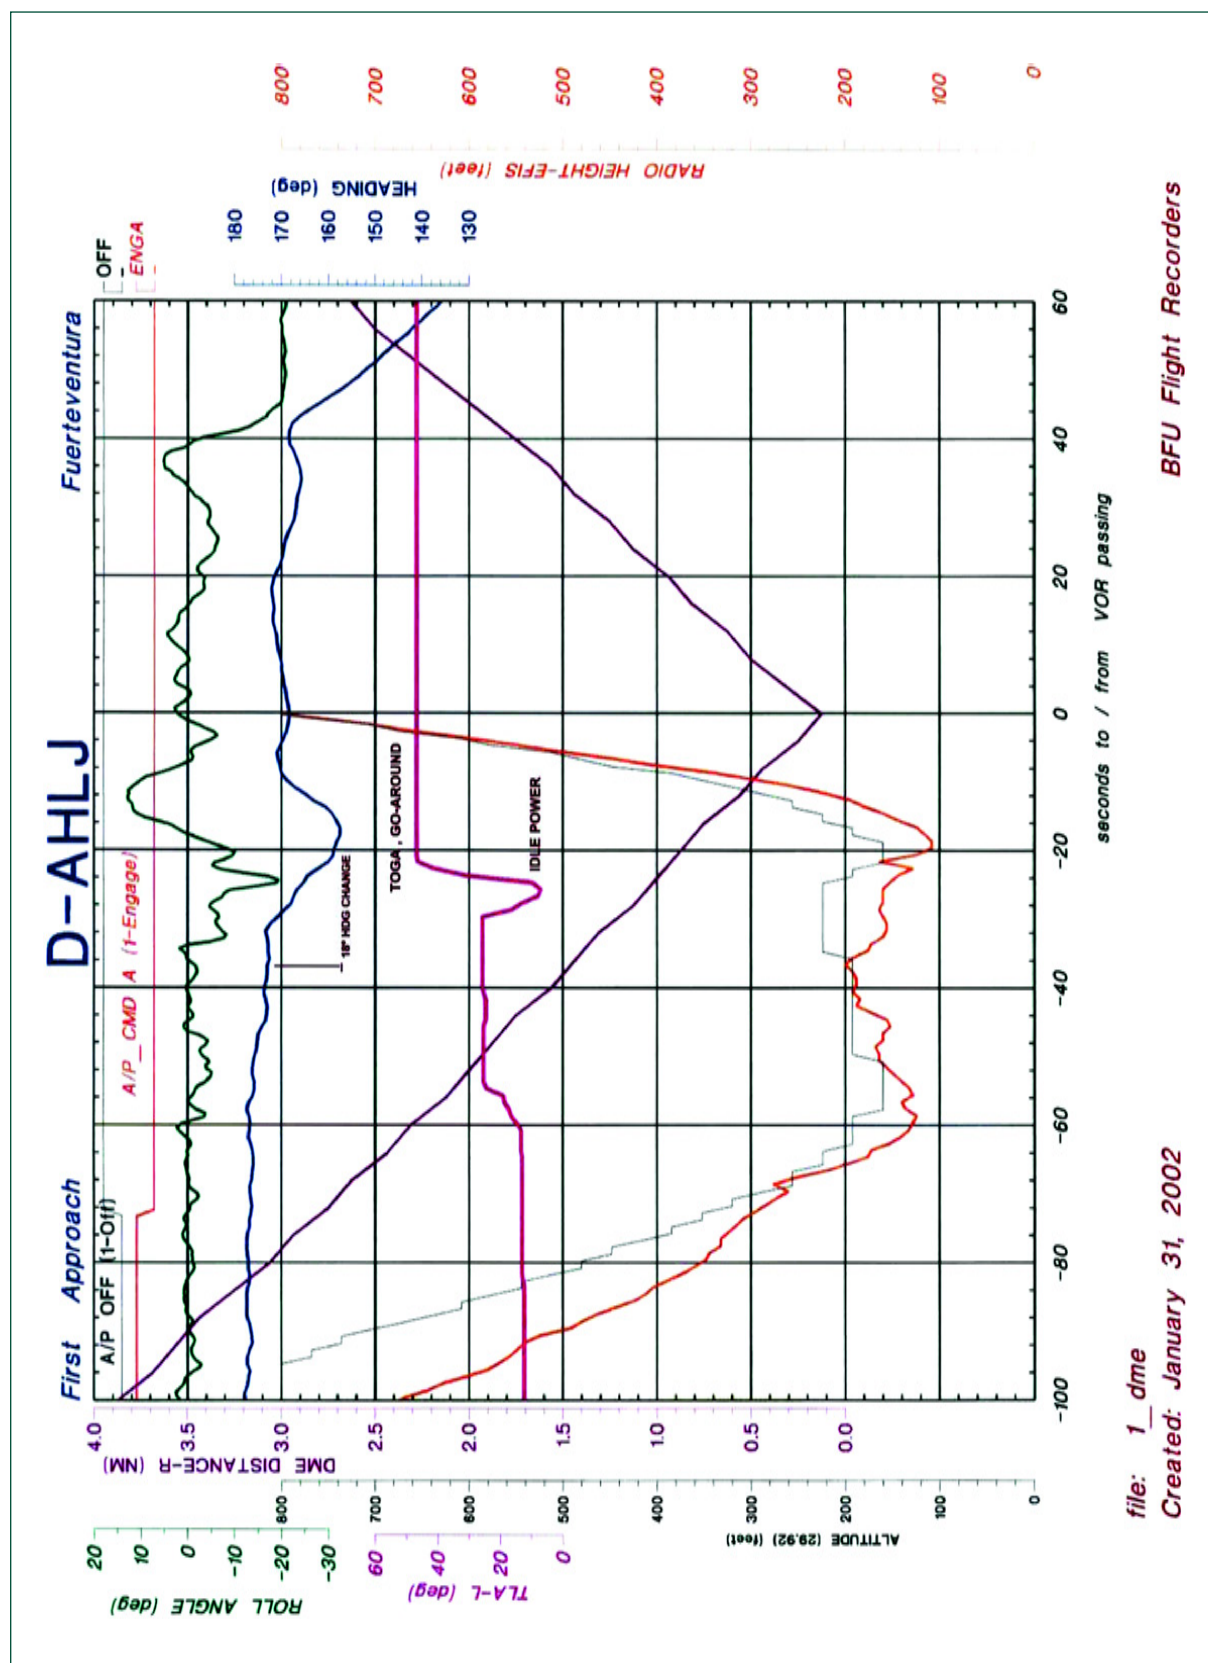
Anexo B-1. Paso por el VOR-DME. ALT, RA, Power, Heading and Roll angle

In graphic Annex B-1 a change of heading of 18° is noticed 10 seconds before go-around and bank 20° to the left, followed by a 12° heading change to the right. It is observed a descent to 105 ft radio height and the power increase for go-around.

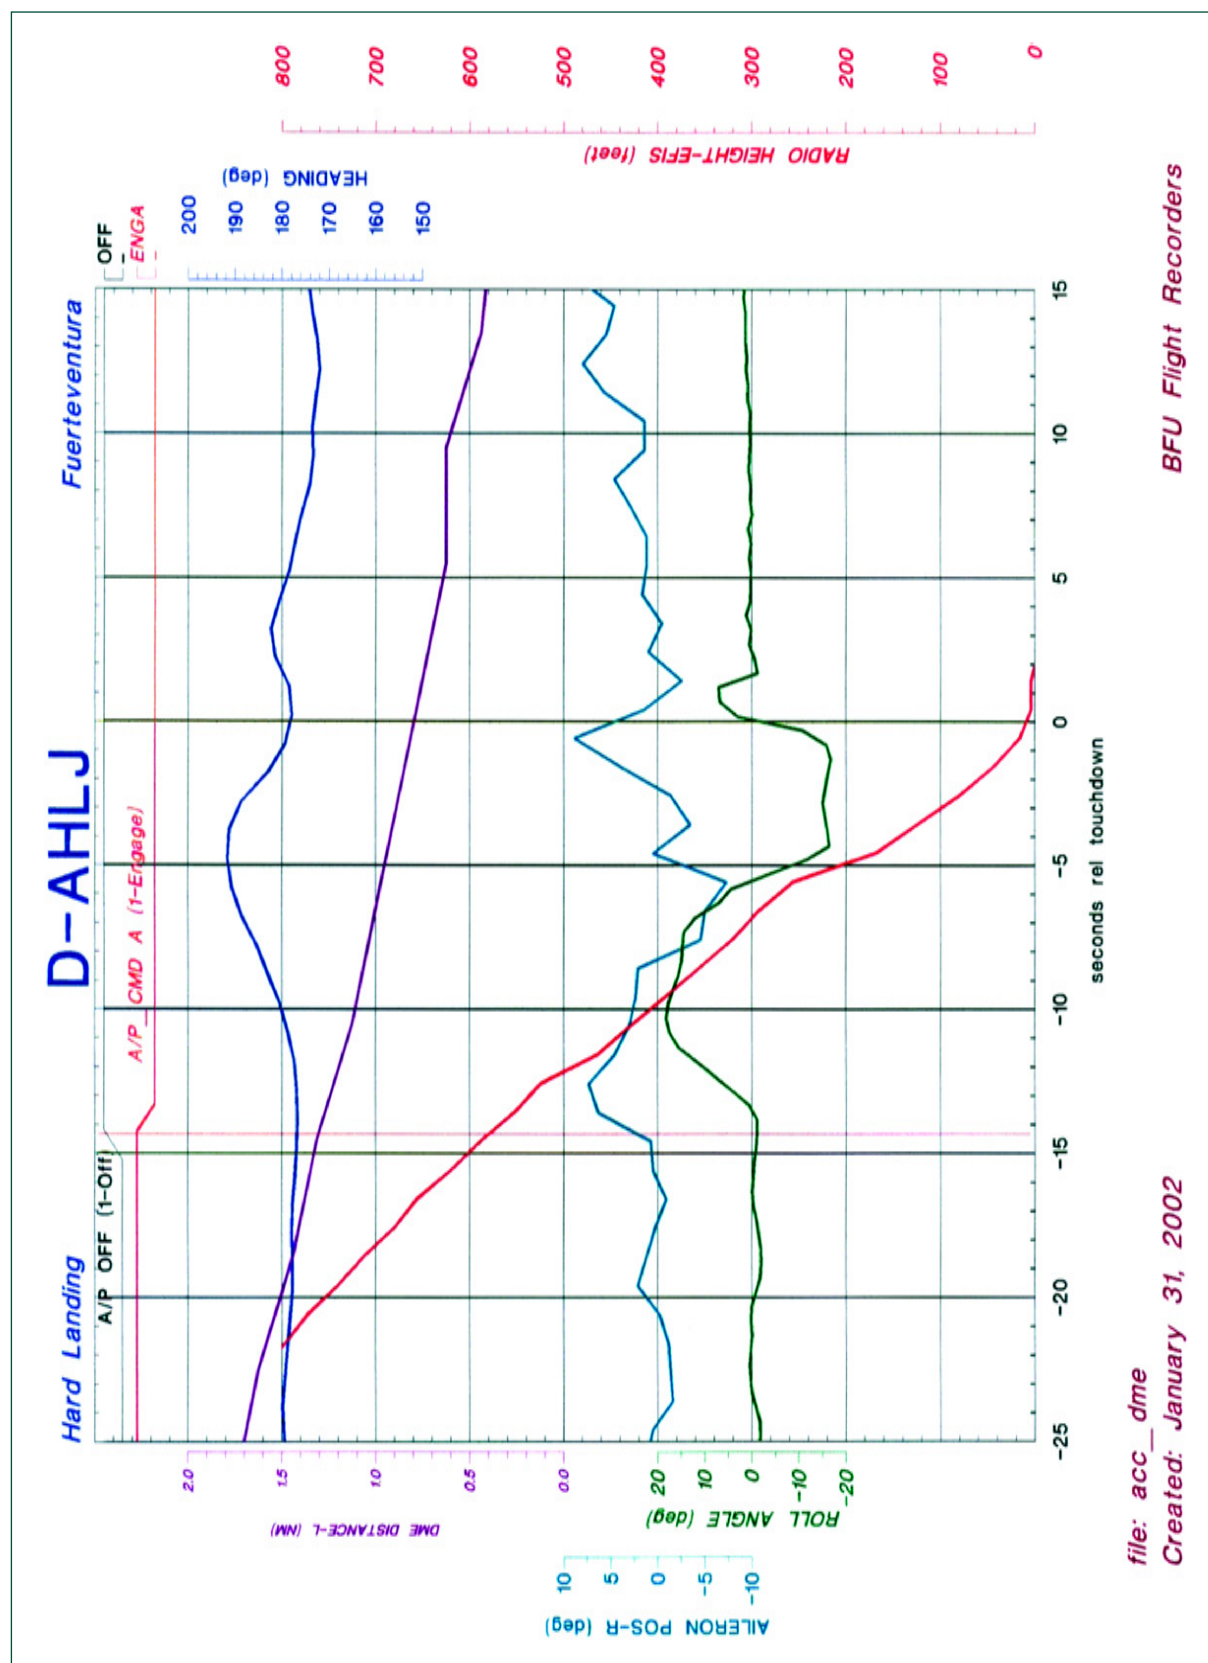
Anexo B-4. Últimos segundos antes de la toma de tierra

In graph Annex B-4 a change in heading of 12° to the right can be seen, five seconds before touch-down when RH was 200 ft. Also aggressive use of aileron and bank angle can be observed a few seconds before touch-down.

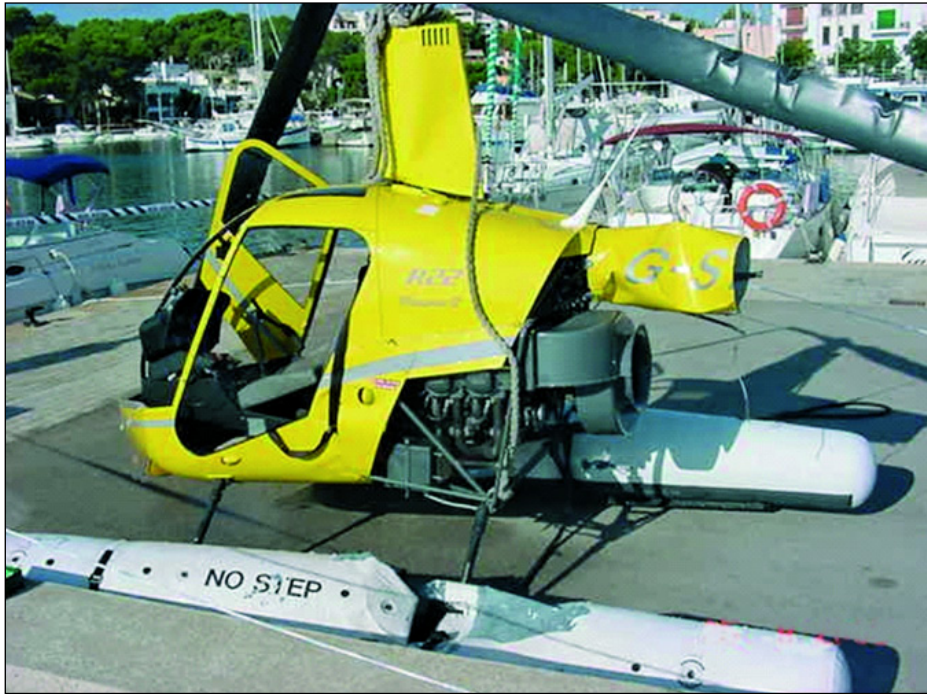
- Las palas del rotor principal golpearon con el cono de cola, seccionando al mismo y al eje de transmisión de la potencia al rotor de cola.
- El conjunto de la cabeza del rotor principal y las palas quedó deformado.
- El flotador instalado en el esquí izquierdo quedó dañado.
- Inicio de corrosión por inmersión en agua marina.

La aeronave quedó volcada con la cabina y el conjunto del rotor principal dentro del agua, flotando en la parte más alta del agua debido al efecto de uno de los dos flotadores.

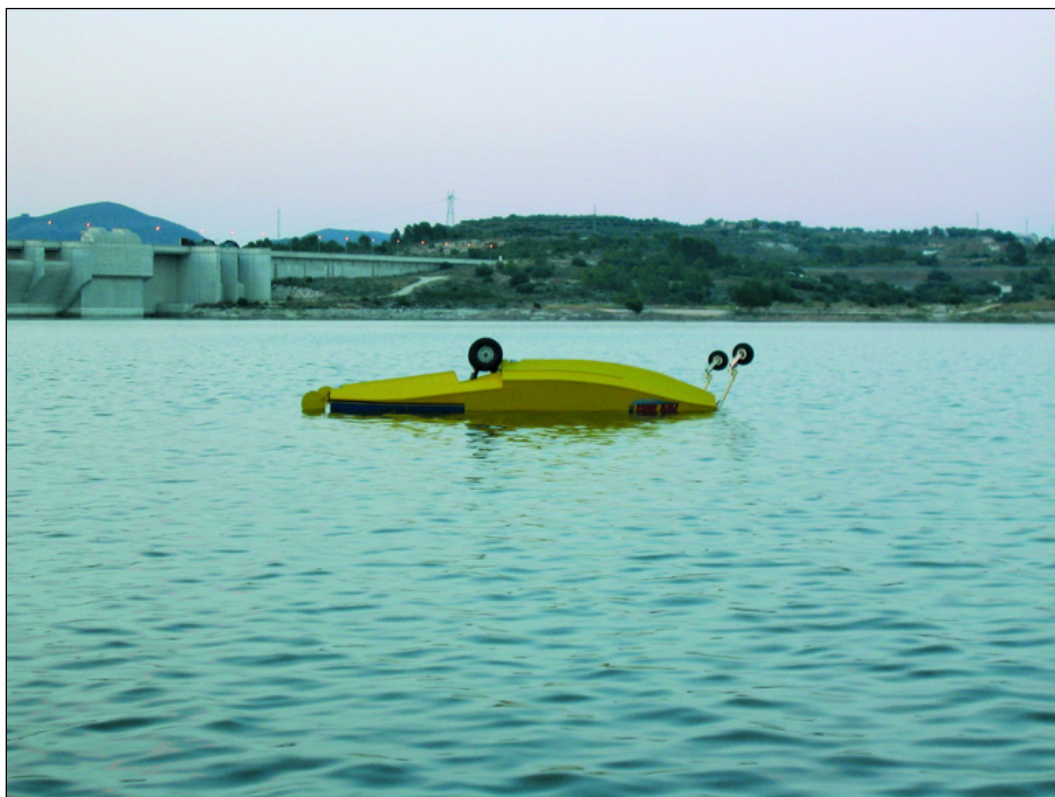
Figura 1. Posición final de la aeronave

La aeronave sufrió daños graves que afectaron especialmente a la hélice y bancada. El plano izquierdo y los soportes de los flotadores sufrieron deformaciones importantes. El empenaje vertical y la célula también quedaron dañados.

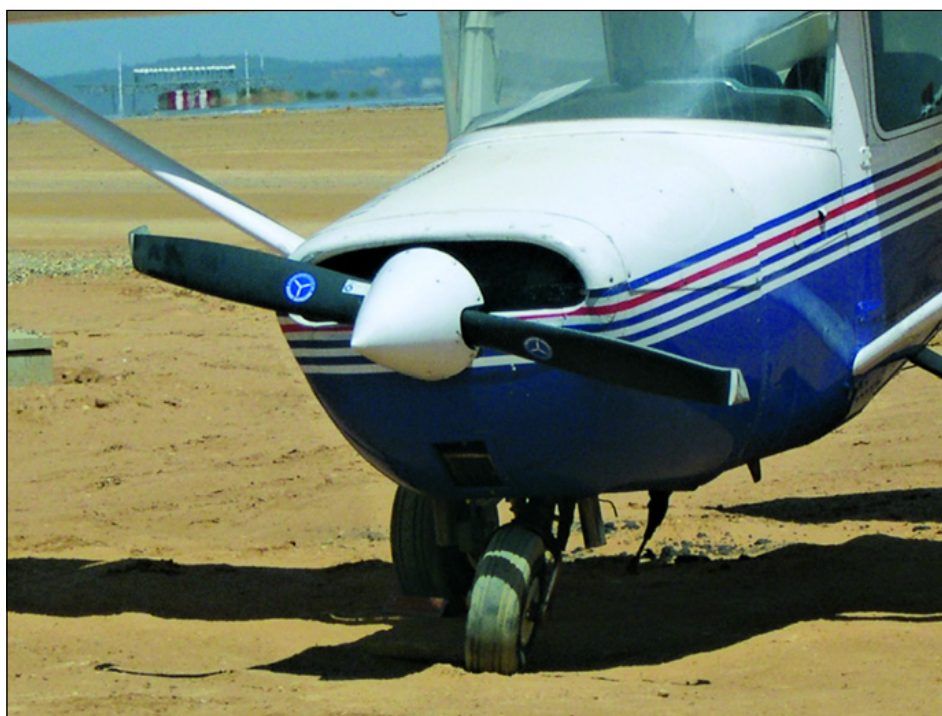
Figura 1. Estado de la aeronave tras el accidente

La aeronave sufrió daños importantes en el buje de la hélice, que se dobló, y en la pata de morro.

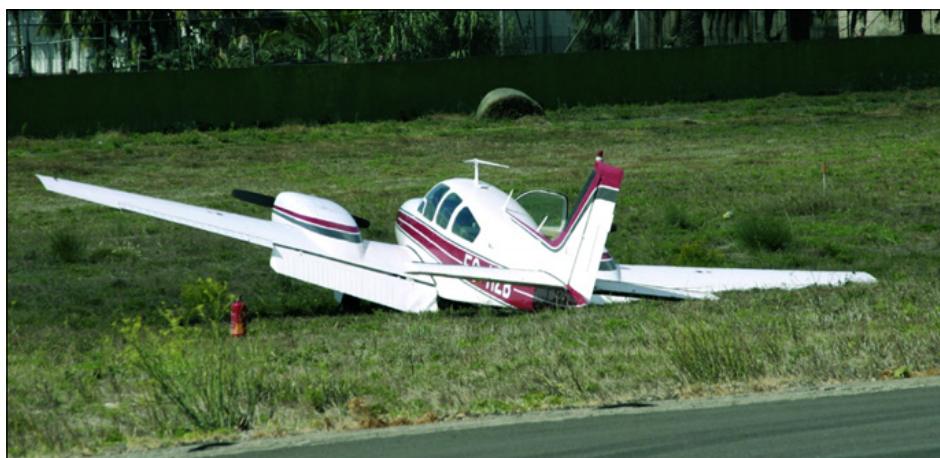
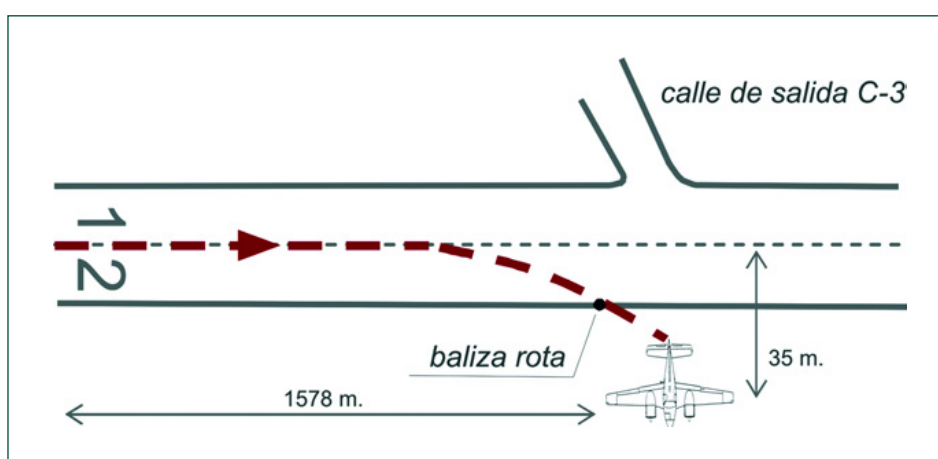
La aeronave se detuvo a unos 35 m del eje, con una orientación de 210° aproximadamente (perpendicular a la trayectoria inicial) y apoyada sobre el plano derecho, el tren de morro y el principal izquierdo. El tren derecho no se había desplegado.

- Flaps desplegados.
- Tren derecho retraído y ambas compuertas cerradas.
- Tren izquierdo y de morro desplegado.
- Plano derecho: alerón, flap y en general el borde de salida deformados. El cristal del alojamiento de las luces de rodadura/aterrizaje en el borde de ataque estaba roto.
- Plano izquierdo: el flap estaba deformado en el borde de salida cerca al fuselaje.
- Daños en el estabilizador horizontal derecho y parte inferior del fuselaje.
- En cabina, el indicador de estado del tren de morro señalaba que éste estaba desplegado.
- Las puntas de las dos palas de la hélice del motor derecho presentaban una ligera deformación sin indicios de torsión.
- La baliza de borde de pista n.º 106, situada a 1.578 m de la cabecera 12, estaba rota.

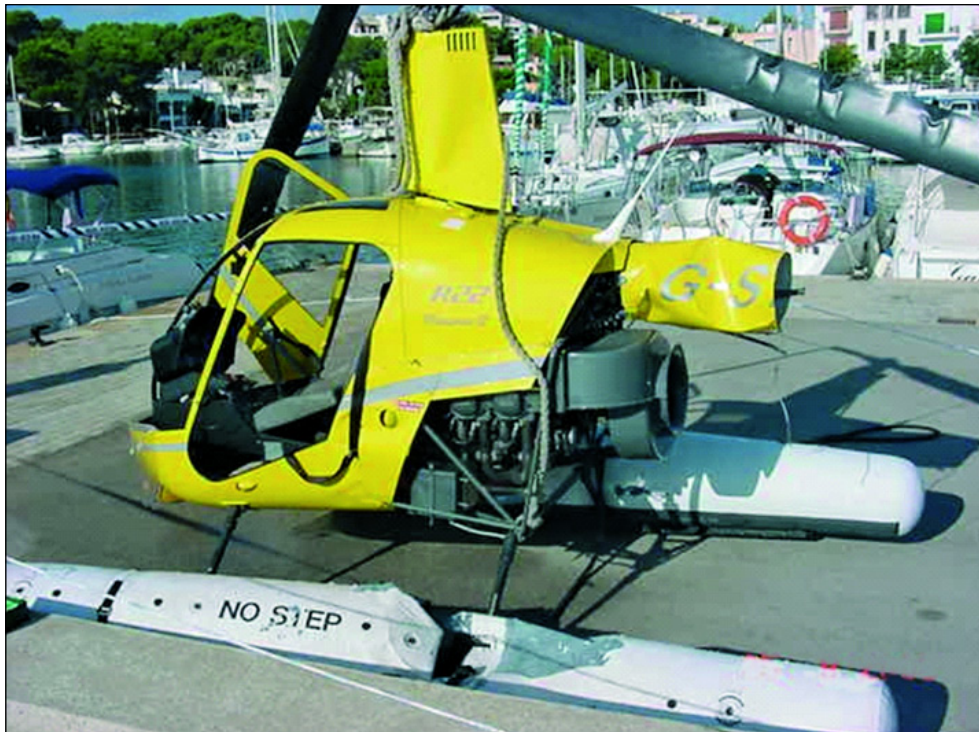
- The main rotor's blades struck the tailboom, cutting it and the power transmission axis to the tail rotor.
- The main rotor head assembly and the blades were bent.
- The float installed on the left ski was damaged.
- Beginnings of corrosion due to immersion in sea water.

The aircraft tipped up, with the cockpit and main rotor assembly in the water, floating on the water's surface due to the effect of one of the two floats.
