**COMISIÓN DE  
INVESTIGACIÓN  
DE ACCIDENTES  
E INCIDENTES DE  
AVIACIÓN CIVIL**

## Boletín Informativo

6/2008

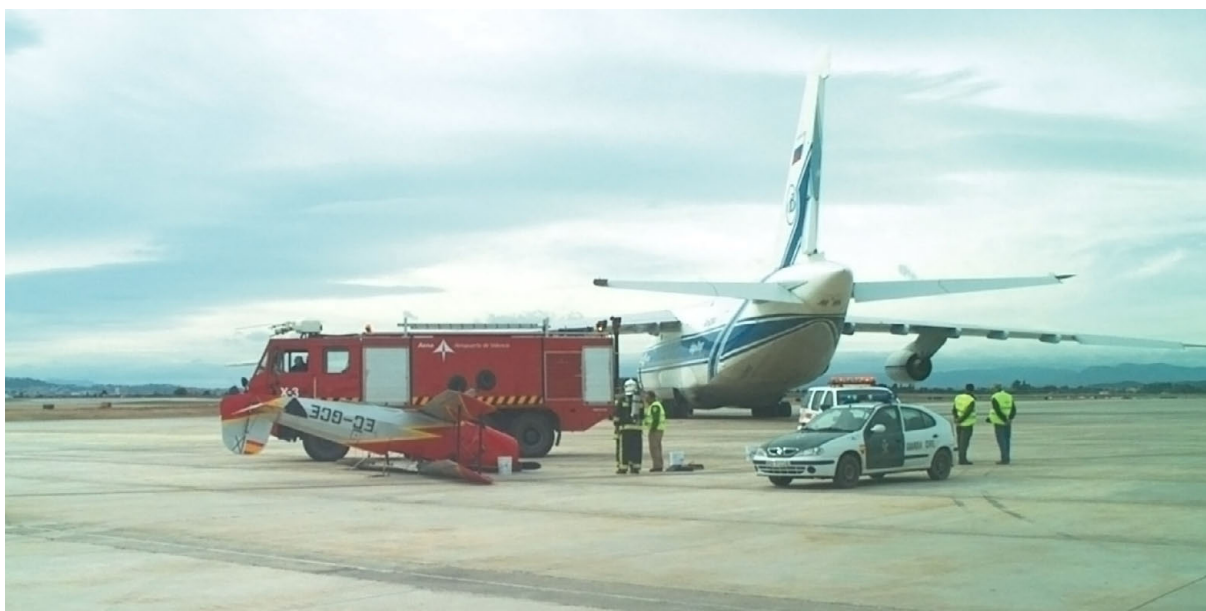
Los ocupantes de la Bücker resultaron ilesos y salieron por su propio pie. La aeronave sufrió daños importantes. La aeronave Antonov no sufrió ningún daño. Al producirse el accidente ATC pidió a la tripulación del Antonov que apagara motores y éste tuvo que retrasar su salida hasta la retirada de la otra aeronave.

Figura 1. Posición final de la Bücker después del accidente

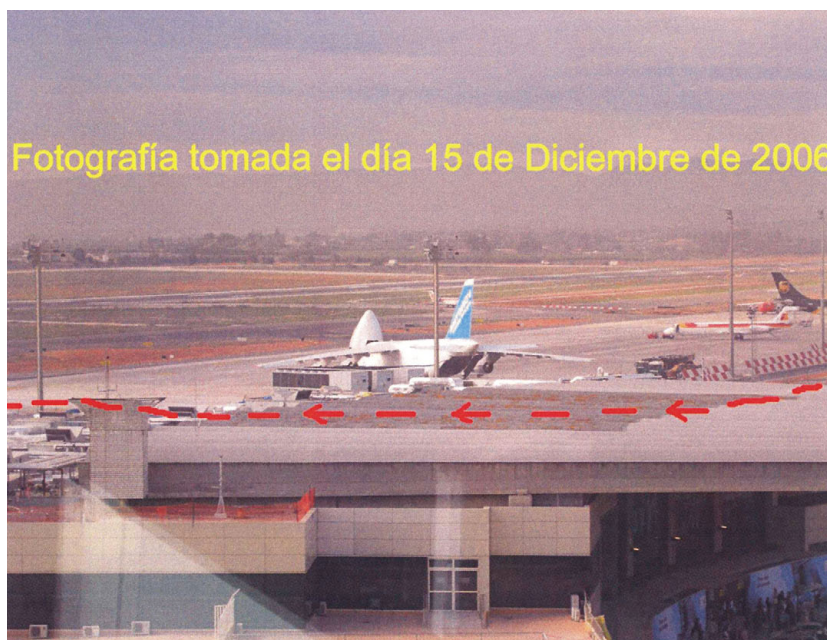
Desde la torre de control, el ATCO no tiene visibilidad de la zona de intersección entre la calle de rodaje «J» y el aparcamiento general. Según el *Informe sobre Visibilidad desde la Torre de Control del Aeropuerto de Valencia* realizado por AENA a fecha de 16 de octubre de 2006, ya se ponía de manifiesto la imposibilidad de visión de la entrada de la rodadura J a la plataforma Norte, la práctica totalidad de la rodadura J así como una parte de la plataforma destinada a aviación general. En el momento del accidente este factor no estaba contemplado en el AIP y sólo se representaba la zona de sombras correspondiente al periodo antes de las obras.

**Figura 5.** Vistas desde TWR del estacionamiento 26 (Antonov situado aproximadamente como el día del accidente). En rojo la trayectoria de la calle de rodadura J no visible desde TWR

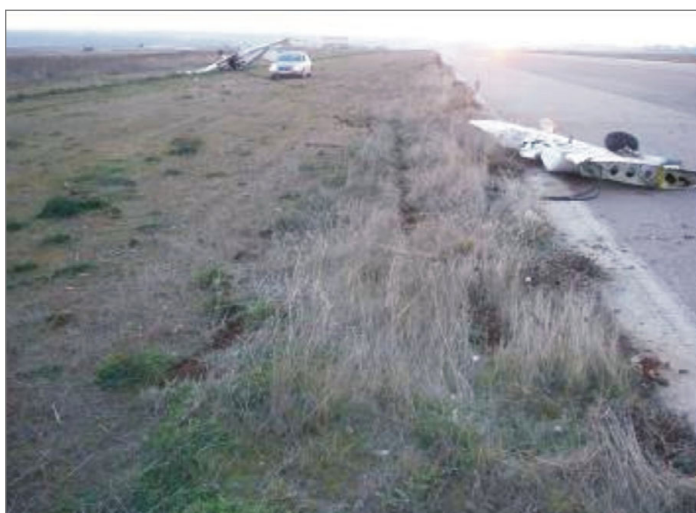
Figura 1. Situación de los restos

La aeronave sufrió el desprendimiento del ala y del tren principal del lado izquierdo. El resto de las superficies sustentadoras, al golpear contra el terreno, sufrieron igualmente importantes roturas. Asimismo, la hélice, aunque no llegó a desprenderse, golpeó sobre la franja sufriendo importantes deformaciones en las palas.

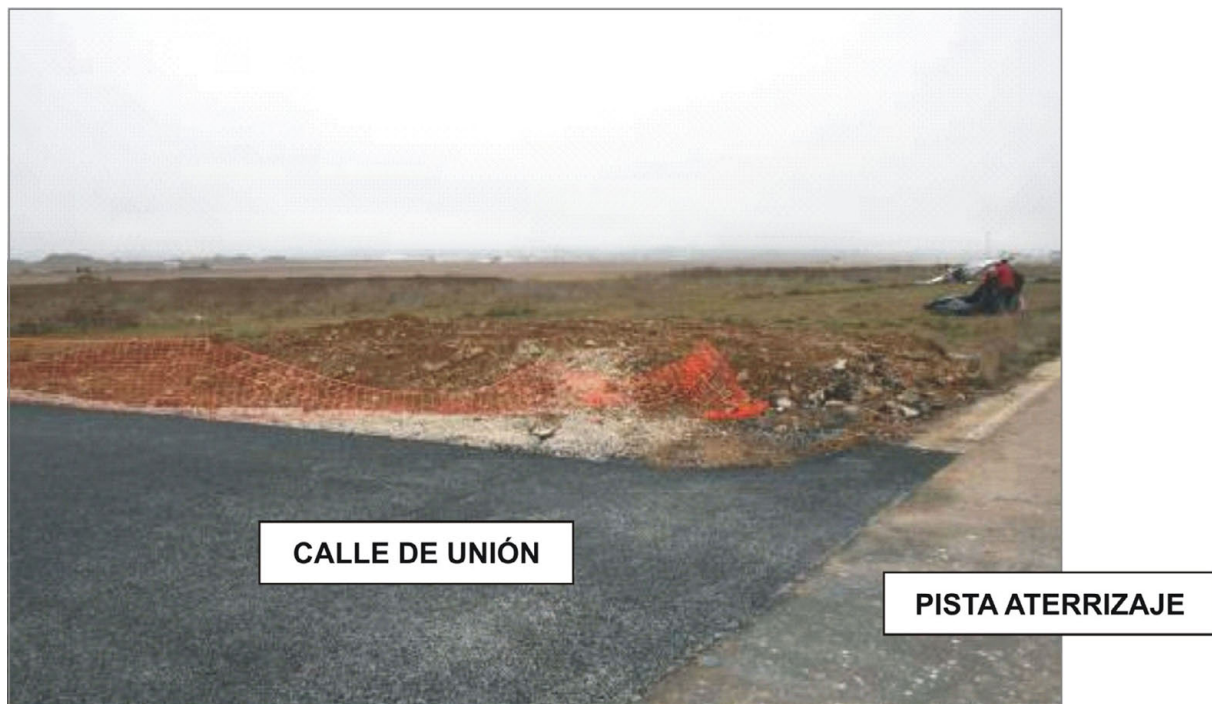
El impacto con el obstáculo se produjo con el tren principal izquierdo al mismo tiempo que, por la trayectoria de descenso, con el intradós del ala. Teniendo en cuenta la envergadura de la aeronave y la situación del obstáculo, si éste no hubiera existido, la aeronave hubiera apoyado, al menos, la pata izquierda del tren principal de aterrizaje

Figura 3. Fotografía del obstáculo

izquierdo sobre la franja. Aun existiendo el montículo, si la toma de contacto se hubiera realizado sobre la zona central de la pista, el suceso no se hubiera producido.

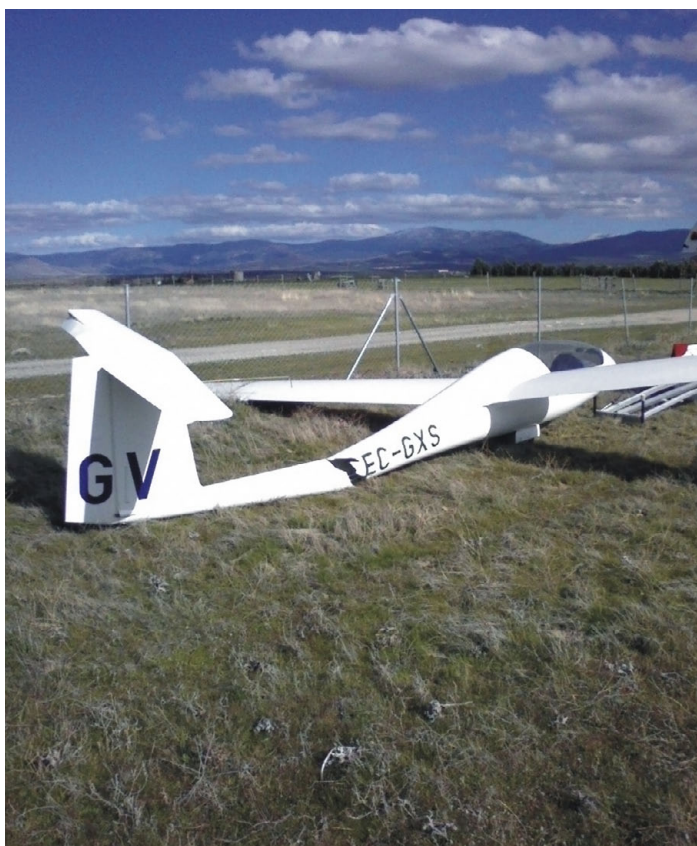
El día 15 de marzo a las 15:30 hora local, el velero de matrícula EC-GXS procedió a realizar un despegue, remolcado por la aeronave EC-DDM, por la pista 34 del Aeródromo de Fuentemilanos (Segovia) para un vuelo local. Desde el momento en que comenzó la carrera de despegue el planeador no consiguió mantener ni la nivelación de los planos ni la alineación con el eje de pista y tras recorrer unos metros por ésta, finalmente golpeó el suelo con la punta del plano derecho, saliéndose de la pista con una trayectoria desviada aproximadamente unos 30° respecto al eje. Una vez fuera de la pista, el piloto soltó el cable de remolcado, pero no pudo evitar que el velero con la cola levantada, pivotara sobre la punta del plano derecho hasta quedar situado en sentido contrario al de despegue. Finalmente, la cola cayó al suelo provocando la rotura y desprendimiento de la parte posterior del fuselaje. También se produjeron daños en ambos planos y en los timones vertical y horizontal.

Figura 1. Estado del velero tras el accidente

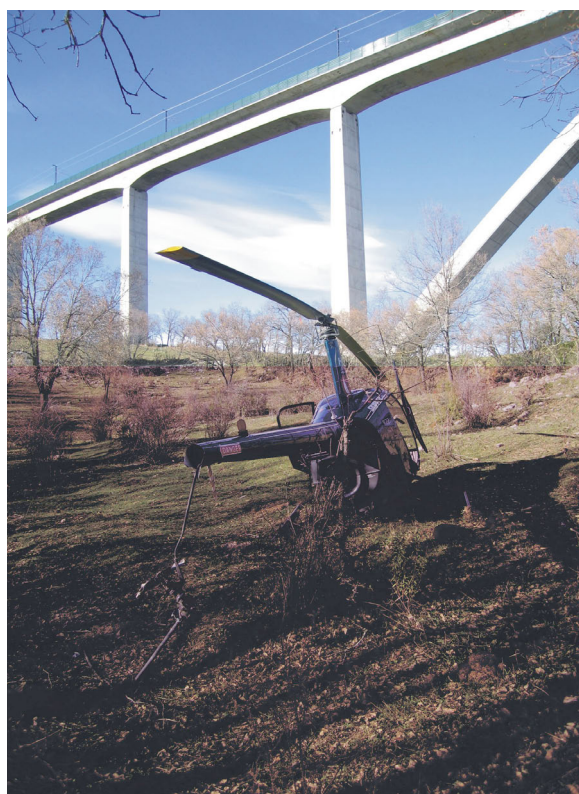
Figura 1. Fotografía de la aeronave

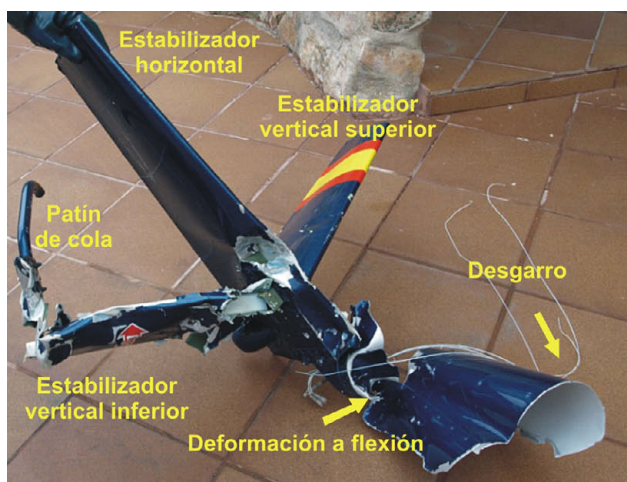
El cono de cola estaba partido por la zona inmediatamente anterior al punto de sujeción del rotor trasero. La sección del cono de cola que se partió, se desprendió y quedó unida al conjunto formado por los estabilizadores (figura 2). Esa sección presentaba características propias de una rotura a flexión. El eje de transmisión presentaba una rotura a torsión y la varilla del mecanismo de cambio de paso una deformación a flexión. Se recuperaron un total de 43 m de cable de acero de 0,5 mm de diámetro con un peso de 66,27 gr. Parte del cable estaba arrollado alrededor del carenado del eje de transmisión del rotor principal y el resto alrededor del rotor de cola, pero no impedía el giro de las palas ni el funcionamiento del mecanismo de cambio de paso (figura 3).

Figura 2. Conjunto de estabilizadores

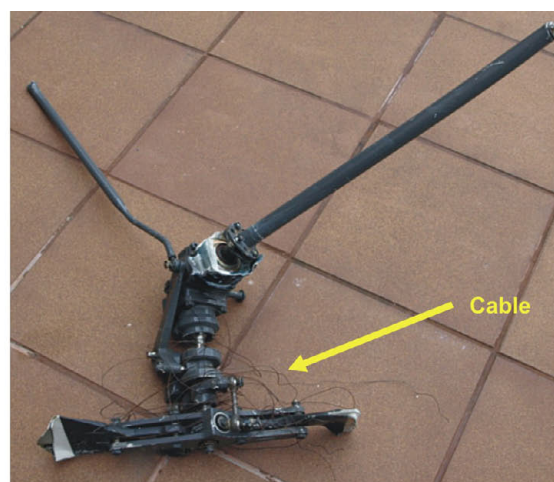
Figura 3. Rotor de cola

Las palas del rotor de cola se rompieron cerca del encastre y se desprendieron, quedando debajo del vano central del viaducto, separadas 4 m entre sí. Presentaban importantes daños localizados principalmente en el borde de ataque.

La rotura a torsión que presentaba el eje de transmisión del rotor de cola sería compatible con un frenazo instantáneo en su movimiento y el tipo de rotura que presentaba el cono de cola sería coherente con el frenazo brusco del helicóptero, producido al impactar contra el suelo con el rotor principal girando con potencia y pérdida del rotor trasero.

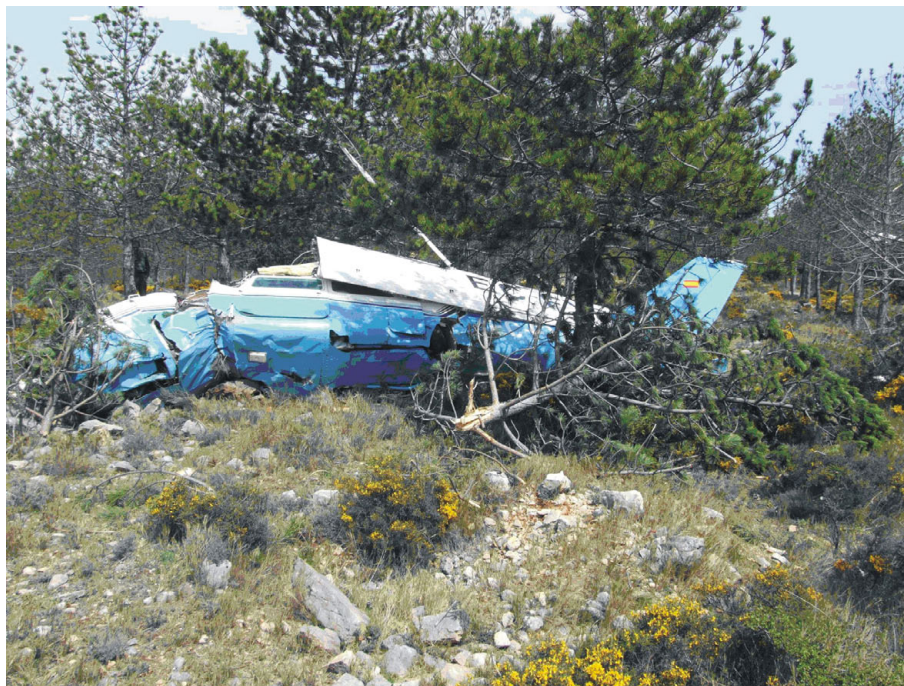
El avión impactó con la parte inferior del fuselaje contra un árbol que tenía una altura aproximada de 16 m y que estaba situado 250 m después del final de la cabecera 12 y en la prolongación del eje de la pista. El piloto comentó que trató de remontar el vuelo tirando del volante hacia atrás con fuerza y moviendo la palanca de gases al máximo. Finalmente la aeronave cayó al terreno 30 m más adelante del punto del primer impacto, en una zona arbolada y durante la caída mantuvo una actitud horizontal y el ala nivelada.

Figura 1. Fotografía del estado final de la aeronave

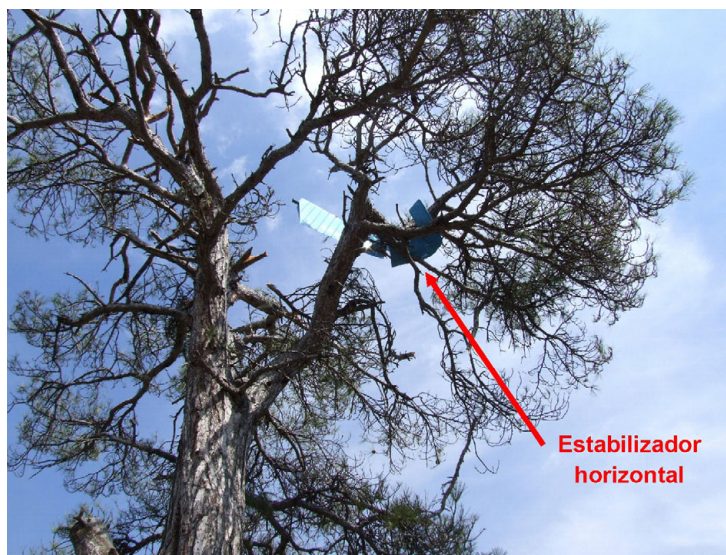
El pino contra el que golpeó la aeronave se podía ver desde la cabecera 12 de la pista, en la dirección de vuelo. En su copa había quedado enganchado parte del estabilizador horizontal (ver fotografía de la figura 3).

Figura 3. Fotografía del estabilizador en la copa

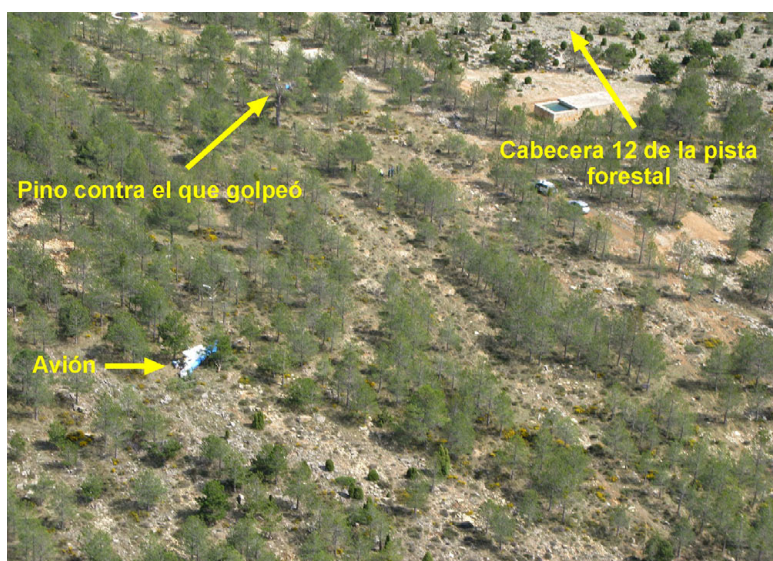
La célula presentaba a lo largo de su longitud varias roturas a flexión que se habrían producido al golpear contra el suelo cayendo con una actitud plana. El cono de la hélice estaba muy deformado, y las dos palas presentaban cierta torsión que indicaría que en el momento del accidente giraban con potencia. La cabina estaba muy deformada, pero el panel de instrumentos no había resultado demasiado afectado. El altímetro marcaba 3.800 ft.

Figura 4. Vista aérea de la ubicación de los restos

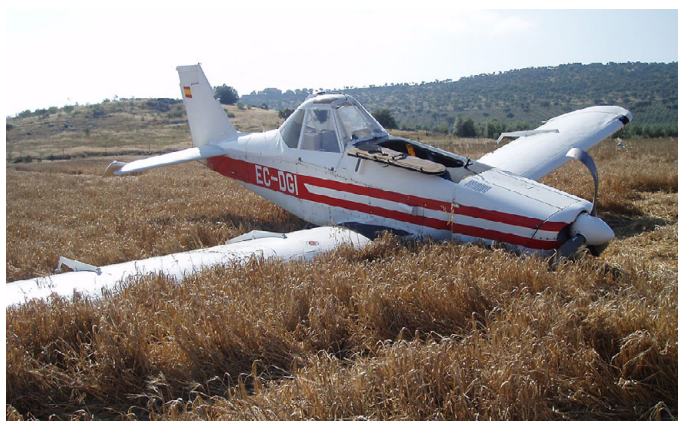
La aeronave sufrió daños prácticamente en todo el fuselaje inferior y en los revestimientos inferiores de las alas, especialmente de la derecha. Además, el tren de

aterrizaje principal se rompió y hubo daños en el motor y en las palas de la hélice, que resultaron dobladas o rotas. Las deformaciones en la hélice demuestran que el motor no tenía potencia en el momento del accidente.

Figura 2. Restos de la aeronave

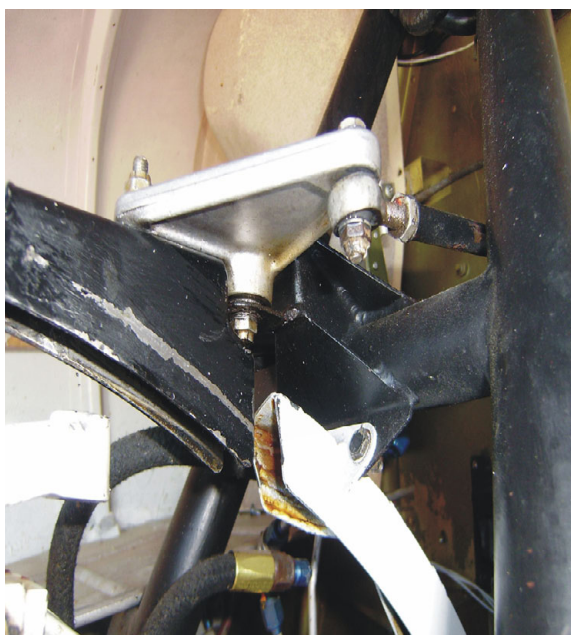
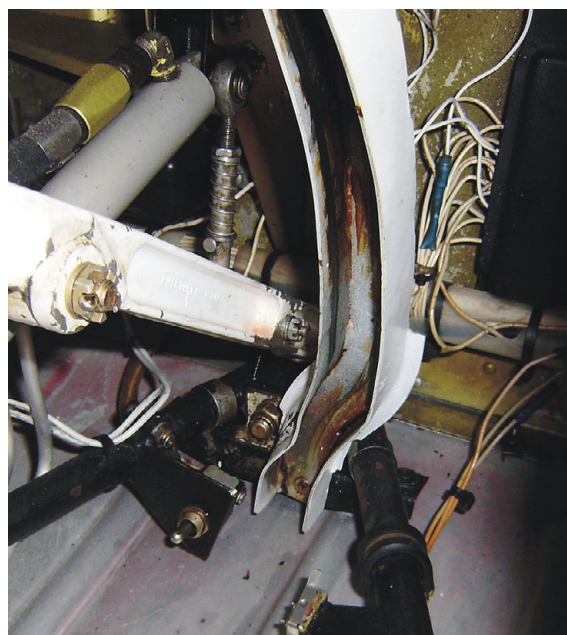
Figura 1. Deformación superior de *Tiller Track*

Figura 2. Deformación inferior de *Tiller Track*

Al inspeccionar la canaleta (*tiller track*), que es el elemento guía de la rueda en la retracción de la pata, se observó que estaba deformada en su parte superior y en la parte inferior aproximadamente a unos 5 cm del final del recorrido. Otros daños que presentaba la canaleta era un retorcimiento en su parte superior, desde el inicio, pasando por el bulón de montaje superior de la canaleta (*Tiller track upper mount bolt*) hasta la zona de deformación superior (véase figura 1 y 2).

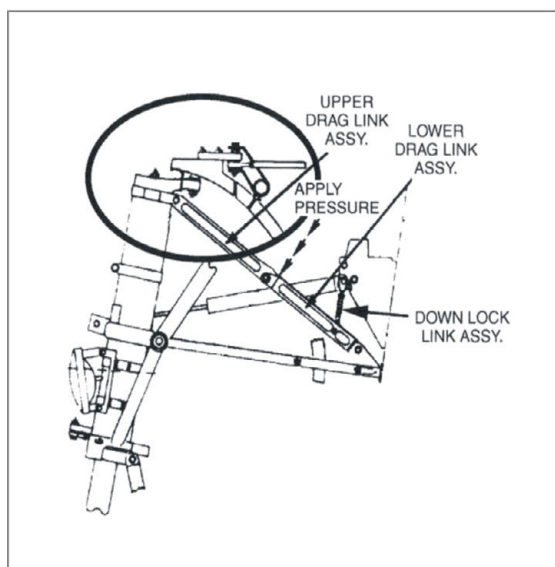
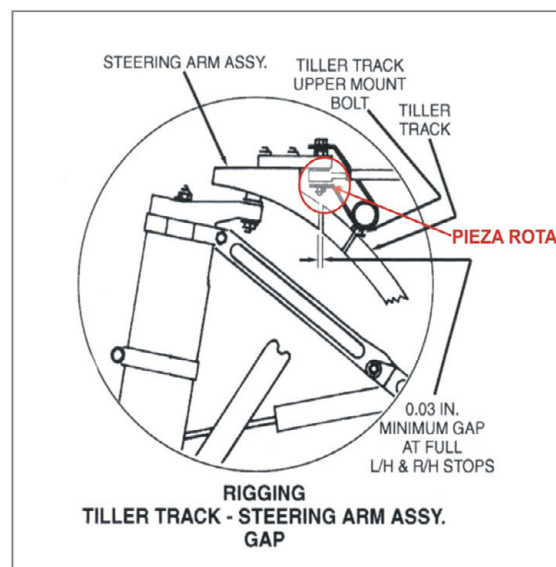
Figura 3. Unión de *Steering Arm Assy* con bancada

A continuación se montó el conjunto al objeto de comprobar la separación con respecto al sistema de dirección (*Steering Arm Assy*) y efectuar movimientos con los pedales para comprobar holguras, libertad de movimientos y posibles agarrotamientos en el sistema. Al mover los pedales se comprobó que la canaleta no realizaba su función de guía porque se había roto el soporte inferior justo por el cordón de soldadura con el resto de la bancada (véase figura 3) También se vio que el orificio del tornillo de sujeción estaba ovalado siendo su diámetro aproximadamente 1,5 veces superior al del tornillo. El tornillo presentaba los tres últimos filetes de la rosca machacados a causa de la holgura entre tornillo y orejeta.

Por tanto, el origen del fallo fue la rotura del soporte inferior de la bancada del tren de morro, que presentaba características de rotura progresiva, en parte provocada por la ovalización del orificio del tornillo de sujeción que hizo aumentar la tolerancia entre el agujero y el tornillo. Posiblemente esta ovalización fuera provocada por un mal apriete entre la tuerca y el tornillo que unen el *Steering Arm Assy* y la bancada del tren de morro.

- «6.- Sacar el panel triangular de acceso a la riostra del tren de aterrizaje, localizado el compartimento delantero del equipaje.
  - a. - Inspeccionar las condiciones del rodillo, brazo de dirección y canaleta.
  - b. - Examinar la caña, rodillo, brazo de dirección, posibles daños en los topes de giro causados por giros excesivos de la rueda en remolcados con potencia.
  - c.- Comprobar el torque adecuado (50-70 in.lbs) de los tornillos AN4-10A que unen el brazo de P/N 95393-00 al steering channel. Si no fuese correcto, reemplazar los tornillos y reajustar.»

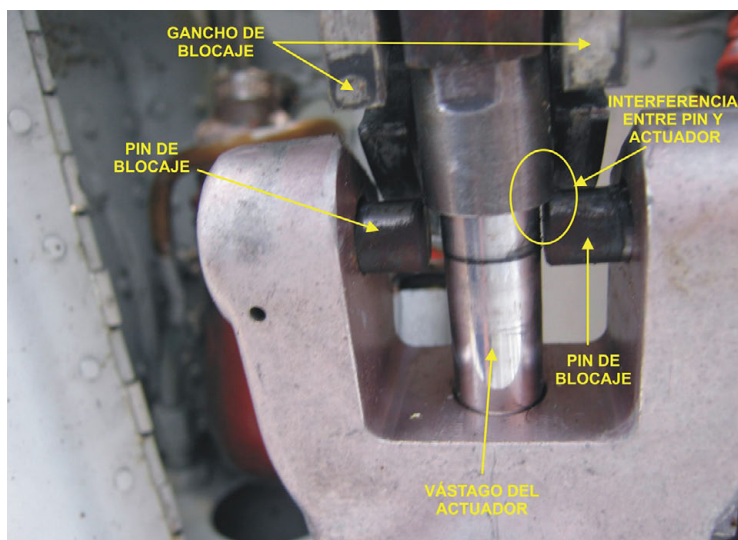
Figura 2. Actuador de la pata de morro

estaban rotos a la altura del rebaje circunferencial. La interferencia se producía cuando la parte del bulón que quedaba en la zona interior del actuador se desplazaba hacia el vástago del actuador y quedaba en contacto con él.

El colapso de la pata de morro de la aeronave se produjo por la rotura de los dos bulones de bloqueo de tren abajo, lo que propició que se desplazaran de su alojamiento e interfirieran con el actuador, impidiendo que éste realizase su recorrido completo y no se llegara a bloquear la pata.
