## Boletín Informativo

7/2006

COMISIÓN DE INVESTIGACIÓN  
DE ACCIDENTES E INCIDENTES  
DE AVIACIÓN CIVIL

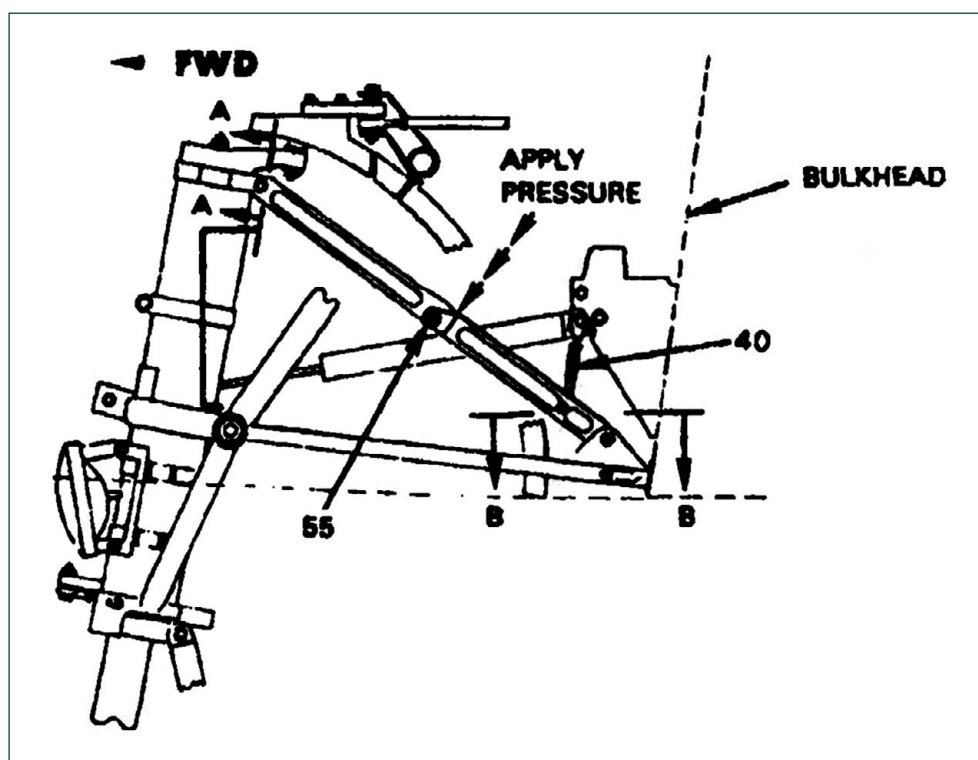
Figura 2. Esquema de detalle de la pata de morro

A continuación se llevó la aeronave hasta un hangar y se procedió a su elevación mediante gatos. Se inspeccionó visualmente la pata de morro, no apreciándose, en principio, ninguna rotura, aunque se observó que el sobrecentro no llegaba a alcanzar su posición correcta y, a causa de ello, la pata no quedaba firmemente sujeta. Esto se debía a que la longitud del elemento (40) era inferior a la necesaria.

Se desmontó el «link assembly – nose gear downlock» y se observó que el vástago del tornillo que lo une al sobrecentro estaba doblado en la zona más próxima a su cabeza. Este daño probablemente se produjo durante el plegado de la pata.

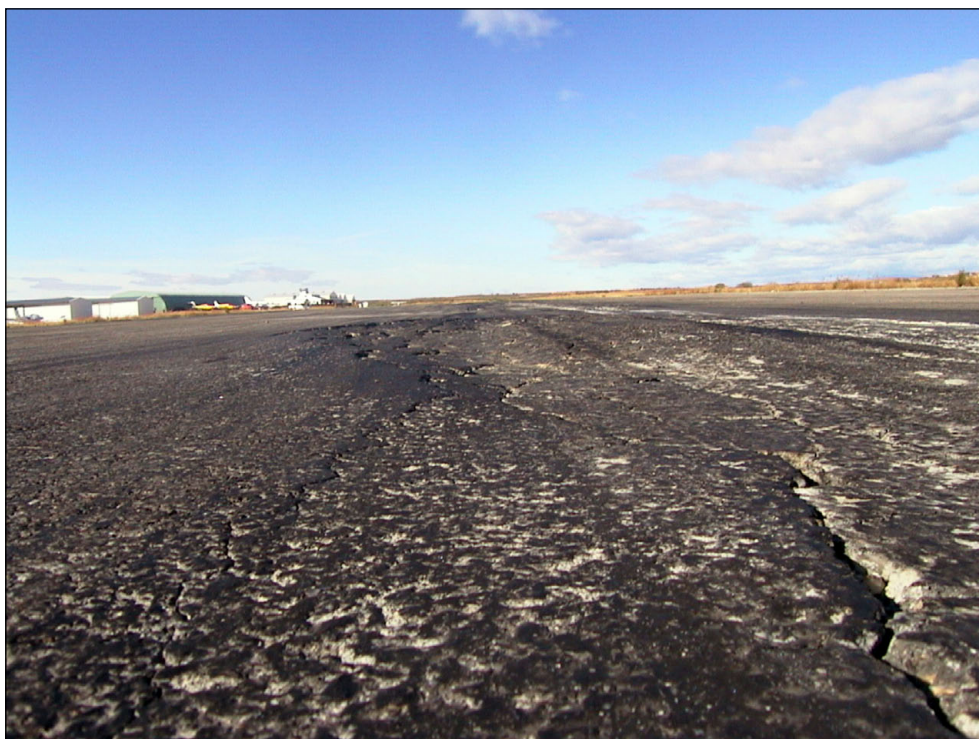
Concretamente, se apreció la existencia de baches, en los que pudo observarse que el aglomerado asfáltico ha fluido desde el centro hacia los bordes, formando crestas que se elevan por encima del pavimento aledaño. Además de ello, se observaron numerosas grietas de gran profundidad.

Foto 1. Estado del pavimento de la pista

El punto 5.1 del Adjunto A del Anexo 14 de OACI especifica que el acabado de la superficie de rodadura de las pistas debe tener tal regularidad que, cuando se verifique con una regla de 3 metros colocada en cualquier parte y en cualquier dirección de la superficie, no haya en ningún punto, excepto a través de la cresta de bombeo o de los canales de drenaje, una separación mayor de 3 mm entre el borde de la regla y la superficie del pavimento. En este sentido, el estado del pavimento de la pista del Aeródromo de Casarrubios dista mucho de cumplir dicha norma.

Con respecto a las grietas, la parte 9 del Manual de servicios de aeropuertos, «Mantenimiento de aeropuertos», indica que pueden ser debidas a las tensiones térmicas que se constituyen en amplias zonas del pavimento, cuando no existen juntas de dilatación, o bien a deficiencias en la capacidad portante del terreno de fundación en puntos aislados. En el caso de la pista de Casarrubios, se estima que las grietas que presenta se deben a esta última causa.

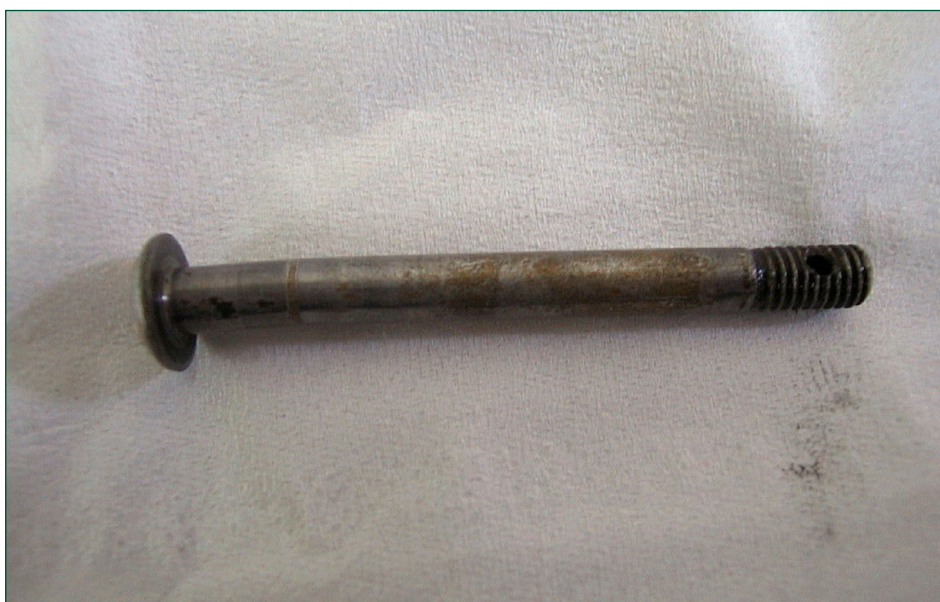
El cambio de la bancada que se le efectuó a la aeronave como consecuencia de la rotura de este elemento conlleva el desmontaje y posterior montaje de la totalidad de la pata de morro. Probablemente fue en este último montaje en el que se llevó a cabo el inadecuado reglaje del tensor («link assembly – nose gear downlock»).

Foto 2. Tornillo de unión del «link assembly – nose gear downlock» al sobrecentro

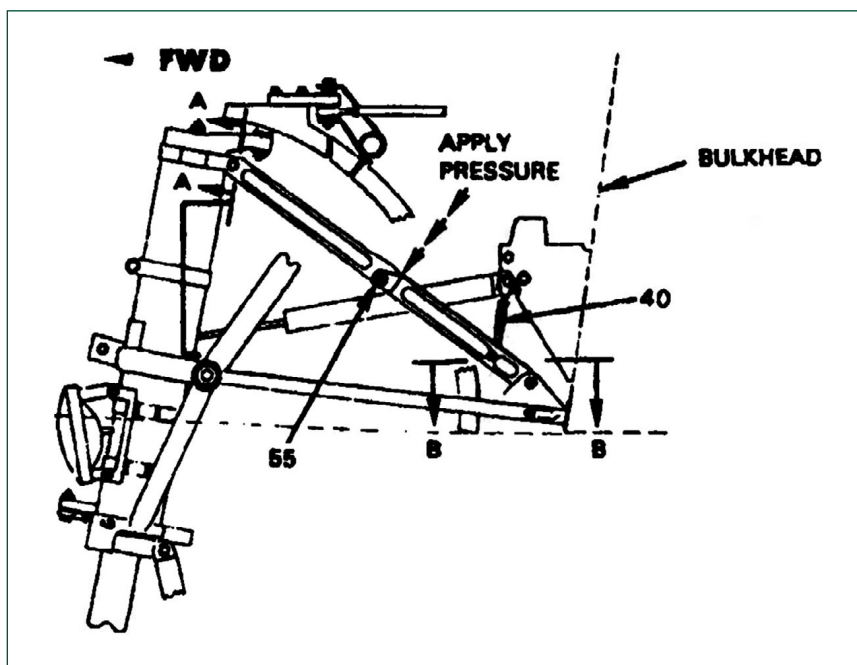
Figura 2. Esquema de detalle de la pata de morro

Se decidió inspeccionar a fondo el mecanismo de bloqueo de la pata, observándose que el sobrecentro no quedaba firmemente sujeto por el elemento «down lock link», a causa de lo cual podría desbloquearse la pata.

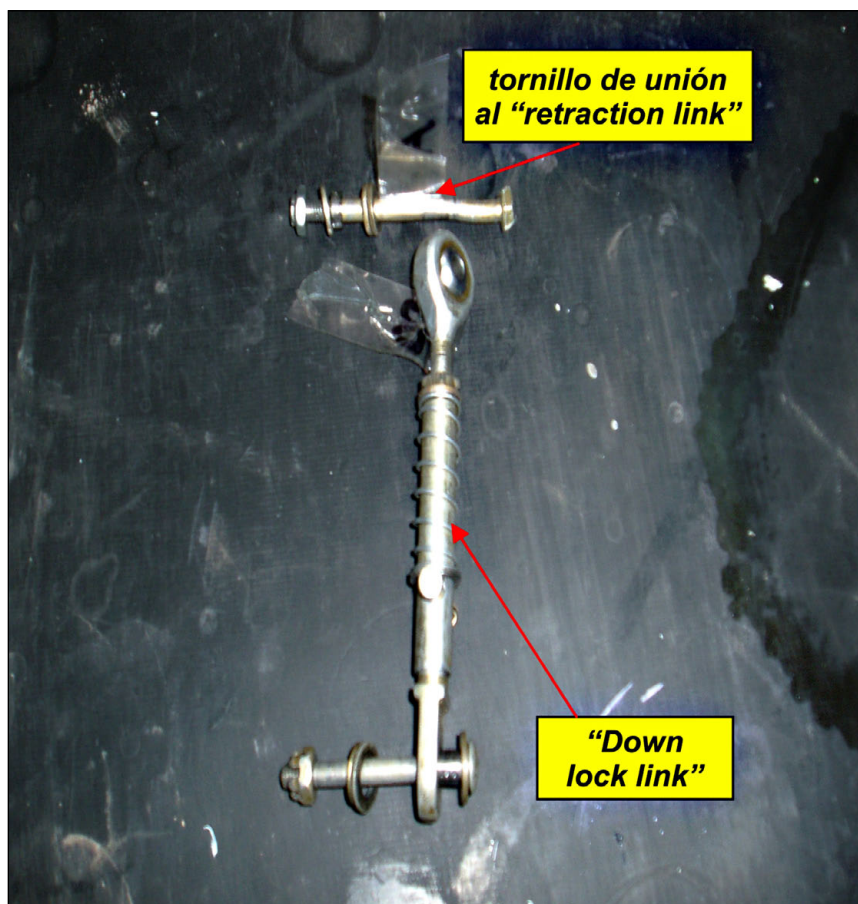
Figura 3. «Down lock link» y tornillo de unión al «retraction link»

A continuación, se desmontó el «down lock link» y se observó que el tornillo que lo une al «retraction link» se encontraba fuertemente doblado, precisamente en la zona en la que va la rótula del «down lock link».

Por tanto, la retracción de la pata de morro de la aeronave fue originada por la deficiente sujeción del sobrecentro por parte del tensor «down lock link», que a su vez fue causado por la deformación del tornillo de unión de este elemento al «retraction link». Finalmente, la deformación del tornillo probablemente fue causada por la realización de una o varias tomas duras.

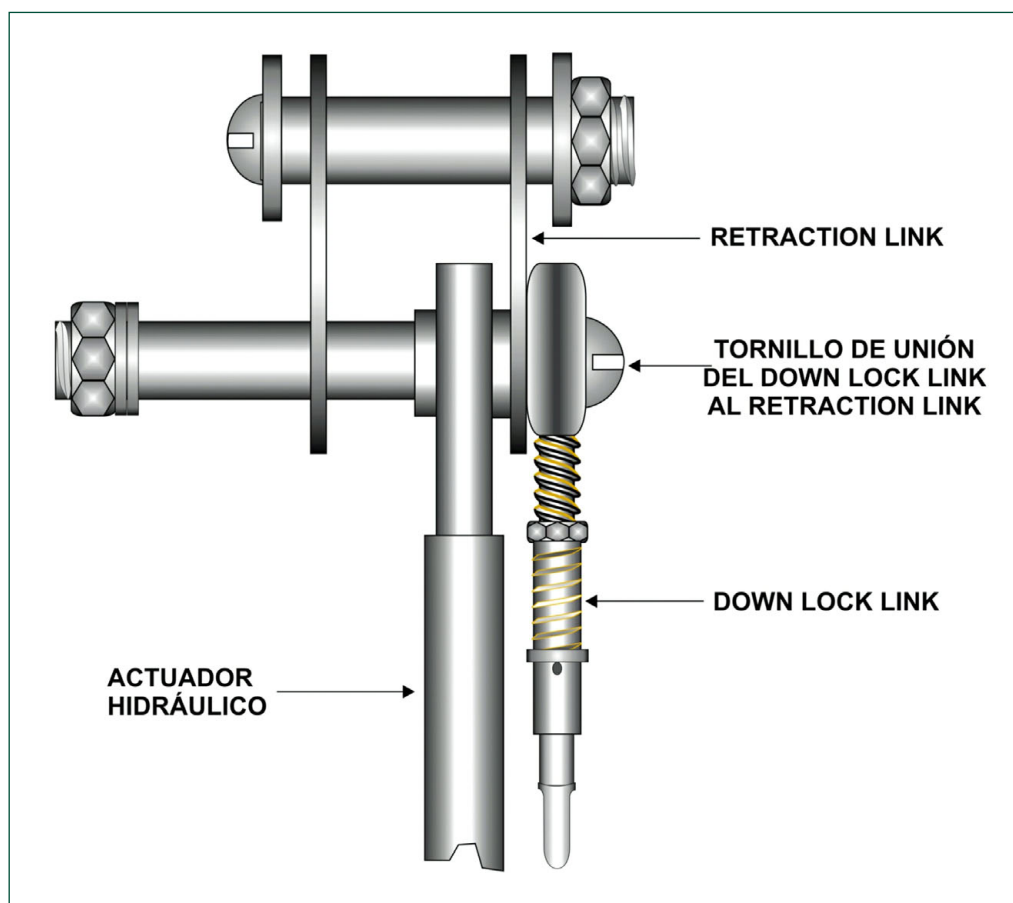
Figura 4. Unión del «down lock link» al «retraction link»

En este caso, la pata se plegó debido a que el sobrecentro no estaba adecuadamente sujeto, a consecuencia de lo cual podía salirse fácilmente.

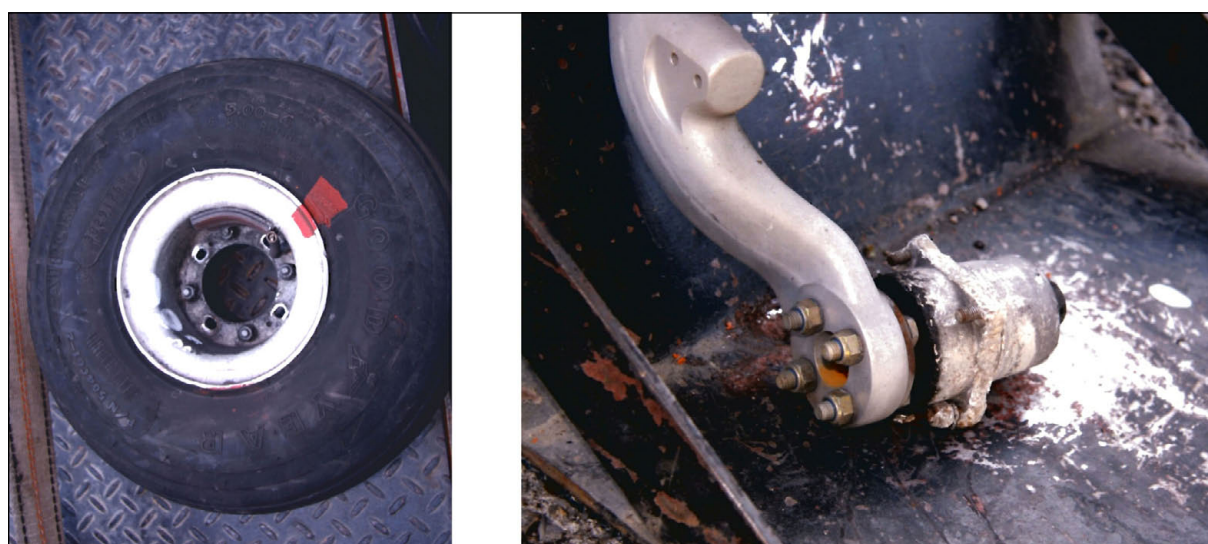
La rueda de morro fue localizada al final de la pista 28, en el margen derecho, cercana al cierre perimetral del aeropuerto. La llanta y cubierta conservaban su integridad, así como la presión de inflado, aunque los orificios de alojamiento de los tornillos de unión al soporte de la pata estaban ovalados (foto 2).

Foto 2. Rueda y soporte de pata de morro

El eje de la rueda de morro y el soporte sobre el que va montado resultaron dañados por abrasión al desplazarse sobre la superficie de asfalto de la pista. Asimismo, las vibraciones producidas causaron desajustes en el conjunto de la pata.

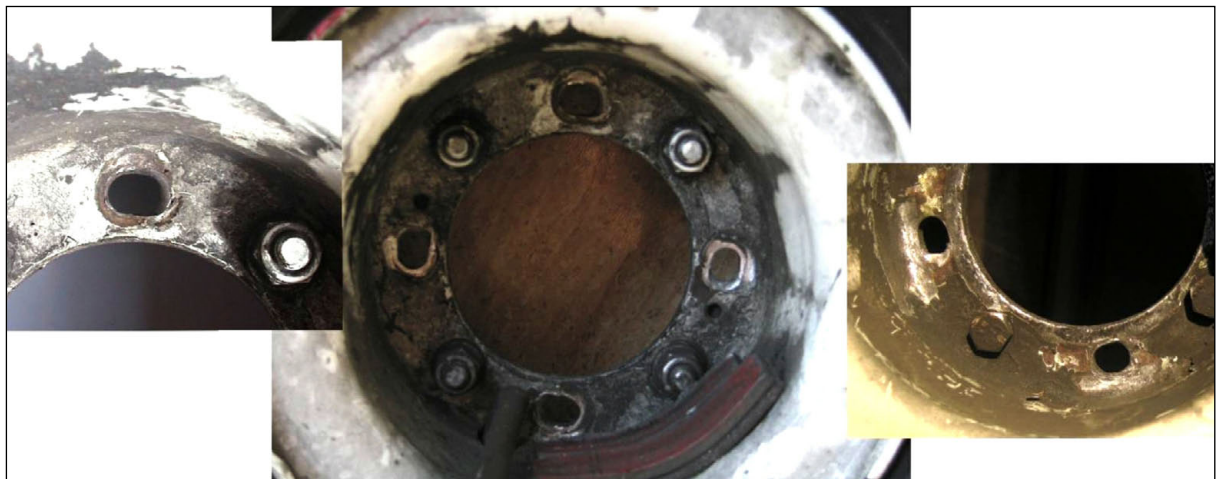
Una inspección detallada de la llanta mostró que la ovalización de los cuatro orificios que permiten alojar los pernos de unión era muy similar en todos, con una deformación del borde en la misma parte en todos los agujeros (foto 3).

Foto 3. Detalles de la deformación de los orificios en la llanta

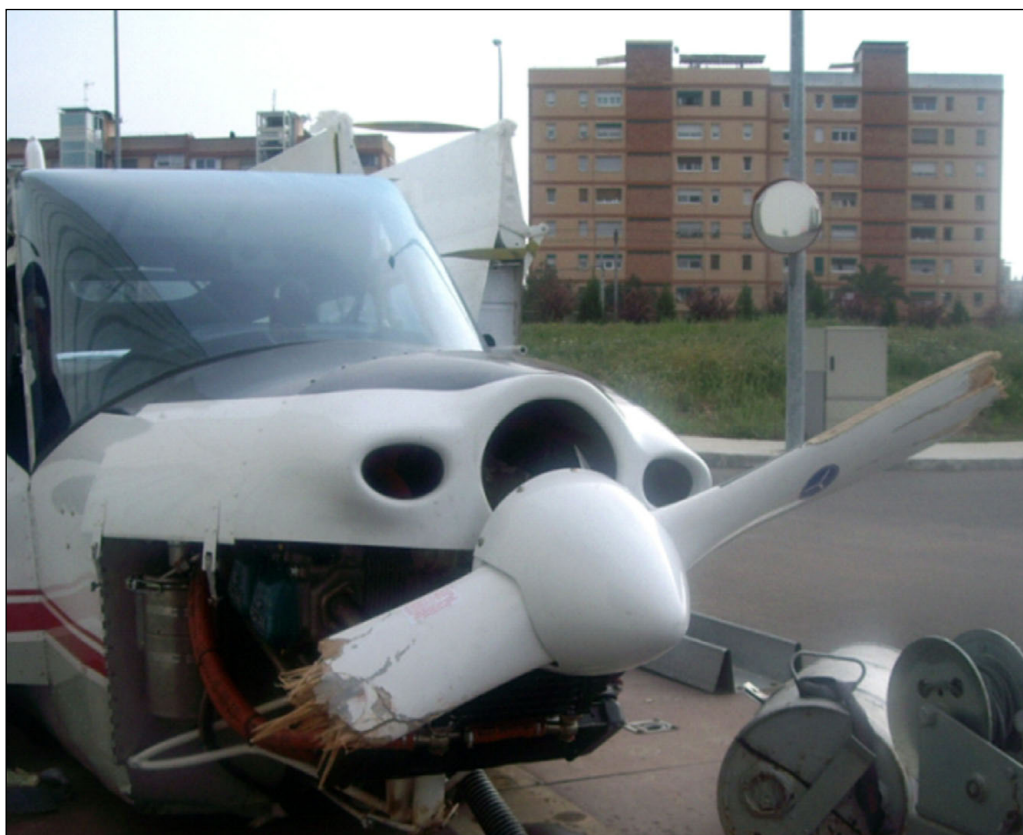
- La hélice, que era de madera, tenía rota y astillada una de las palas desde más de la mitad hacia el extremo, y la otra estaba astillada y quebrada desde el primer tercio habiendo quedado desprendidos los otros dos tercios de su longitud.

Figura 2. Fotografía del estado de la hélice

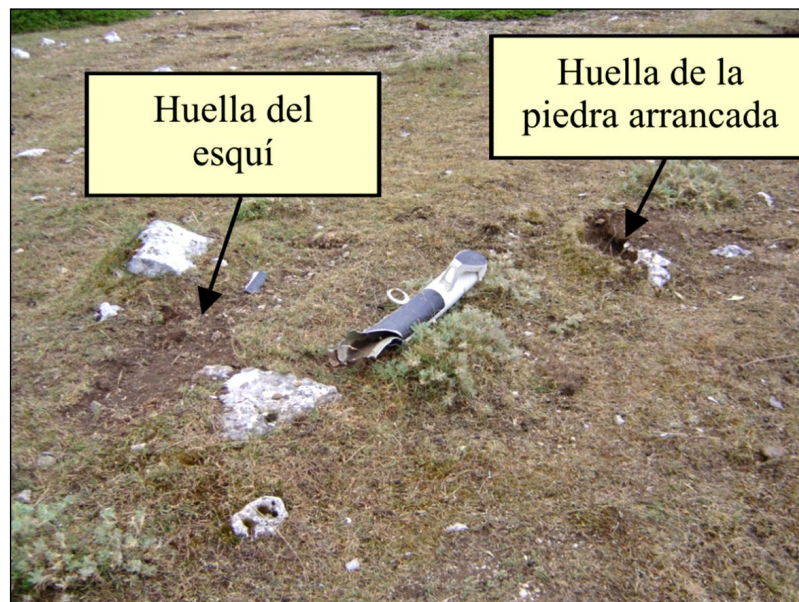
Foto 2. Resto del esquí derecho y huellas

Siguiendo la dirección de la aproximación del helicóptero indicada por el piloto, ascendiendo por la ladera, se localizó el lugar del primer contacto de la aeronave con el suelo por la presencia de huellas de los esquís y el hoyo que al desprenderse había dejado en el suelo una piedra que había estado antes incrustada.

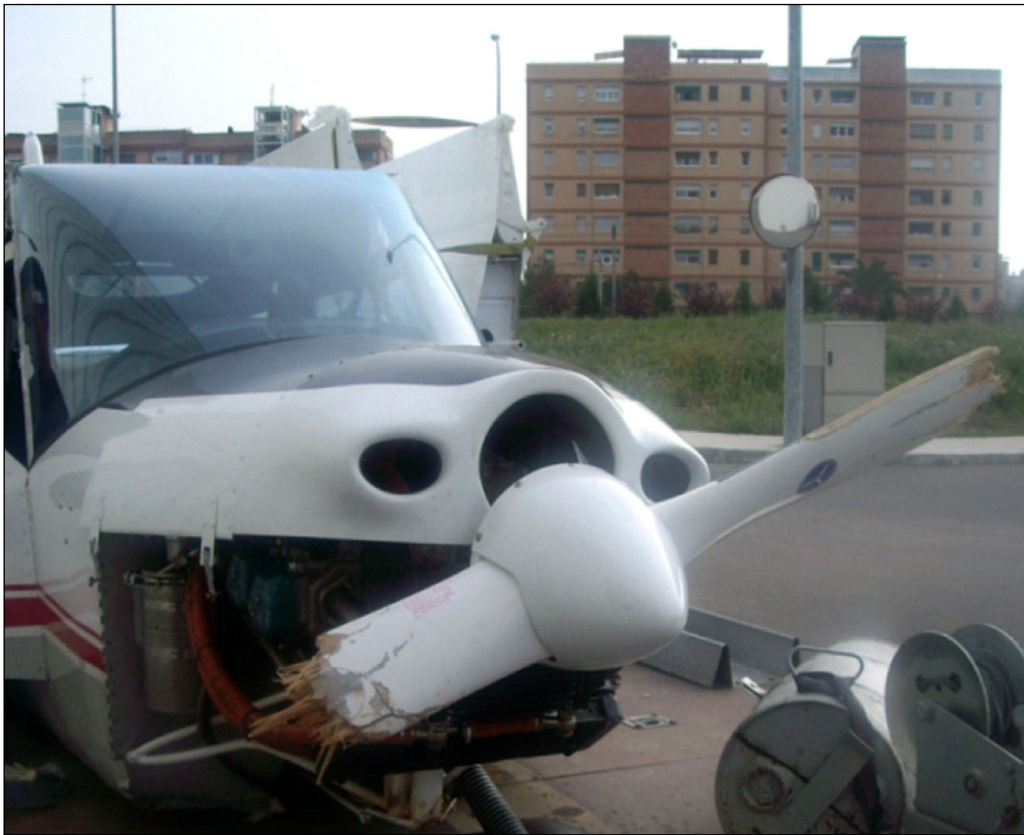
- The wooden propeller had broken off and one of the blades was chipped for more than half its length from the end, and the other was chipped and broken from the first third, the other two thirds of its length having been broken off.

Figure 2. Photograph of the status of the propeller
