# CIAIAC

COMISIÓN DE  
INVESTIGACIÓN  
DE **A**CCIDENTES  
E **I**NCIDENTES DE  
**A**VIACIÓN **C**VIL

## Boletín Informativo

8/2006

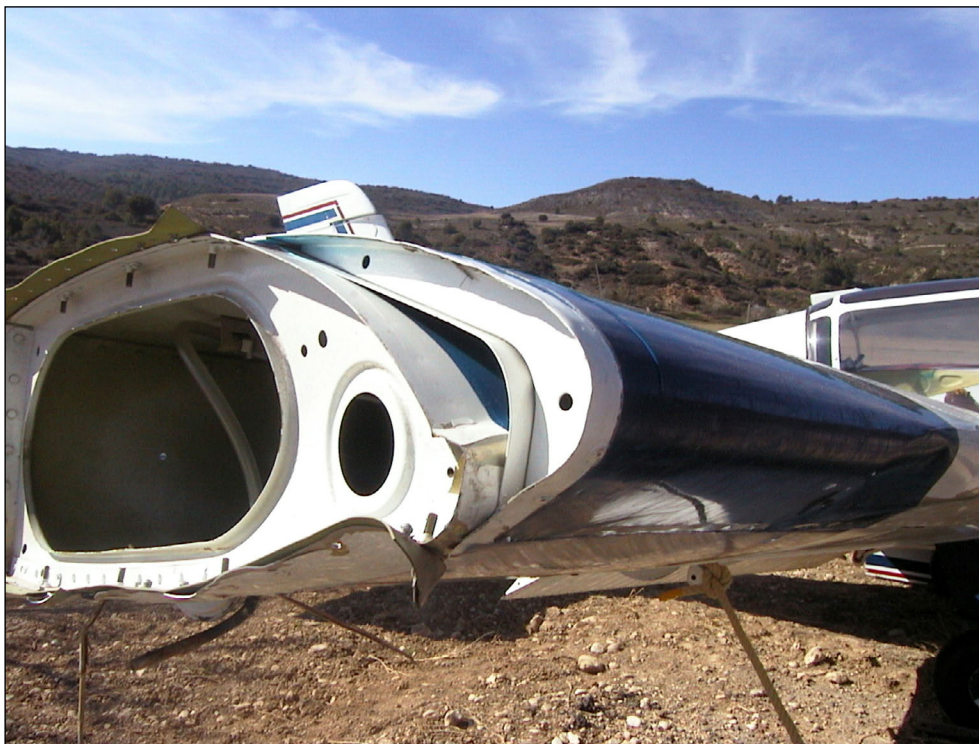
Foto 1. Borde marginal del plano derecho

En el lugar donde se había efectuado el aterrizaje de emergencia se realizó una inspección exterior de la aeronave, observando que presentaba daños en el plano derecho, cuyo borde marginal había sido arrancado, pata de morro y hélice. Se retiraron los capots de motor y se extrajeron las bujías superiores de todos los cilindros, comprobándose que la correspondiente al cilindro n.º 3 mostraba claros indicios de haber sido golpeada. Seguidamente se desmontó la tapa de balancines de dicho cilindro, apreciándose que la válvula de escape no se encontraba en su sitio.

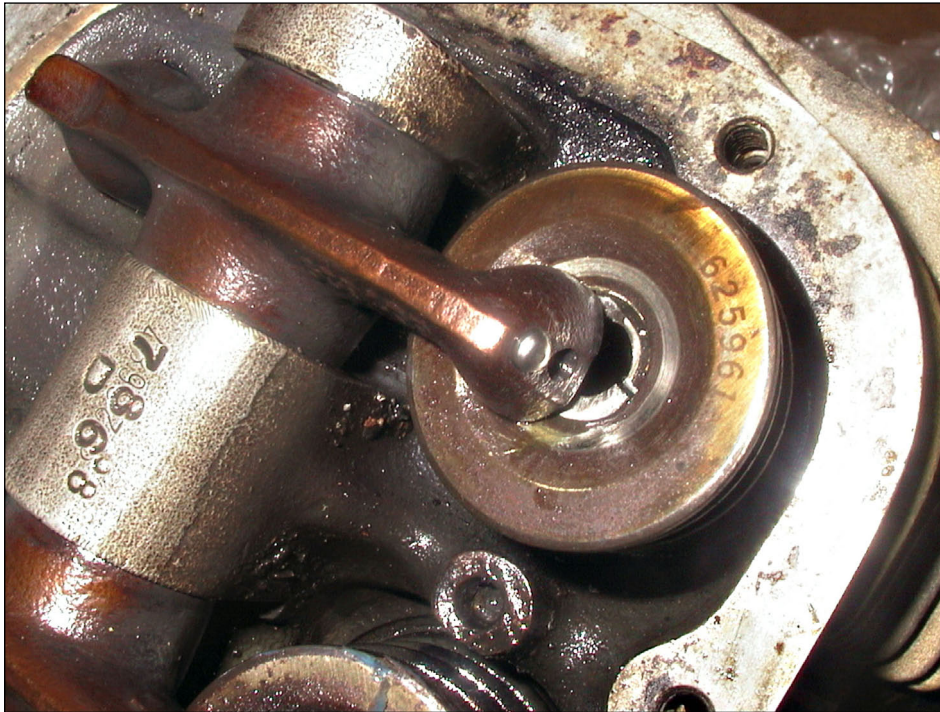
Foto 2. Balancín, semiconos y sombrerete de la válvula de escape

Los semiconos de sujeción de la válvula de escape mostraban un fuerte deterioro del resalte que encaja en la hendidura del vástago de la válvula, proporcionando la sujeción de ésta.

Los semiconos de sujeción de la válvula mostraban claras evidencias de haber estado sometidos a fricción, a consecuencia de la cual se había producido el deterioro del resalte que encaja en la hendidura del vástago de la válvula.

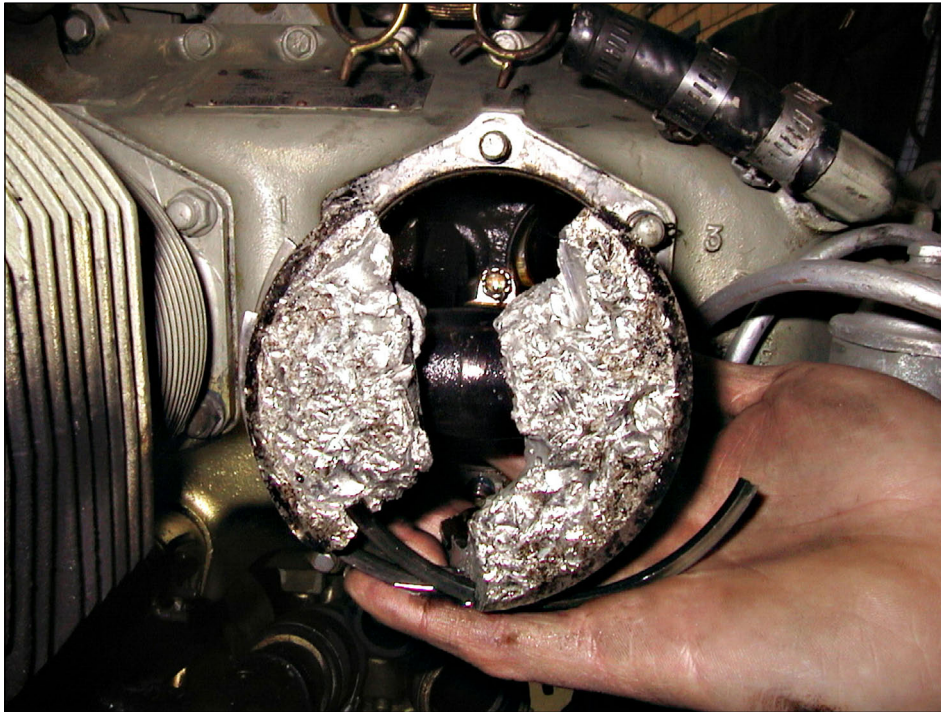
A continuación se desmontó el cilindro n.º 3, extrayéndose de su interior fragmentos de segmento, válvula y pistón, que se había partido. En la camisa no se encontró deterioro alguno, tales como golpes, rayas, etc. La culata tenía huellas producidas por multitud de impactos, que llegaron a producir roturas en la cabeza de la válvula de admisión de ese cilindro. El vástago de la válvula de escape se halló en el tubo de escape.

Foto 3. Estado en que quedó el pistón

- En primer lugar se produjo la fractura en varios fragmentos de la cabeza de la válvula, que cayeron dentro de la cámara de combustión.
- Posteriormente, y durante un movimiento ascendente del pistón, uno de los fragmentos desprendidos de la válvula fue empujado por el pistón, golpeando contra ésta, que en ese momento estaba haciendo el movimiento de cierre. Este impacto provocó un desplazamiento violento de la válvula, que permitió que los semiconos se salieran del sombrerete.
- Una vez fuera de su alojamiento, el resalte de los semiconos se fue deteriorando rápidamente, hasta su total desaparición, lo que produjo la liberación del vástago de la válvula.
- A continuación se produjo la caída de la válvula a la cámara de combustión, lo que propició que interfiriera entre el pistón y la culata, produciendo la rotura del primero y el fallo del motor.

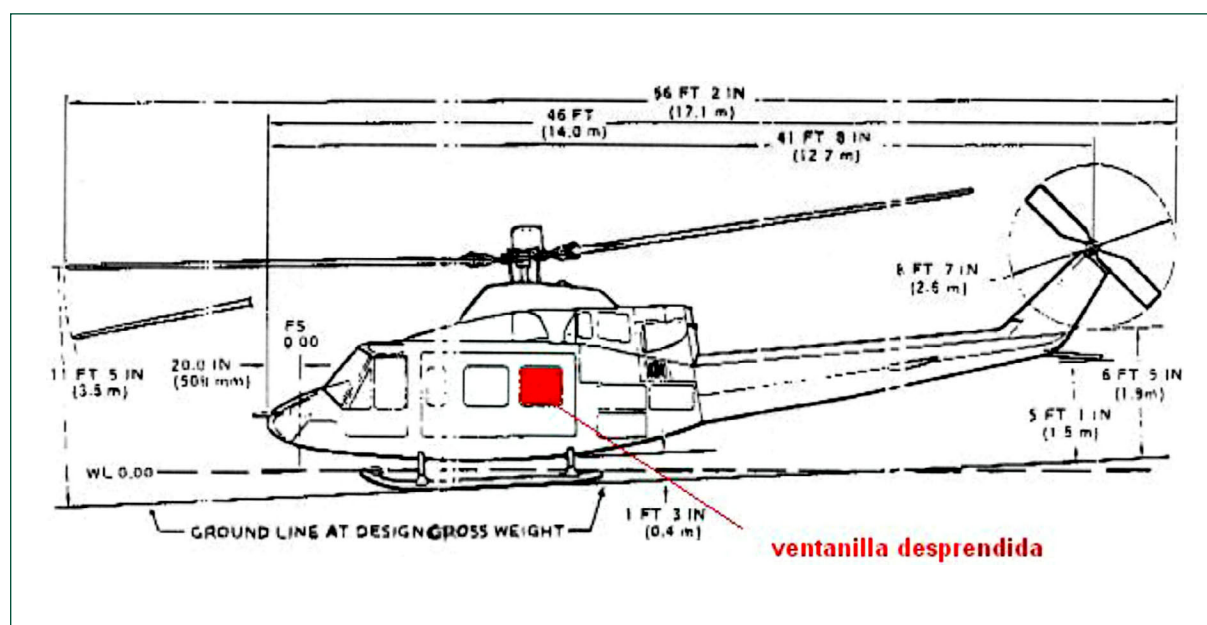
El helicóptero realizaba un vuelo regular entre Ceuta y Málaga con dos pilotos y siete pasajeros. A las 16:50 h (hora local), cuando se encontraban a 5.000 ft de altitud, se desprendió la ventanilla de emergencia trasera izquierda (véase Figura 1) debido al golpe inadvertido de uno de los pasajeros, un niño menor de edad que iba acompañado de su padre. Al percatarse de la situación y de que la ventanilla no había golpeado la estructura del helicóptero ni había causado daños, la tripulación redujo la altitud y la velocidad y tranquilizó a los pasajeros. Más tarde aterrizó sin novedad en el Aeropuerto de Málaga.

Figura 1. Posición de la ventanilla de emergencia desprendida durante el vuelo

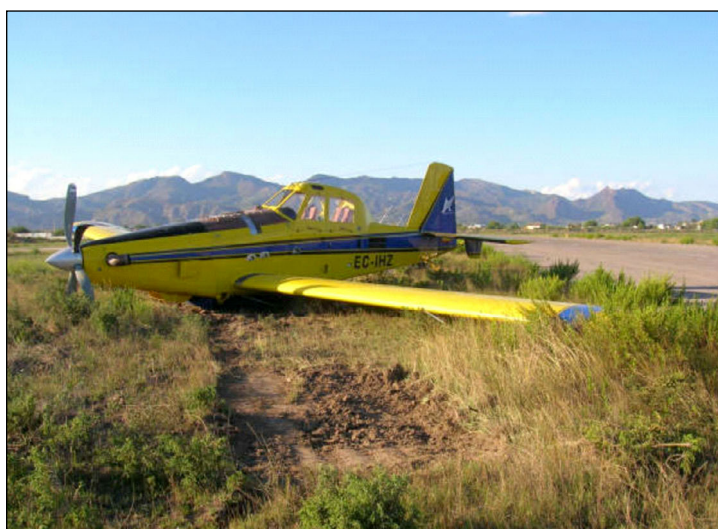
Foto 1. Restos de la aeronave

La foto 1 muestra la situación final de los restos de la aeronave con respecto a la pista de aterrizaje, que es la zona asfaltada que se ve en la zona central derecha de la imagen. La aeronave se deslizó prácticamente paralela a la pista, desplazándose apoyada en el revestimiento inferior del fuselaje central. La punta del ala izquierda debió impactar con el terreno y resultaron deformados algunos de sus revestimientos. Durante este desplazamiento, la

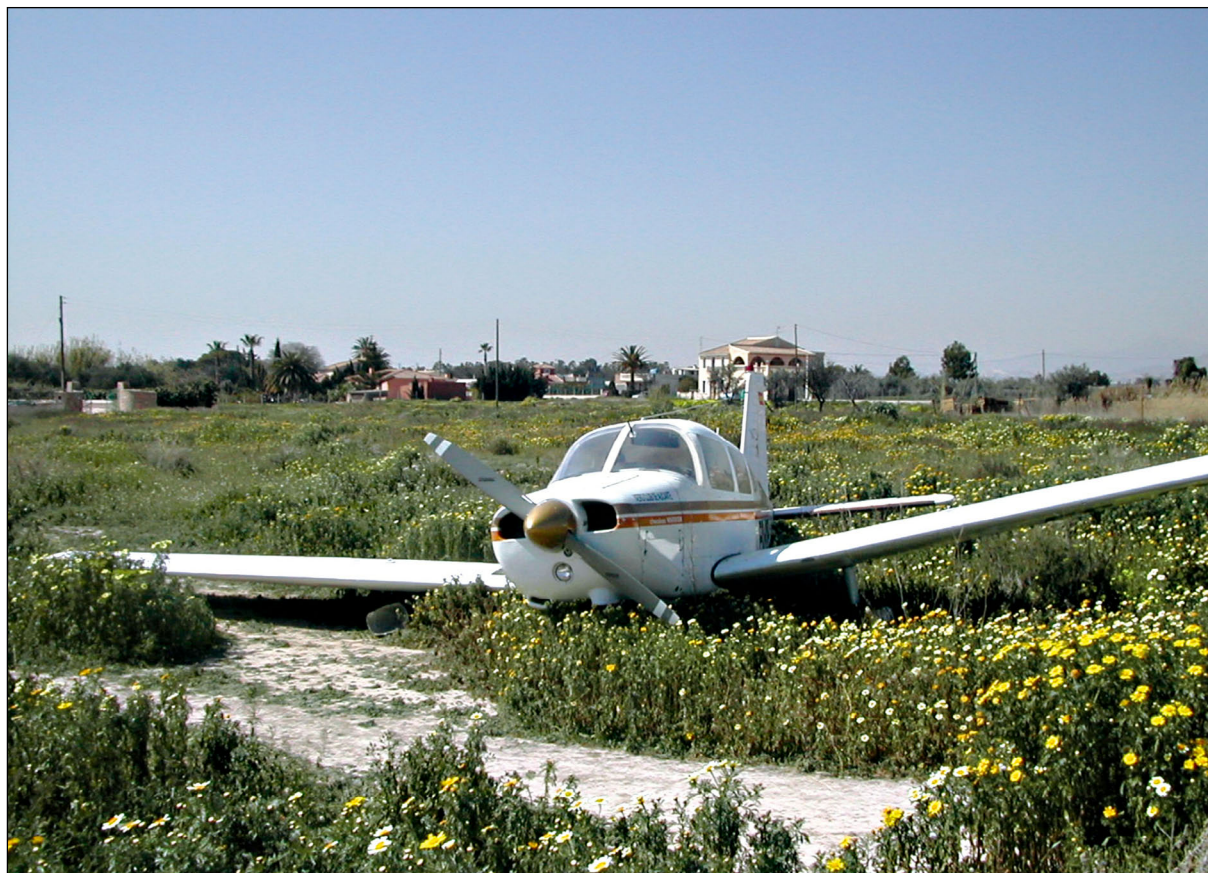
Figura 1. Estado general de la aeronave

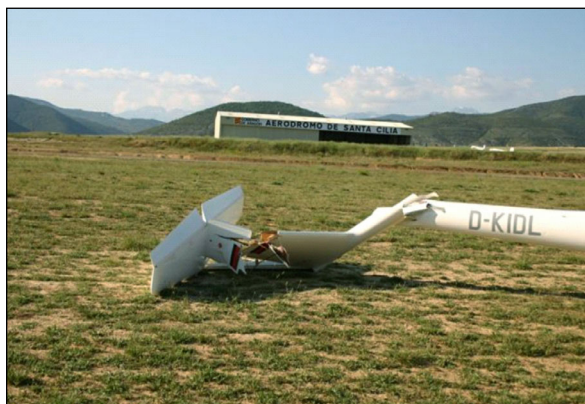
Figura 1. Daños en la aeronave D-KIDL

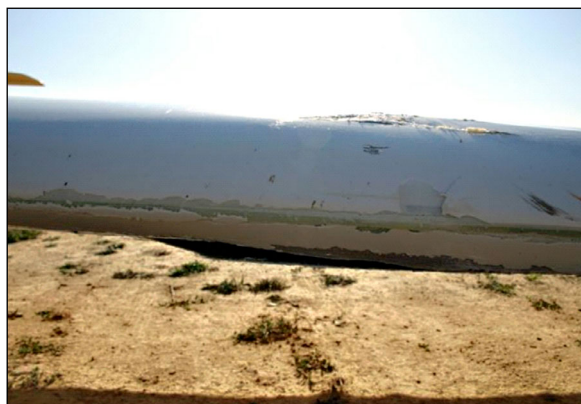
Figura 2. Daños en la aeronave EC-JPE

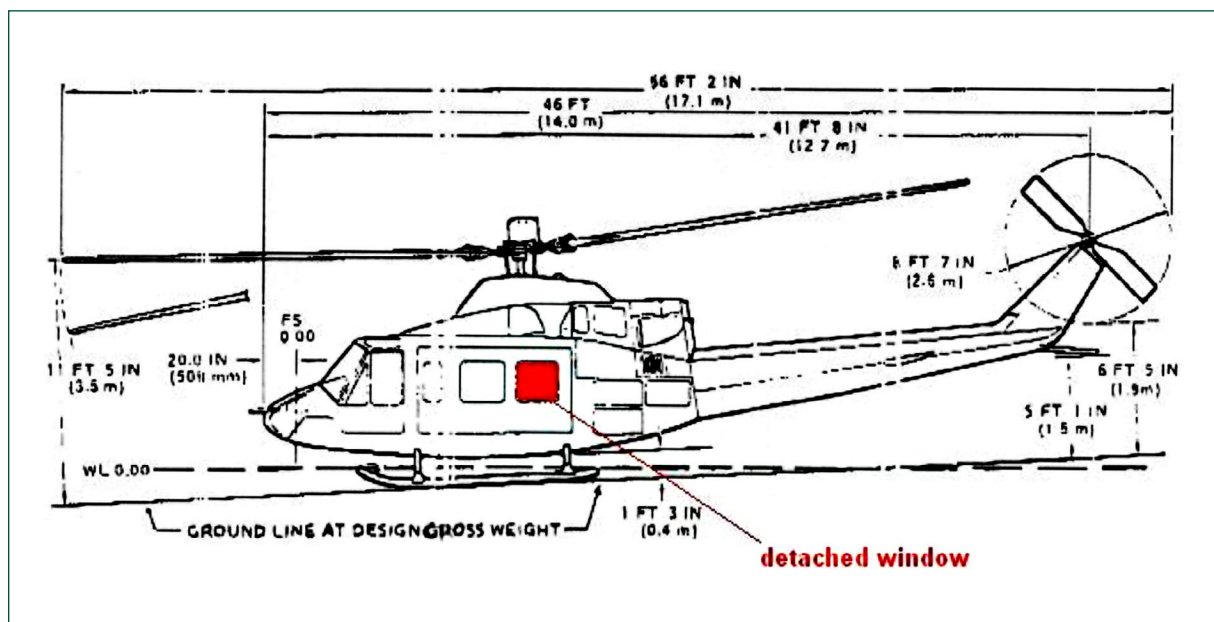
The helicopter was making a regularly scheduled flight between Ceuta and Malaga with 2 pilots and 7 passengers. At 16:50 (local time), at an altitude of 5,000 feet, the left rear emergency window became detached (see Figure 1) due to an inadvertent bump from one of the passengers, a minor who was traveling with his father. On noticing the situation and that the window had not impacted the helicopter's structure and had velocity and calmed the passengers. The helicopter landed at Malaga Airport.

**Figure 1.** Position of the emergency window detached during flight

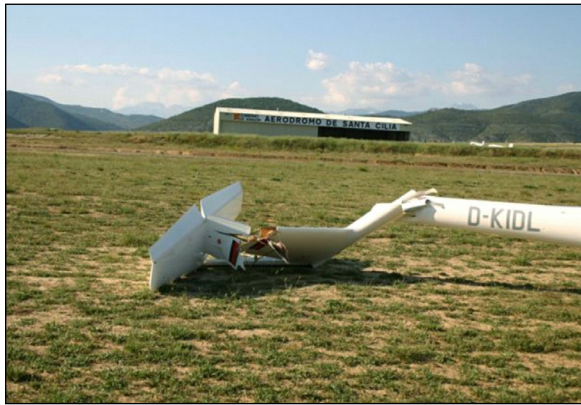
Figure 1. Damage to aircraft D-KIDL

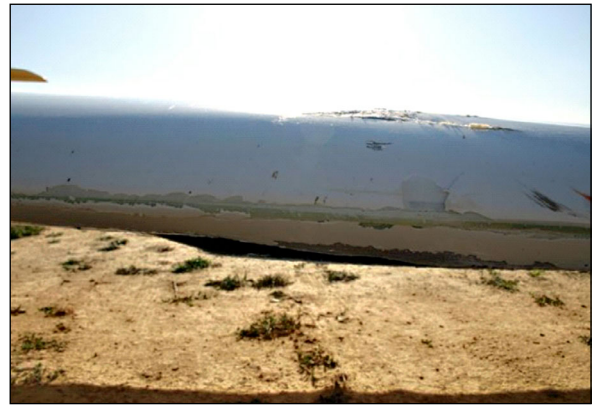
Figura 2. Damage to aircraft EC-JPE
