# CIAIAC

## Boletín Informativo

1/2007

### RELACIÓN DE ACCIDENTES/INCIDENTES

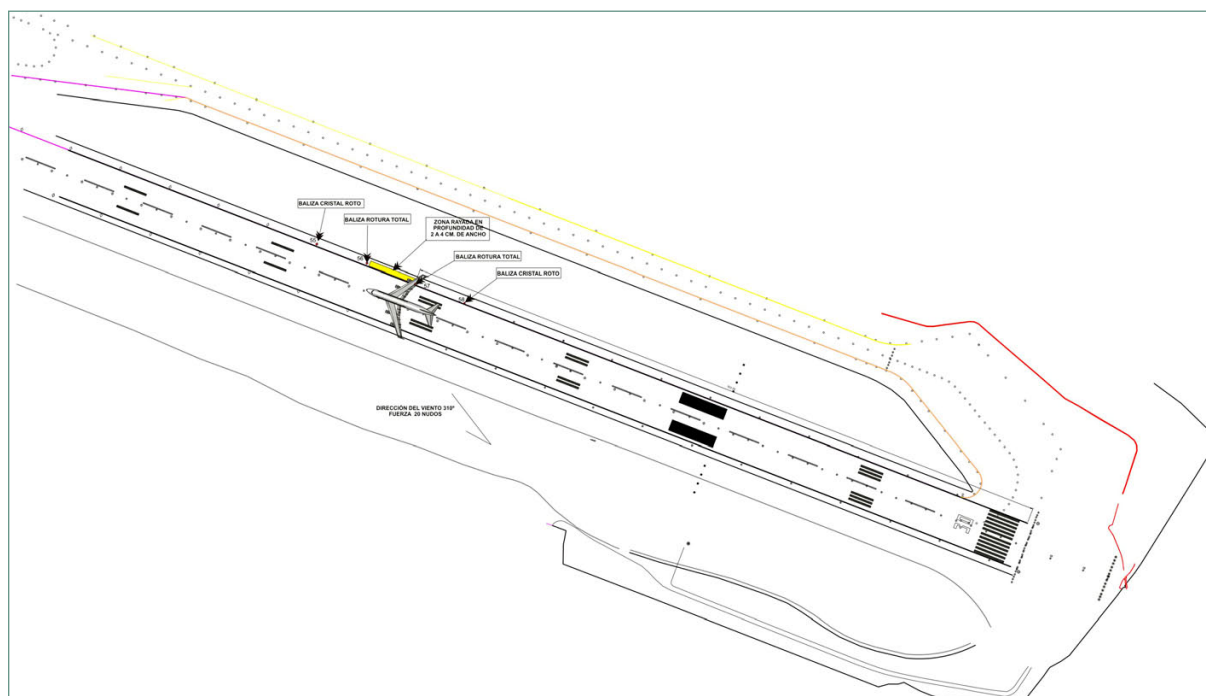
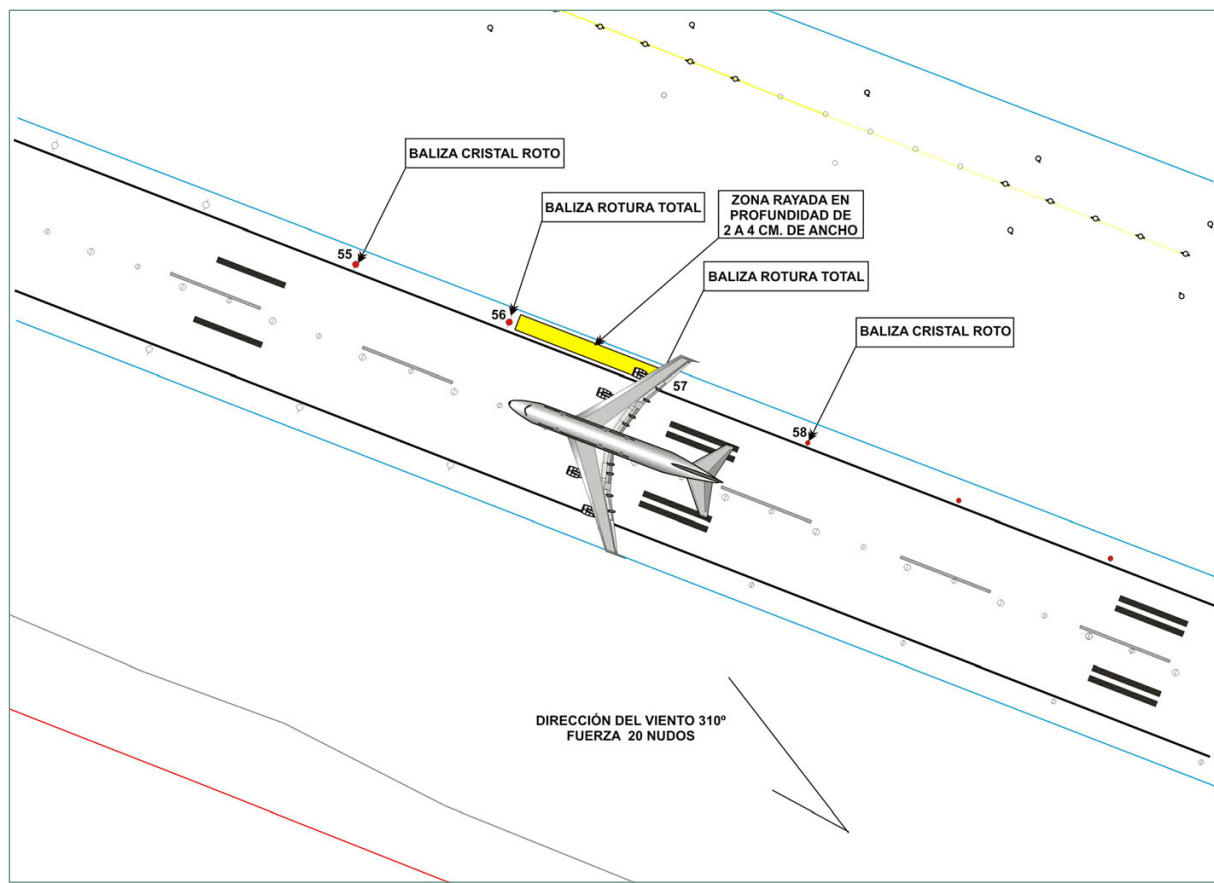
La tripulación avisó al ATC a las 10:27 h y se ordenó una inspección de la pista. Se observó que se habían roto completamente dos luces de borde del lado derecho de la pista. Otras dos luces tenían roto el cristal. Entre ambas luces rotas, había un área de surcos profundos y raspaduras de entre 2 y 4 cm de anchura (véase figura 2).

**Figura 2.** Plano preparado por personal del aeropuerto después de la inspección de la pista. La anchura de la pista es de 45 m. La distancia entre líneas de luces de borde de pista es de 48 m. La distancia del eje longitudinal del B747 a la parte más exterior de la góndola 4 es de unos 23 m

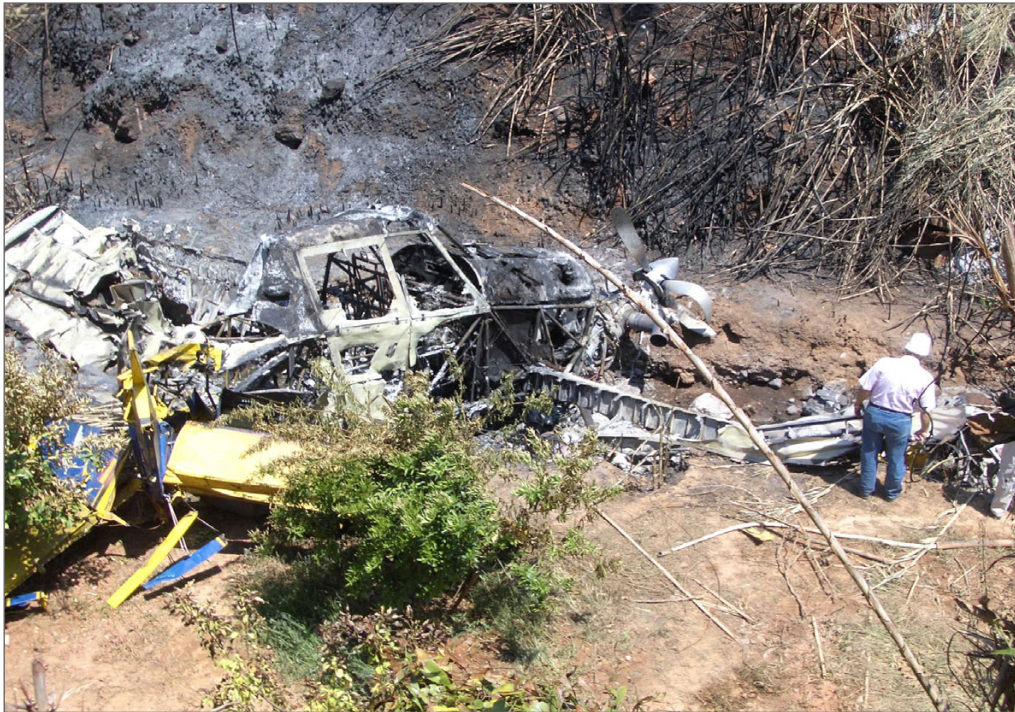
Estos restos (fig. 2) estaban agrupados, salvo algunos paneles y piezas que se desprendieron en el desplazamiento en tierra de la aeronave y quedaron dentro de los últimos 50 m de este desplazamiento. Como se ve en la figura 2, los restos, en especial la zona de motor y las de fuselaje delantero y central, resultaron prácticamente calcinados por el incendio que se declaró en la aeronave tras el accidente. Este incendio fue sofocado rápidamente por algunas de las aeronaves que participaban en la extinción del incendio forestal, origen de la operación.

Figura 2. Restos principales de la aeronave (zona delantera)

En la inspección visual de los restos se comprobó que todos los controles, tuberías y accesorios del motor, especialmente los de combustible, resultaron destruidos o muy dañados por el fuego así como los controles de cabina, en especial los de la parte izquierda. En particular, no se pudo determinar con precisión la posición de ninguna de las palancas de control del motor, situadas en el cuadrante del lado izquierdo de cabina, aunque cuando se recuperó el cuadrante, la palanca de control de arranque parecía estar ligeramente retrasada respecto a la posición RUN. La hélice se encontró en bandera.

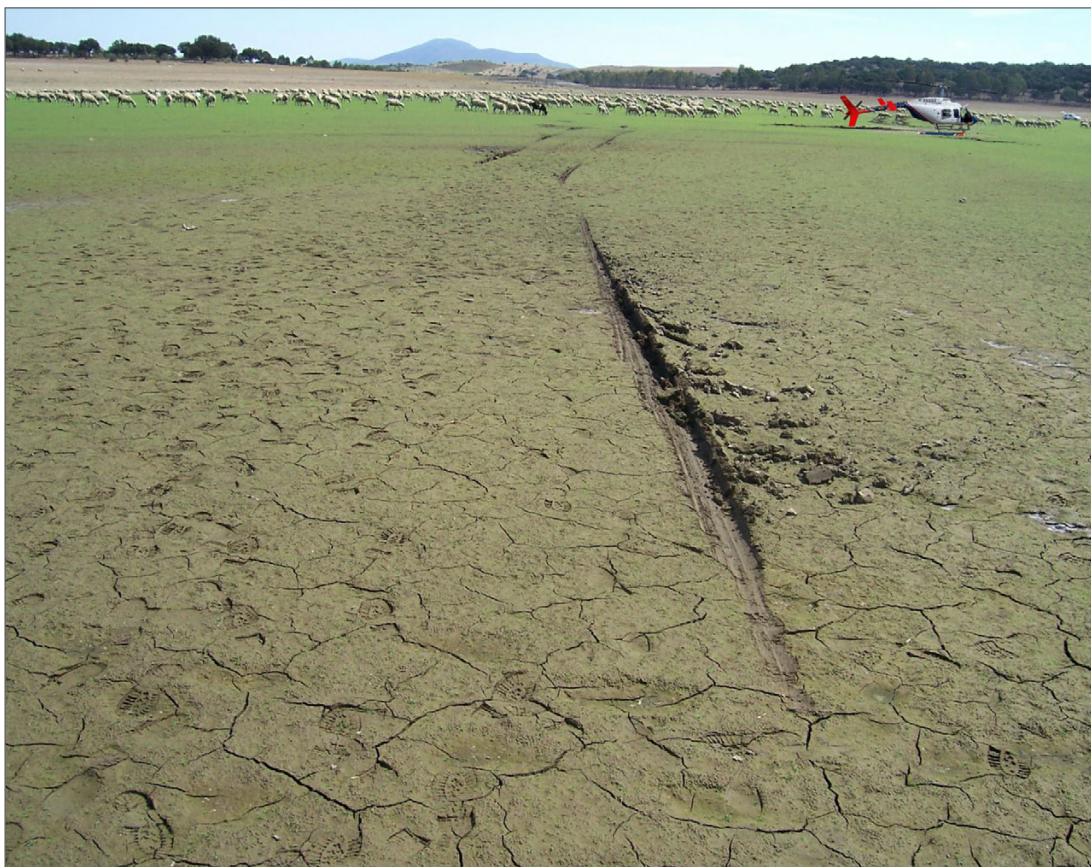
Las huellas (Foto 1) muestran una primera marca producida por el patín derecho de la aeronave, en la que se distingue una primera zona en la que el patín se hundió apreciablemente en el terreno, y que continúa con un tramo en el que apenas hay variación en la profundidad del surco, y un tercer tramo en el que la penetración del patín va disminuyendo hasta que desaparecen las huellas. Finalmente, se observan marcas de ambos patines, que muestran un giro hacia la derecha en la dirección del desplazamiento de la aeronave.

Foto 1. Huellas en el terreno y zona donde quedó la aeronave

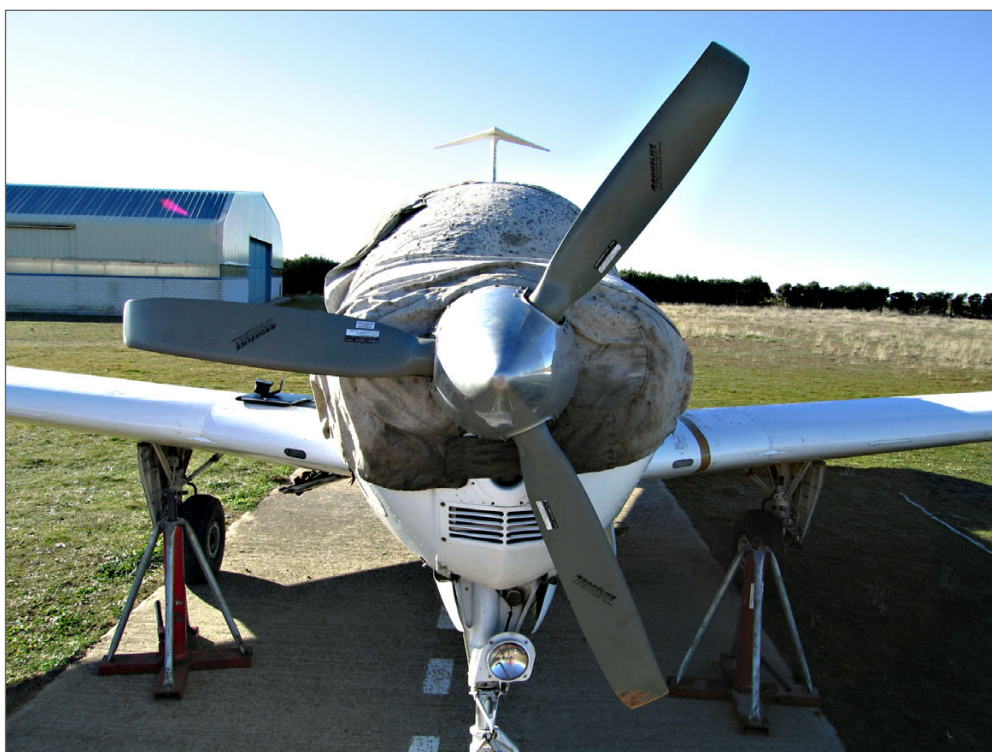
Foto 1. Vista frontal de la aeronave

Las tres palas de la hélice se encontraban dobladas hacia atrás en sus extremos, con señales de haber impactado con la superficie de la pista de aterrizaje. Los flaps presentaban ligeras deformaciones en el borde de salida, especialmente el izquierdo. En el tren de aterrizaje principal, las compuertas móviles de ambas patas tenían importantes daños en sus bordes exteriores, producidos, probablemente, por rozamiento. Algunas barras del sistema de retracción estaban deformadas por pandeo, y el motor eléctrico que produce el movimiento del sistema tenía quemado su bobinado.

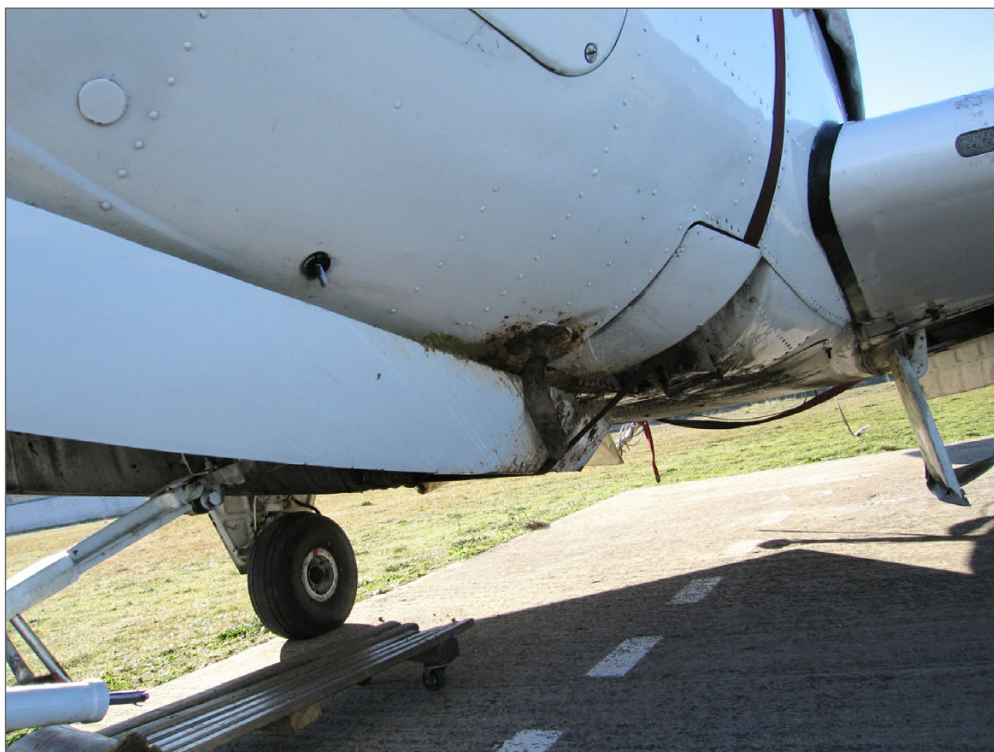
Foto 2. Zona inferior del fuselaje

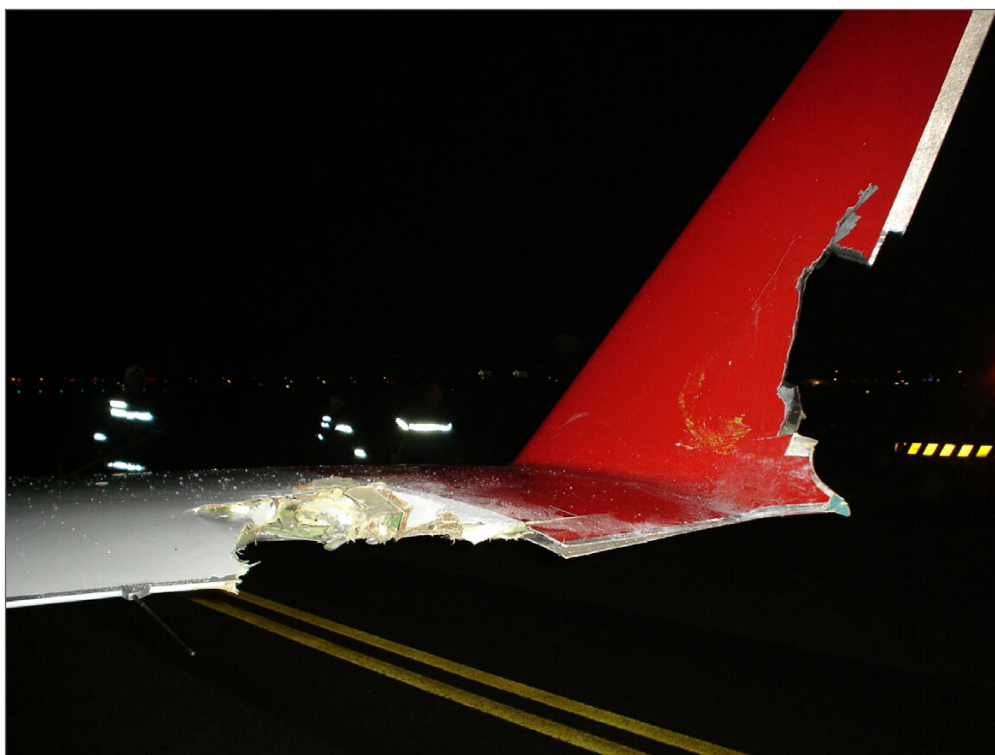
Figura 1. Daños en la aeronave EC-JEN (ANS8831): vista trasera extremo plano derecho

El impacto, que se produjo desde el borde de salida hacia el borde de ataque de la punta del plano derecho, provocó daños en esta zona sin llegar a producir derrames de combustible. El coche, una furgoneta modelo Peugeot Partner, se detuvo unos 50 metros por delante de la aeronave y quedó completamente destrozado, localizándose los daños en el techo, que se había arrancado, parabrisas delantero y lateral izquierdo.

Situando a escala vehículo y aeronave se comprueba que el techo del coche de señaleros se sitúa 18 cm por encima del plano de la aeronave. Los daños en la punta del plano de la aeronave se extienden 1,24 m desde el extremo del plano hacia dentro, lo que sitúa el lateral derecho del vehículo 48 cm a la derecha del extremo del plano. Este dato es coherente con los daños que presentaba el coche de señaleros, que mantenía en buenas condiciones el lateral derecho de la misma.

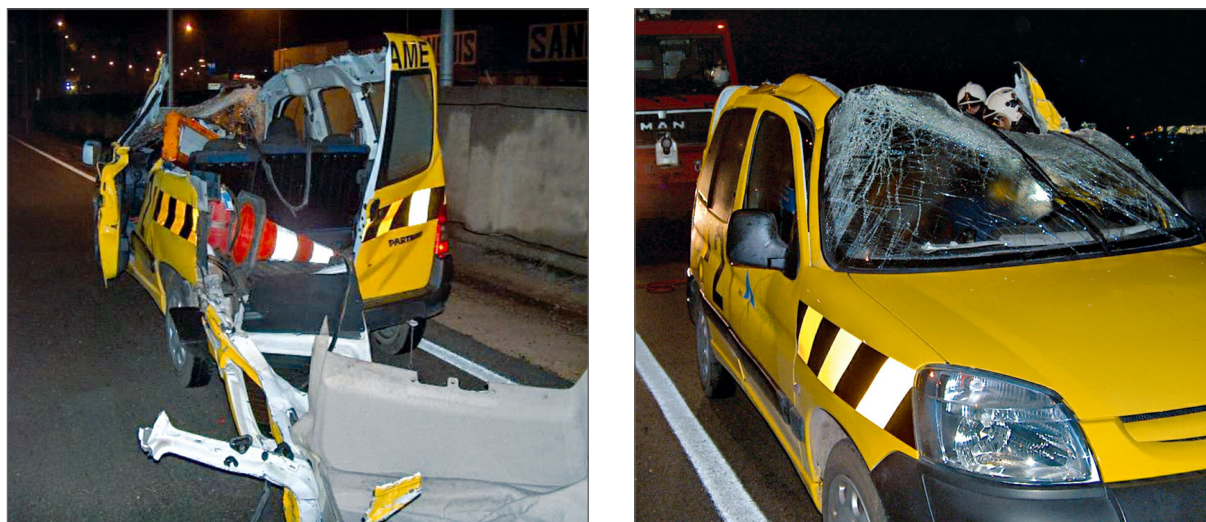
Figura 2. Daños en el vehículo: vista frontal lateral derecha y trasera

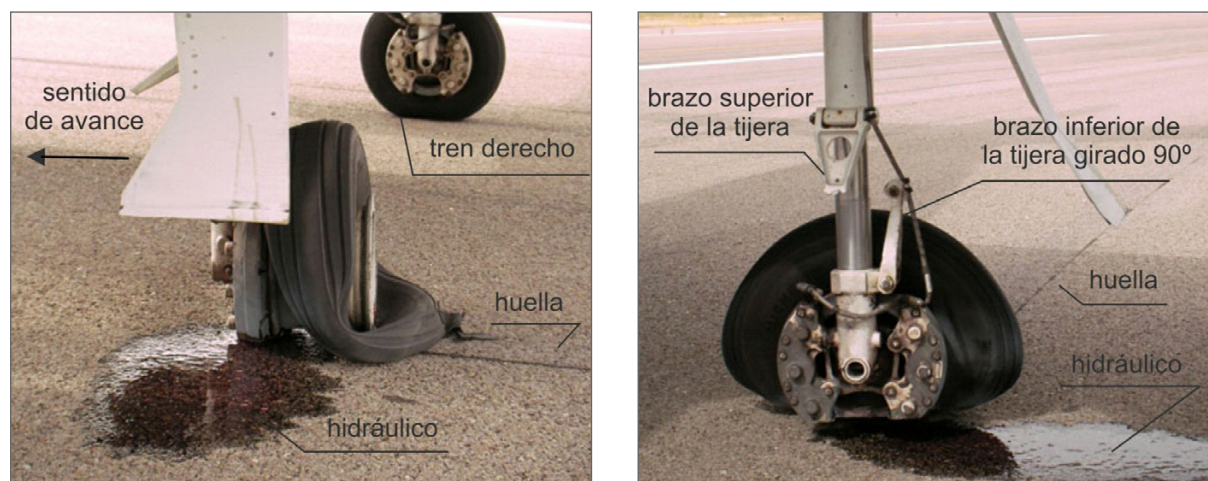
La aeronave presentaba los siguientes daños (figura 1):

- La tijera («torque link») del tren principal izquierdo se había roto a la altura del estrechamiento del brazo superior. El análisis posterior de la zona de rotura confirmó que era una rotura instantánea descartando cualquier indicio de problema previo como corrosión o fatiga que hubiera desencadenado la fractura.
- El brazo inferior de la tijera, junto con el conjunto de la rueda, había girado 90°, quedándose perpendicular al sentido de avance de la aeronave.
- El conjunto de frenos así como la llanta habían quedado erosionados en su parte inferior por efecto del rozamiento con el asfalto.

Figura 1. Vistas lateral izquierda y frontal del tren principal izquierdo

- El neumático, que mantenía su posición respecto de la llanta, presentaba una perforación en la parte inferior que había estado en contacto con el asfalto. El dibujo y aspecto general era bueno.
- Al lado del tren izquierdo había una gran cantidad de líquido hidráulico.

- Opción 1: reemplazar las tijeras del tren principal por un diseño mejorado que el fabricante ofrecía en el Kit 765-155 rev. G de Aerostar y siguiendo las instrucciones del SB 746C del fabricante.
- Opción 2: realizar una inspección de la tijera con líquidos penetrantes para localizar grietas. En el caso de encontrar grietas, antes del siguiente vuelo, se deberían cambiar las tijeras por el diseño mejorado del kit siguiendo las instrucciones del SB746C.

- Parte I: en las siguientes 10 h de operación inspeccionar las tijeras del tren principal mediante líquidos penetrantes para detectar grietas. Si existen, reemplazar las tijeras con el modelo mejorado de acuerdo con las instrucciones de la Parte II del boletín. En el caso de no encontrar grietas, las tijeras deben ser reemplazadas de acuerdo con la Parte II del boletín antes de las próximas 100 h de operación.
- Parte II: reemplazar las tijeras del tren principal dentro de las siguientes 100 h de operación o, si se han encontrado grietas en la inspección de la parte I, antes del siguiente vuelo.

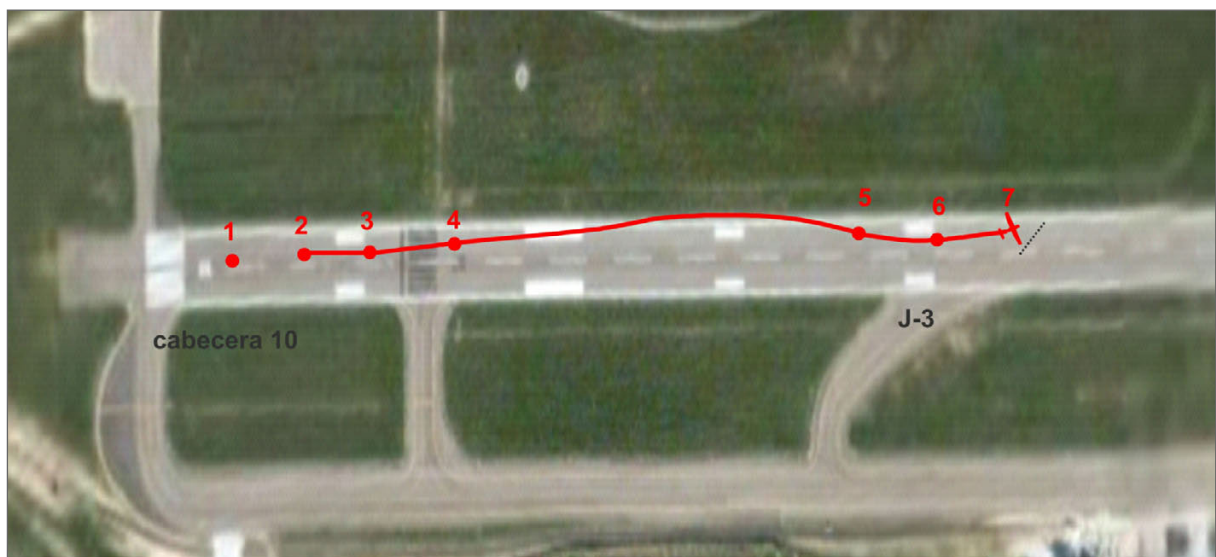
- Tramo 2-3 de 60 m con una marca uniforme y sin huecos de ancho constante. Paralela al eje de la pista.
- Tramo 3-4 de 69 m en que la huella se iba estrechando y pasando de ser una marca uniforme y sin huecos a presentar zonas de diferente intensidad. Desvío de la huella hacia la izquierda.
- Tramo 4-5 de 318 m en el que el ancho de la huella era constante y de 30 cm. La huella presentaba zonas y bandas más marcadas y oscurecidas dentro de la misma. Desplazamiento hacia la izquierda alcanzando el punto más alejado del eje de la pista para volverse a desviar hacia la derecha.
- Tramo 5-6 de 57 m en el que la huella se encontraba en el punto más cercano al eje de la pista a 3,70 m del eje.
- Tramo 6-7 de 65 m en el que la marca en el pavimento era una línea fina hasta la posición de la aeronave (figura 1).

Figura 2. Huellas del tren principal izquierdo en la pista

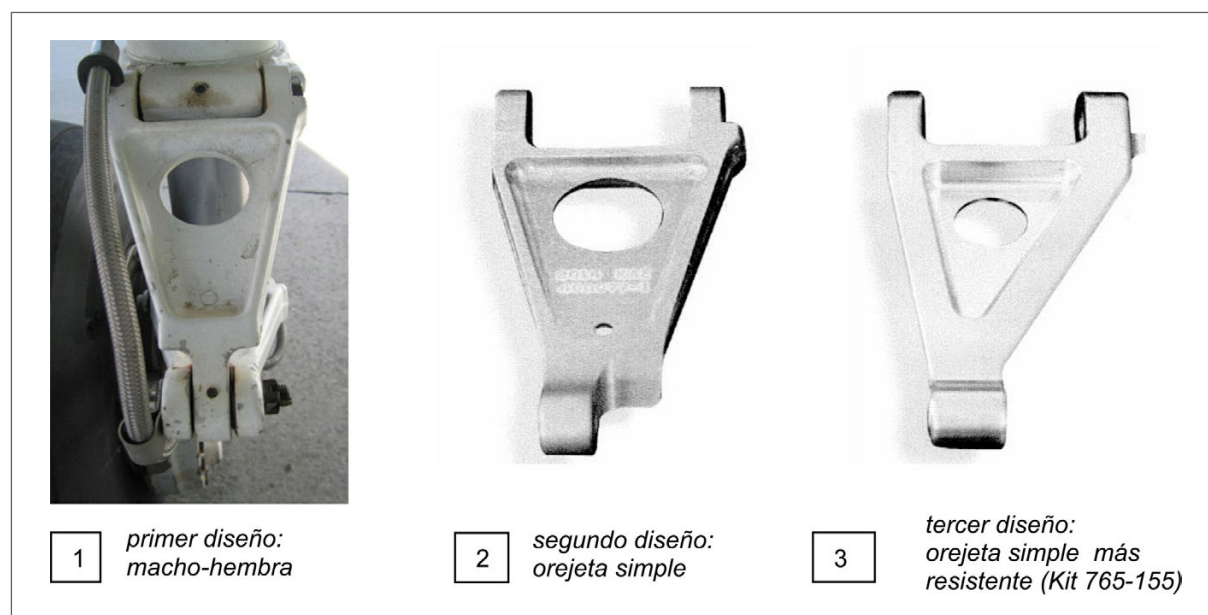
La figura 3 muestra los tres tipos de diseños de tijera del tren principal: la imagen 1 de la izquierda corresponde a la tijera del tren derecho instalada en la aeronave EC-ICG, y las imágenes 2 y 3, facilitadas por el fabricante, a los diseños posteriores.

Figura 3. Diseños de la tijera del tren principal

Esta información muestra que la tijera instalada en el tren principal de la aeronave EC-ICG no pertenece al Kit 765-155 sino que corresponde al diseño original de la tijera.

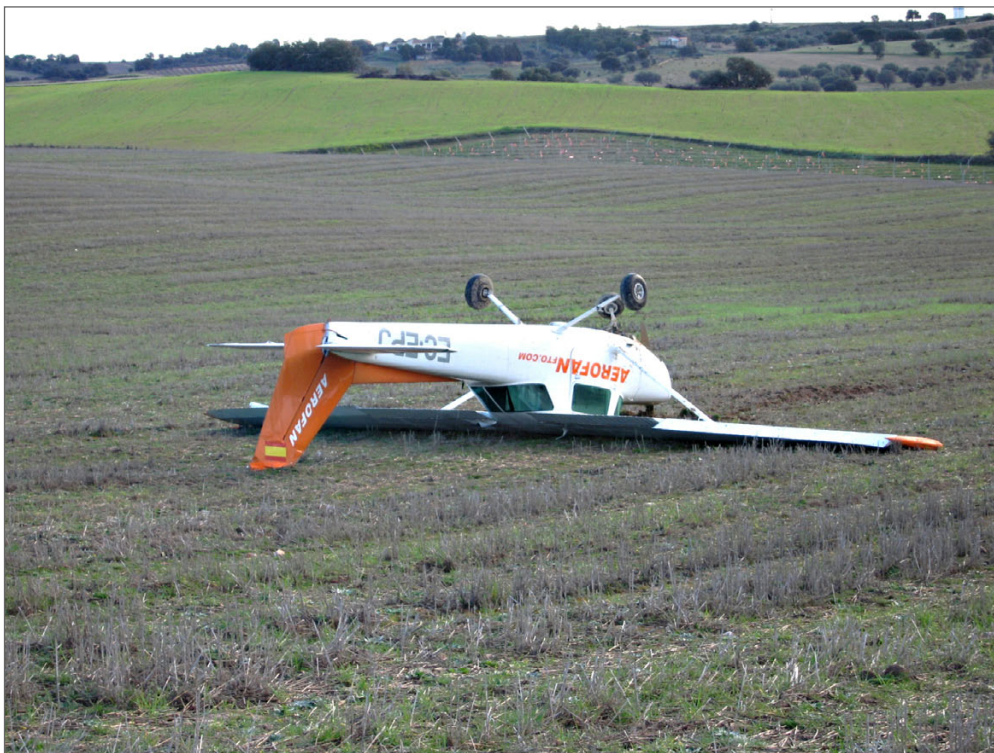
El terreno tenía una pendiente positiva de aproximadamente 7,5° y estaba muy blando como consecuencia de lluvias recientes. El aterrizaje se realizó en el centro de la parcela siguiendo la línea de un reguero que recogía las aguas residuales. Durante la toma la aeronave clavó la rueda delantera, y capotó quedando en posición invertida como se puede ver en la figura 1. Resultó con daños importantes en la hélice, el tren de aterri-

Figura 1. Fotografía del lugar y posición de la aeronave

zaje, y el motor, y con daños menores en la punta del plano derecho y la parte superior de la cola. La tripulación resultó ilesa y abandonaron la aeronave por su propio pie, dando cuenta del accidente en el momento a través de un teléfono móvil.

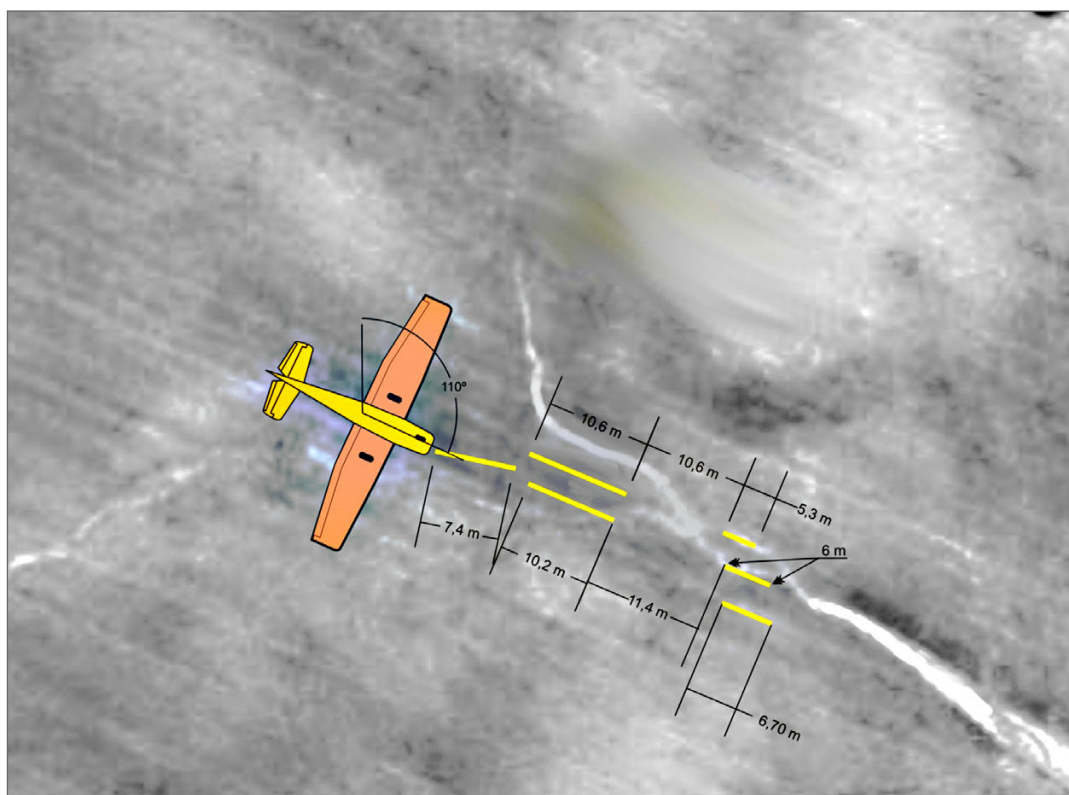
En la figura 3 se puede observar en detalle las huellas que dejaron en el suelo las ruedas del tren de aterrizaje. La primera toma de contacto la realizó con la rueda izquierda del tren principal dejando una huella de 6,70 m de longitud. A continuación tocó con la rueda delantera y después con la rueda derecha del tren principal, dejando marcas de 6 m y de 5,3 m, respectivamente. Seguidamente se elevó ligeramente del suelo y tocó por segunda vez, pero en este caso la rueda izquierda no dejó ninguna huella, la rueda delantera dejó una huella de 10,2 m de longitud, y la rueda derecha de 10,6 m. Al final quedó una única huella dejada por la rueda delantera, con una longitud de 7,4 m y desviada  $10^\circ$  a la izquierda de la trayectoria que llevaba. En el punto donde terminaba esa huella capotó quedando finalmente en invertido.

Figura 3. Huellas dejadas por la aeronave en el terreno

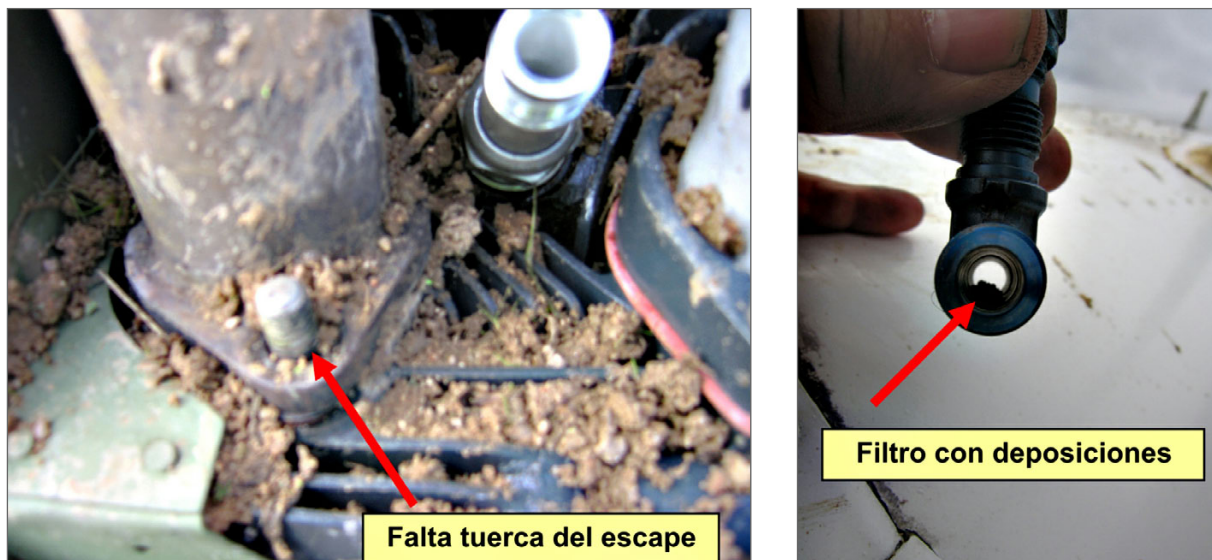
El operador informó de que en la última revisión efectuada a la aeronave (200 h/12 meses más la instalación de motor 00:00 horas TSO) fueron instaladas todas las tuercas del sistema de escape de los cilindros del motor y no faltaba ninguna. Por otra parte, se inspeccionó (tal y como está reflejado en el manual del fabricante de la aeronave, cada 200 h/12 meses) el drenaje de combustible situado en la parte inferior del fuselaje, sin encontrarse ninguna deficiencia.

Figura 4. Fotografías del escape del cilindro n.º 1 y del purgador de combustible

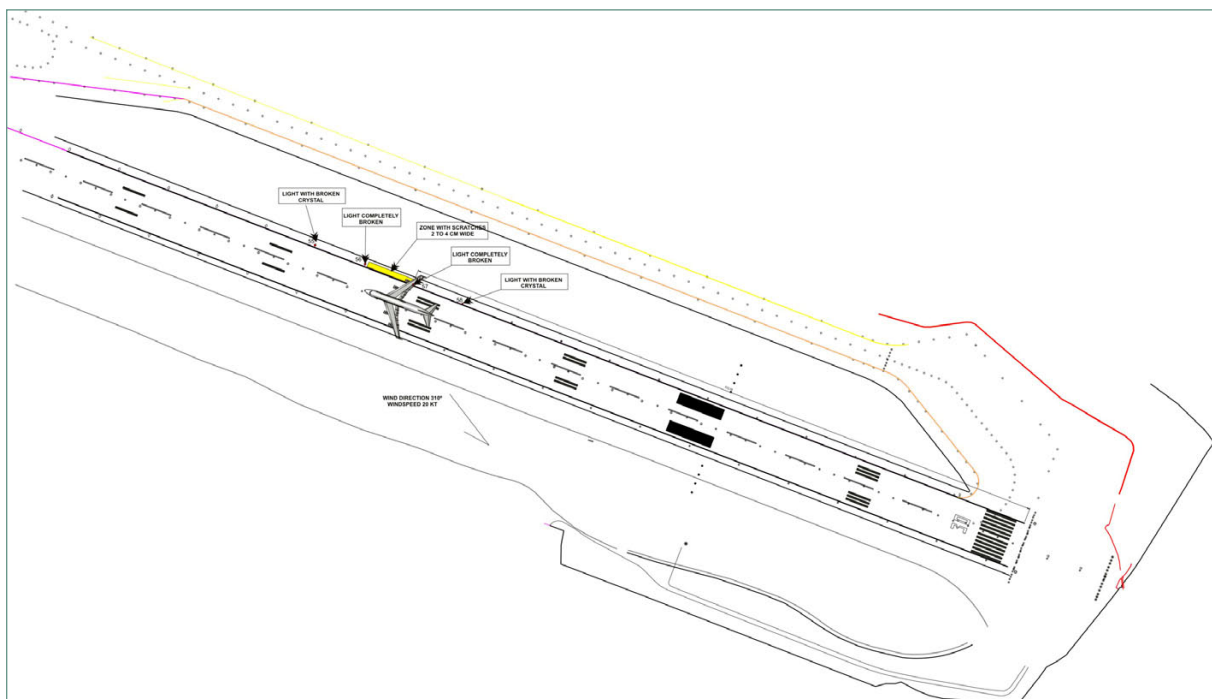
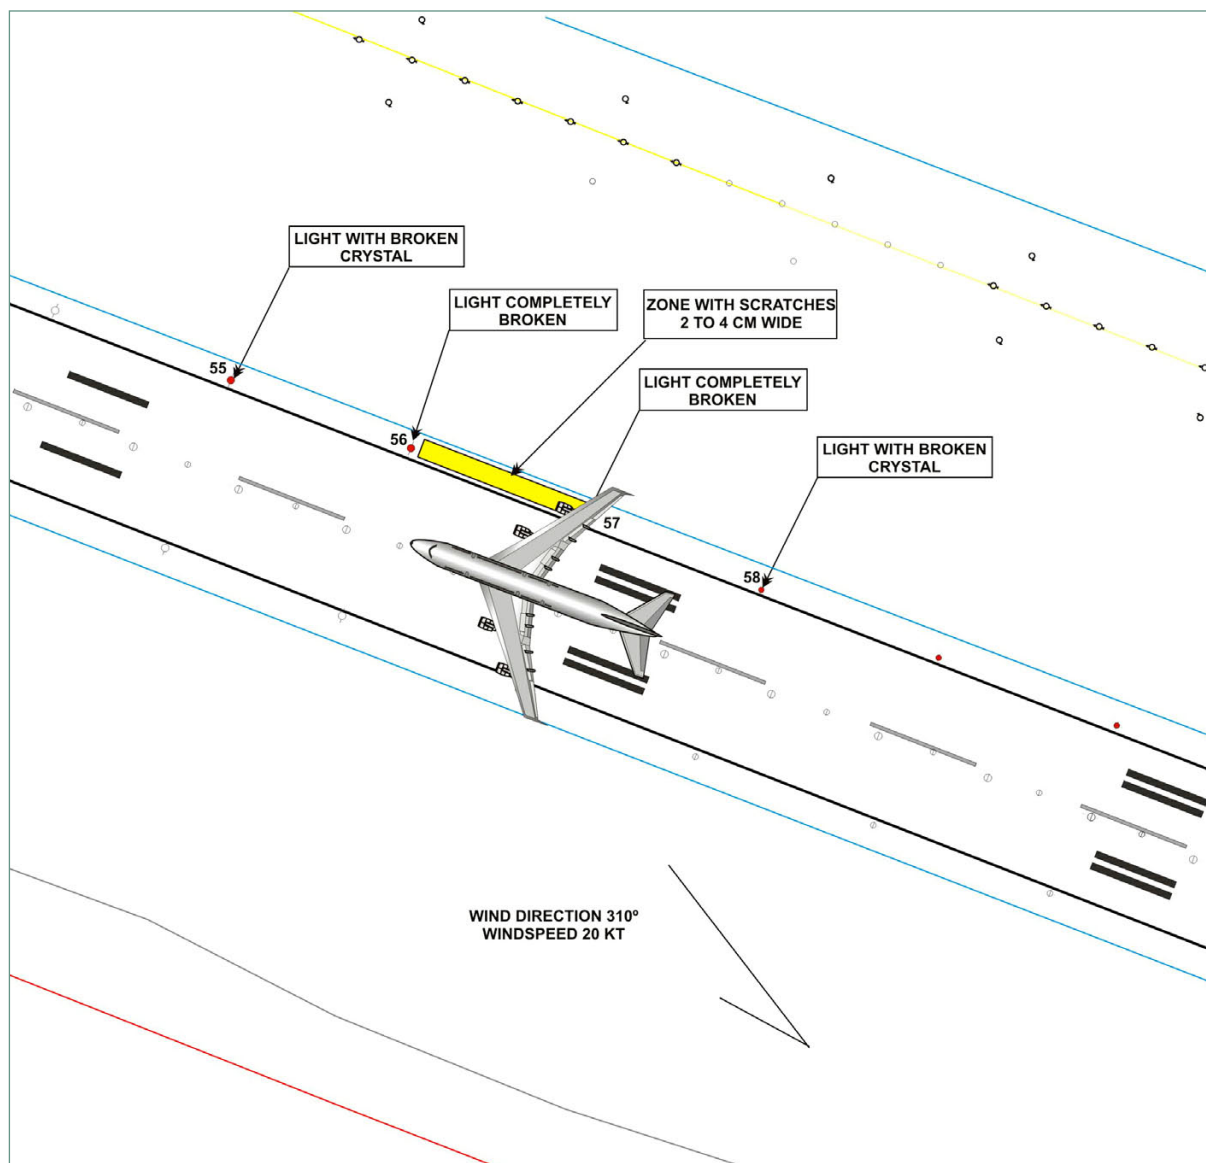
**Figure 2.** Drawing prepared by airport personnel after the runway inspection. Runway width is 45 m. Distance between lines of runway edge lights is 48 m. Distance from the longitudinal axis of the B747 to the outboard part of nacelle 4 is around 23 m

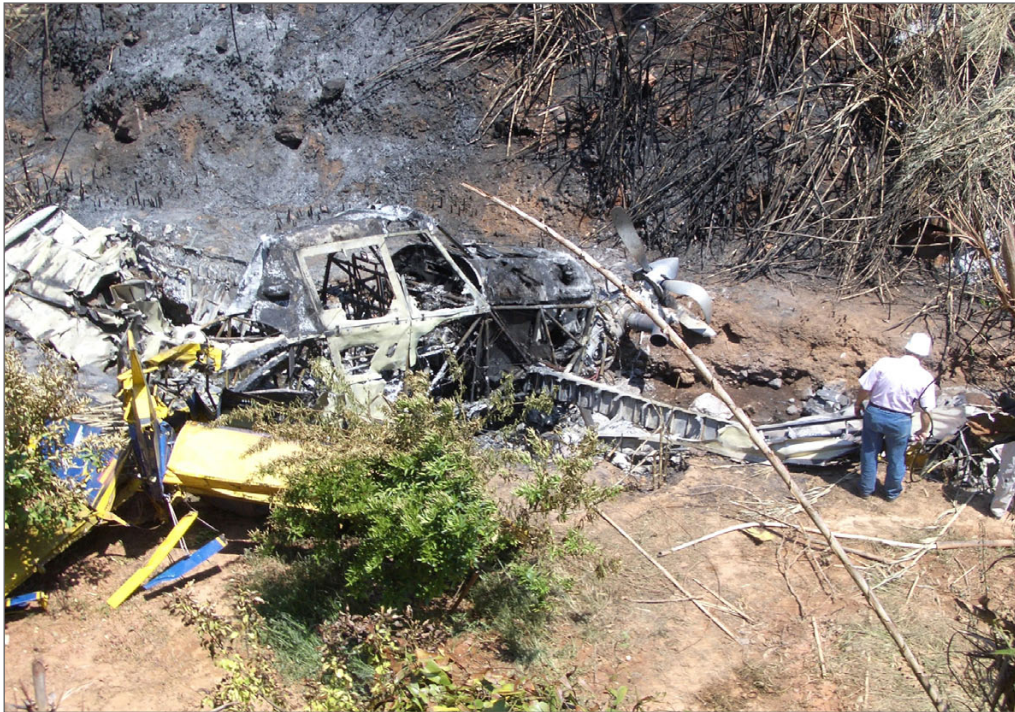
A visual inspection of the remains confirmed that all the engine controls, tubing and accessories, especially those for the fuel, were destroyed or severely damaged by the fire, along with the cockpit controls, especially those situated on the left side. No accurate determination could be made of the position of any of the flight control levers, located in the cockpit's left quadrant, although when the quadrant was recovered, the start control lever seemed to be slightly aft of the RUN position. The propeller was feathered.

Figure 2. Main wreckage (front part)
