COMISIÓN DE  
INVESTIGACIÓN  
DE **A**CCIDENTES  
E **I**NCIDENTES DE  
**A**VIACIÓN **C**VIL

## Boletín Informativo

2/2007

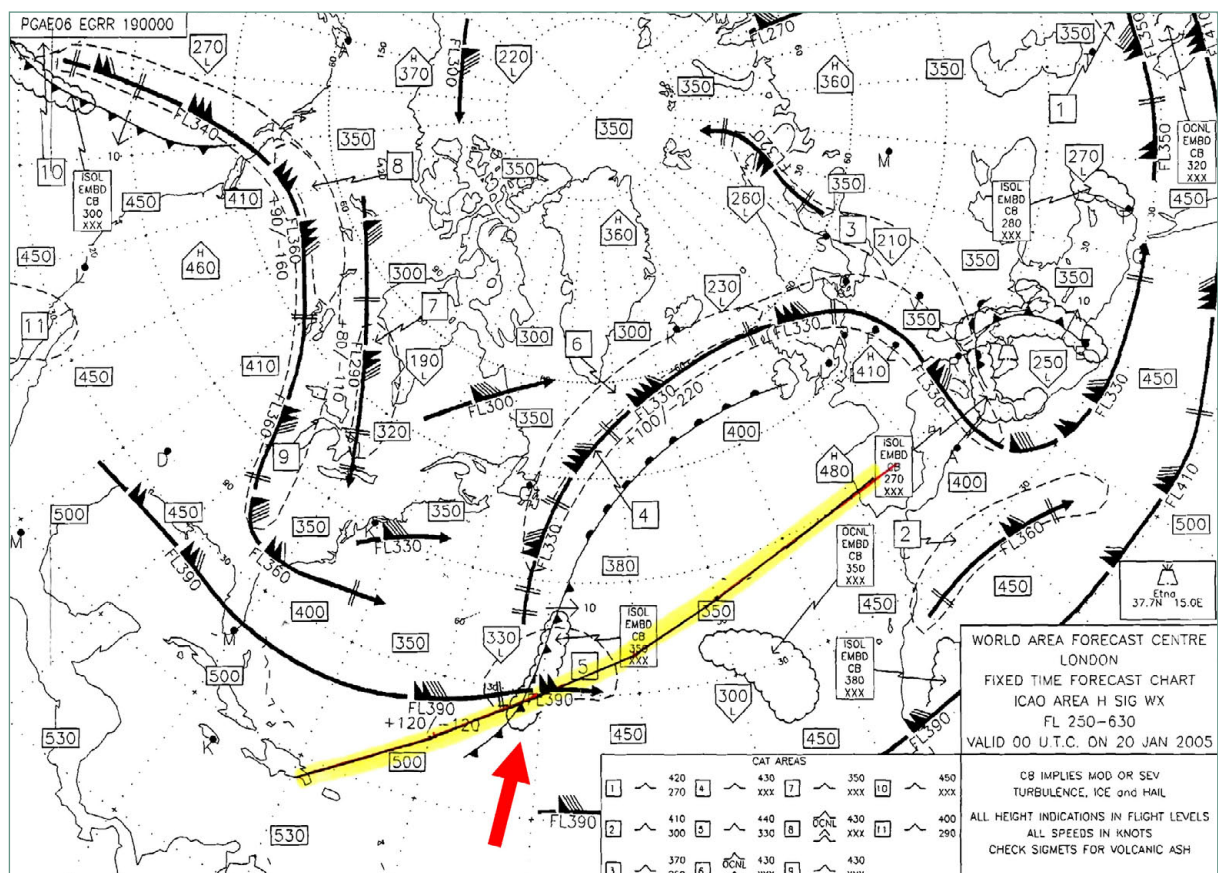
Además, en esa zona estaba prevista la presencia de turbulencia en aire claro («clear air turbulence», CAT) entre FL330 y FL440 (véase Area 5 en el mapa, y las altitudes en el cuadro «CAT AREAS», parte inferior de la Figura 3).

Figura 3. Mapa del WAFC de Londres, con la ruta prevista marcada en amarillo. Una flecha muestra la zona aproximada en la que ocurrió el accidente.

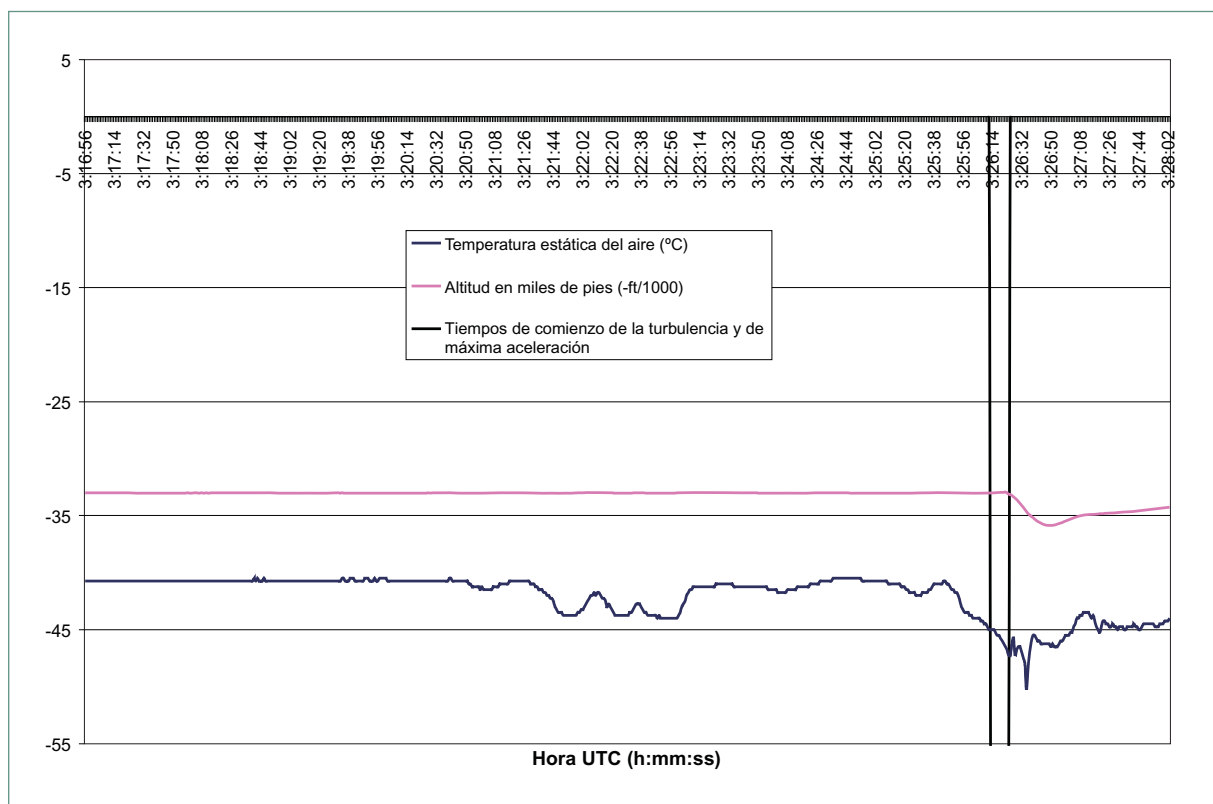
En los datos del FDR se aprecia que la temperatura estática del aire (SAT) se mantenía aproximadamente constante hasta que sobre las 3:21:40 h empezó a descender con oscilaciones. Este hecho podría haber constituido una indicación de que el avión se acercaba a la zona de la corriente de chorro con posible turbulencia en aire claro.

**Figura 4.** Datos del FDR sobre la caída de la temperatura al acercarse el avión a la zona en la que encontró turbulencia. A las 3:26:25 h se produjo la máxima aceleración vertical y el avión ascendió bruscamente (Nota: la altitud tiene signo negativo en el gráfico para poder presentarla junto a la temperatura estática a efectos comparativos).

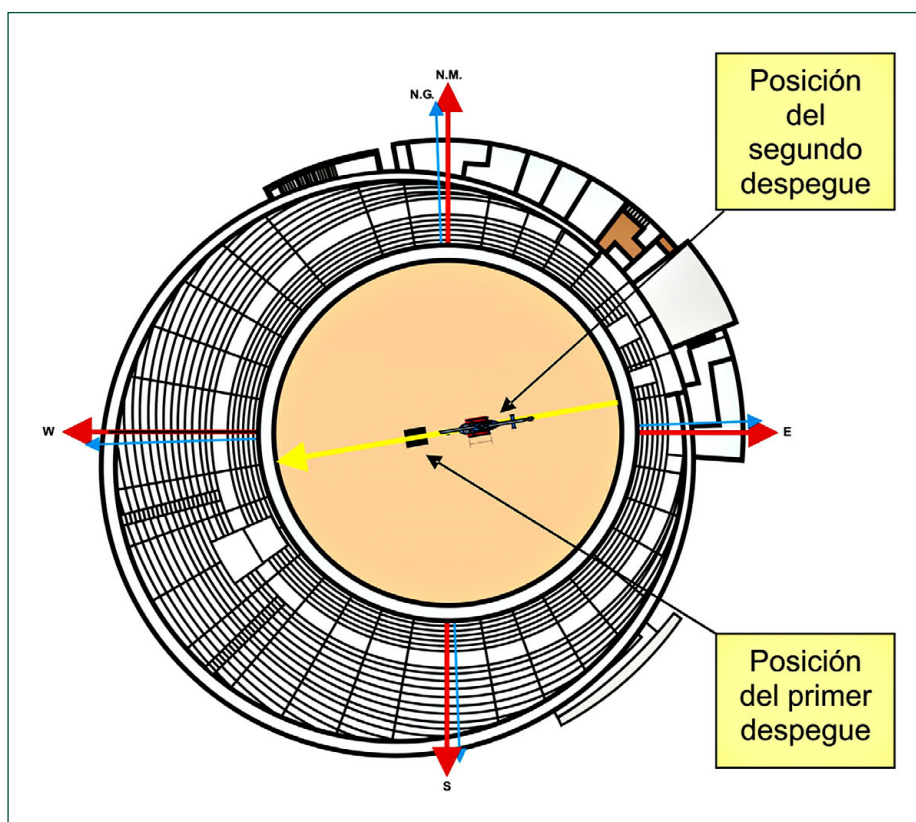
En su descenso el helicóptero golpeó la parte superior del muro exterior de la plaza, con los esquís y la panza, con los rotores principal y de cola, y con el tramo final del cono de cola. El impacto contra el terreno fue con los esquís y a continuación volcó hacia el costado izquierdo. En todo este proceso el helicóptero continuó su viraje sobre el eje vertical hacia la derecha.

En el suelo se encontraban las huellas originadas por el impacto de los esquís y de las palas del rotor principal.

Figura 1. Vista cenital de la plaza de toros

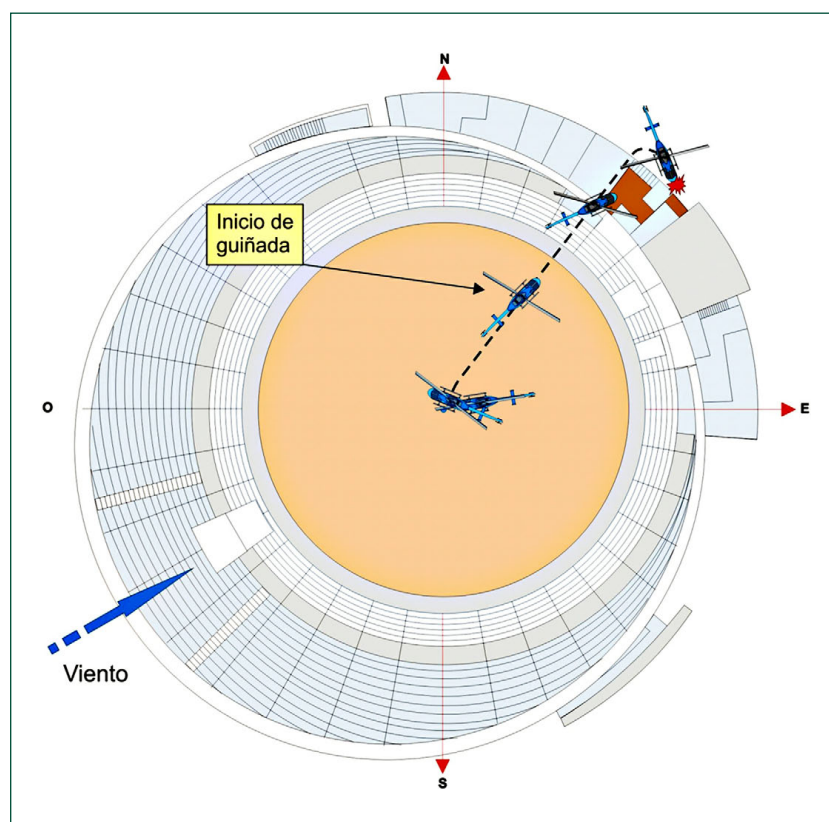
El despegue se realizó desde el suelo con un ascenso vertical y un giro continuado hacia la derecha hasta alcanzar, entre los segundos 5 y 7 desde la pérdida de contacto con el suelo, una altura aproximada de 5 m (15 ft) y un rumbo aproximado norte, donde el helicóptero redujo su régimen de ascenso y de giro hacia la derecha hasta casi quedar parado en ambos movimientos, e inmediatamente aumentó el régimen de ascenso y de giro hacia la derecha hasta alcanzar la altura aproximada de 8 m (25 ft) sobre el suelo y un rumbo aproximado de 045° iniciando a la vez un desplazamiento hacia delante que continuó hasta que sobrepasó el graderío e inició una caída casi vertical.

Al principio del desplazamiento hacia delante del helicóptero y cuando se encontraba todavía sobre la arena del ruedo, comenzó una suave guiñada de su cola hacia la izquierda (morro hacia la derecha), incrementando posteriormente su régimen de velocidad de giro a medida que avanzaba metros hacia delante y durante su caída.

Figura 2. Trayectoria del segundo despegue

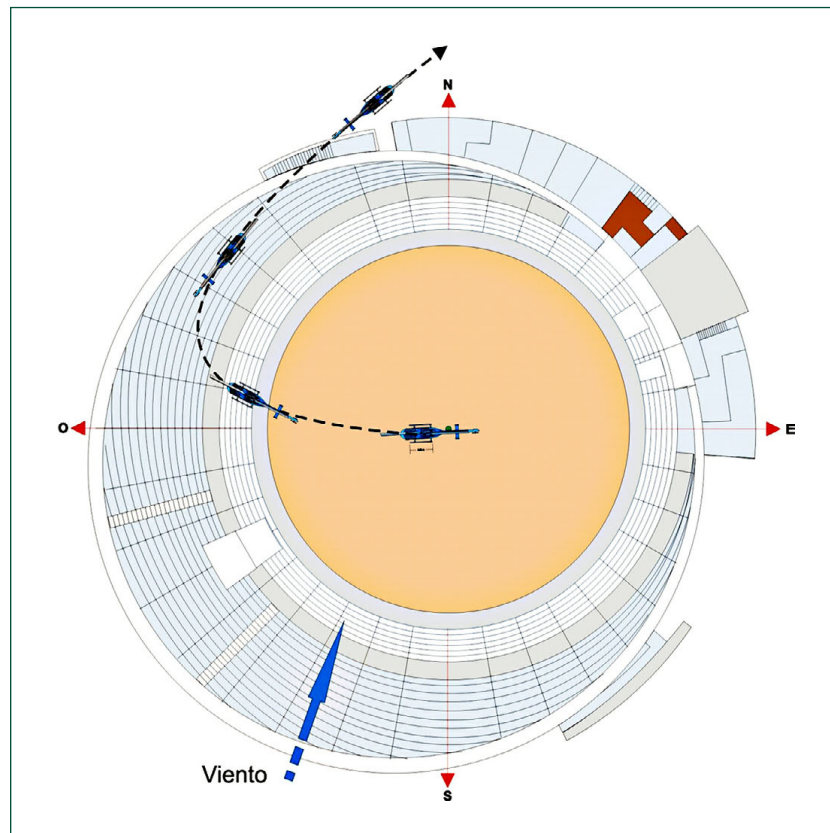
Con el objeto de reconocer el itinerario del vuelo, aterrizó en la plaza de toros con rumbo oeste y embarcaron tres personas, sumando un total de cinco personas a bordo. Realizó una prueba de potencia y despegó hacia el oeste. Cuando el helicóptero se hallaba por encima del graderío viró hacia la derecha y abandonó la plaza por una zona de menor altura.

Figura 3. Trayectoria del primer despegue (para el vuelo de reconocimiento)

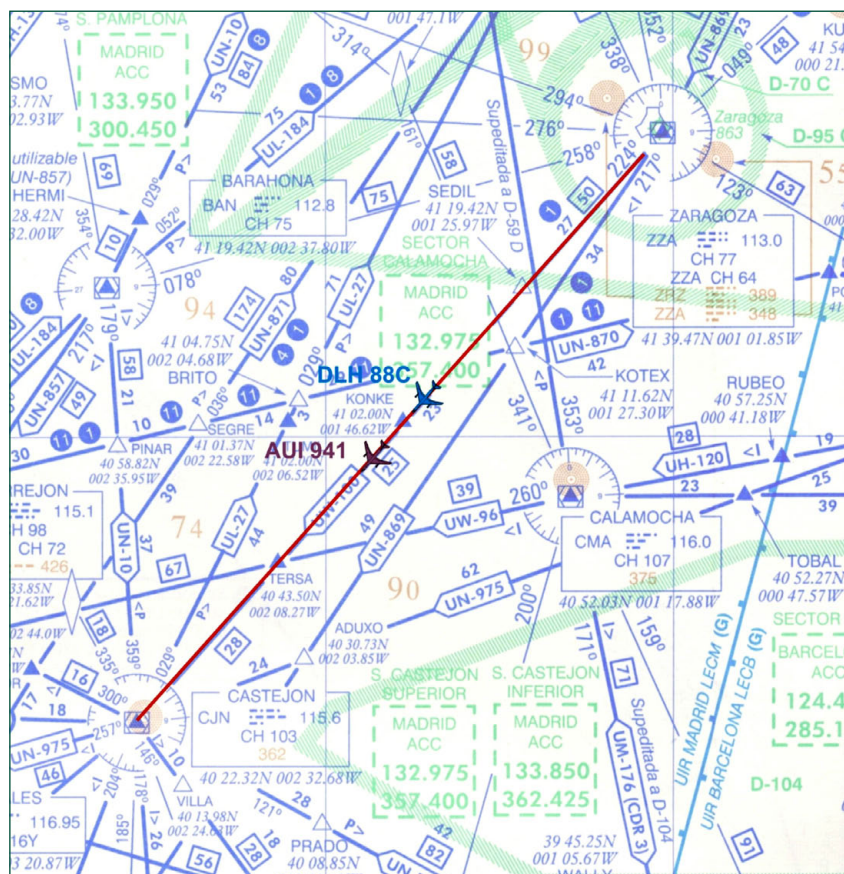
Ambas aeronaves mantenían la misma ruta en descenso hacia el punto TERSA. Esta es la ruta necesaria para comenzar la entrada instrumental estándar (STAR) llamada TERSA1B para la aproximación al Aeropuerto de Madrid (por las pistas 33L/33R, véase la Figura 1).

Figura 1. Ruta que mantenían las aeronaves

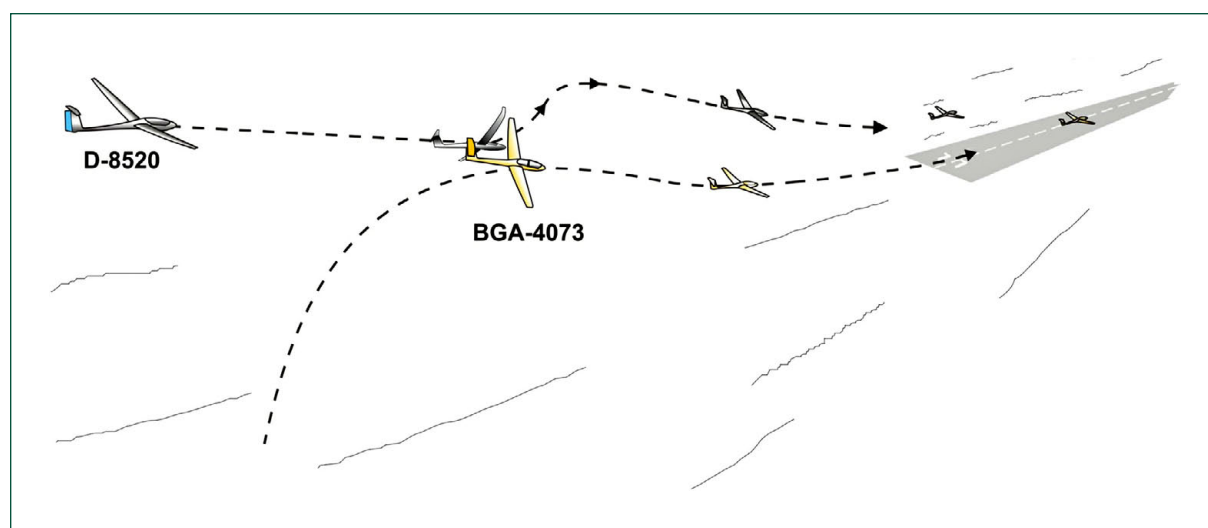
Aclaró que mientras que el velero D-8520 había notificado y realizado el tráfico reglamentario (viento en cola, base y final), el BGA 4073 no respetó el tráfico establecido y

Figura 1. Croquis de situación

se incorporó directamente a final procedente de una amplia base, aún cuando había sido informado por radio, en idioma inglés, de la existencia de otro tráfico en final.

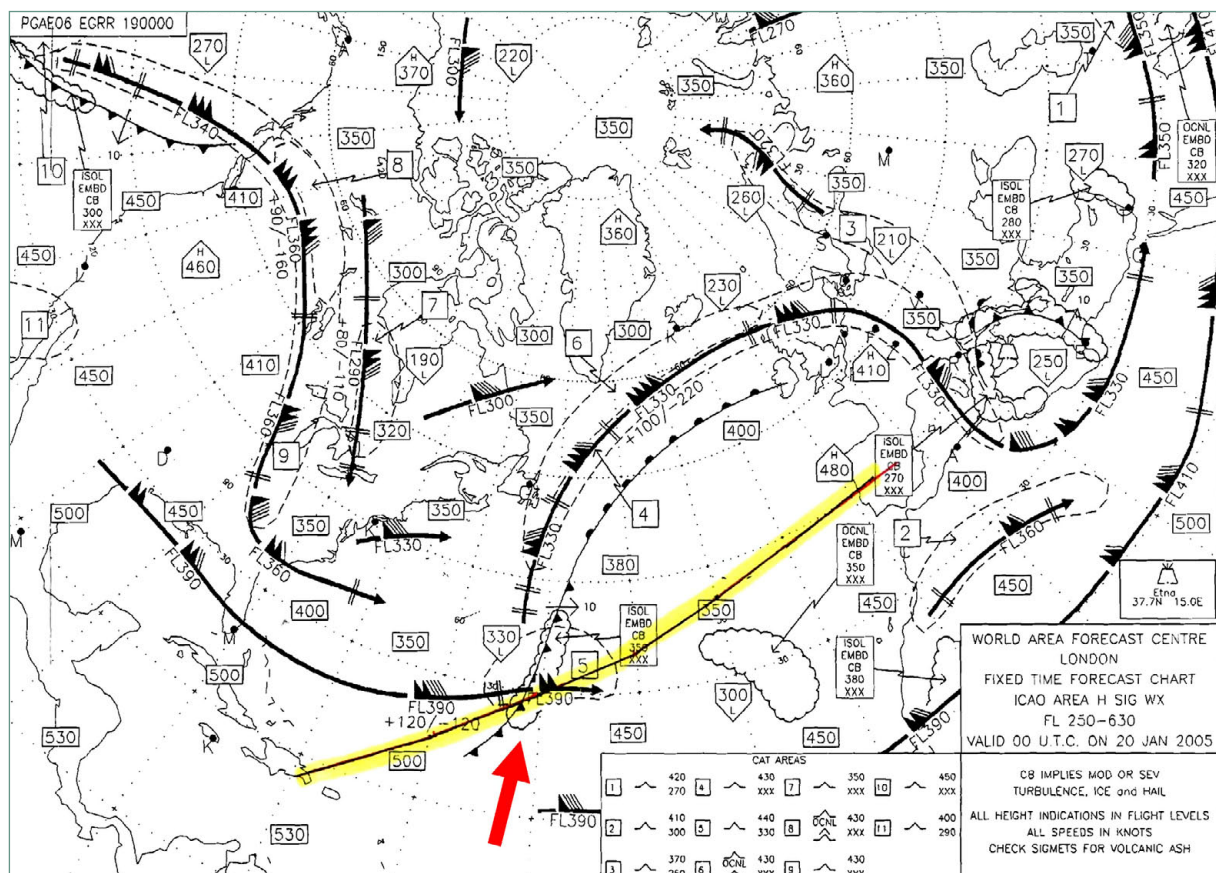
The forecast from WAFC Washington also included the jet stream with a cold front in the area marked with an arrow, with embedded and isolated cumulonimbus clouds from FL330 to below FL 250.

Figure 3. Chart from the London WAFC, with the planned aircraft route highlighted in yellow. An arrow points to the approximate area where the accident happened

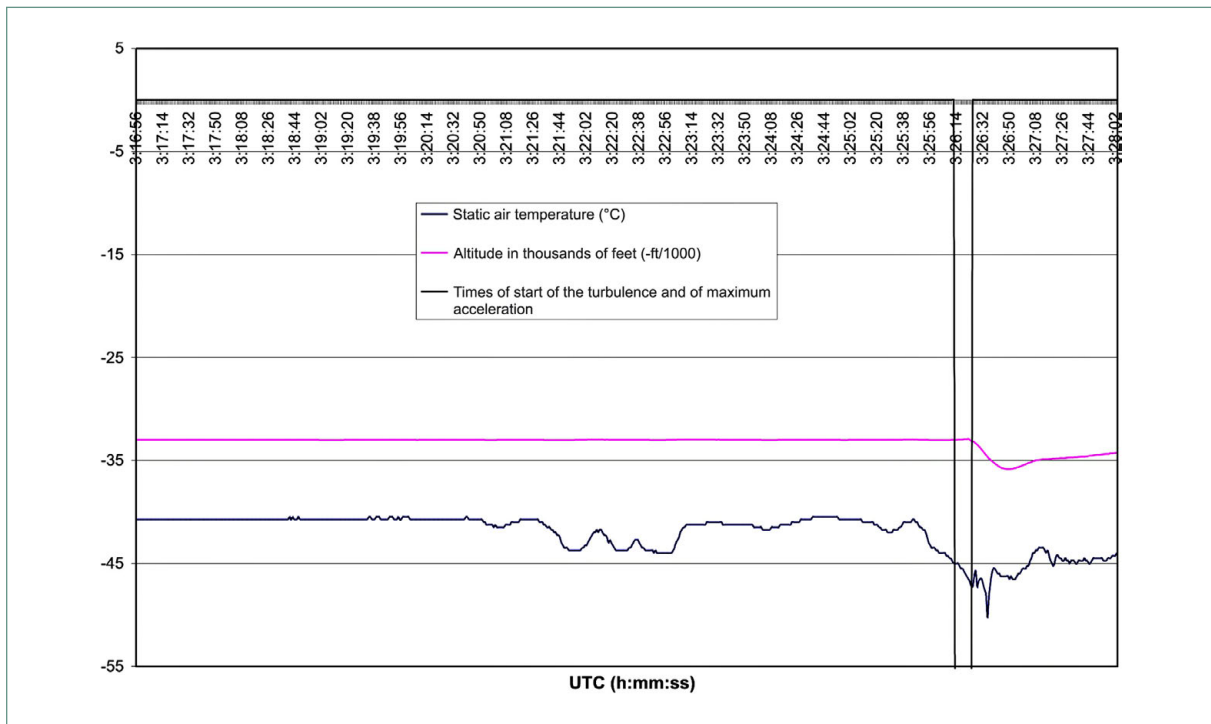
**Figure 4.** FDR data showing the temperature drop as the aircraft approached the turbulence zone. At 03:26:25 the maximum vertical acceleration was reached and the aircraft climbed abruptly (*Note: the altitude has a negative sign in the graph to facilitate comparison with the static air temperature*)

The FDR data show that the static air temperature (SAT) remained approximately constant until 03:21:40, when it started to oscillate downward. This could have signaled that the aircraft was approaching the jet stream and possible clear air turbulence.

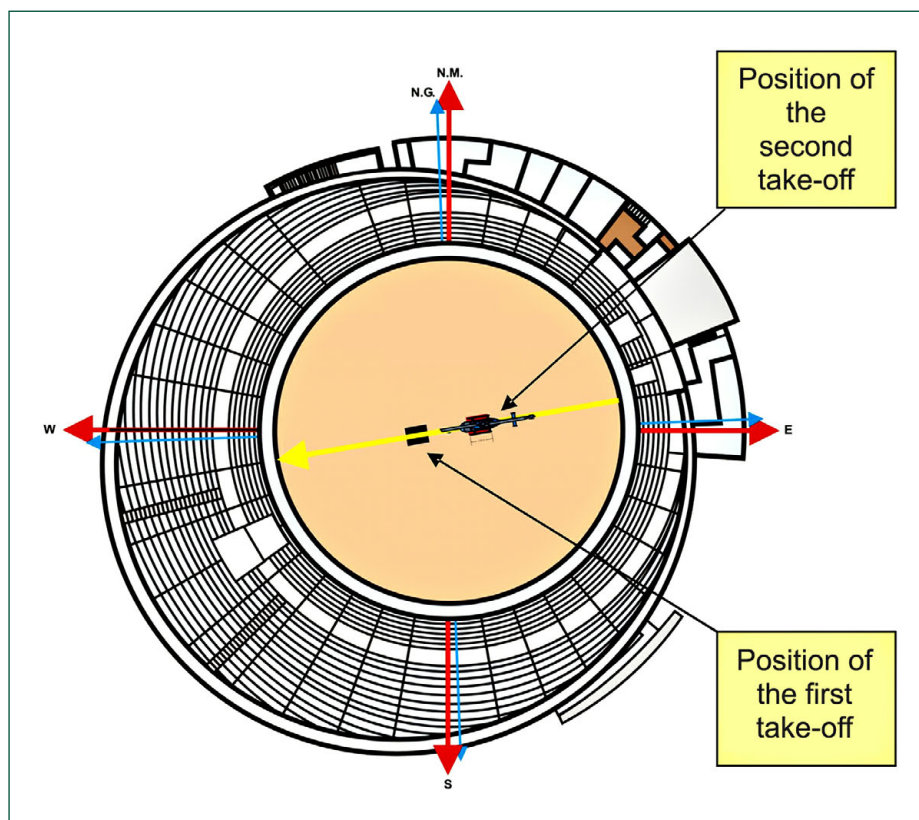
In its descent the helicopter struck the upper right of the building's exterior wall, with the skids and the undercarriage, main rotors and tail rotors, and the aftmost section of

Figure 1. Overhead view of the bullring

the tail cone. It impacted the ground with the skids, and then turned over onto its left side. Throughout this process the helicopter continued its rightward turn around its vertical axis.

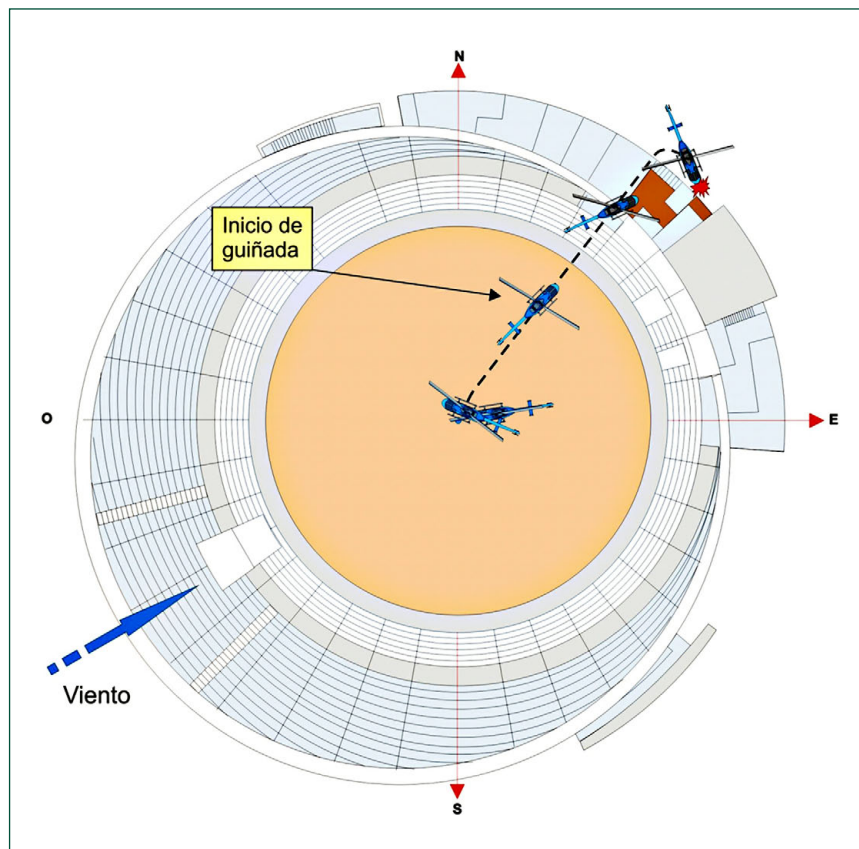
Outside the ring, the helicopter came to rest turned over on its left side. The engines continued to function until they were shut down at least 25 seconds after the crash.

Figure 2. Trajectory of the second take-off (inicio de guiñada = initiation of yaw)

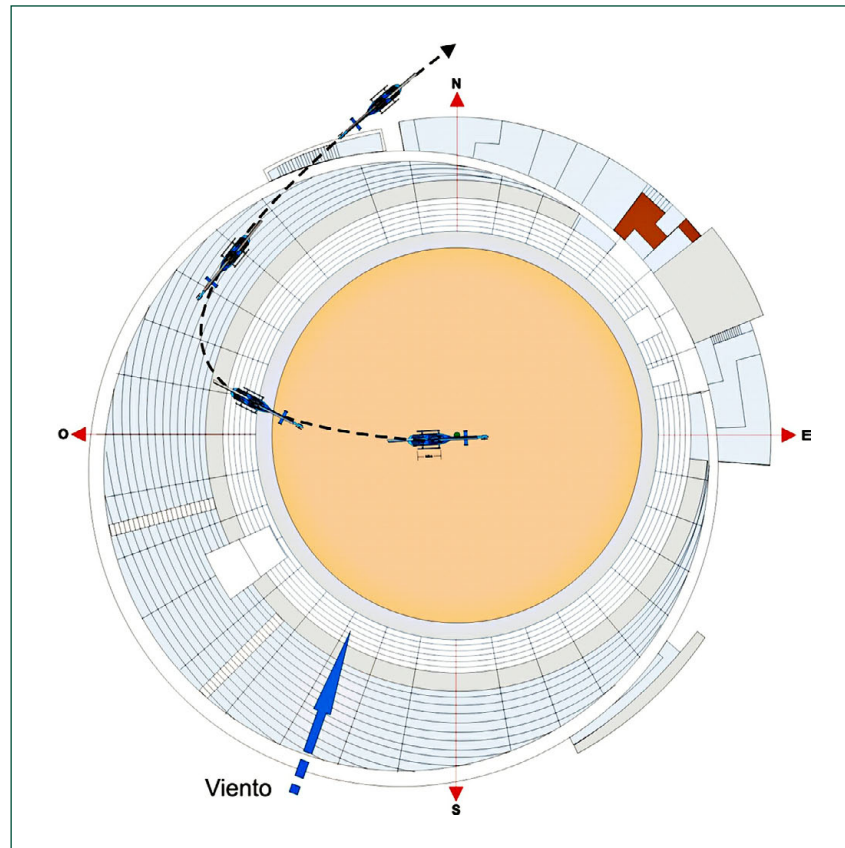
In order to review the flight itinerary and conduct a practice run, he landed at the bullring on a westerly heading and three persons were embarked. Thus, a total of five persons were then on board. He carried out a power test and took off towards the west. When the helicopter was located above the stands, it turned towards the right and departed the ring, passing over a lower area of the facility.

Figure 3. Trajectory of the first take-off (for the practice flight)

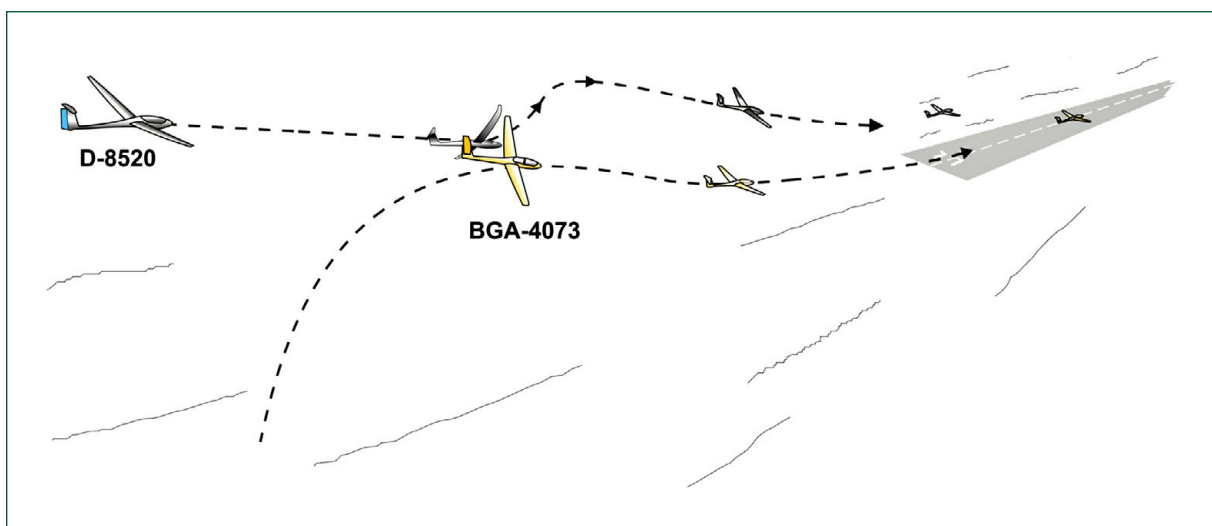
He stated that while glider D-8520 had notified him of and flown the approved traffic pattern (downwind, base and final), glider BGA 4073 did not adhere to the established

Figure 1. Diagram of the event

pattern and entered directly on final from a wide base, even after having been notified by radio, in English, of the presence of other traffic on final.
