COMISIÓN DE  
INVESTIGACIÓN  
DE **A**CCIDENTES  
E **I**NCIDENTES DE  
**A**VIACIÓN **C**VIL

## Boletín Informativo

3/2007

| Referencia | Fecha | Matrícula | Aeronave | Lugar del suceso | |
|---|---|---|---|---|---|
| IN-061/2005 | 06-10-2005 | EC-IHT | Piper PA-34-200 Seneca I | Aeropuerto de Valencia ..... | 1 |

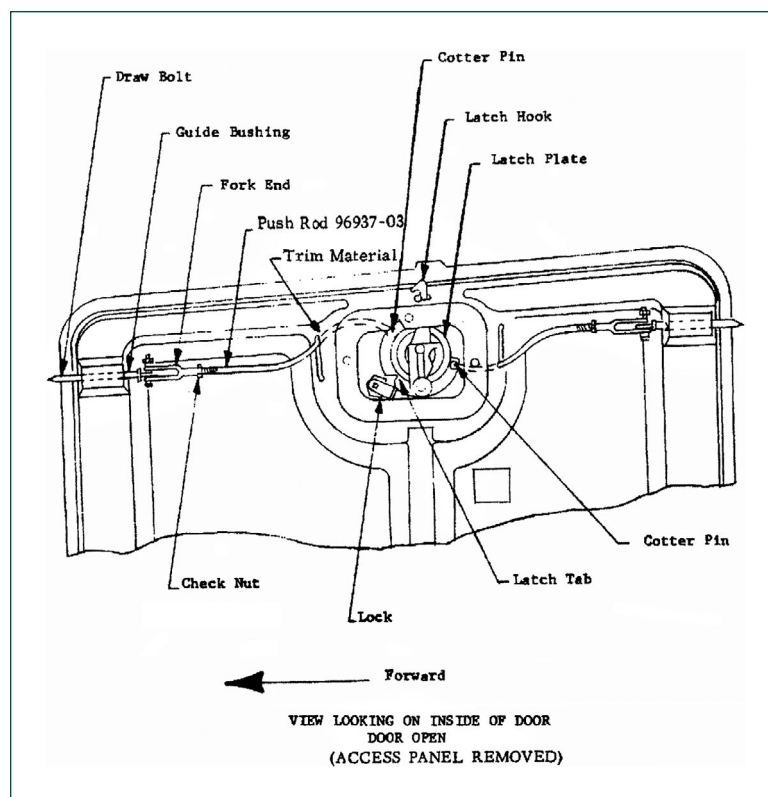
Figura 1. Descripción del mecanismo de la puerta

Como se pudo comprobar durante la inspección y examen de otra aeronave de ese modelo del mismo operador, la llave de cierre era extraíble de la cerradura en otras posiciones distintas a la de totalmente bloqueada. Surgen dudas, por tanto, de que la puerta desprendida sufriera también un excesivo desgaste en su cerradura y que funcionara defectuosamente, a pesar de las tareas de mantenimiento que figuraban anotadas tres días antes sobre la puerta como parte de la inspección de 100 horas del avión, no quedando garantizado el cierre de la puerta con el movimiento del avión.

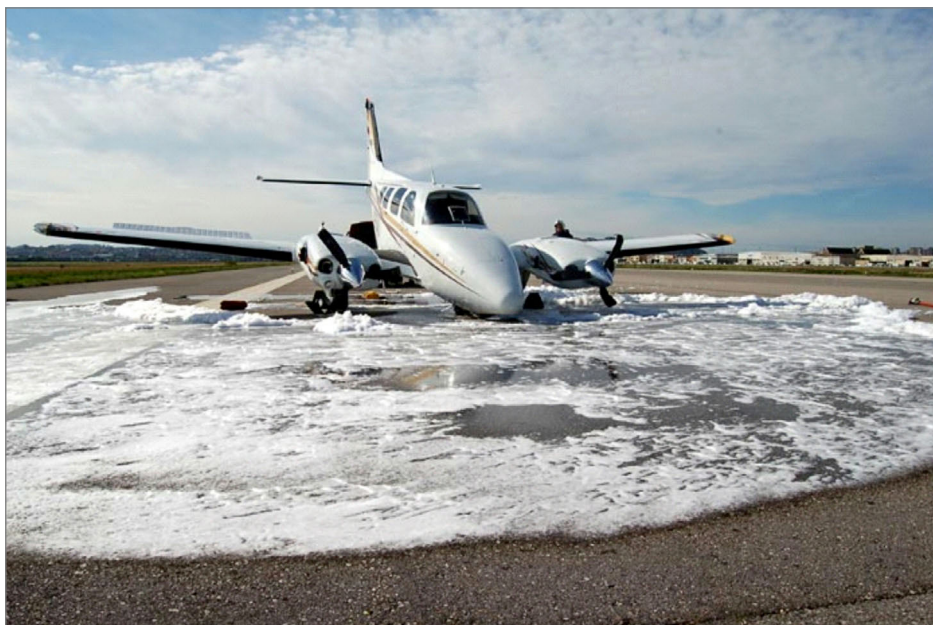
La aeronave sufrió daños en la sección de morro (calefacción y radar), tren de morro, hélices y motores (véase foto 1).

Foto 1. Vista general de la aeronave después del incidente

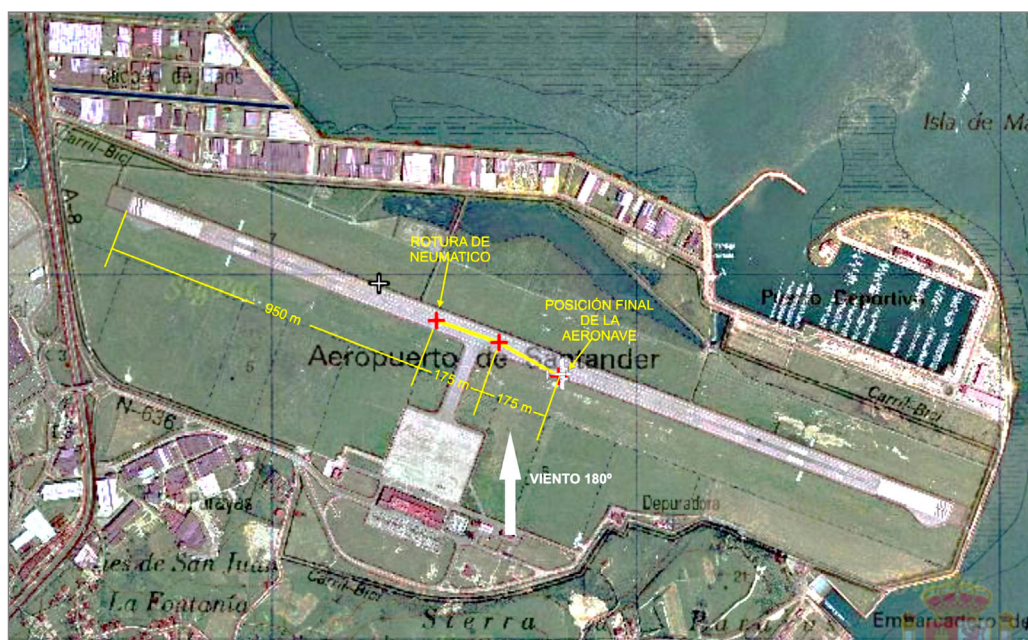
Desde ese punto la aeronave siguió su desplazamiento a lo largo de la pista otros 345 m, los 175 primeros metros según una trayectoria recta y, posteriormente, se fue desviando hacia la derecha hasta su parada definitiva cerca del margen lateral de la pista, sin llegar a salirse de ésta (véase foto 2).

Foto 2. Trayectoria seguida por la aeronave

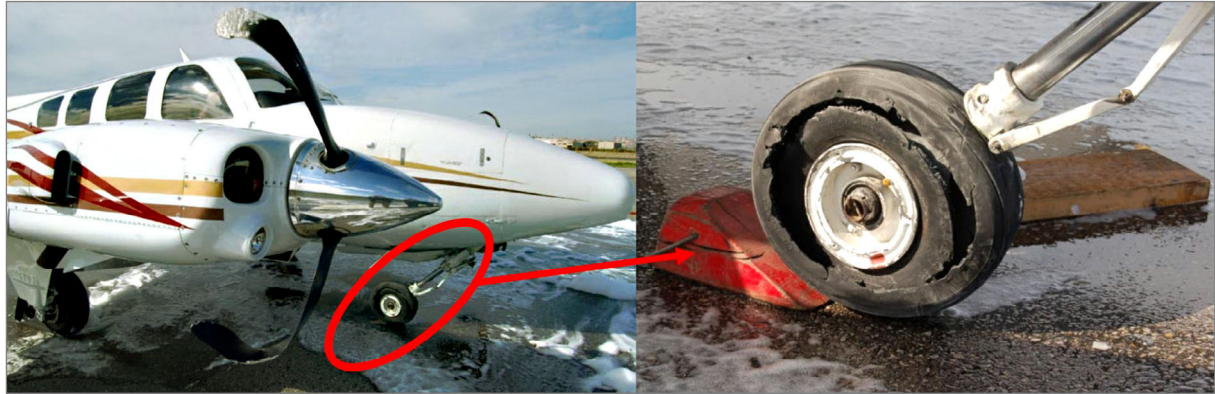
La estructura del tren de morro se encontraba plegada hacia atrás, de modo que el morro del avión y las hélices apoyaban contra el asfalto. El neumático del tren de morro presentaba un corte de forma circular y no había pérdida de la cubierta (véase foto 3).

Foto 3. Detalle de la pata de morro

Por tanto, se considera que la causa más probable del hundimiento de la estructura soporte del tren de morro fue la rotura del neumático debido a la baja presión de éste, en un despegue con condiciones de viento cruzado de cierta intensidad.

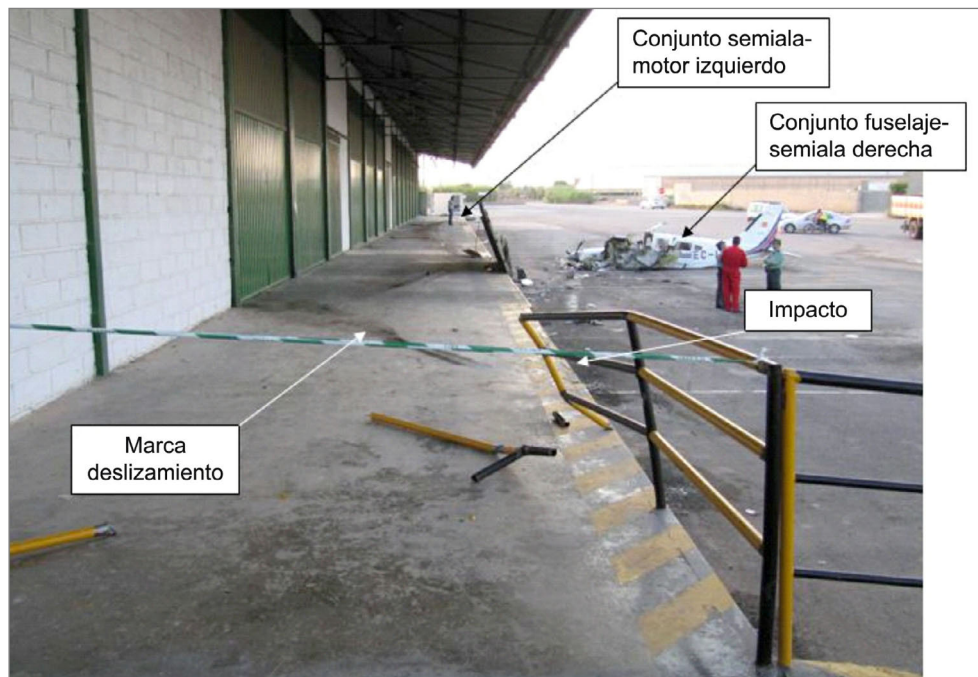
La figura 1 es una fotografía del lugar del accidente en la que se han identificado la zona del impacto de la aeronave, una marca de un deslizamiento sobre el suelo del muelle y la situación final de los dos conjuntos principales de restos.

Figura 1. Situación general de los restos

- El impacto de la aeronave, marcado en la figura 1, había ocurrido en la zona del tercer tramo de la barandilla de protección del desnivel del muelle, existente en la primera parte del mismo en la dirección de vuelo de la aeronave. Este tramo resultó destruido con muestras de aplastamiento, mientras que el anterior sólo tenía daños menores. El tejado del muelle sobre esta zona no tenía ningún daño producido en el accidente.

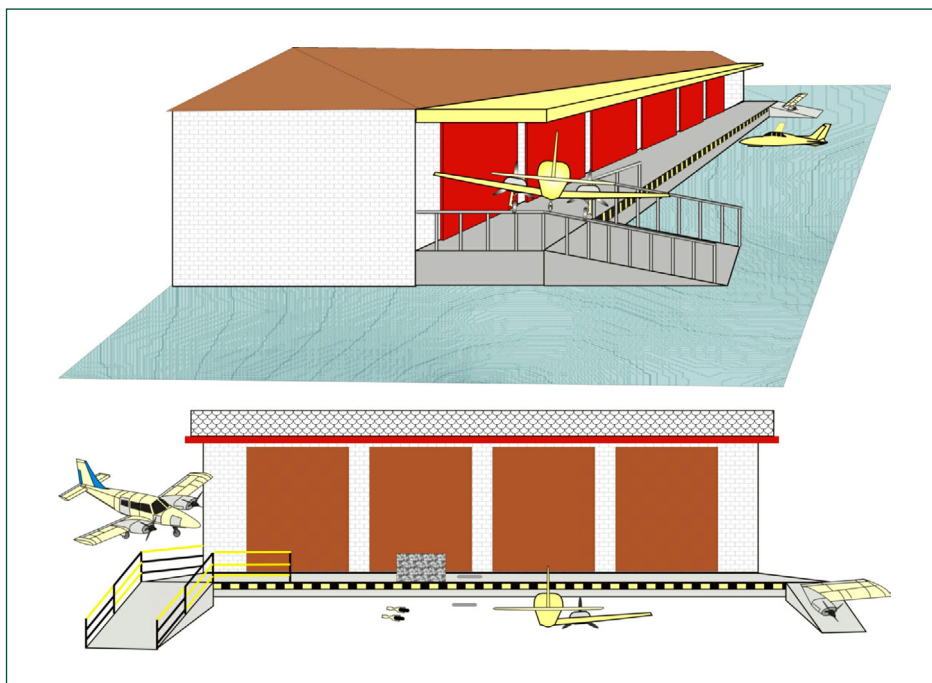
La inspección del lugar del accidente y de los daños causados en los suelos del aparcamiento y del muelle de carga y en el muro vertical de hormigón que salva el desnivel entre dichos suelos, demuestra que el accidente ocurrió cuando la aeronave ya estaba volando en la dirección correcta, paralela a la nave, y a muy baja altura. Sin embargo,

Figura 2. Croquis de la secuencia final del accidente

la aeronave estaba desviada muy a la izquierda del lugar por el que lógicamente hubiese intentado el aterrizaje. Los daños en la barandilla del muelle indicaban una alta velocidad vertical en descenso, con una componente horizontal hacia la izquierda, dado que la aeronave no dañó al tejado que cubre el muelle de carga.

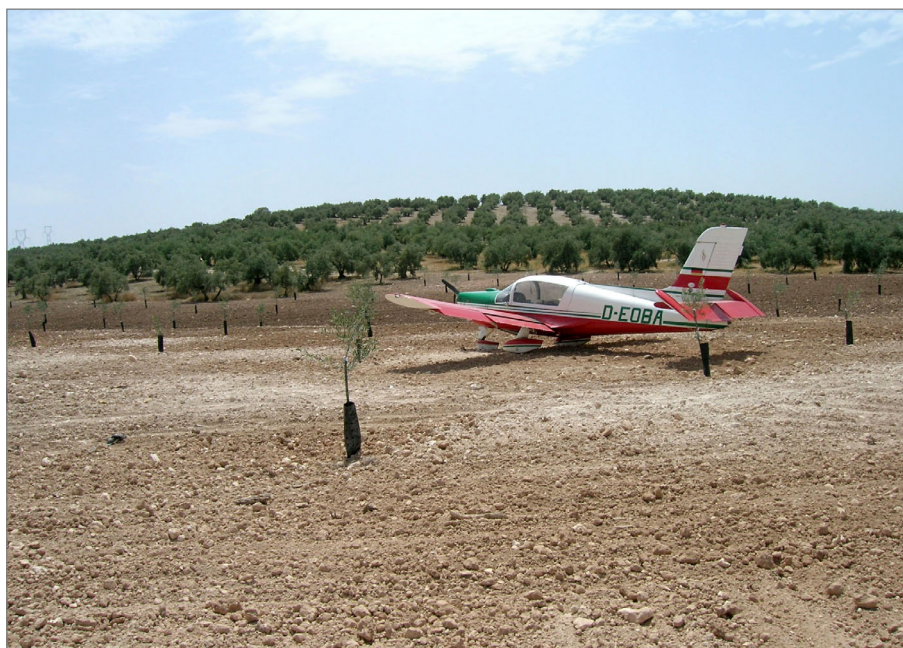
Foto 1. Vista de la aeronave en el terreno donde aterrizó

A consecuencia de los impactos sufridos durante el aterrizaje, la aeronave resultó con daños en el borde de ataque del plano izquierdo, así como en el estabilizador horizontal y en el timón de profundidad. También resultaron dañados algunos plantones de olivo existentes en la parcela por impacto de la aeronave contra ellos.

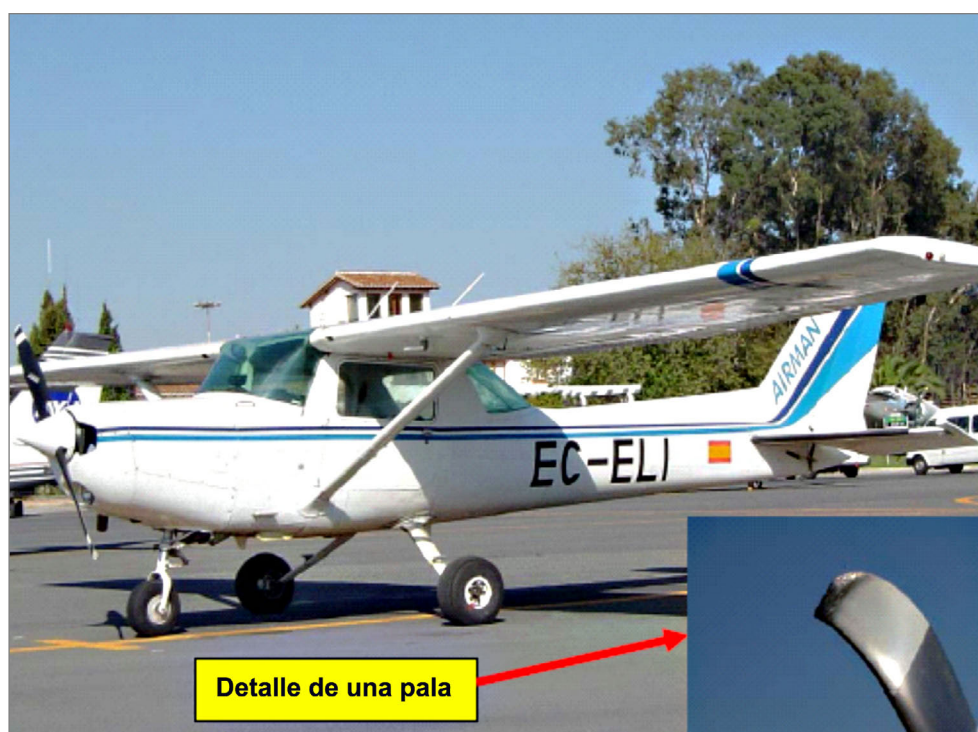
Figura 1. Fotografía de la aeronave y detalle de una pala

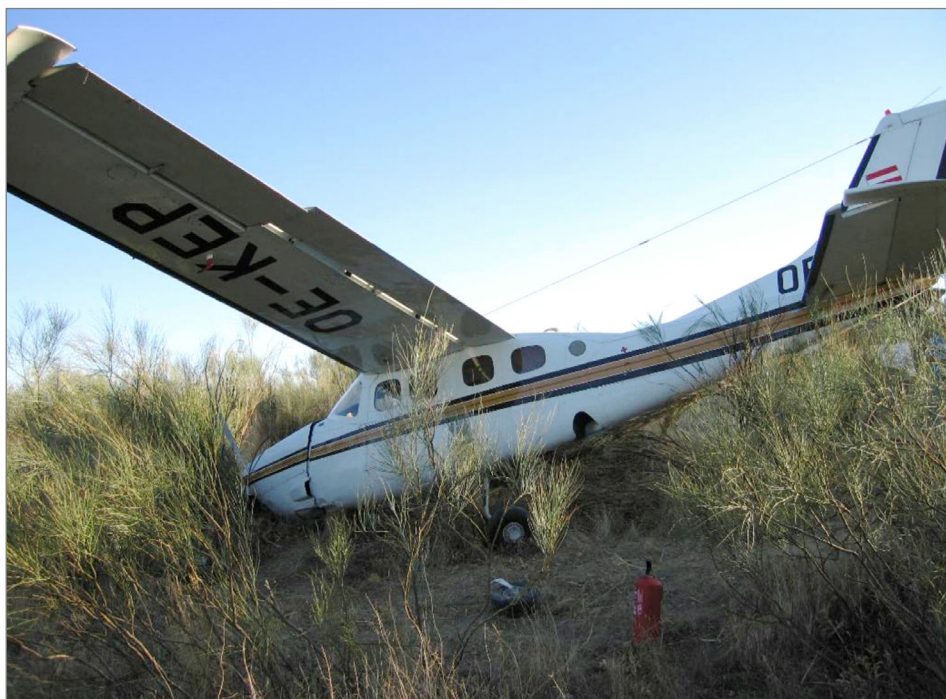
Los ocupantes desembarcaron por su propio pie, resultando el piloto a los mandos con heridas que requirieron su hospitalización, el instructor con heridas leves y el pasajero ileso. La aeronave sufrió daños importantes.

Figura 1. Fotografía de la posición final de la aeronave

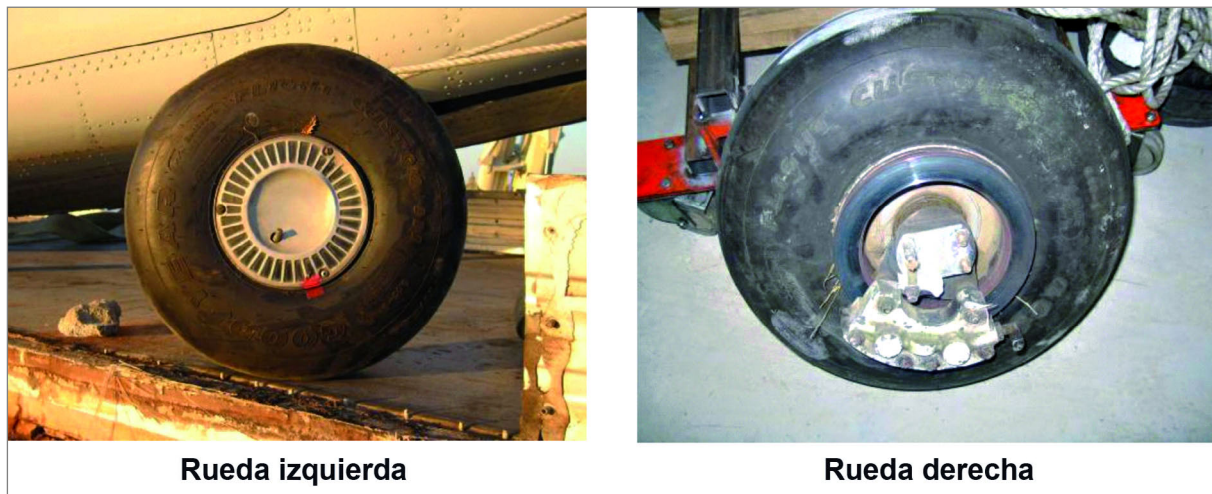
La rueda del tren principal derecho se desprendió. El latiguillo del líquido hidráulico de freno quedó colgando de la estructura de la pata. La pata principal izquierda no presentaba daños de consideración. El tren de morro se rompió y la rueda delantera se desprendió. Las cubiertas de las tres ruedas, sobre todo las del tren principal, quedaron deformadas por efecto de la frenada (véanse fotografías de la figura 3).

No se consideró necesario desmontar y analizar el sistema de frenos más a fondo porque el líquido hidráulico se derramó al quedar abierto el circuito después de desprenderse la rueda derecha. Por otra parte, se inspeccionaron las pastillas de freno constatando que tenían un desgaste normal. También estaba dentro de lo permisible el desgaste de los neumáticos, los cuales conservaban el dibujo dentro de los límites de funcionamiento.

Figura 3. Fotografías de las ruedas del tren principal

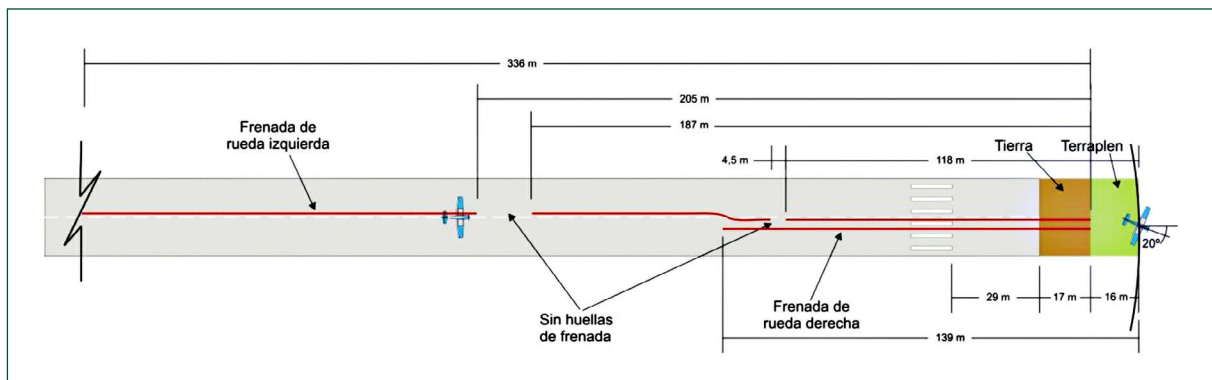
La huella que dejó la rueda izquierda tenía una longitud de 336 m desde el borde del terraplén (o lo que es lo mismo, 374 m medidos desde el umbral de la pista 08), aunque presentaba algunas discontinuidades. Discurría a la izquierda del eje de la pista y paralela a él en su primer tramo en el sentido de la marcha y a 140 m contados desde el borde del terraplén se desviaba a la derecha, continuando después paralela al eje por el lado derecho.

La huella que dejó la rueda derecha tenía una longitud continua de 139 m medida también desde el borde del terraplén, y discurría todo el tiempo a la derecha del eje en el sentido de la marcha. En la figura 4 se representa un croquis de las huellas dejadas en la pista por el avión, y en la figura 5 se puede ver la trayectoria seguida por el avión sobre una fotografía aérea de la pista y su posición final.

Figura 4. Croquis de distribución de las huellas de frenada sobre la pista

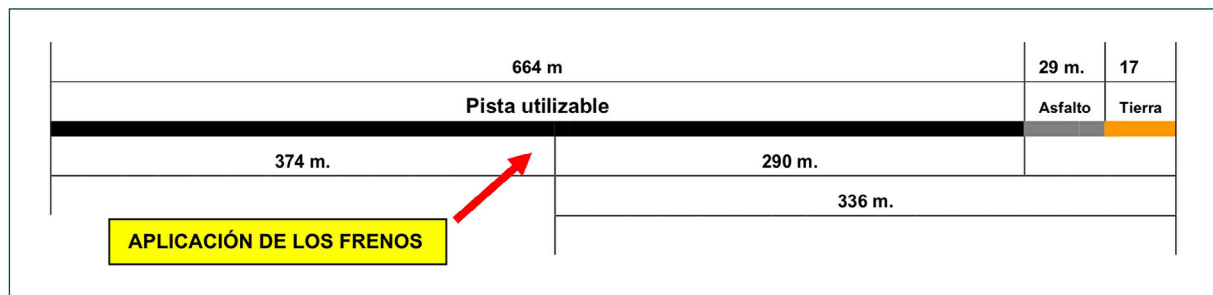
En esas condiciones, hubo un total de 336 m hasta el terraplén en los que actuaron los frenos enérgicamente y no se logró detener la aeronave. Las huellas de la frenada a lo

Figura 6. Distancias calculadas a partir de las huellas en la pista

largo de la pista evidenciaban en principio un comportamiento asimétrico de los frenos, ya que la marca dejada por la rueda izquierda se extendía a lo largo de esos 336 m, frente a los 139 m de longitud que presentaba la marca de la rueda derecha. Sin embargo, el avión siguió una trayectoria prácticamente rectilínea en el suelo, lo cual indica que los frenos realmente actuaron de forma similar en ambos lados, y aunque la rueda izquierda se bloqueó antes que la derecha, en ésta debía haber un movimiento de giro muy pequeño que no llegó a traducirse en una desviación apreciable. El piloto no mencionó tampoco que tuviera especiales problemas para controlar la trayectoria del avión en el suelo, por lo que la diferencia de frenada de ambas ruedas del tren principal no debió de ser significativa. Aunque no se pudo realizar un examen exhaustivo del sistema de frenos tras el accidente, no se encontraron indicios en los restos de mal funcionamiento, por lo que no se considera que la efectividad de los frenos fuera deficiente.

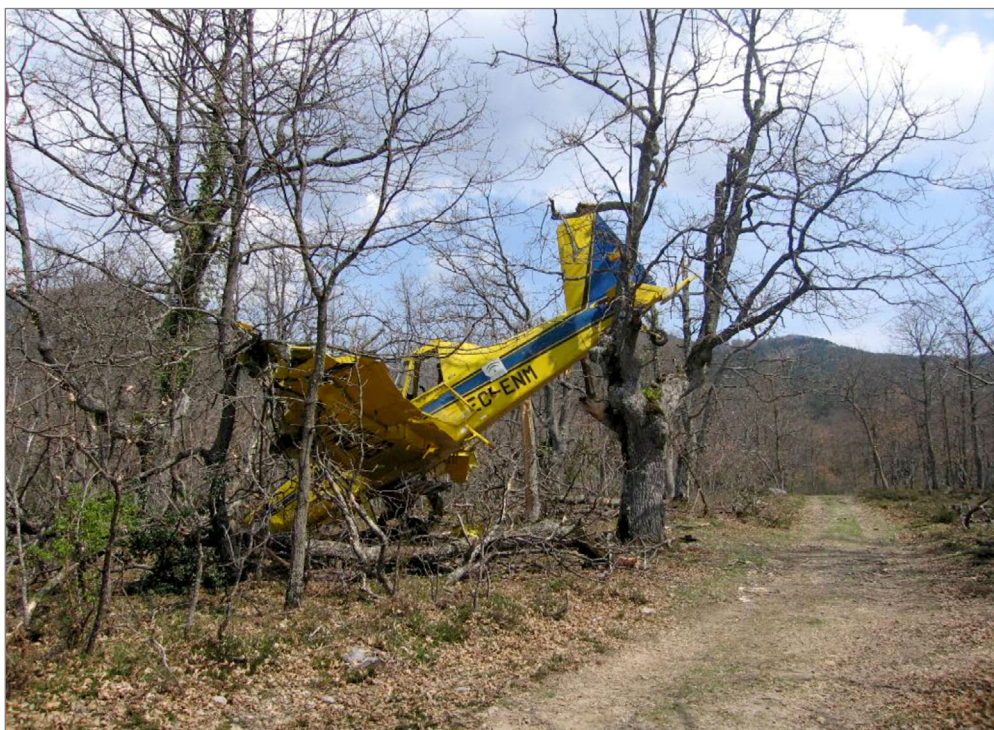
Se observaron cinco árboles que habían sufrido daños a consecuencia del impacto contra ellos de varias partes de la aeronave. La ubicación de estos árboles, junto con la orientación de las ramas arrancadas, permitió identificar la trayectoria de la aeronave en 226°, que aumentó en el último momento hasta 316°, correspondiente a la posición final de la aeronave. La diferente altura de los daños en los árboles indicaba una pendiente de descenso de la aeronave antes del impacto de 17°. La aeronave se encontró en una posición de picado de 30° aproximadamente con la hélice y el tren principal apoyados en el suelo y con el conjunto de cola sobre un árbol a mayor altura que la parte delantera (figuras 1 y 2).

Los planos tenían roturas y deformaciones producidas por los árboles contra los que chocó durante el descenso. El plano derecho presentaba fuertes daños en su borde de ataque que afectaban a la mitad exterior incluyendo el borde marginal y a la zona central de la mitad interior. El alerón estaba fracturado a 2/3 de su borde exterior. En cuan-

Figura 1. Posición final de la aeronave

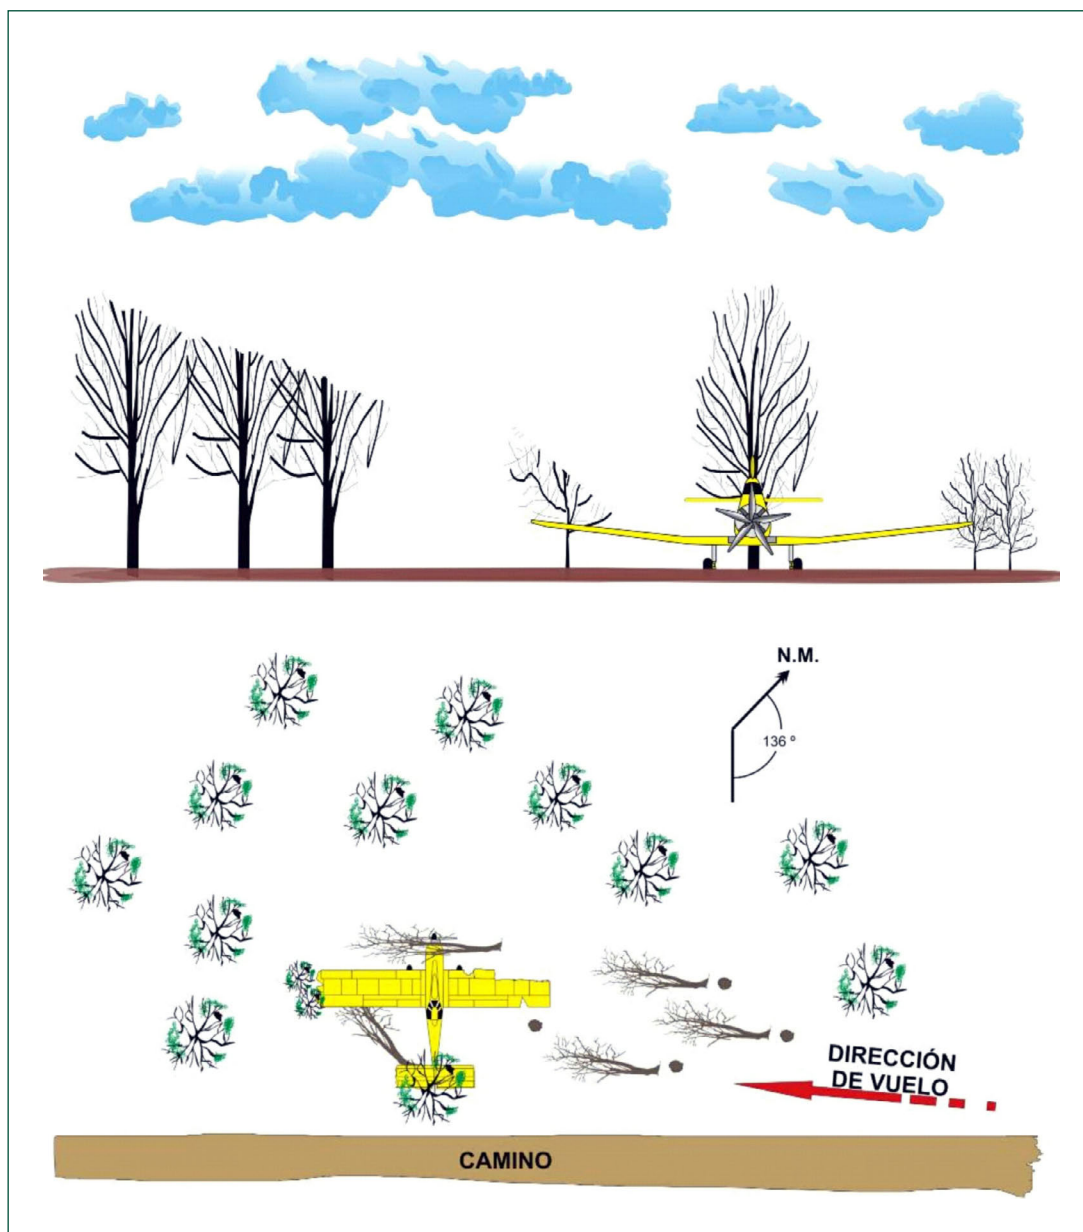
Figura 2. Trayectoria previa al impacto

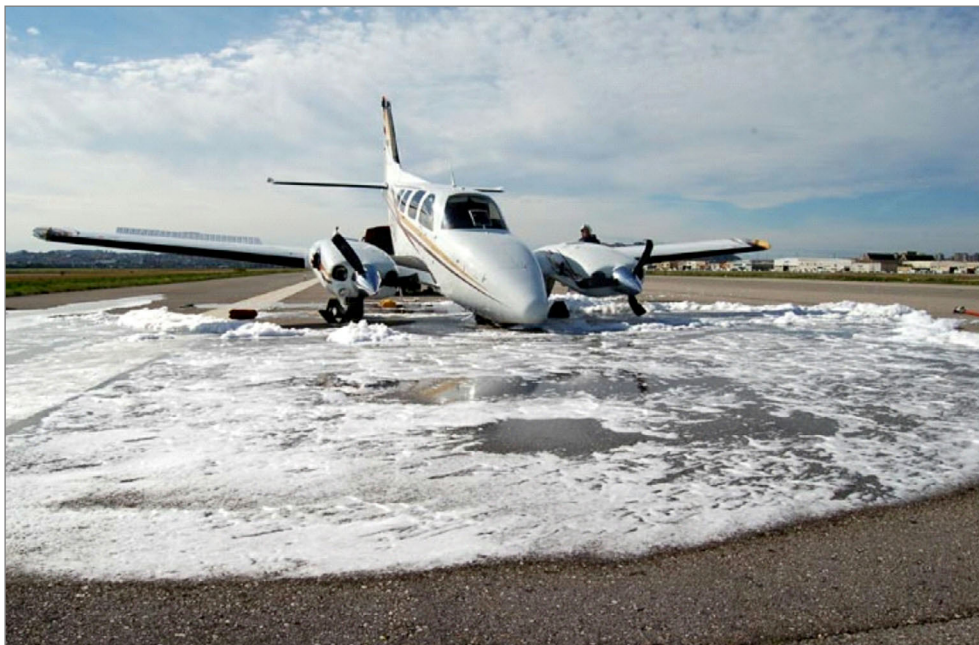
The aircraft's nose section (heating and radar), nose gear, propellers and engines were damaged (see Picture 1).

Picture 1. View of the aircraft following the incident

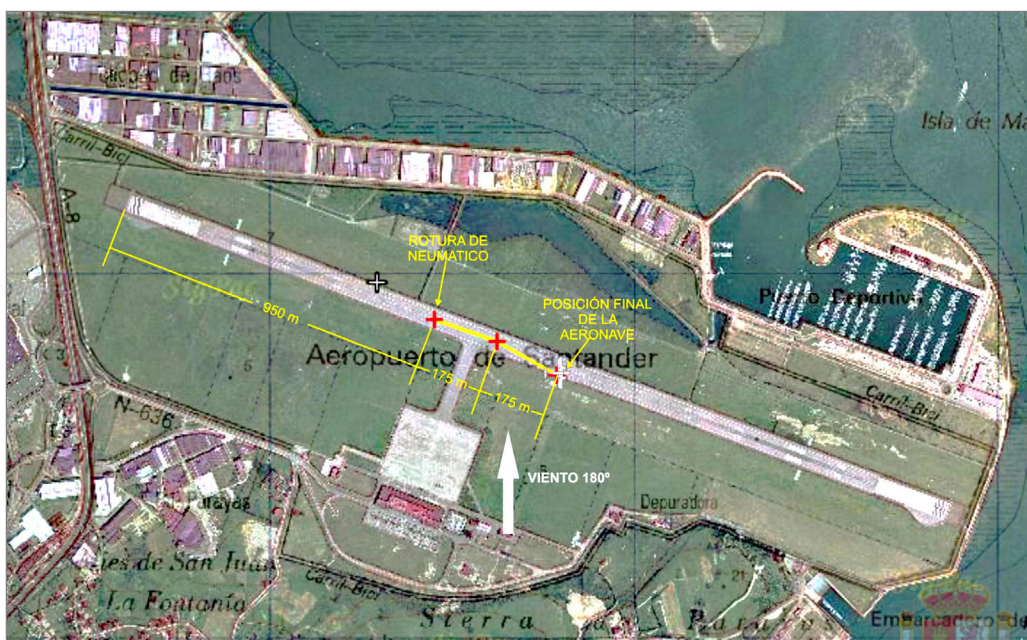
*Rotura de neumático = Tire Rupture*  
*Posición final de la aeronave = Aircraft's final position*  
*Viento 180° = Wind at 180°*

Picture 2. Path taken by the aircraft

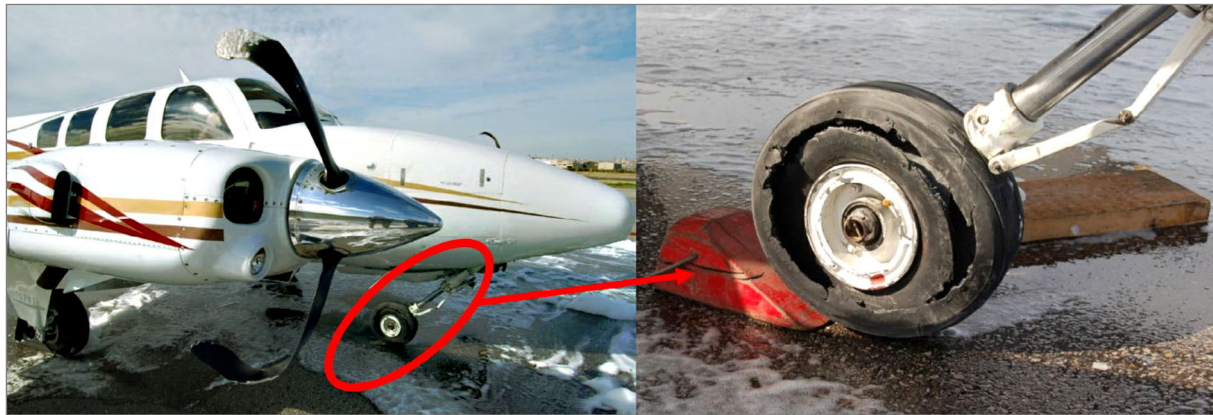
Picture 3. Detail of the nose gear

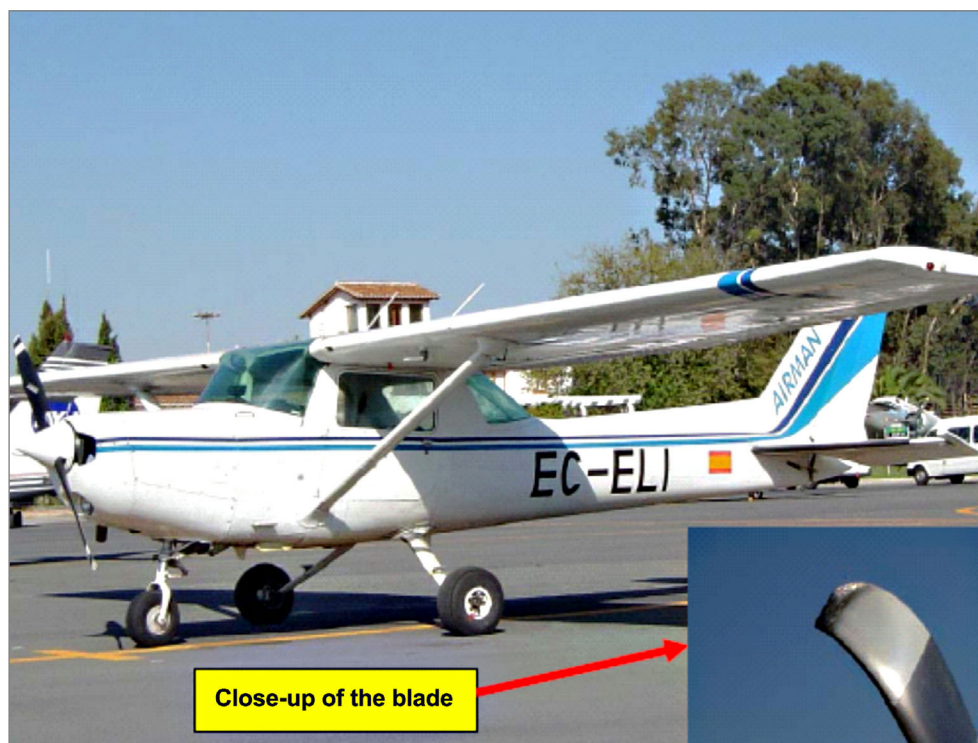
Figure 1. Photograph of the aircraft and a close-up of the blade
