COMISIÓN DE  
INVESTIGACIÓN  
DE **A**CCIDENTES  
E **I**NCIDENTES DE  
**A**VIACIÓN **C**VIL

## Boletín Informativo

4/2007

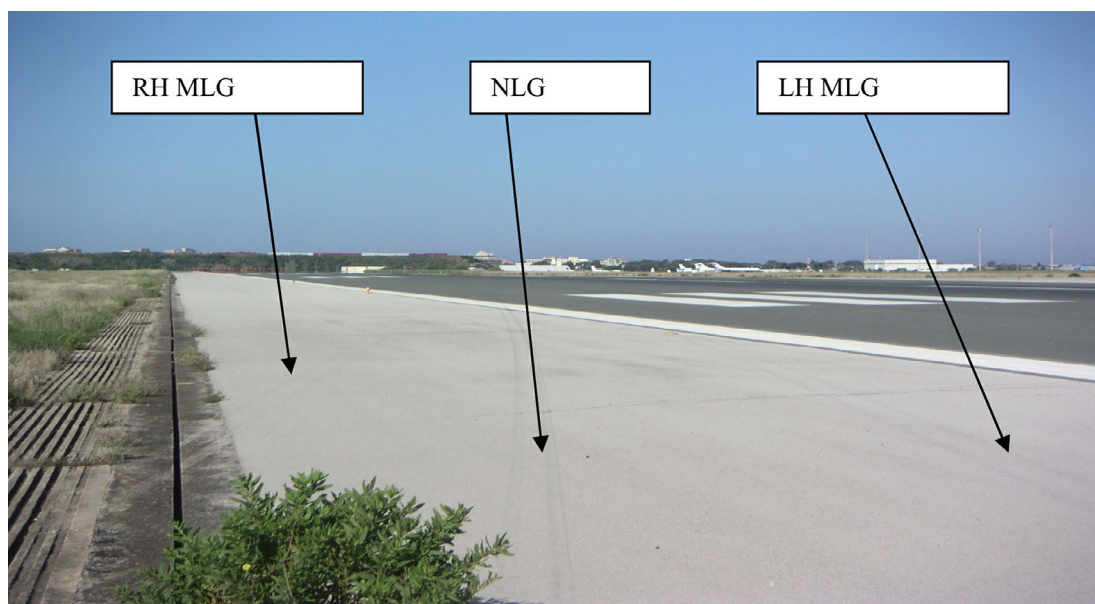
Foto 1. Marcas de las ruedas del tren sobre la pista

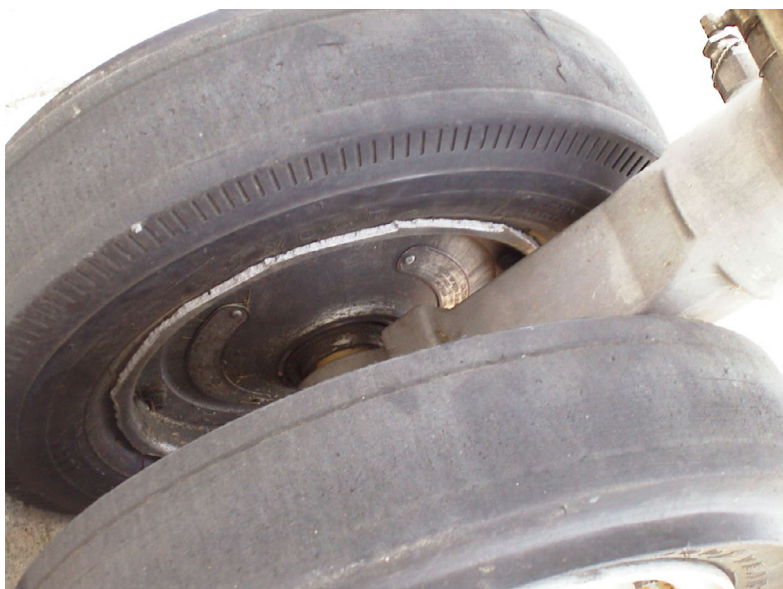
Las ruedas de la pata de morro quedaron orientadas a la derecha. La llanta interna de la rueda izquierda de la pata de morro estaba desportillada en su borde y presentaba múltiples grietas radiales en todo su perímetro (foto 2).

Foto 2. Ruedas tren de morro

11. El examen de la aeronave después del incidente no descubrió anomalías previas en NWS, ruedas y frenos que justificaran la salida de pista. Los daños apreciados en la llanta de la rueda izquierda de la pata de morro son congruentes con la hipótesis de orientación adversa de la rueda y derrape.

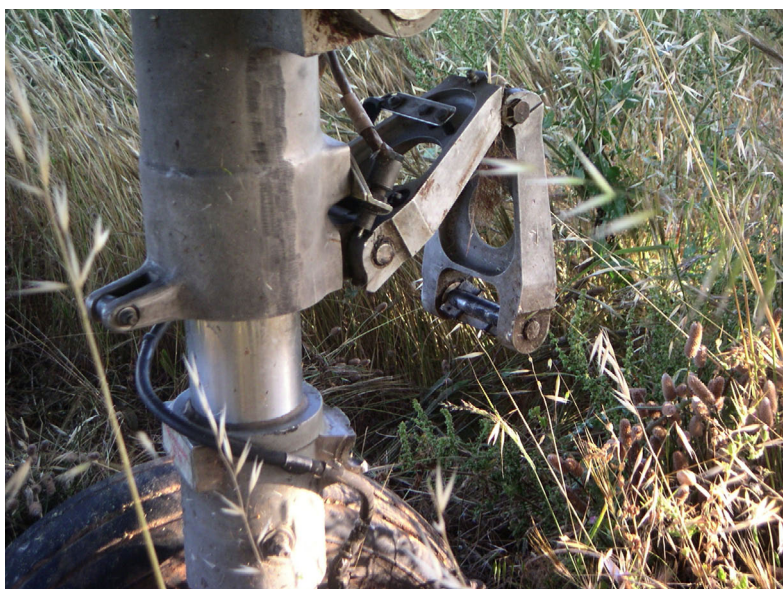
Se observó tras el incidente que se había partido, en el elemento deslizante del amortiguador de la pata derecha, la articulación inferior de la tijera de torsión (foto 3). La superficie de rotura presentaba características de fractura frágil.

Foto 3. Pata principal derecha. Rotura de la tijera de torsión

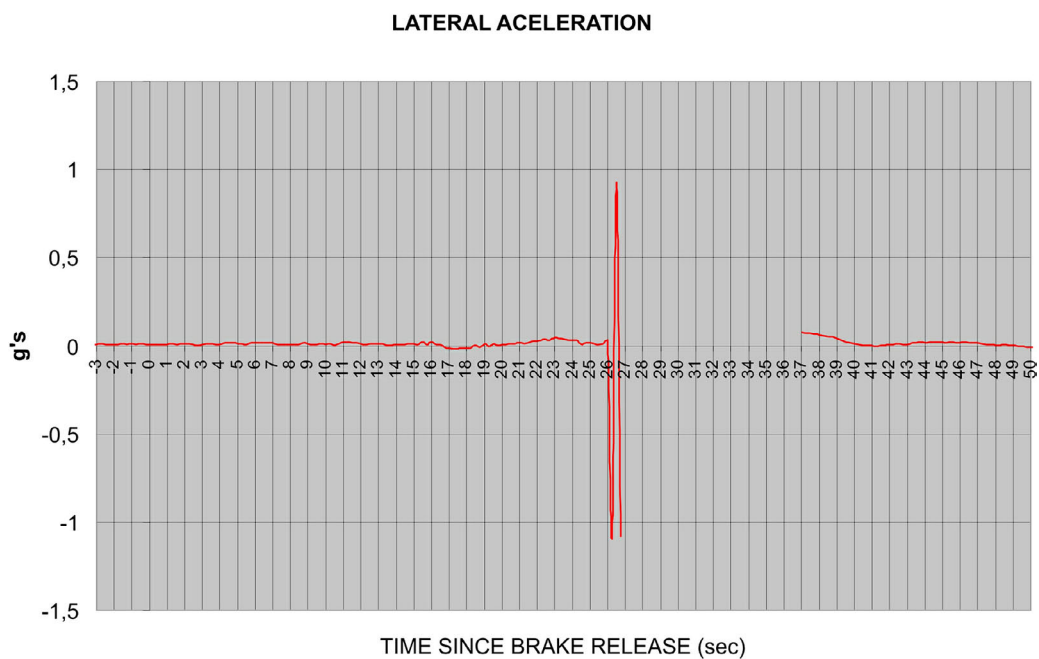
Consultado el directorio de parámetros del registrador se ha comprobado que la amplitud o recorrido de los parámetros de aceleración lateral y longitudinal está acotado a  $\pm 1$  g. Magnitudes reales de esos parámetros experimentadas por una aeronave, mayores de 1 g en valor absoluto, no serían registradas.

Figura 1. Gráfico de aceleración lateral

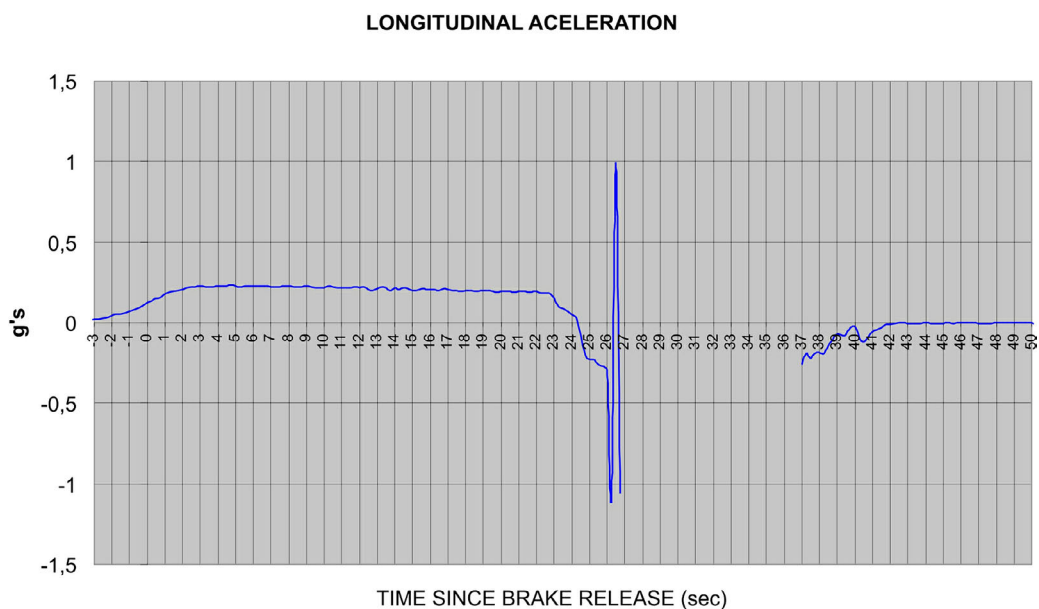
De igual manera se han representado las evoluciones de las aceleraciones longitudinales en la figura 2.

Figura 2. Gráfico de aceleración longitudinal

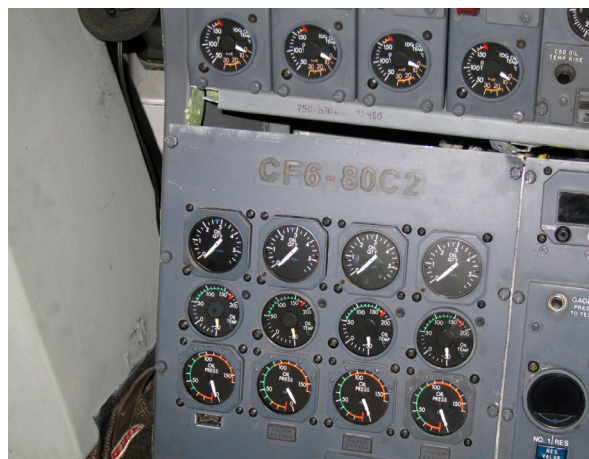
La aeronave sufrió diversos desperfectos en la cabina de vuelo, con paneles de instrumentos desencajados, instrumentos fuera de los paneles e incluso en el suelo, paneles de techo y carenados interiores caídos, tanto en la cabina de vuelo como en la de pasaje. La viga de soporte de techo entre las filas 43 y 44 estaba agrietada.

Figura 3. Panel del mecánico de a bordo

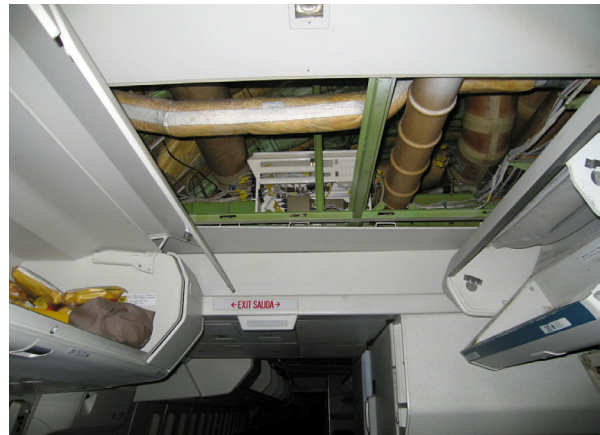
Figura 4. Techo de cabina de pasajeros

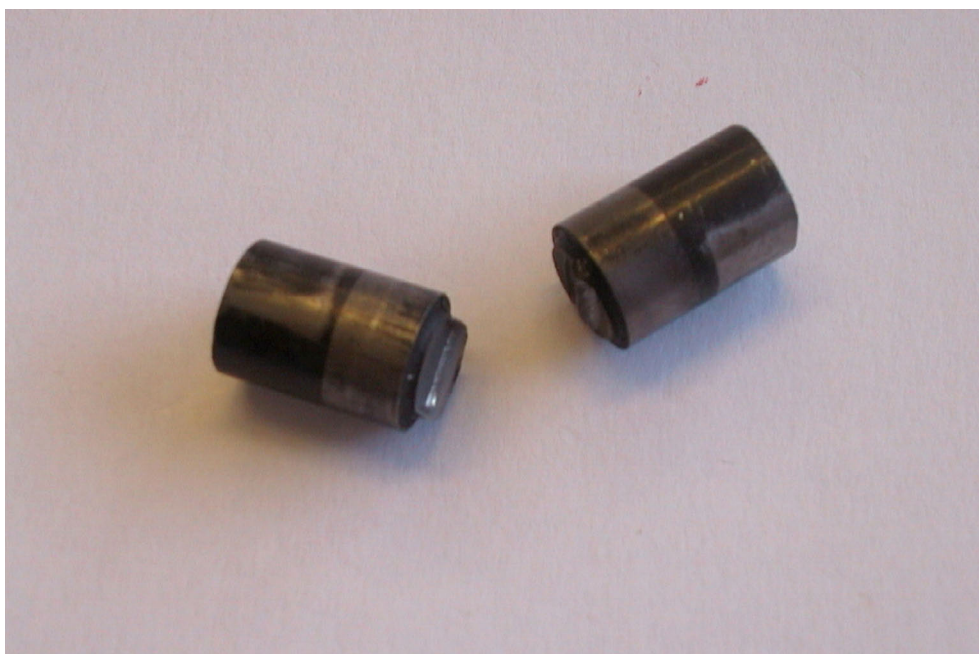
Se encontraron rotos los dos pasadores sobre los que enganchan las piezas que efectúan el bloqueo del tren anterior en la posición abajo, según se ve en la foto 1.

Foto 1. Estado de los pasadores

- La rotura de los pasadores se produjo como resultado de un proceso de progresivas grietas de fatiga producidas por cargas asimétricas bilaterales. Estas grietas se iniciaron en la base de la garganta, área de máxima fatiga, y se propagaron por los esfuerzos sufridos durante las fases de bloqueo y desbloqueo.
- Solamente estaban montados los frenos de los pasadores correspondientes a la parte superior, de forma que impedían el movimiento giratorio de los mismos.
- Las dimensiones de los pasadores rotos no se corresponden con la muestra enviada. La longitud de la zona que va alojada en la pieza soporte después de la garganta es aproximadamente 5,8 mm menor en las piezas rotas. La anchura de la garganta que en la pieza muestra es de 1,3 mm, en las rotas es de 2,5 aproximadamente.

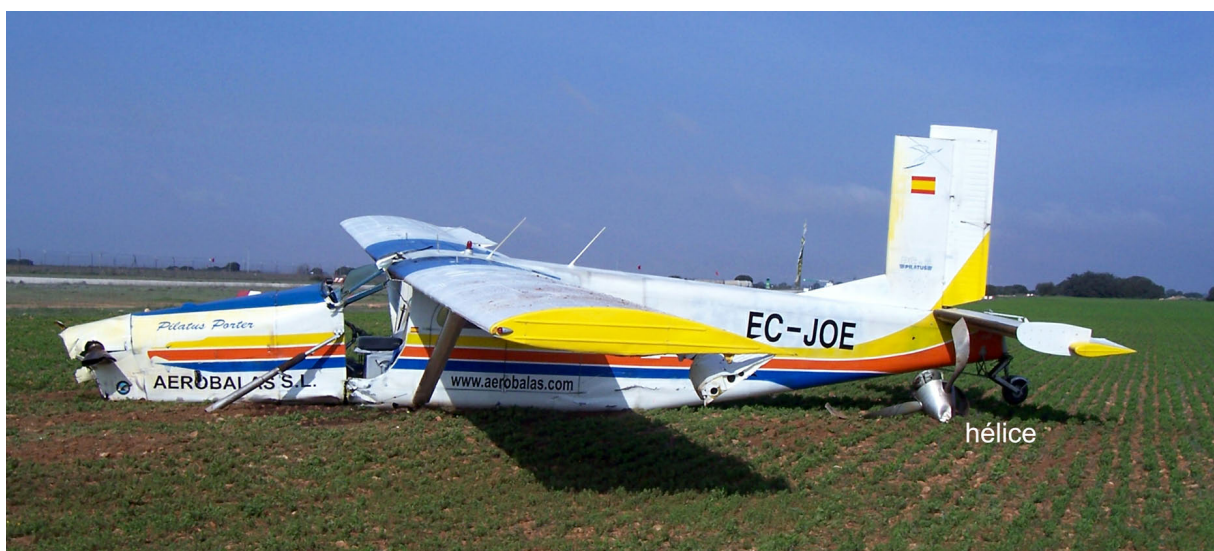
La aeronave abandonó la pista formando 30° aproximadamente con el eje de pista, y durante su recorrido dejó marcas en el terreno con la hélice, el tren principal y el

Figura 1. Estado final de la aeronave

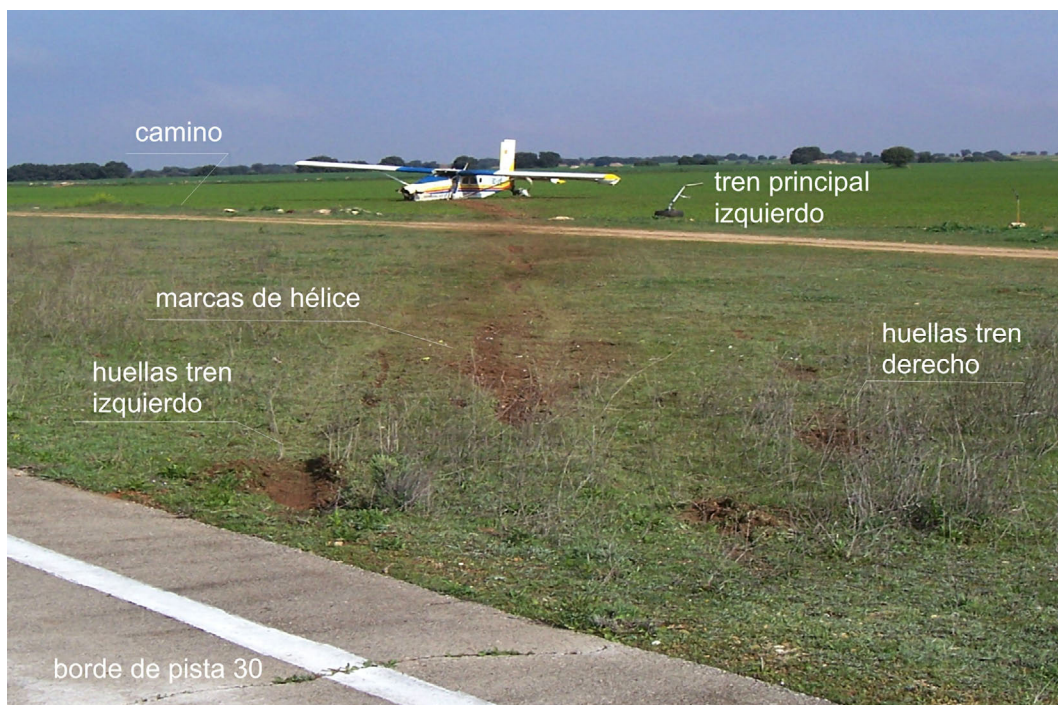
Figura 2. Huellas y posición final de la aeronave

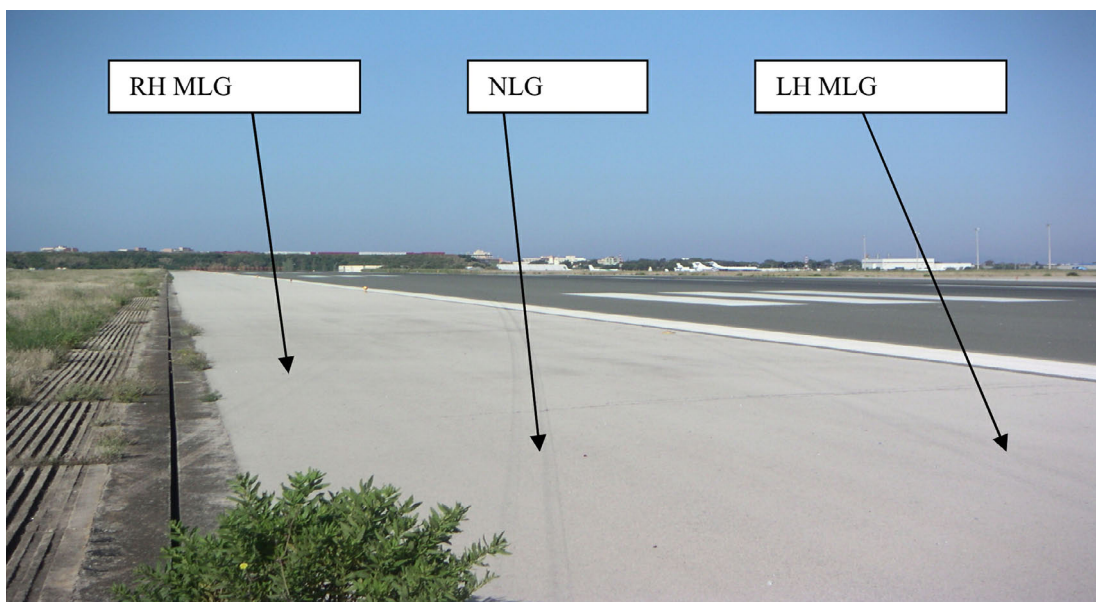
Figure 1. Landing gear tire tracks on the runway

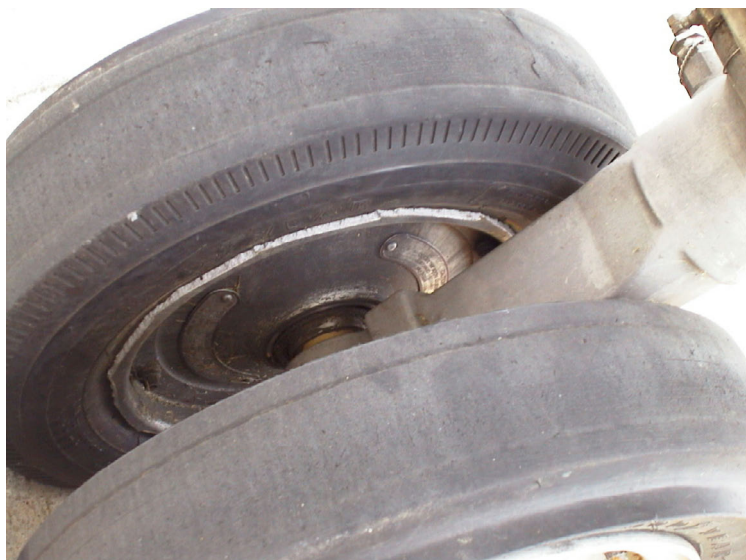
Figure 2. Nose gear wheels

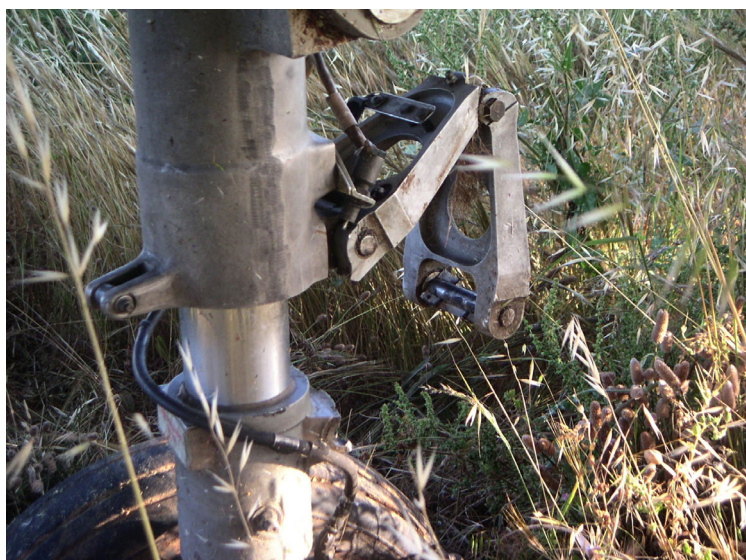
After the incident it was noted that the RH MLG leg torsion link lower lug, in the sliding member of the strut, was torn off (Figure 3). The fracture surface showed evidence of brittle fracture.

Figure 3. RH main leg. Breakage of the torsion link

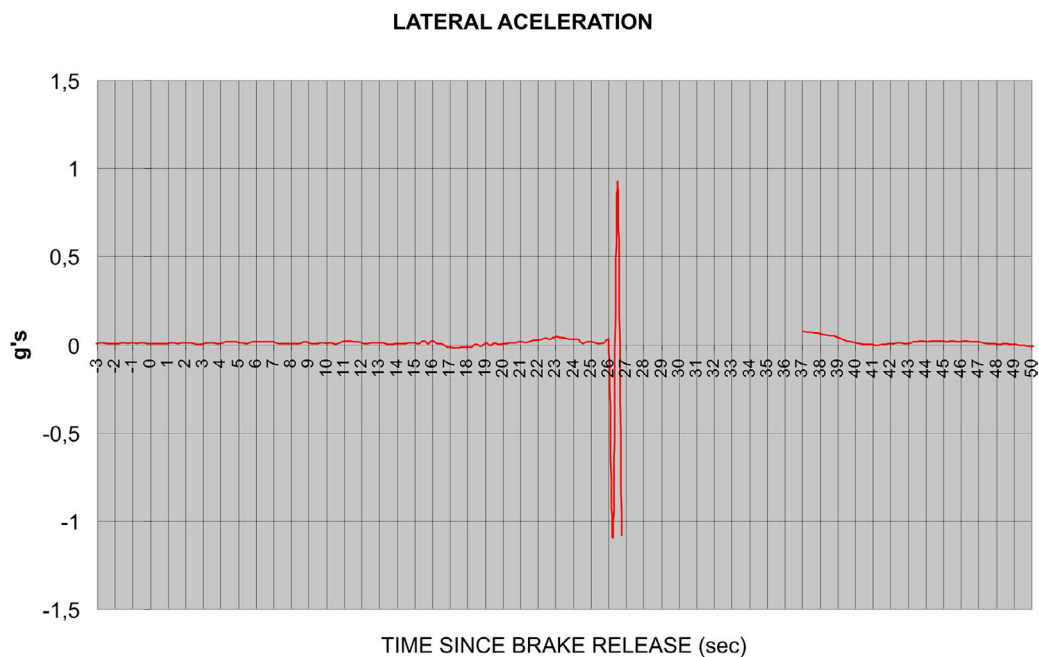
A check of the recorder's Parameter Data Frame revealed that the amplitude, or range, of the lateral and longitudinal acceleration parameters is limited to  $\pm 1$  g. Actual absolute values of these parameters experienced by the aircraft in excess of 1 g would not have been recorded.

Figure 1. Graph of lateral acceleration

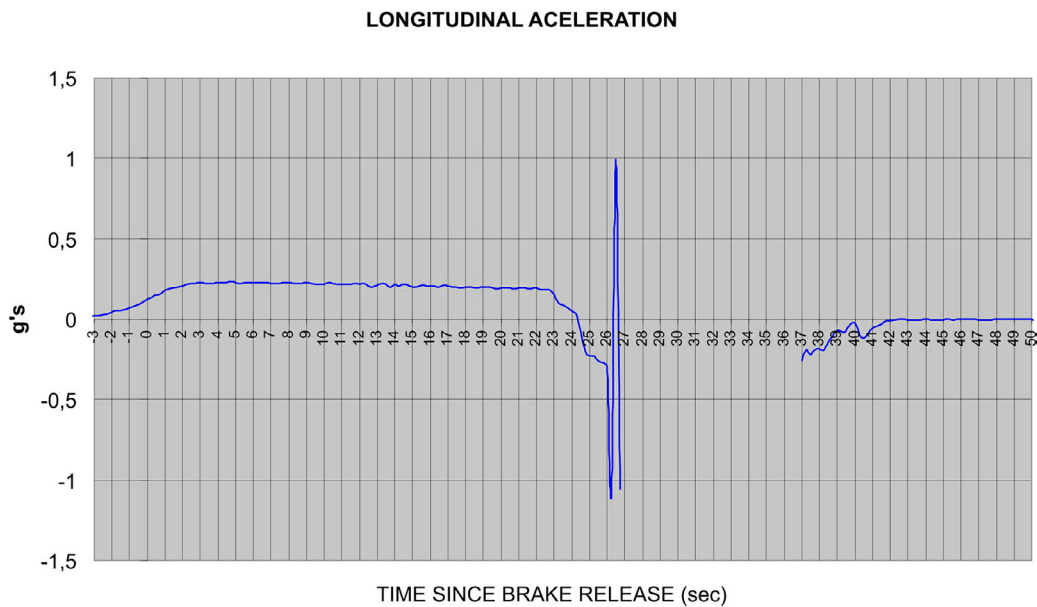
Figure 2. Graph of longitudinal acceleration

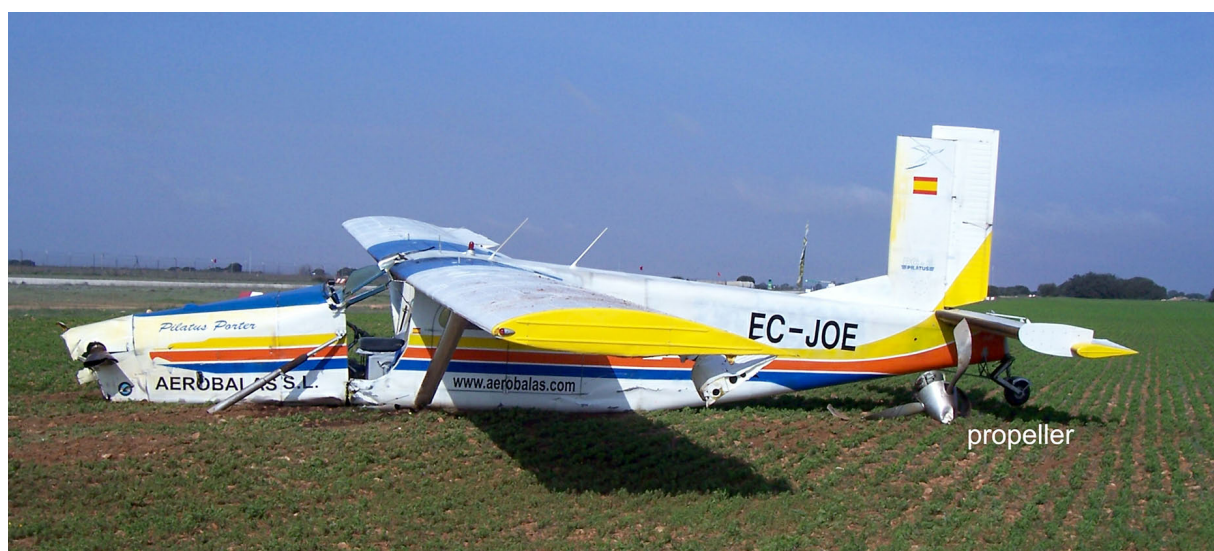
The aircraft departed the runway at about a 30° angle, leaving marks on the ground with its propeller, main landing gear and fuselage. After traversing 50 m, the aircraft veered left before finally coming to a stop on a heading of 190°.

Figure 1. Final condition of the aircraft

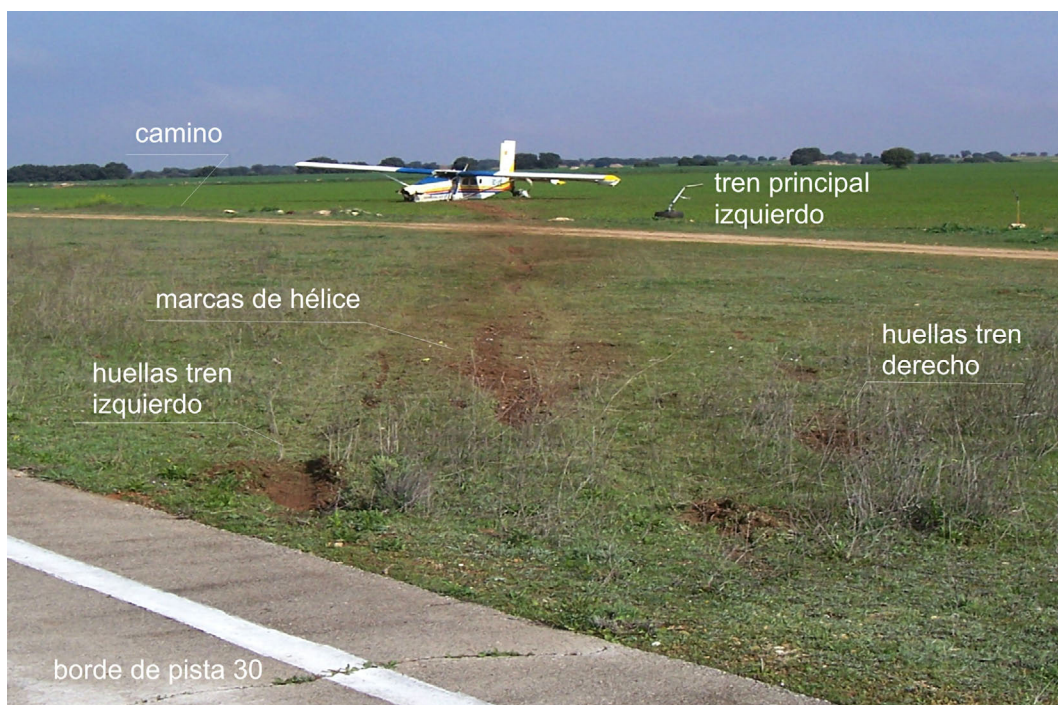
Figure 2. Marks and final aircraft resting place
